LAVORI DI RIPRISTINO CON MIGLIORAMENTO SISMICO DELLA CHIESA DEI SANTI FILIPPO E GIACOMO (DUOMO) DI FINALE EMILIA DANNEGGIATA DAL SISMA DEL 20/29 MAGGIO 2012 – ID 2163 - CIG: 6489971D7B CUP: I79G13000680005

PROGETTO ESECUTIVO

OPERE STRUTTURALI

DETTAGLI INTERVENTI STRUTTURALI_NAVATE LATERALI

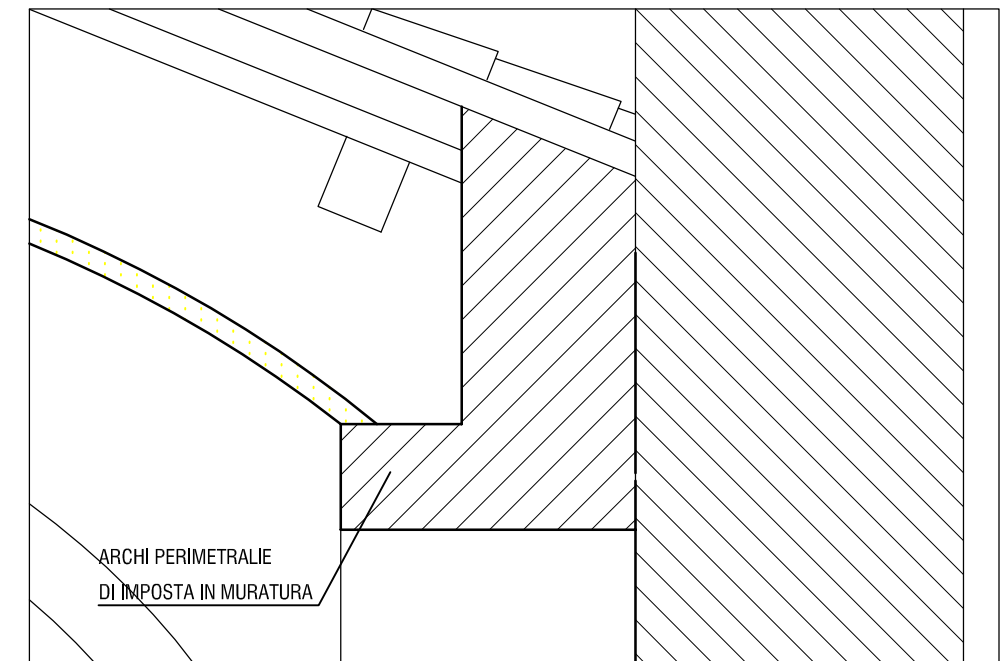
VOLTE NAVATE LATERALI - STATO DI FATTO
CARATTERISTICHE COSTRUTTIVE - DETT. B - SCALA 1:20

LE VOLTE POGGIANO SUGLI ARCHI PERIMETRALI MA NON SONO PRESENTI ELEMENTI DI CONTRASTO ORIZZONTALE. QUESTO RENDE GLI APPOGGI SUL PERIMETRO POCO EFFICACI, SOPRATTUTTO IN FASE SISMICA, CON POSSIBILE PERDITA DI APPOGGIO E CROLLO DELLA VOLTA (COME SI È VERIFICATO EFFETTIVAMENTE)

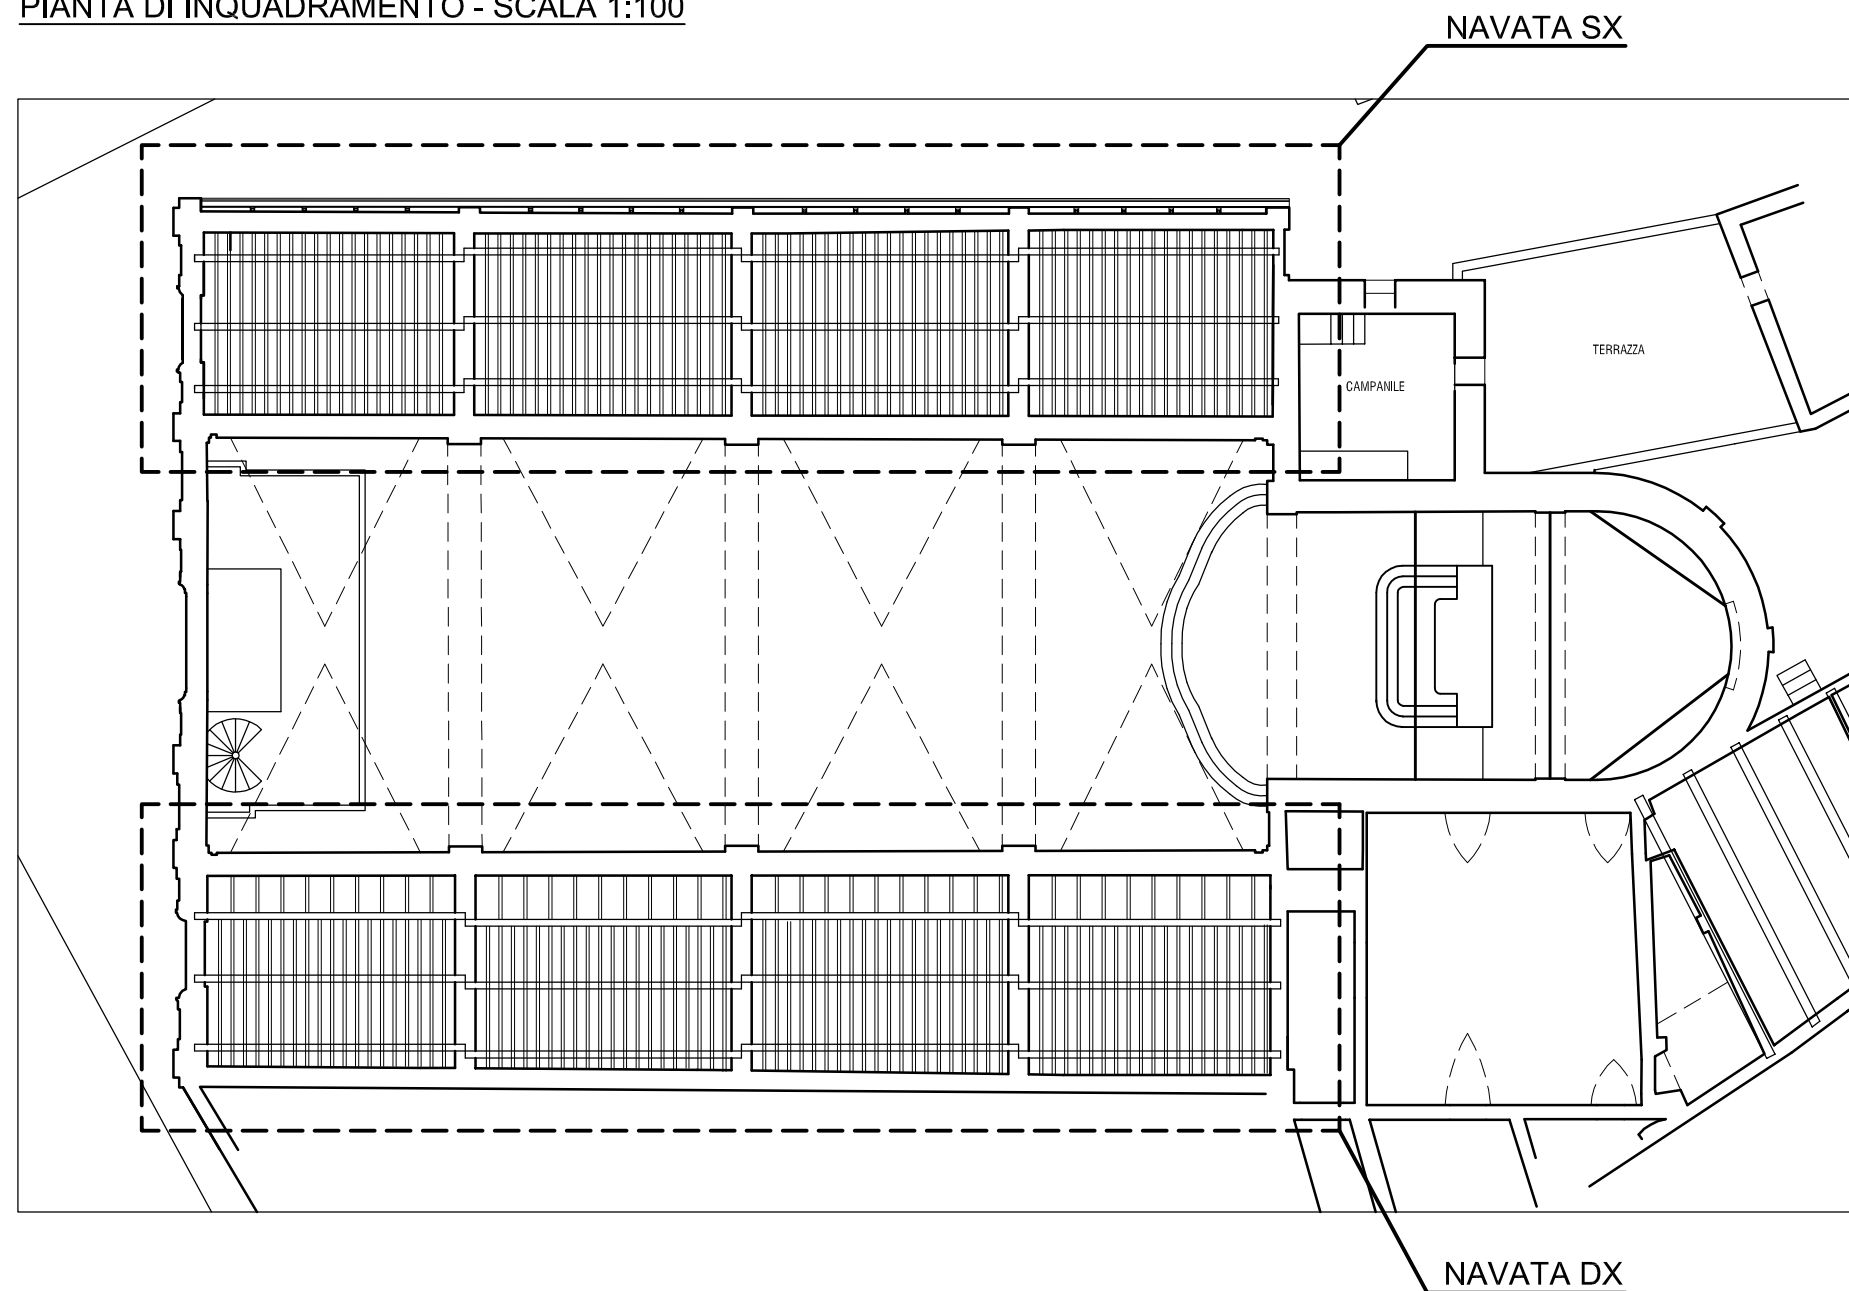
COPERTURA DELLE NAVATE LATERALI - STATO DI FATTO
PIANTA DI INQUADRAMENTO - SCALA 1:100

L'ISPEZIONE E VALUTAZIONE TECNOLOGICA DI STRUTTURE LIGNEE DELLA COPERTURA DEL DUOMO DI FINALE EMILIA' EFFETTUATA DAL TECNOLOGO DEL LEGNO (DOTT. BONAMINI) HA EVIDENZIATO :

- IL TETTO DELLA NAVATA DESTRA PRESENTA ARCARECCI (O TERZERE) DI GROSSA SEZIONE CHE DECORRONO PARALLELAMENTE ALL'ASSE MEDIANO DEL FABBRICATO E CHE SOSTENGONO UN'ORDITURA SECONDARIA CHE È OVUNQUE DA SOSTITUIRE IN QUANTO IN PESSIME CONDIZIONI DI CONSERVAZIONE;

- SI NOTA UN DEGRADAMENTO CRESCENTE, DOVUTO A INFILTRAZIONI DI ACQUA E AL CONSEGUENTE MARCIUME, A CARICO DELLE TERZERE, IN PARTE DI PIOPPO E IN PARTE DI ABETE;

- L'INTERA STRUTTURA APPARE BISOGNOSA DI UN PROFONDO INTERVENTO DI RISANAMENTO E RINFORZO, POICHÉ IL LEGNO ATTUALMENTE IN OPERA NON APPARE IN GRADO (SIA PER QUALITÀ CHE PER STATO DI CONSERVAZIONE) DI ASSICURARE PRESTAZIONI SUFFICIENTI E, SOPRATTUTTO, GARANTITE.

- LE TERZERE DI PIOPPO E PRESENTANO SEGNI DI AMMALORAMENTO DA FUNGHI PER INFILTRAZIONI DI UMIDITÀ DAL TETTO. LE RESTANTI TERZERE SONO DI ABETE E APPAIONO ANCH'ESSE IN CATTIVO STATO DI CONSERVAZIONE O, ADDIRITTURA, DEGRADATE E ROTTE;

LO STATO PESSIMO DI CONSERVAZIONE DELLE MEMBRATURE LIGNEE È IMPUTABILE IN BUONA PARTE ALLE INFILTRAZIONI METEORICHE SIGNIFICATIVE CHE SI SONO PRODOTTE A SEGUITO DEI DANNEGGIAMENTI PRODOTTI DAGLI EVENTI SISMICI, CHE HANNO FAVORITO LA SCONNESSIONE DI ELEMENTI DELLA COPERTURA, CON AMMALORAMENTO CONSEGUENTE DEGLI ELEMENTI LIGNEI.

LO STATO DI DEGRADO RISULTA TALMENTE SIGNIFICATIVO CHE CONSIGLIA UNA SOSTITUZIONE INTEGRALE DELLE MEMBRATURE DI COPERTURA.

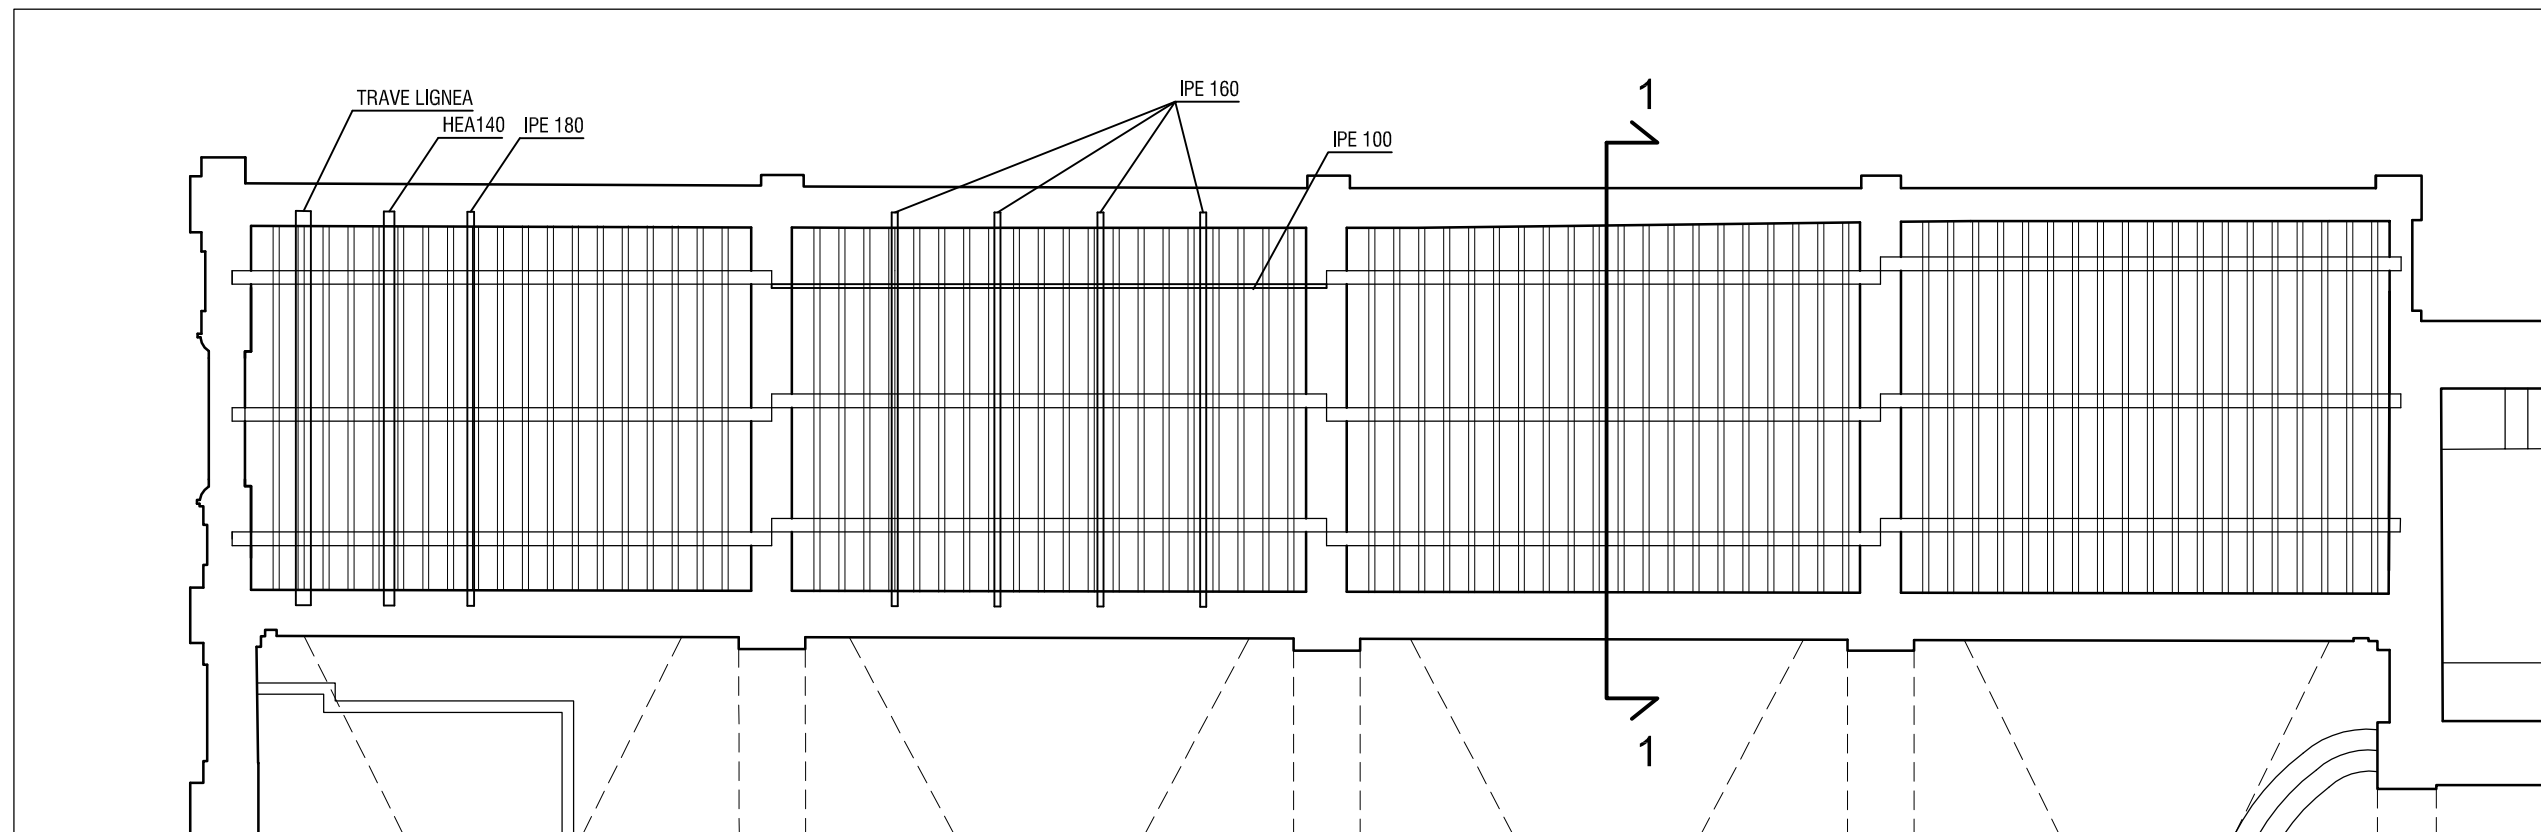
COPERTURA DELLE NAVATE LATERALI - STATO DI FATTO
PIANTA - NAVATA SX - SCALA 1:100

- SI OSSERVA LA PRESENZA DI ELEMENTI METALLICI INTEGRATIVI, DEL TUTTO INCONGRUI RISPETTO ALLE CARATTERISTICHE TIPOLOGICHE E COSTRUTTIVE DELL'EDIFICIO;
- IN PARTICOLARE LA PRESENZA DI TALI TRAVI IN ACCIAIO IN CORRISPONDENZA DELLA ZONA PIÙ VICINA ALLA FACCIATA È DA METTERSI IN RELAZIONE AI DANNEGGIAMENTI OSSERVATI (RIBALTAMENTO FACCIATA E MOVIMENTO SOMMITALE VERSO L'ESTERNO DELLA PARETE ESTERNA LATO SX. LA PRESENZA DI TALI ELEMENTI METALLICI, IN PARTICOLARE QUELLI INCLINATI, REALIZZATI IN MODO NON OTTIMALE, HA COMPORTATO LO SVILUPPO DI SPINTE FUORI PIANO IN SOMMITÀ ALLA PARETE ESTERNA LATO SX.

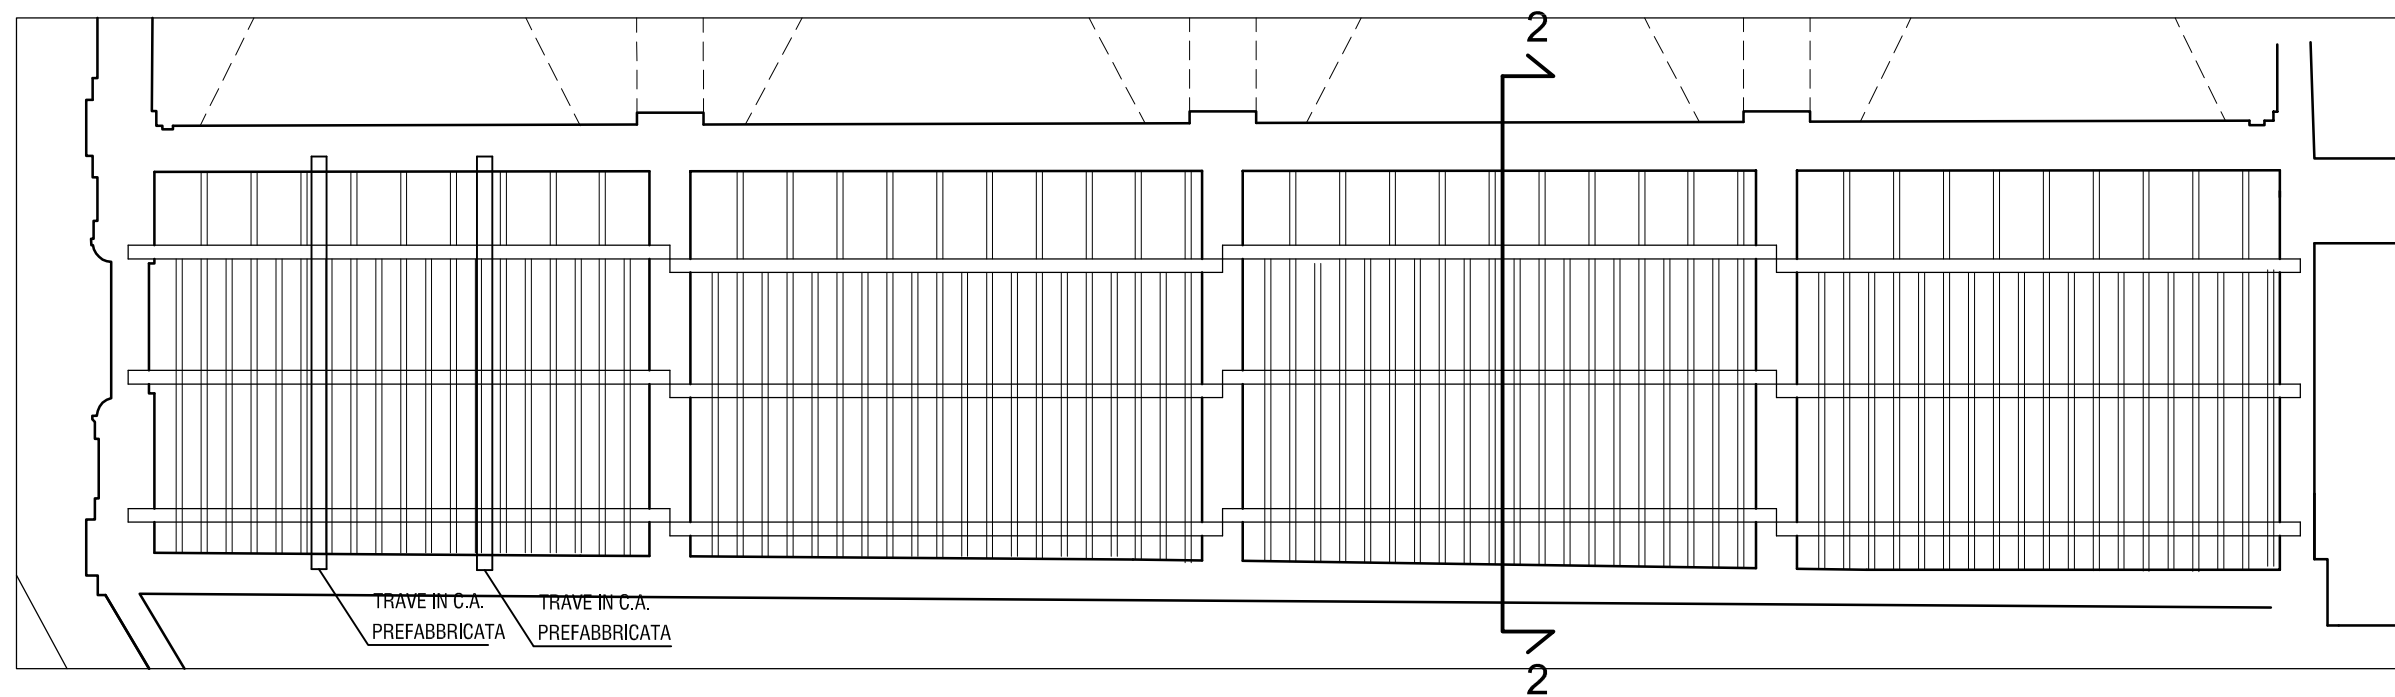
COPERTURA DELLE NAVATE LATERALI - STATO DI FATTO
PIANTA - NAVATA DX - SCALA 1:100

- SI OSSERVA LA PRESENZA DI ELEMENTI IN C.A. PREFABBRICATO INTEGRATIVI, DEL TUTTO INCONGRUI RISPETTO ALLE CARATTERISTICHE TIPOLOGICHE E COSTRUTTIVE DELL'EDIFICIO;
- IN PARTICOLARE LA PRESENZA DI TALI TALI TRAVI CORRISPONDENZA NEL CAMPO PIÙ VICINO ALLA FACCIATA È DA METTERSI IN RELAZIONE AI DANNEGGIAMENTI OSSERVATI (RIBALTAMENTO FACCIATA). LATO SX.
