PROGETTO DI RESTAURO DELLA ALTAI DELLE NAVATE LATERALI

LAVORI DI RIPRISTINO CON MIGLIORAMENTO SISMICO DELLA CHIESA DEI SANTI FILIPPO E GIACOMO (GIUOMO) DI FINALE EMILIA DANNEGGIATA DAL SISMA DEL 20/29 MAGGIO 2012 - B. 21102 - DR. CARLOTTO CIPRI FROSINONENSE

PROGETTO ESECUTIVO

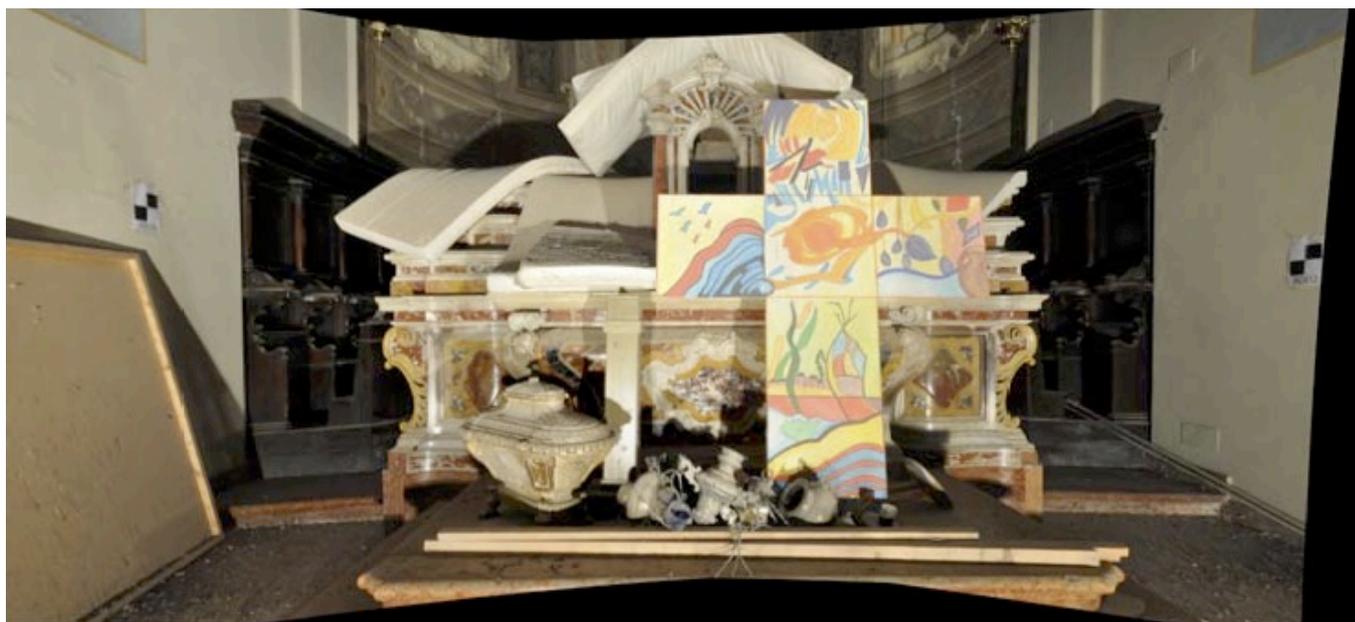
ALTARE MAGGIORE

L'altare maggiore è in marmi veronesi policromi con profilature scolpite risalente alla seconda metà del 1700.

Sono presenti piccole sbrecciature e depositi di polvere e pietrisco.

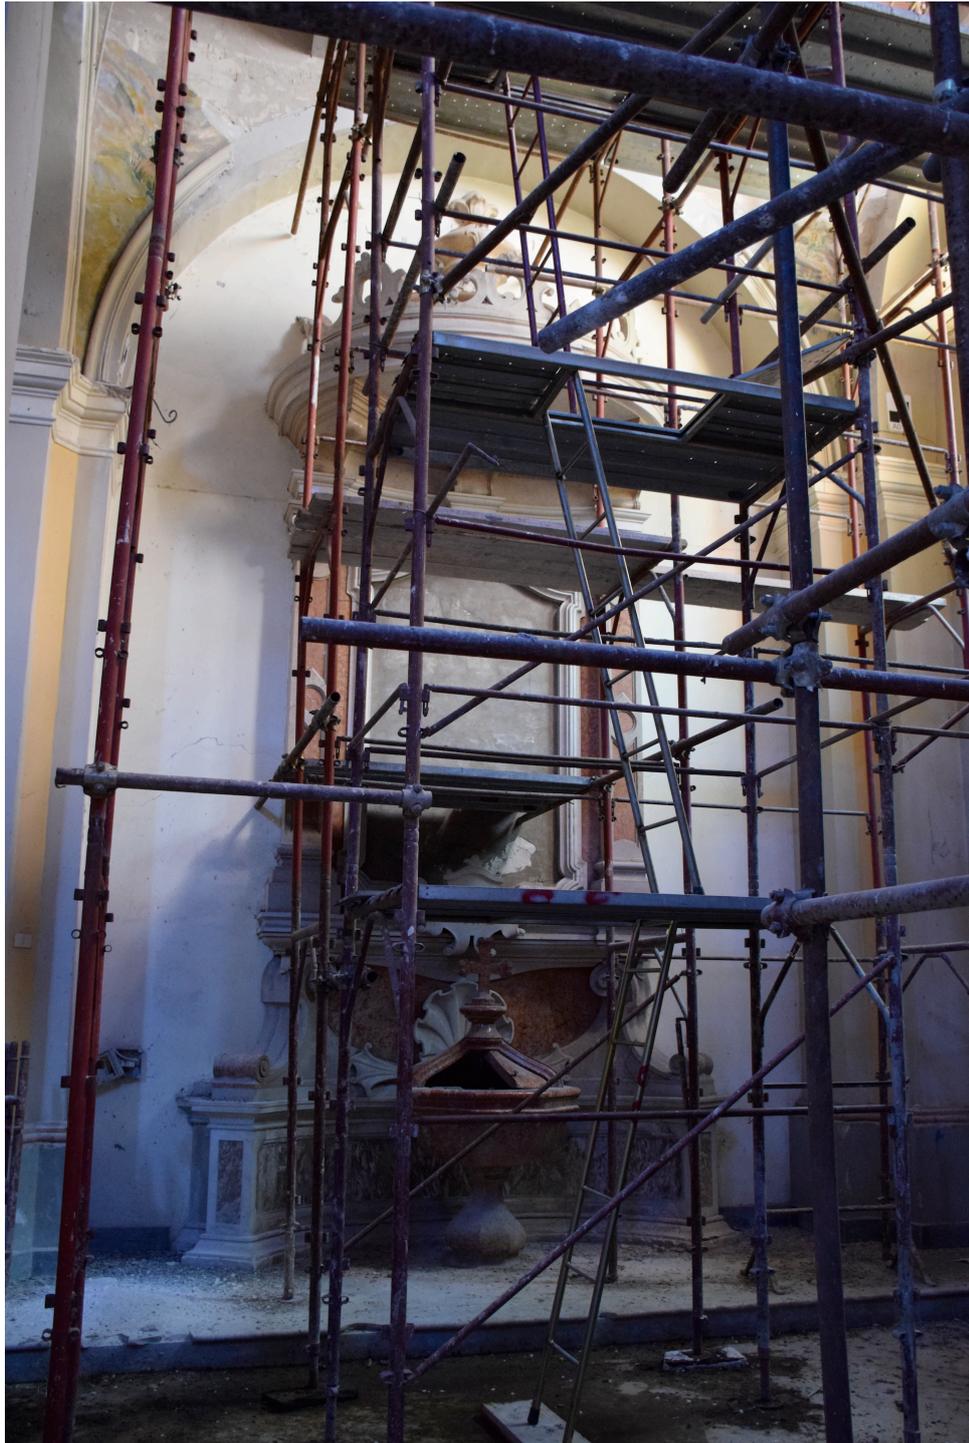
La prima cappella dx è dedicata al Battesimo:

Dedicata al battesimo, è in marmo rosso brecciato, con piede del fonte battesimale e vasca monolitici, opera di scalpellino veronese; il coperchio, anch'esso in marmo, è posteriore, aggiunto nel 1922. Notevoli depositi di guano di piccione. Il coperchio del fonte si è spostato e non scorre in chiusura, rottura della parte sommitale. Lesione nella parte alta della cornice che ospitava il dipinto.

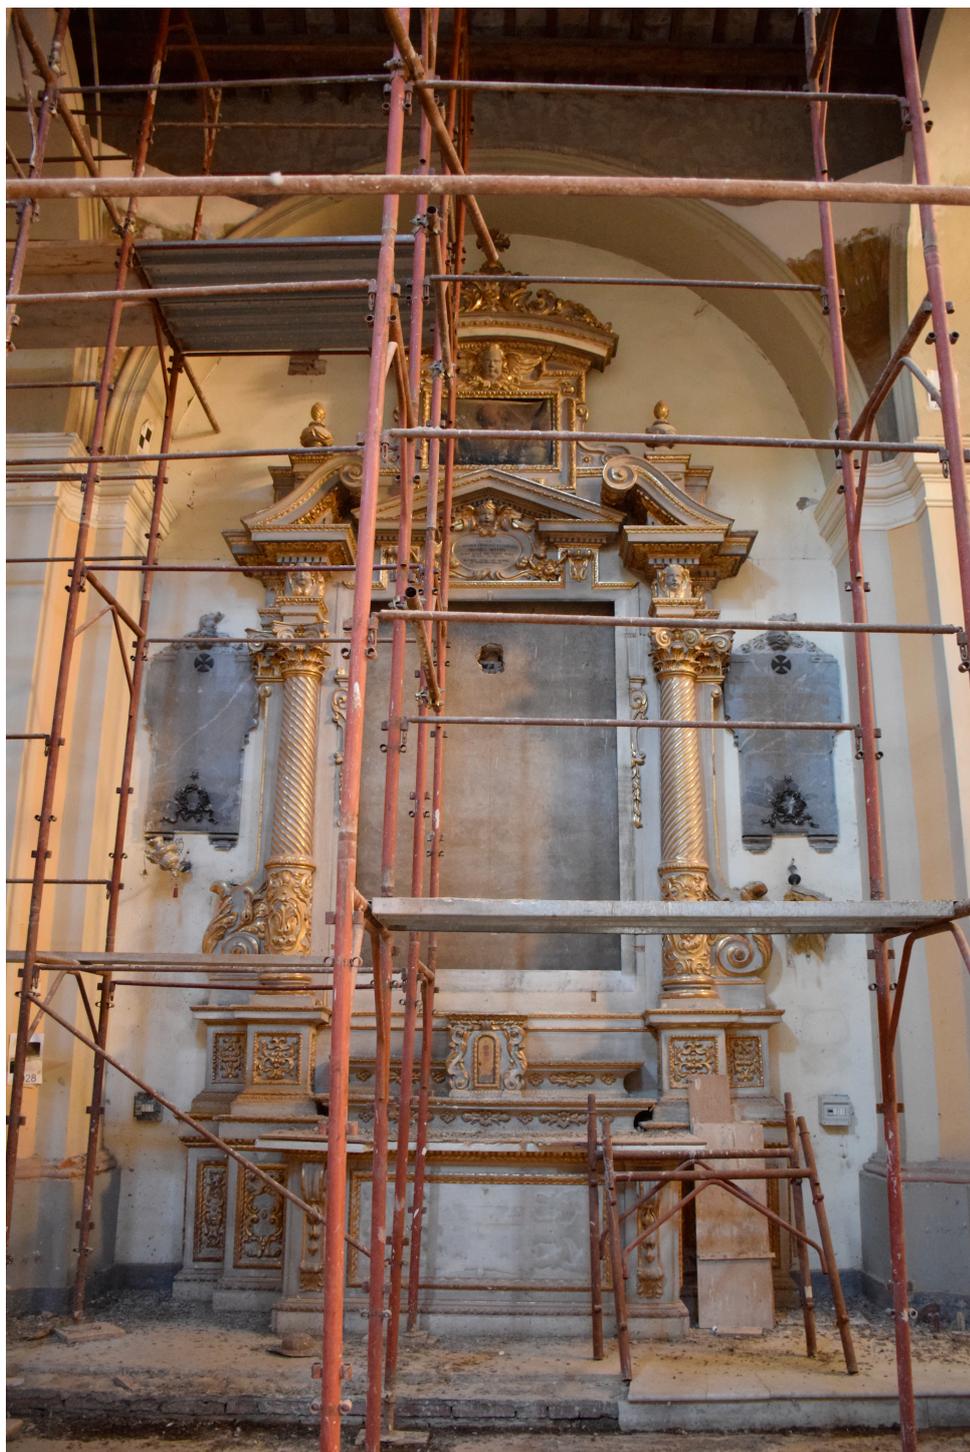
La seconda cappella dx è dedicata a San Francesco d'Assisi.

Ancona lignea dipinta e dorata, di manifattura locale del '600. Frattura di spigoli e porzioni di cornici, nella parte alta notevoli depositi di guano. La base della colonna a sx è interessata da distacco verticale.

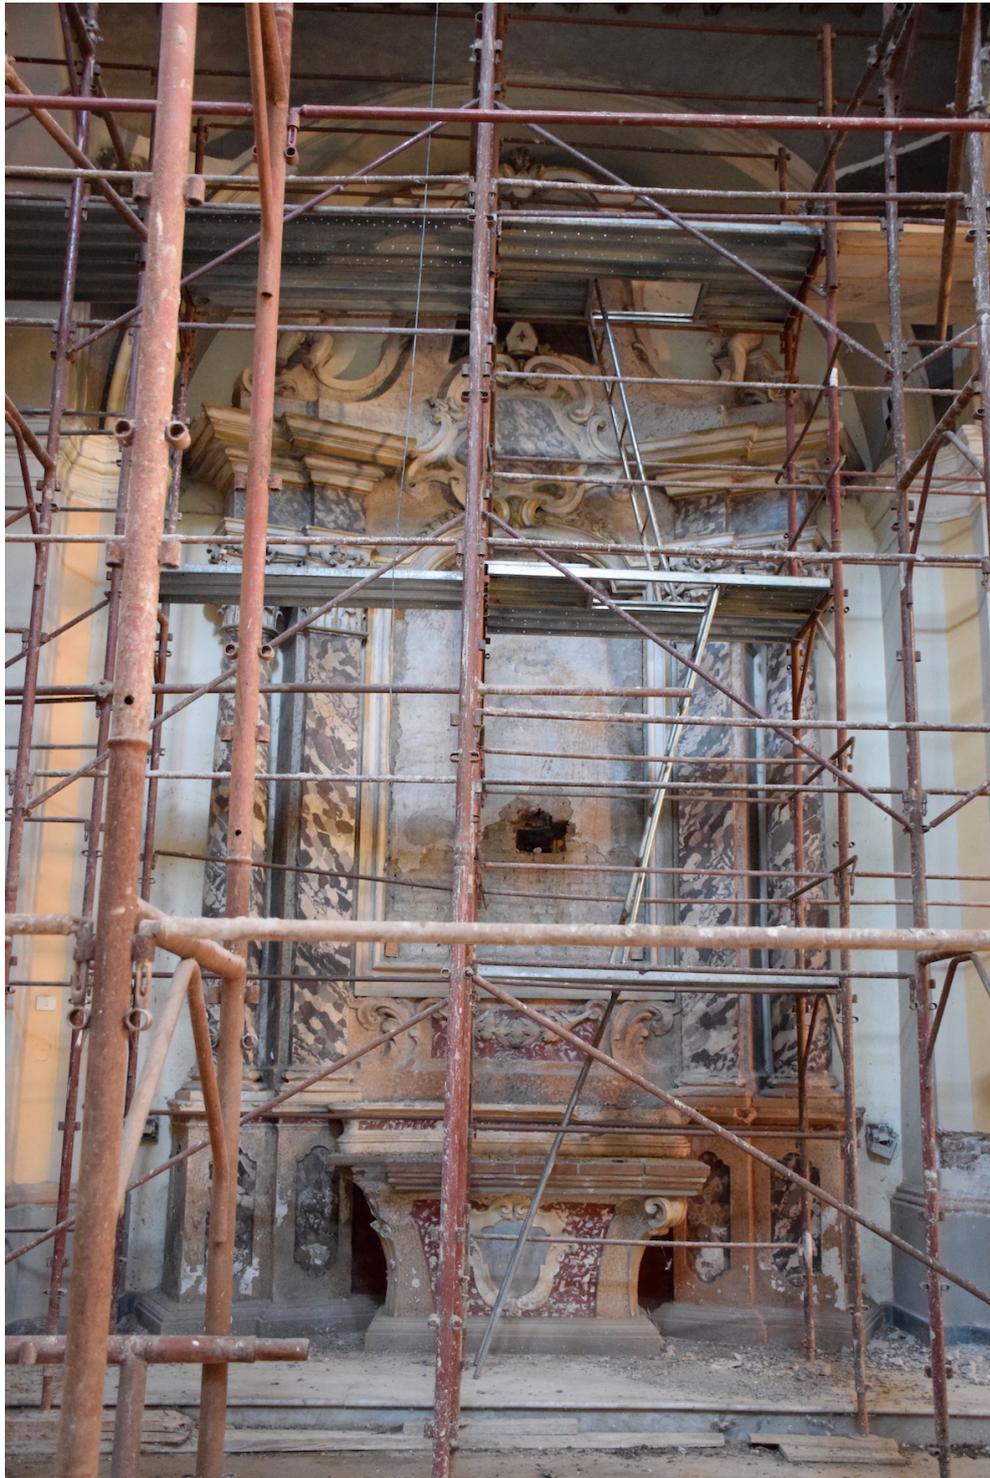
La terza cappella dx è dedicata a “San Carlo Borromeo e la Madonna”

Ancona in scagliola policroma carpigiana sec. XVIII, a tuttotondo e bassorilievo ad imitazione di marmi policromi. Frattura e perdita (in seguito al crollo della volta) di estese parti di cornici, nella parte bassa altare danneggiato e perdita di intere lastre laterali. Mancano completamente una gamba e la testa dell'angelo di dx, ala angelo di sx. Notevoli depositi di guano e nidi di piccione.

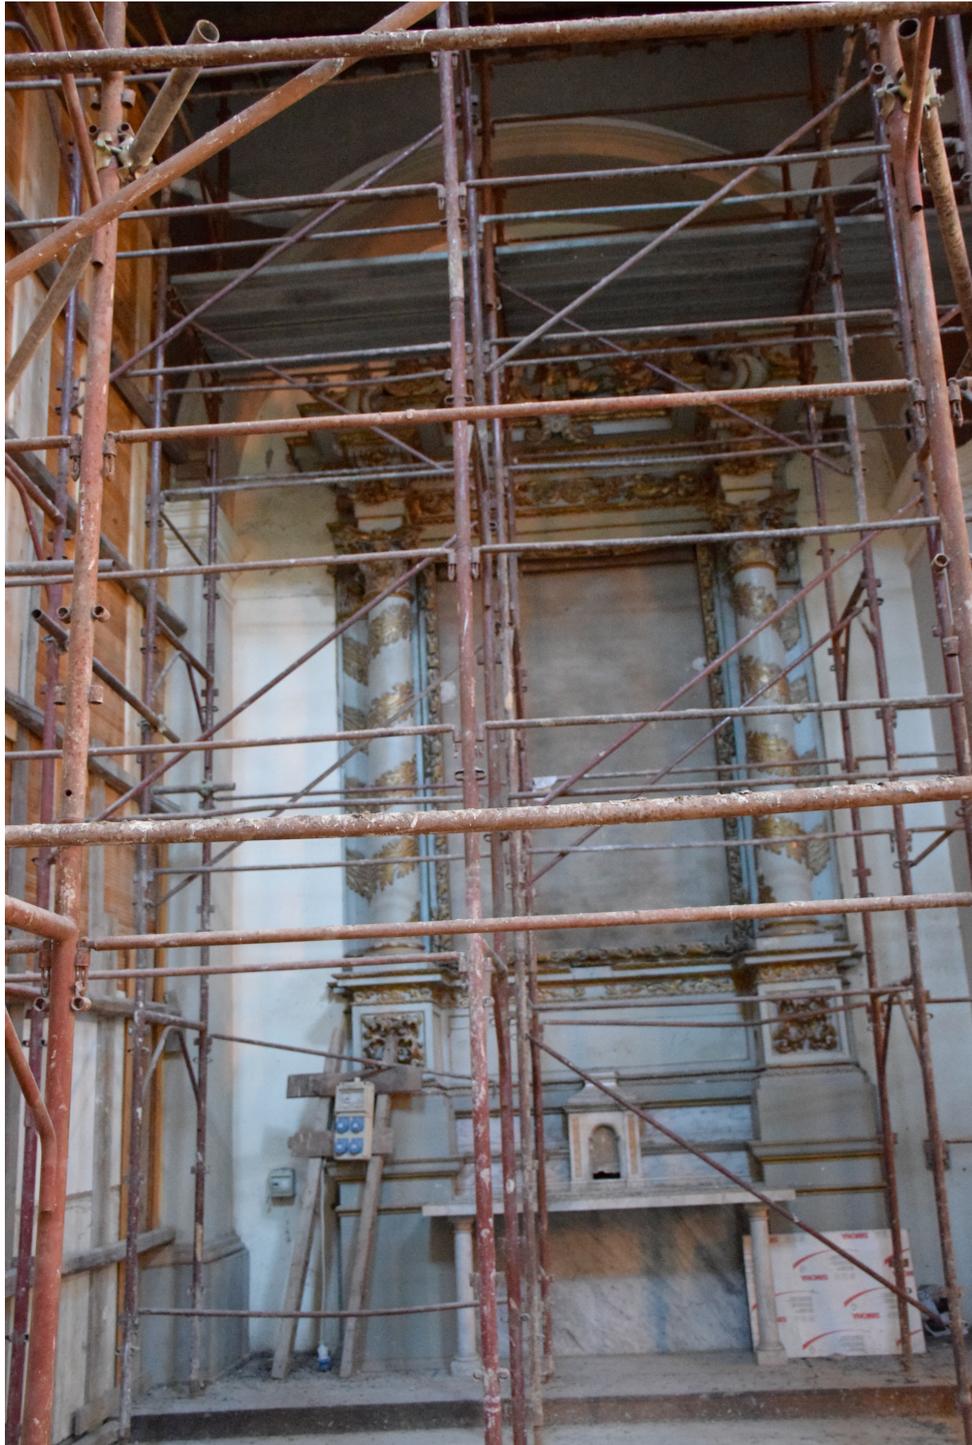
La quarta cappella dx è dedicata “I Santi Pietro, Paolo, Lucrezia, Alberto”

Ancona settecentesca di legno intagliato policromo e dorato, mentre l'altare e la parte immediatamente retrostante ad esso sono in marmo. L'angelo di sx è mancante, guano e nidi di piccione nella parte alta, sollevamenti e cadute di colore e doratura, frattura di porzioni di cornici. Cedimento della cornice dorata che ospitava il dipinto, perdita di porzioni di cornici decorative dorate specialmente alla base delle colonne.

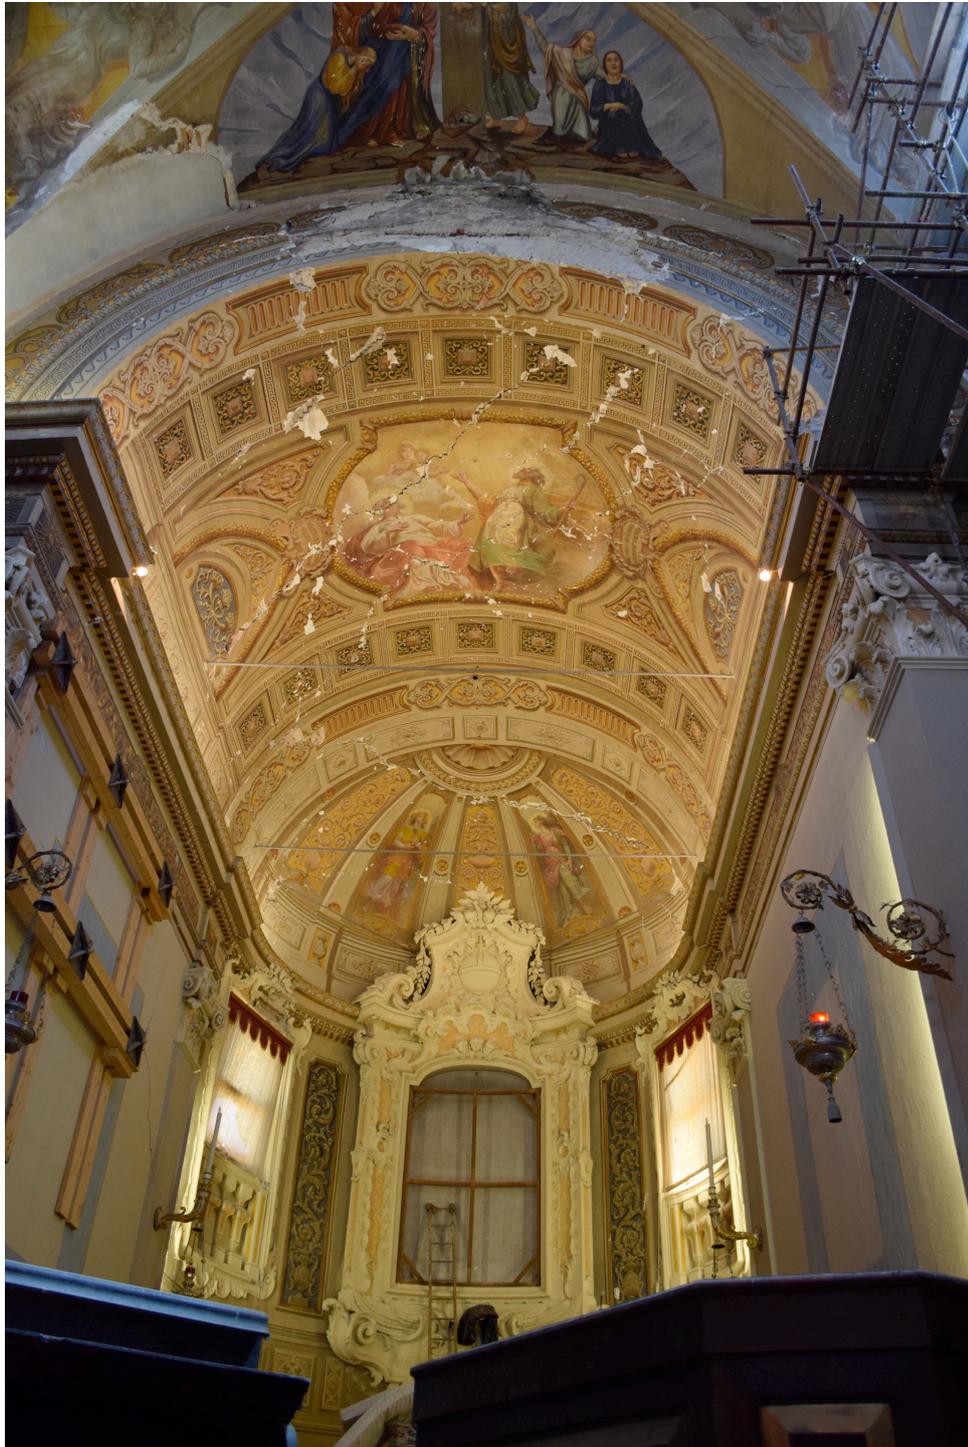
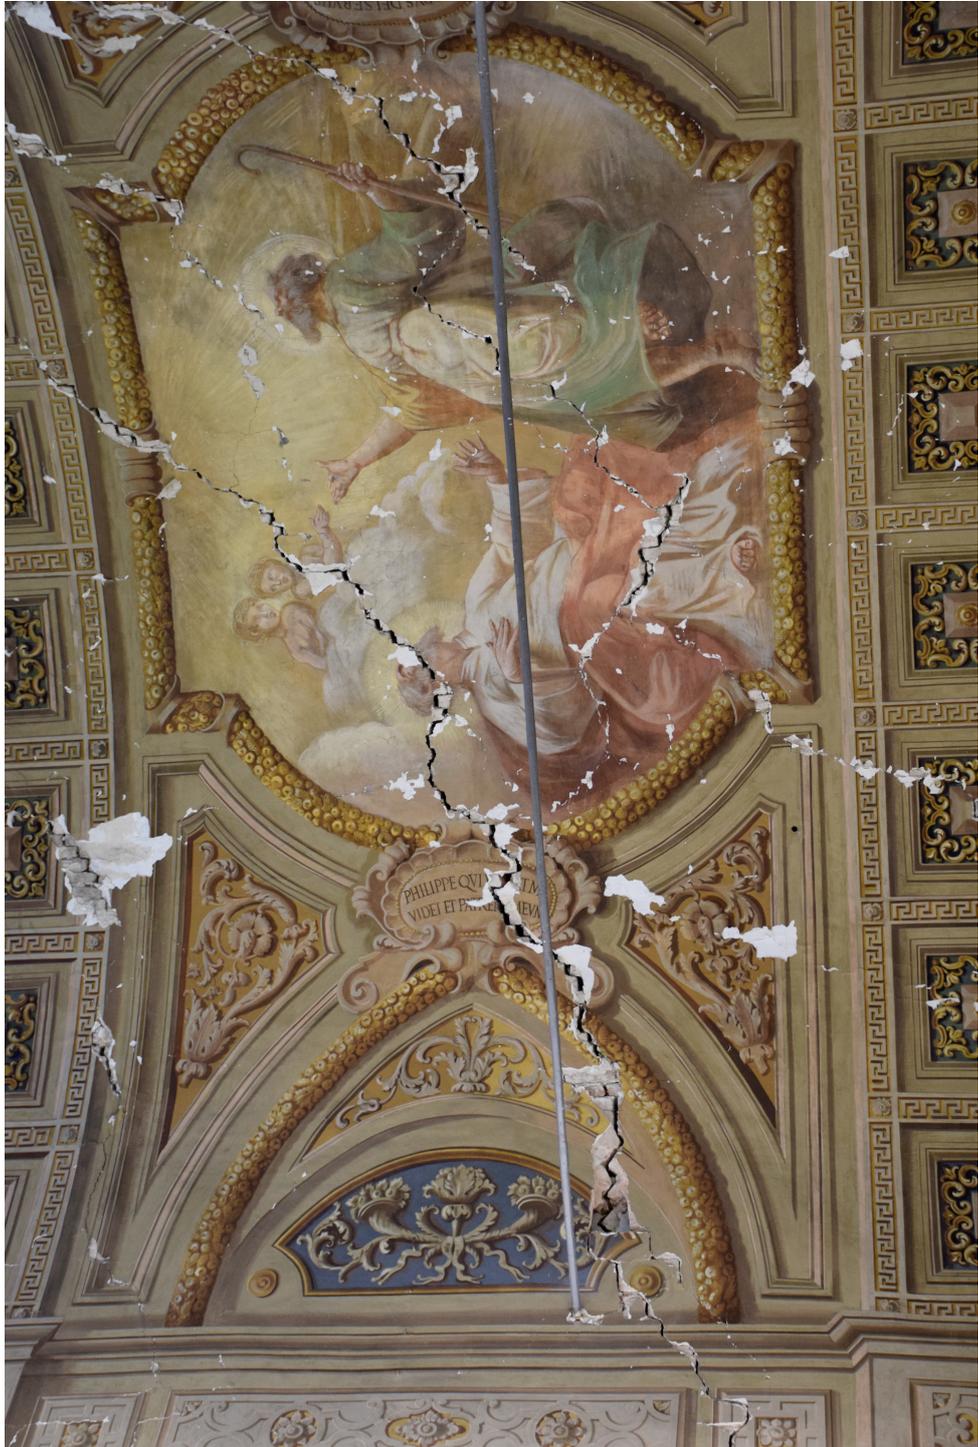
-volta

1) Intonaci decorati secolo XX

In questa zona della chiesa si sono verificati gravi dissesti strutturali.

La muratura è stata fortemente danneggiata, di conseguenza anche gli intonaci hanno subito fratture, distacchi e cadute complete di ampie zone.

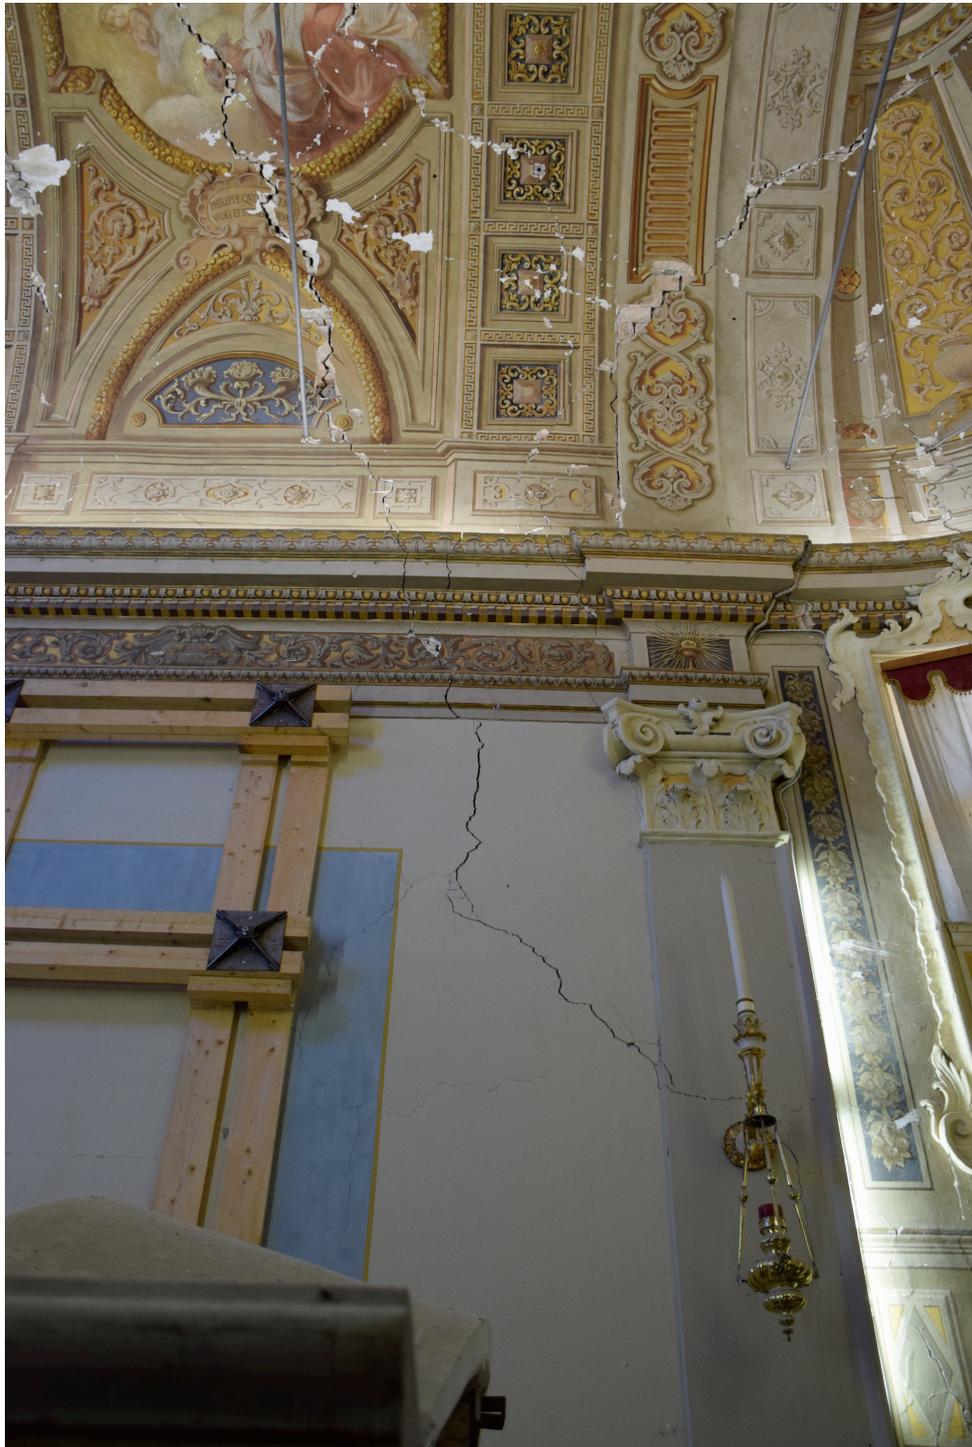
-pareti

3) Intonaci tinteggiati

Lesioni trasversali profonde, sollevamenti e rigonfiamenti degli intonaci si riscontrano diffusamente sulle pareti.
