LAVORI DI RIPRISTINO CON MIGLIORAMENTO SISMICO DELLA CHIESA DEI SANTI FILIPPO E GIACOMO (DUOMO) DI FINALE EMILIA DANNEGGIATA DAL SISMA DEL 20/29 MAGGIO 2012 – ID 2163 - CIG: 6489971D7B CUP: I79G13000680005

PROGETTO ESECUTIVO

INDICE DELLE SCHEDE DEGLI INTERVENTI DI RESTAURO

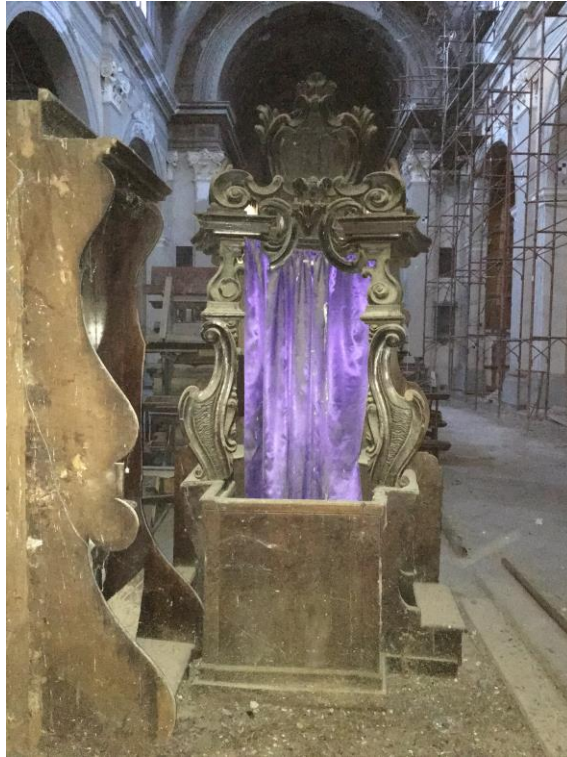
1. Restauro di tre confessionali ottocenteschi ed uno settecentesco

Le opere si trovano in cattivo stato di conservazione sia dal punto di vista estetico che strutturale.

- Pulitura preliminare mediante pennelli del guano e delle polveri superficiali e di tutto il manufatto.
- Consolidamento strutturale del manufatto.
- Pulitura tramite solventi previa prove preliminari.
- Ricostruzione delle parti mancanti.
- Trattamento antitarlo
- Stuccatura delle lacune.
- Verniciatura e ceratura

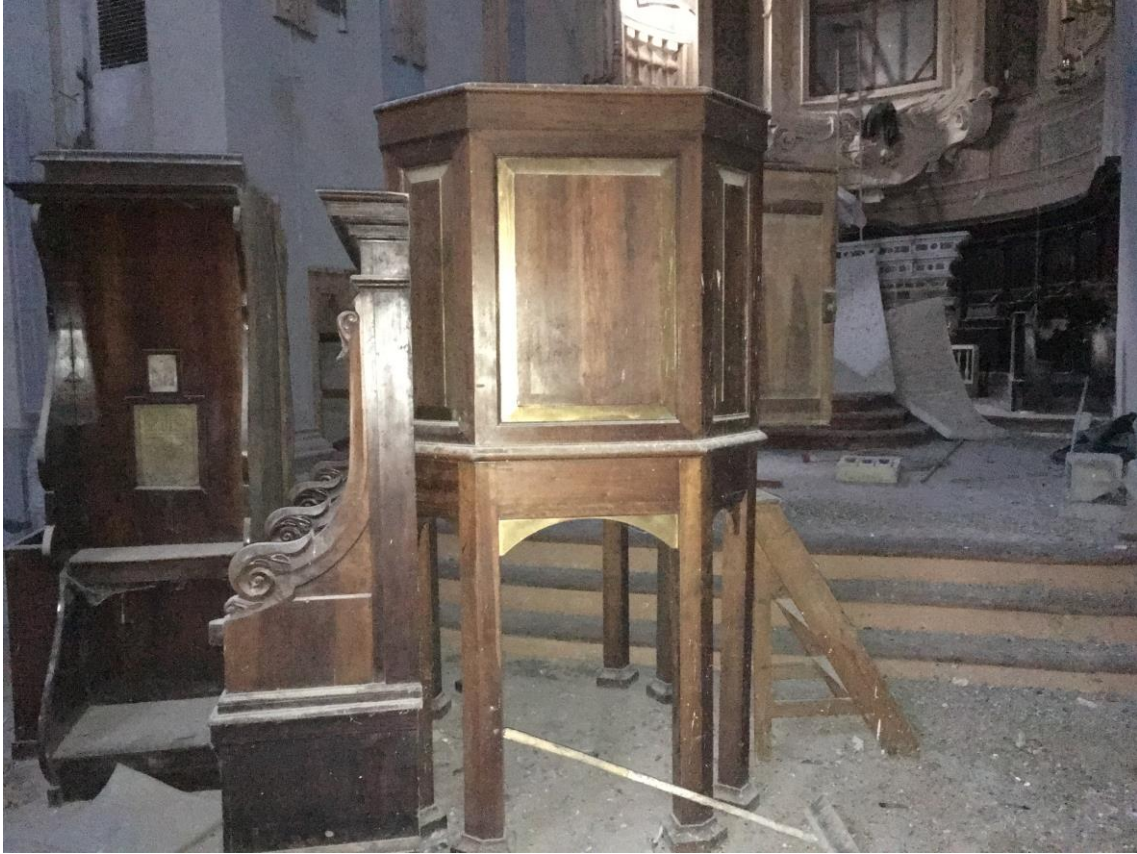
2. Restauro del bancone del coro e del pulpito

Le opere si trovano in cattivo stato di conservazione sia dal punto di vista estetico che strutturale.

- Pulitura preliminare mediante pennelli del guano e delle polveri superficiali e di tutto il manufatto.
- Consolidamento strutturale del manufatto.
- Pulitura tramite solventi previa prove preliminari.
- Ricostruzione delle parti mancanti.
- Trattamento antitarlo
- Stuccatura delle lacune.
- Verniciatura e ceratura

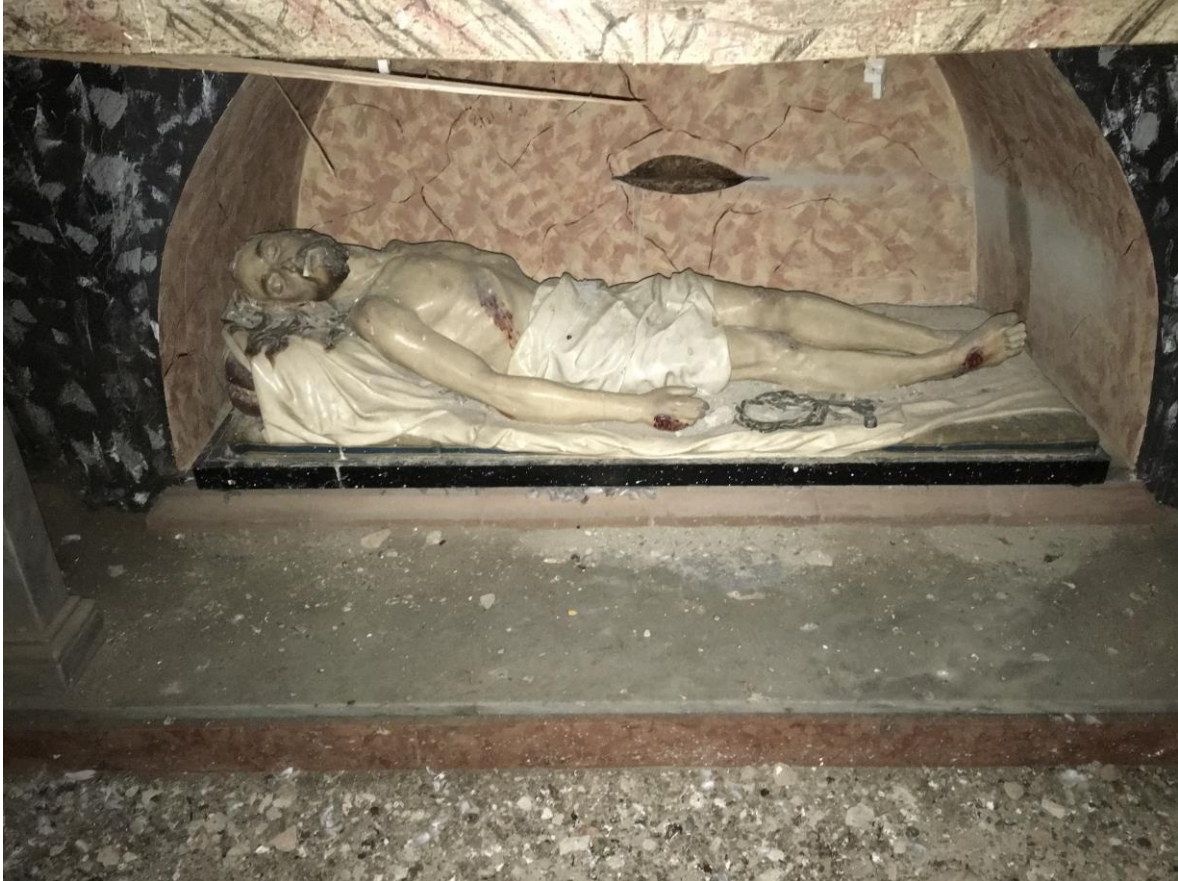
4. Restauro della statua lignea del Cristo morto

L'opera si trovano in cattivo stato di conservazione sia dal punto di vista estetico che strutturale.

- Pulitura preliminare mediante pennelli del guano e delle polveri superficiali e di tutto il manufatto.
- Pulitura tramite solventi prelieve prove preliminari stratigrafiche.
- Ricostruzione delle parti mancanti.
- Trattamento antitarlo
- Stuccatura delle lacune.
- Ritocco pittorico.
- Verniciatura e ceratura

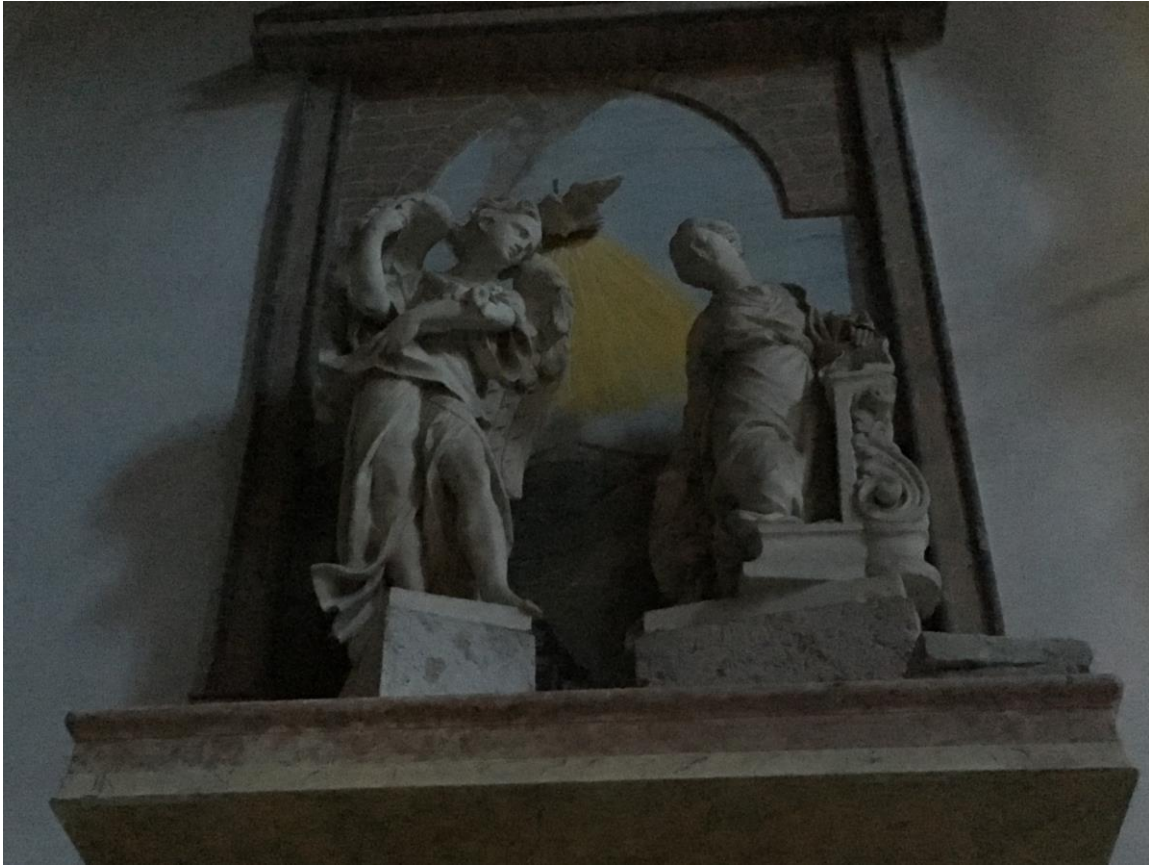
7. Manutenzione e messa in sicurezza del gruppo marmoreo

Le opere si trovano in discreto stato di conservazione sia dal punto di vista estetico che strutturale.

- Messa in sicurezza con materiali atti a preservare l'opera da danni esterni.
- Pulitura preliminare mediante pennelli del guano e delle polveri superficiali e di tutto il manufatto.
- Pulitura tramite blandi solventi previa prove preliminari.
- Finitura protettiva

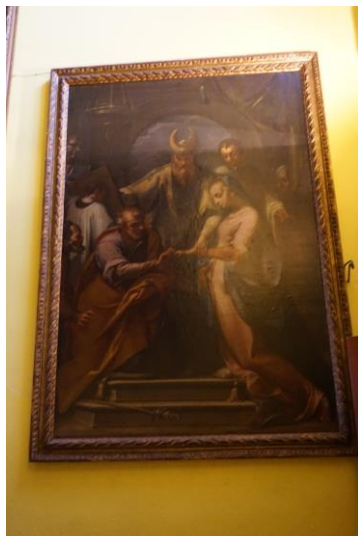
10. Trasporto, manutenzione e ricollocazione in situ del dipinto a olio, con grande cornice dorata, raffigurante “Sposalizio della Vergine”

La tela si presenta in buono stato di conservazione. In seguito agli eventi sismici del maggio 2012 la tela è attualmente conservata presso il seminario di Finale Emilia. Il dipinto è interessato da polveri deposito incoerenti e da vernice superficiale ingiallita e ossidata. Il dipinto è rintelato e corredato da una grande cornice dorata.

- Pulitura preliminare della tela fronte/retro mediante pennelli morbidi
- Blanda pulitura della superficie pittorica mediante tampone di cotone e solventi preposti alla rimozione dei depositi superficiali di polveri incoerenti e vernici superficiali, inclusi gli oneri relativi ai saggi per la scelta della soluzione idonea.

- Trattamento antitarlo della cornice dorata e del telaio di supporto mediante irrorazione di permetrina in soluzione al 2% in acqueragia minerale.
- Revisione del tensionamento della tela sul telaio di supporto ricondizionato.

- Stuccatura delle micro lacune con gesso e colla, ove necessario
- Integrazione pittorica delle lacune degli strati pittorici con tecnica mimetica mediante applicazione per stesure successive di colori a vernice reversibili da restauro, con finalità di ricostituzione del tessuto cromatico e di riduzione dell'interferenza visiva delle lacune.

- Verniciatura effettuata mediante nebulizzazione di vernice Vibert surfyn e vernice Vibert matt al 20%
- Pulitura della cornice, integrazione delle lacune più evidenti con acquerelli e finitura con cera microcristallina

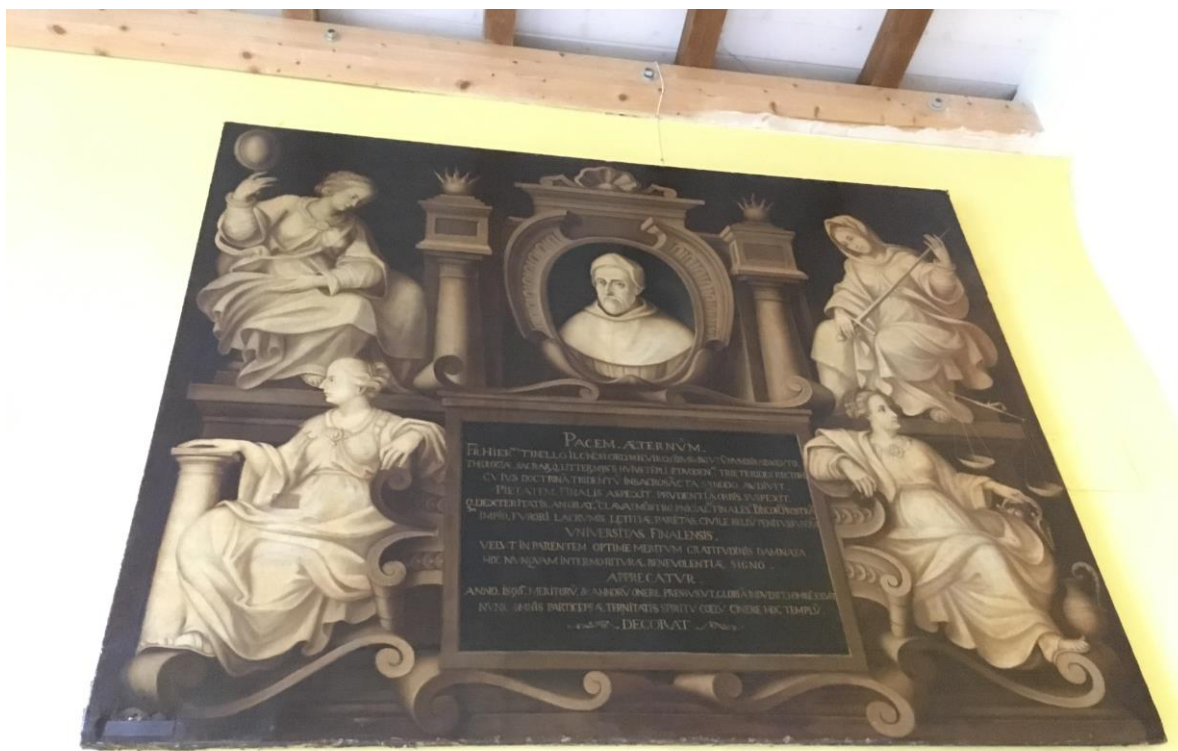
13. Ricollocazione in situ del dipinto a olio, raffigurante “Epitaffio dell’Arciprete” posto nella cappella feriale

La tela si presenta in buono stato di conservazione. In seguito agli eventi sismici del maggio 2012 la tela è attualmente conservata presso il seminario di Finale Emilia. Il dipinto è interessato da polveri deposito incoerenti e da vernice superficiale ingiallita e ossidata.

- Pulitura preliminare della tela fronte/retro mediante pennelli morbidi
- Trattamento antitarlo del telaio di supporto mediante irrorazione di permetrina in soluzione al 2% in acqua minerale.
- Revisione del tensionamento della tela sul telaio di supporto.
- Verniciatura (solo se necessario) effettuata mediante nebulizzazione di vernice Vibert surfyn e vernice Vibert matt al 20%

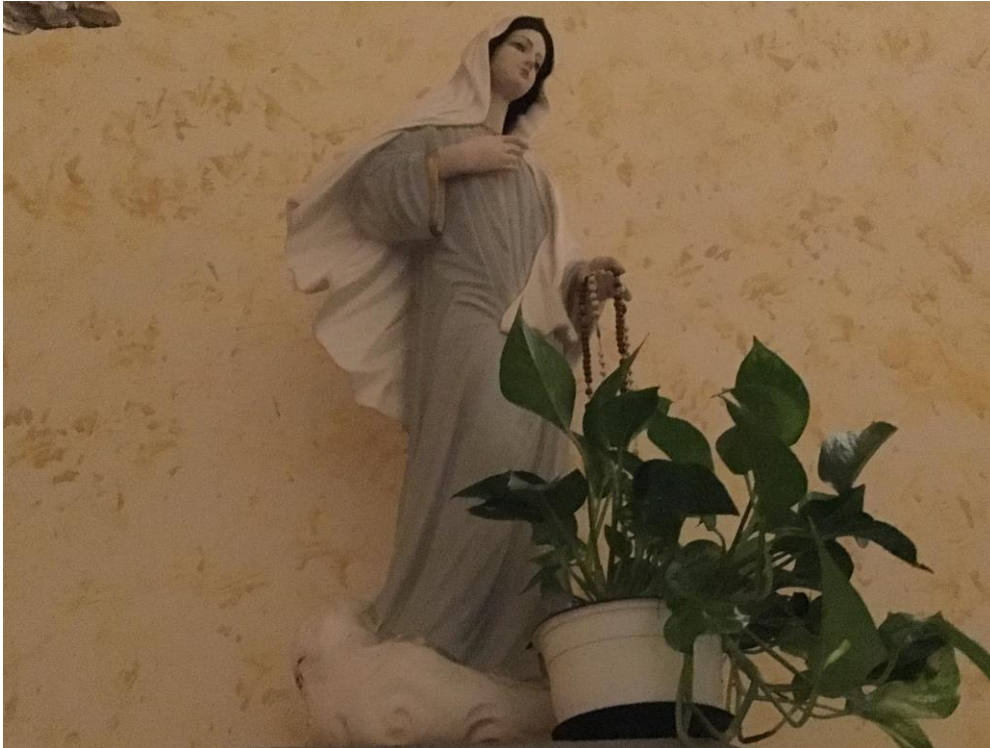
14. Restauro della statua della Madonna della rondine

L'opera si trova in cattivo di conservazione sia dal punto di vista estetico che strutturale.

- Pulitura preliminare mediante pennelli morbidi delle polveri superficiali di tutto il manufatto.
- Consolidamento strutturale
- Incollaggio delle parti distaccate
- Pulitura con solventi idonei previa prove
- Stuccatura delle lacune
- Trattamento antitarlo
- Ritocco pittorico
- Finitura a cera
- ricollocazione

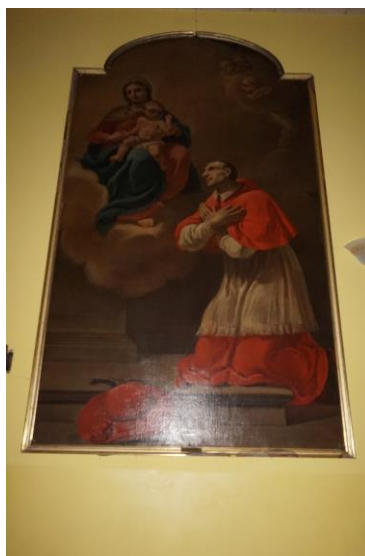
16. Trasporto, manutenzione e ricollocazione in situ del dipinto a olio, corredato di cornice meccata, raffigurante “S. Carlo Borromeo” posto nella terza cappella a dx

La tela si presenta in buono stato di conservazione. In seguito agli eventi sismici del maggio 2012 la tela è attualmente conservata presso il seminario di Finale Emilia. Il dipinto è interessato da polveri deposito incoerenti e da vernice superficiale ingiallita e ossidata. Il dipinto è rintelato ma non è stato possibile visionare il supporto. Sono presenti diversi fori passanti sul bordo perimetrale della tela presumibilmente utilizzati per fissare l'opera all'ancona o al supporto murario.

- Pulitura preliminare della tela fronte/retro mediante pennelli morbidi
- Blanda pulitura della superficie pittorica mediante tampone di cotone e solventi preposti alla rimozione dei depositi superficiali di polveri incoerenti e vernici superficiali, inclusi gli oneri relativi ai saggi per la scelta della soluzione idonea.

- Trattamento antitarlo della cornice dorata e del telaio di supporto mediante irrorazione di permetrina in soluzione al 2% in acqua minerale.
- Revisione del tensionamento della tela sul supporto ligneo ricondizionato.

- Stuccatura delle micro lacune con gesso e colla, ove necessario
- Integrazione pittorica delle lacune degli strati pittorici con tecnica mimetica mediante applicazione per stesure successive di colori a vernice reversibili da restauro, con finalità di ricostituzione del tessuto cromatico e di riduzione dell'interferenza visiva delle lacune.

- Verniciatura effettuata mediante nebulizzazione di vernice Vibert surf in e vernice Vibert matt al 20%
- Pulitura della cornice, integrazione delle lacune più evidenti con acquerelli e finitura con cera microcristallina

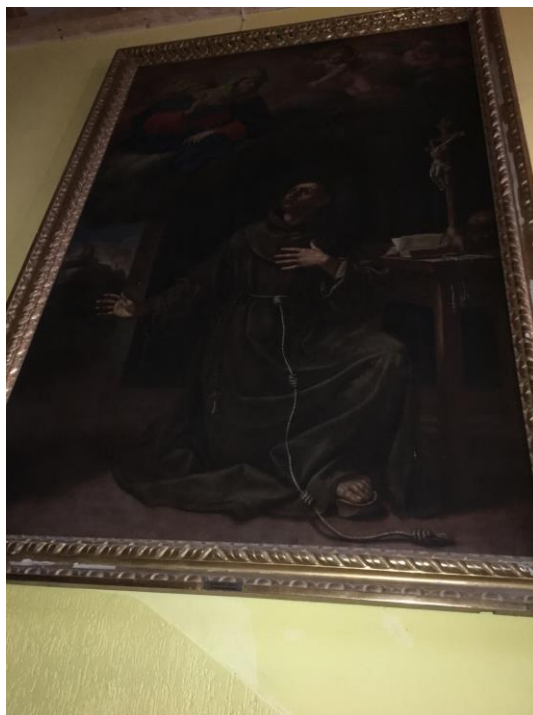
**17. Trasporto, manutenzione e ricollocazione in situ del dipinto a olio, raffigurante “S. Francesco d’Assisi”
posto nella seconda cappella a dx**

La tela si presenta in buono stato di conservazione. Il dipinto è interessato da cospicue polveri di deposito incoerenti e da vernici superficiali ingiallite e ossidate. Non è stato possibile visione lo stato di conservazione del telaio di supporto.

- Pulitura preliminare della tela fronte/retro mediante pennelli morbidi
- Blanda pulitura della superficie pittorica mediante tampone di cotone e solventi preposti alla rimozione dei depositi superficiali di polveri incoerenti e vernici superficiali, inclusi gli oneri relativi ai saggi per la scelta della soluzione idonea.

- Trattamento antitarlo della cornice dorata e del telaio di supporto mediante irrorazione di permetrina in soluzione al 2% in acquaragia minerale.
- Revisione del tensionamento della tela sul supporto originale ricondizionato.

- Stuccatura delle micro lacune con gesso e colla, ove necessario
- Integrazione pittorica delle lacune degli strati pittorici con tecnica mimetica mediante applicazione per stesure successive di colori a vernice reversibili da restauro, con finalità di ricostituzione del tessuto cromatico e di riduzione dell'interferenza visiva delle lacune.

- Verniciatura effettuata mediante nebulizzazione di vernice Vibert surf in e vernice Vibert matt al 20%

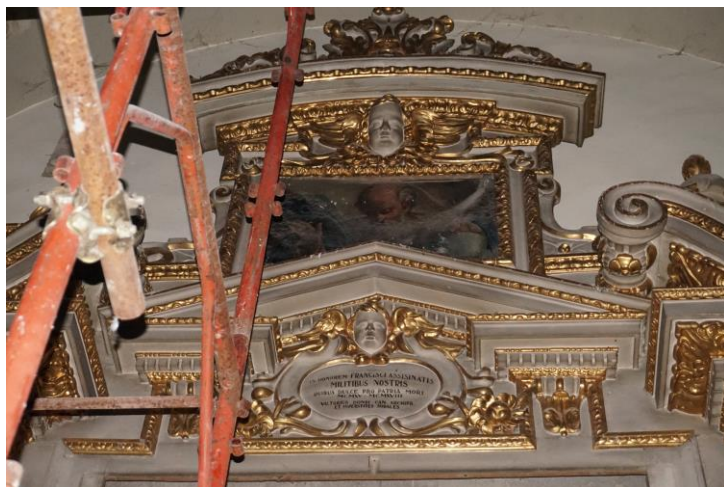
18. Trasporto, restauro e ricollocazione in situ del dipinto a olio, con cornice dorata, raffigurante “Padre Eterno Benedicente” cimasa dell’ancona posta nella seconda cappella a dx

La piccola tela si presenta in cattivo stato di conservazione. In seguito agli eventi sismici del maggio 2012 la tela si trova ancora alloggiata all'interno dell'ancona lignea posta nella seconda cappella dx della chiesa fortemente danneggiata. Il dipinto è interessato da cospicue polveri di deposito incoerenti e da vernici superficiali ingiallite e ossidate. Non è stato possibile visione lo stato di conservazione del telaio di supporto.

- Pulitura preliminare della tela fronte/retro mediante pennelli morbidi
- Operazione di pulitura della superficie dipinta mediante rimozione di sostanze sovrammesse di varia natura quali; nerofumo, vecchie vernici, fissativi, mediante apposizione, a tampone o a pennello con eventuale ausilio di supportante, di solventi organici o soluzioni basiche, inclusi gli oneri relativi ai saggi per la scelta della soluzione idonea.

- Smontaggio della tela dal telaio di supporto, trattamento antitarlo della cornice dorata e del telaio mediante irrorazione di permetrina in soluzione al 2% in acquaragia minerale.

- Suture e innesti se necessari realizzati con polvere poliammidica e termocauterico con tela a tramatura simile alla tela originale.
- Consolidamento della pellicola pittorica mediante applicazione e impregnazione da retro di Beva gel in soluzione in whit spirit.

- Stiratura a temperatura controllata (55°) per attivare l'azione consolidante e per favorire il leggero spianamento della tela.
- Applicazione di strisce perimetrali, realizzate con tela con trama simile all'originale, mediante Beva gel e successiva stiratura dei bordi a temperatura controllata.

- Montaggio della tela sul telaio di supporto originale ricondizionato o fornitura di nuovo telaio (da stabilire dopo lo smontaggio dall'ancona)
- Stuccatura delle lacune con gesso e colla, revisione e rimozione delle vecchie stuccature inidonee.

- Integrazione pittorica delle lacune degli strati pittorici con tecnica mimetica mediante applicazione per stesure successive di colori a vernice reversibili da restauro, con finalità di ricostituzione del tessuto cromatico e di riduzione dell'interferenza visiva delle lacune.
- Verniciatura effettuata mediante nebulizzazione di vernice Vibert surf in e vernice Vibert matt al 20%
