## INTERVENTI DI RESTAURO DELL'ORGANO

# Restauro organo Mascioni

op. 301 del 1911

nel Duomo di FINALE EMILIA (MO)

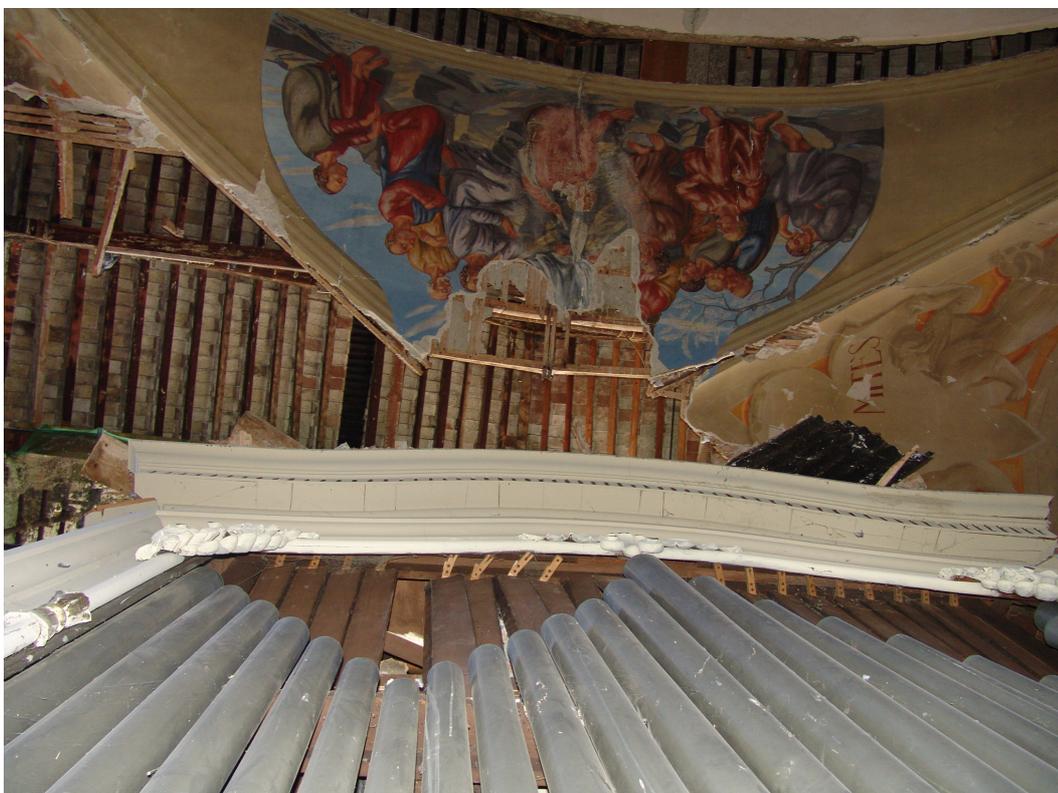
**Foto 1**

L'organo, racchiuso in una cassa lignea dipinta, è collocato sulla cantoria di controfacciata, zona maggiormente colpita dagli effetti del sisma.

Qui la controfacciata è collassata all'interno dell'organo sfondando la parte superiore del mobile e devastando l'organo Espressivo.

Si possono notare (Foto1) le griglie verticali mobili, che sono usate per l'effetto piano-forte, divelte dalla loro sede nel tentativo di contenere i detriti al loro interno.

Anche parte del soffitto della chiesa, posto direttamente sopra l'organo, è crollato e, nonostante oggi sia protetto da una copertura temporanea, non è dato sapere per quanto tempo l'organo sia stato alla mercé degli agenti atmosferici, in primis la pioggia.

Una volta messa in sicurezza l'area di controfacciata della chiesa e approntato un adeguato ponteggio, si provvederà allo smontaggio dello strumento partendo dalla rimozione della consolle e delle canne di prospetto.

Si procederà allo smontaggio del corpo d'organo Espressivo (posto in alto), quello che ha sicuramente subito i danni maggiori e che ha "protetto" in parte il G.Organo posto al piano inferiore.

Le canne qui ubicate sono circa 400 e si tenterà di recuperarne il numero maggiore possibile; queste saranno restaurate presso il nostro laboratorio e ricostruite ove irrecuperabili.

Si procederà con la rimozione del somiere dell'organo Espressivo avendo cura di smantellarne i collegamenti pneumatici e di alimentazione del vento.

Ricostruite le parti mancanti e/o irrimediabilmente danneggiate, restaurati somieri con la sostituzione di tutte le guarnizioni, la sostituzione di tutte le membrane interne ed esterne, si procederà alla lunga operazione di rimontaggio in loco con la ricostruzione dei tratti di tubazione in piombo secondo lo schema originario.

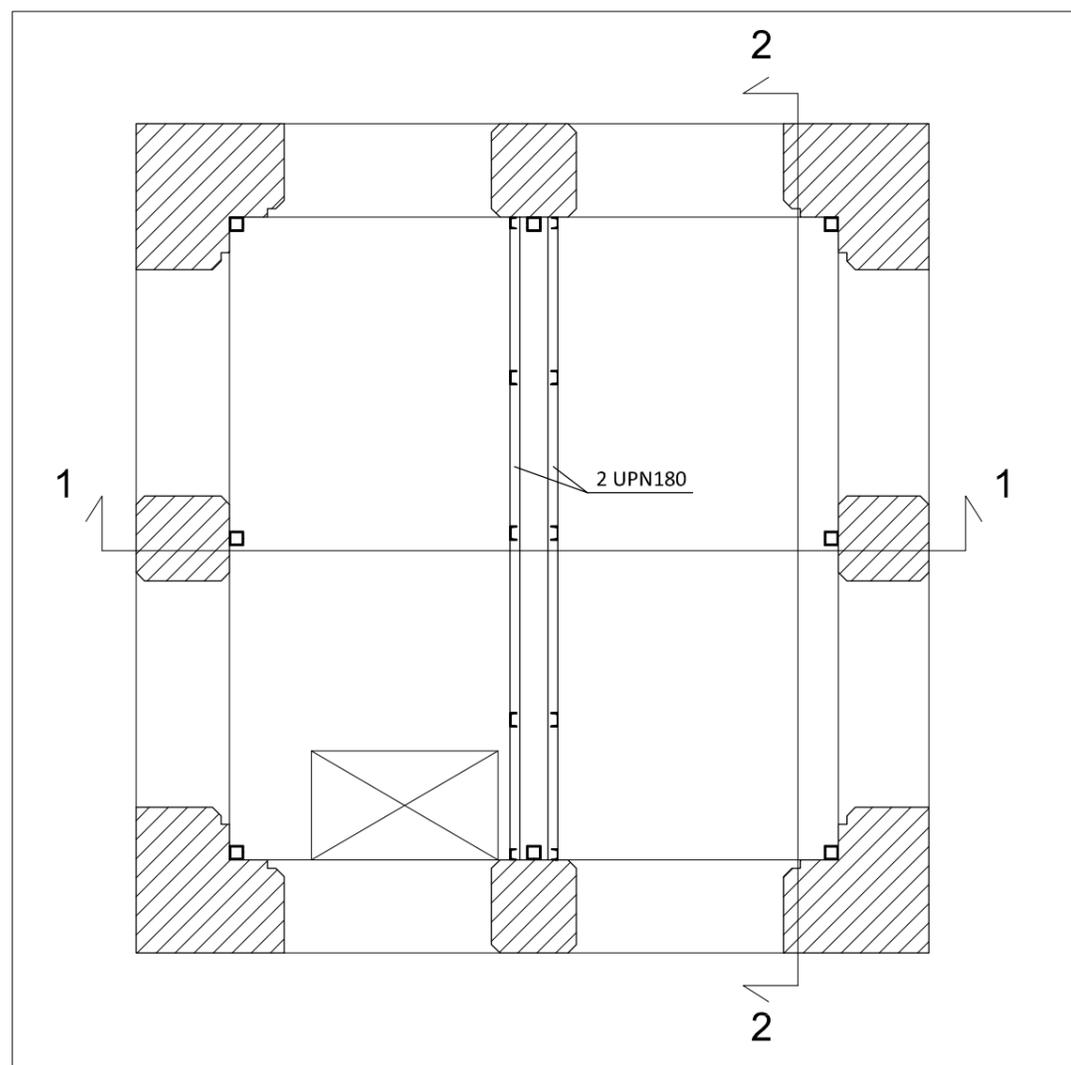
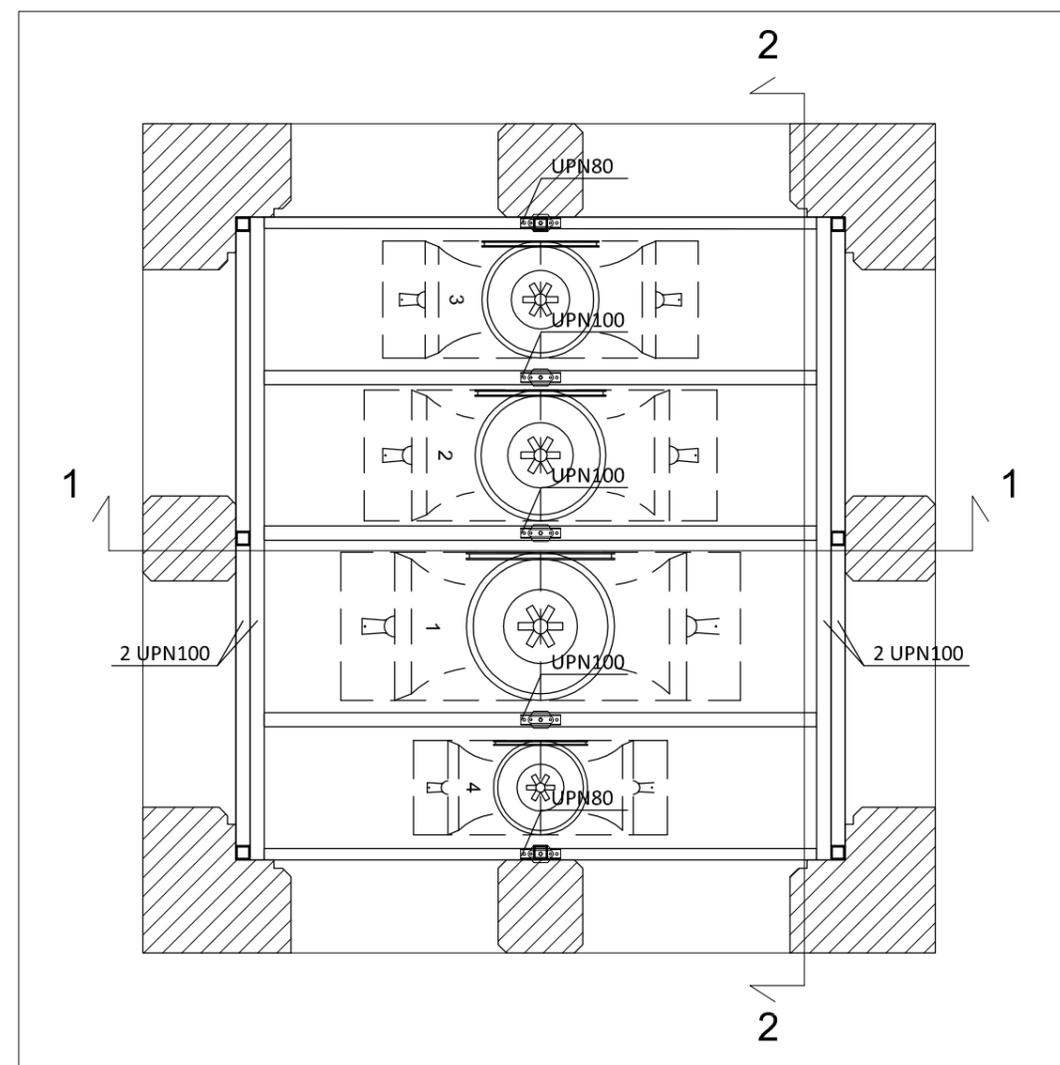
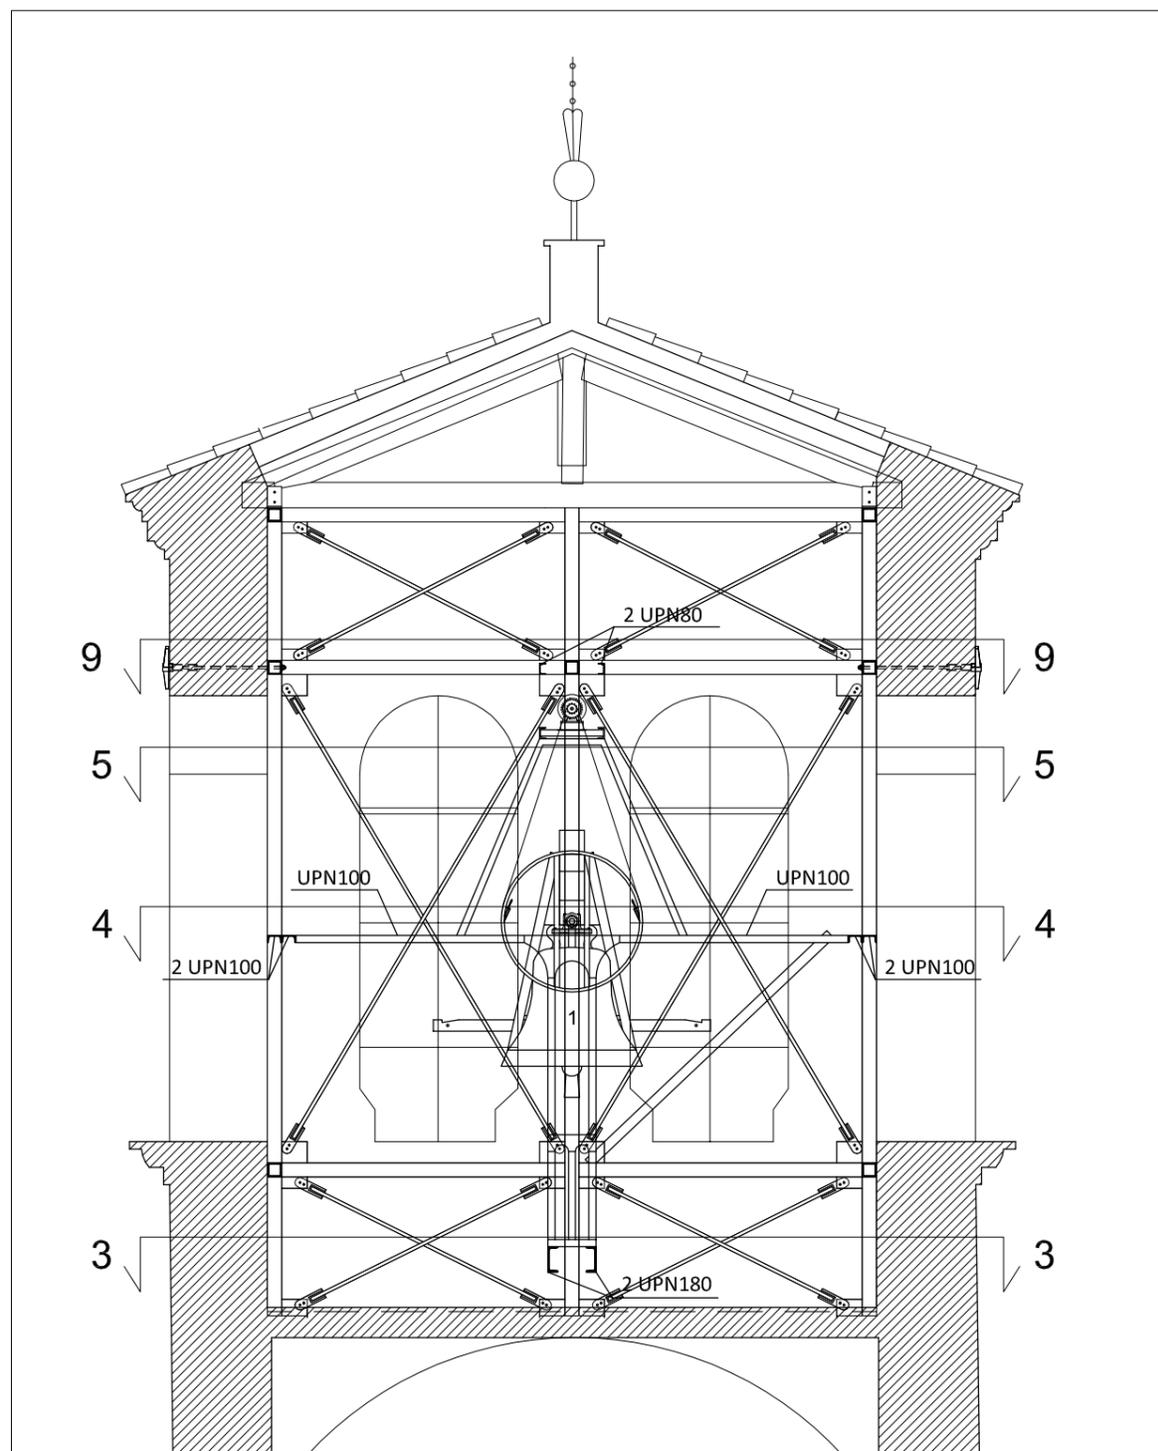
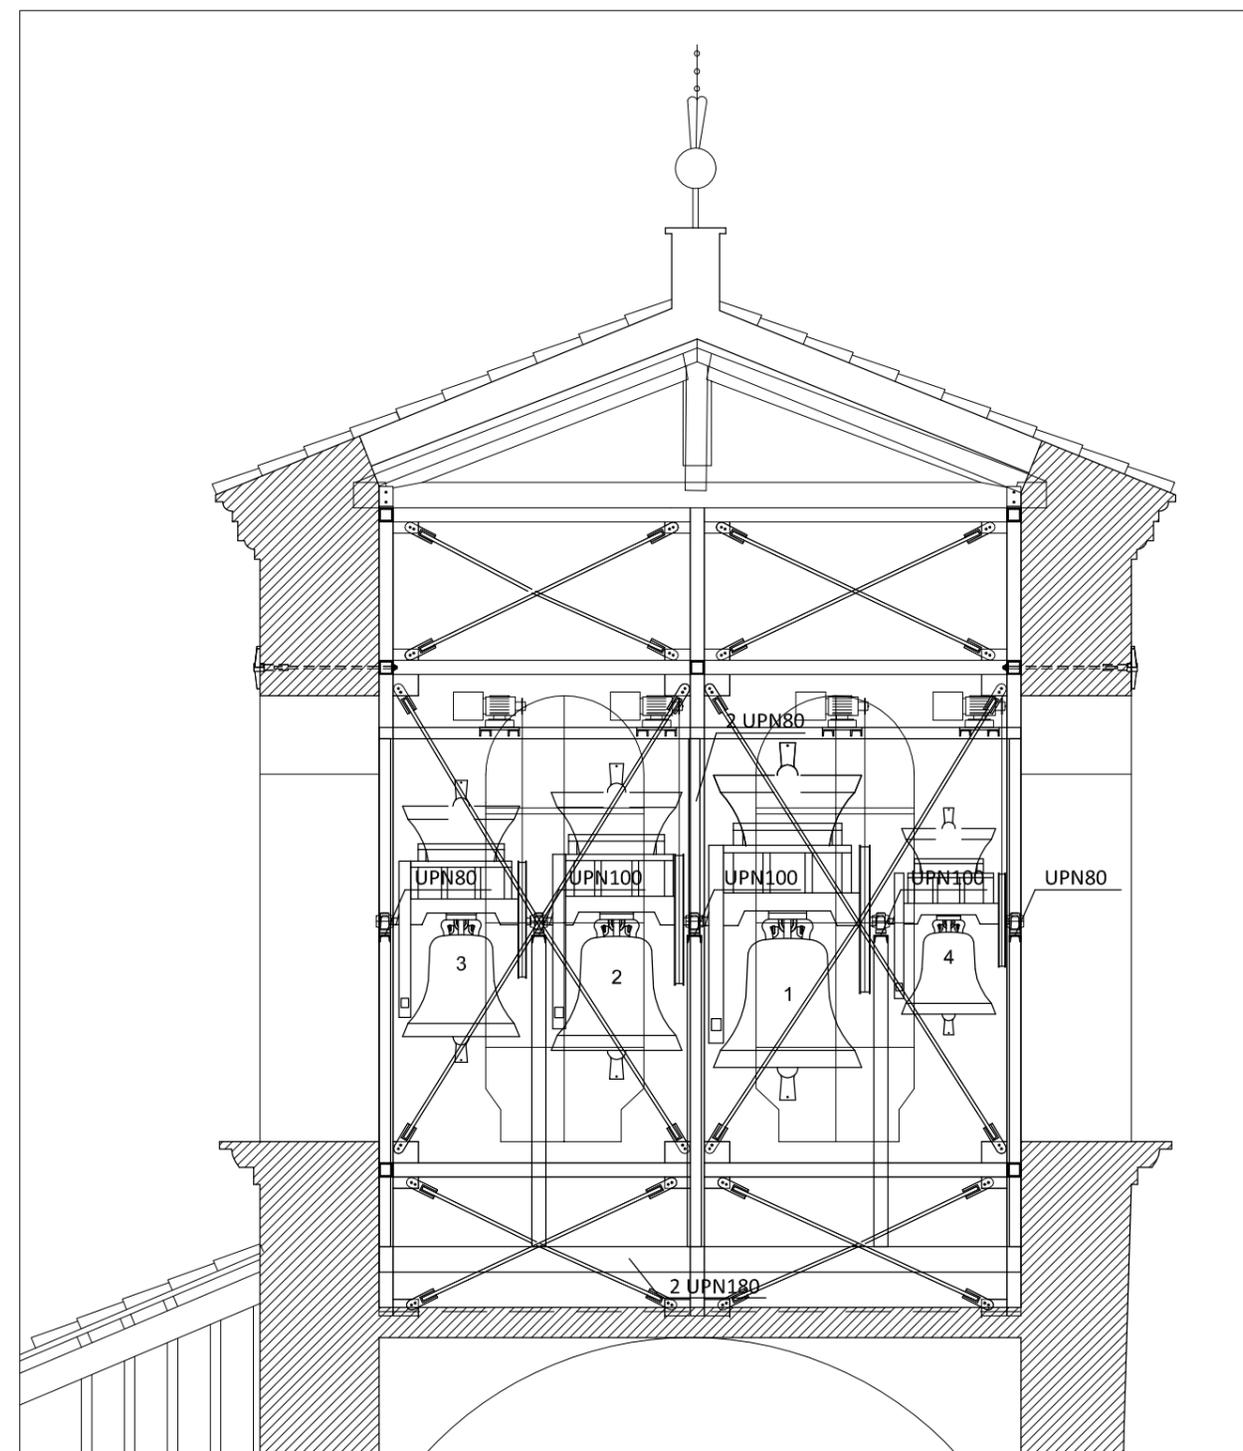
CELLA CAMPANARIA - STATO DI FATTO  
STRUTTURA METALLICA DI SOSTEGNO CAMPANE - SEZ. 3-3 - SCALA 1:50

L'attuale telaio di sostegno campane interferisce con la struttura di consolidamento della cella campanaria. E' inoltre di vecchia fattura, arrugginito e danneggiato dall'evento sismico. La rimozione, la modifica e il restauro sono lavori non possibile. E' necessario prevederne la sostituzione con nuovo che verrà realizzato per consentire il suono manuale dei campanari e il suono automatico così come era prima dell'evento sismico. Verrà inoltre costruito vincolandolo alle murature solo con gli elementi di base e senza nessun fissaggio al livello dell'asse di rotazione. In questo modo, le sollecitazioni dovute al suono, vengono trasmesse solo a livello della soletta e non a livello delle finestrature dove le sezioni sono minori.

Restringendo lo spazio utile per il nuovo telaio occorrerà rifare i ceppi di sostegno delle campane laterali (3 e 4), potranno essere conservati dopo alcuni aggiustamenti i ceppi delle campane maggiori (1 e 2).

I motori ed i percussori che consentivano il suono delle campane sono inutilizzabili a causa dell'evento accaduto, parte dei componenti sono andati persi durante le fasi di urgenza della rimozione delle macerie e delle campane e parte dei componenti si sono danneggiati durante l'evento. Andranno pertanto sostituiti con nuovi.
