# LAVORI DI RIPRISTINO CON MIGLIORAMENTO SISMICO DELLA CHIESA DEI SANTI FILIPPO E GIACOMO (DUOMO) DI FINALE EMILIA DANNEGGIATA DAL SISMA DEL 20/29 MAGGIO 2012 – ID 2163 - CIG: 6489971D7B CUP: I79G13000680005

## PROGETTO ESECUTIVO

RELAZIONE ARCHITETTONICA

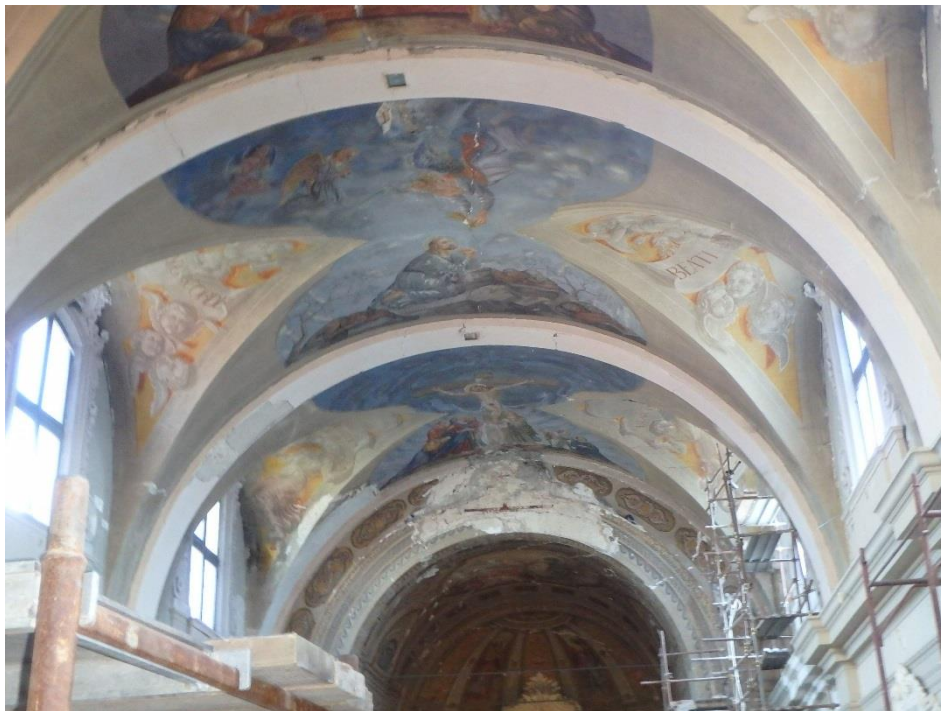
Il Duomo di Finale a causa degli eventi sismici del maggio 2012, ha subito dei gravi danneggiamenti che hanno provocato crolli significativi ma parziali di elementi caratterizzanti la fabbrica quali le volte in muratura delle navate laterali ad esclusione di una, una porzione della navata centrale in lamelle di legno, arellato e gesso, una parte della facciata e una porzione della copertura. Sono inoltre presenti lesioni diffuse passanti e non in tutto l'edificio. Nonostante questo la maggior parte degli elementi decorativi ha mantenuto una sua integrità ed unitarietà che consentiranno di "calibrarne" gli interventi di restauro. L'intervento prevede pertanto interventi volti alla conservazione, alla reintegrazione di elementi decorativi secondari e non figurativi, al rifacimento della facciata e delle volte crollate.

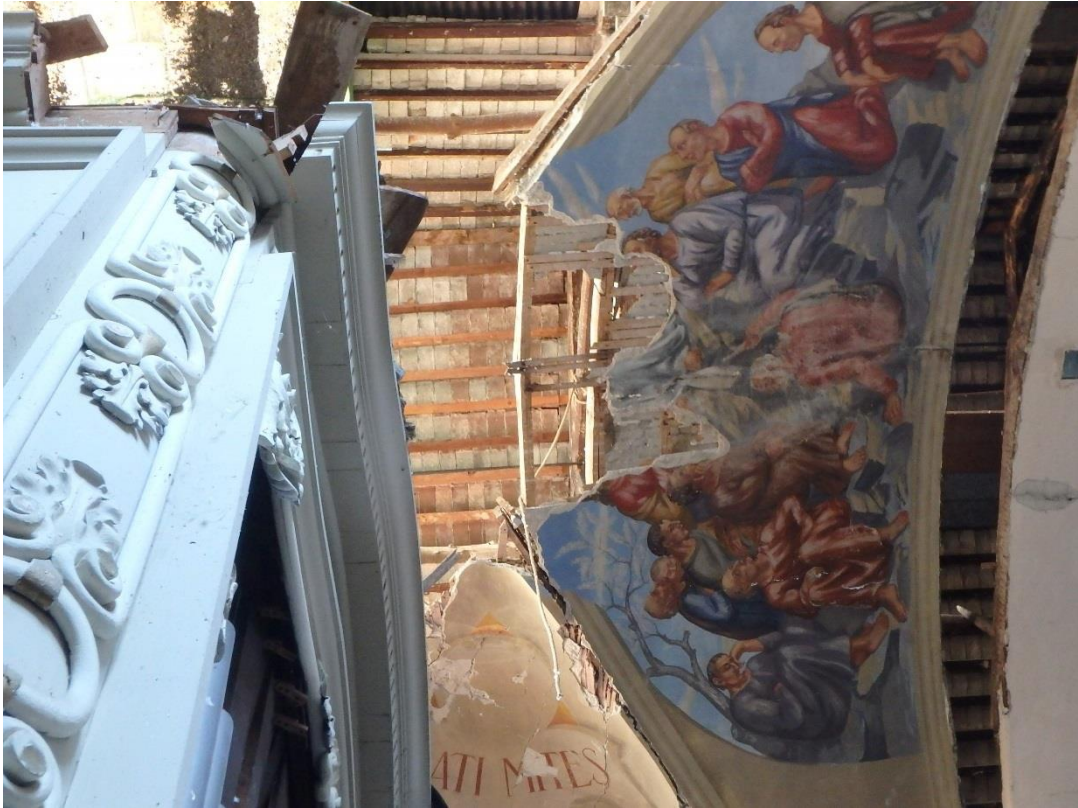
La volta dell'abside, decorata con apparati figurativi all'intradosso, presenta un quadro fessurativo significativo con lesioni passanti in alcuni casi di ampiezza di qualche centimetro. Per questa ragione, oltre all'inserimento di un irrigidimento reticolare metallico orizzontale posizionato immediatamente al di sotto delle catene lignee, si è ipotizzato l'inserimento di un soparco longitudinale a integrazione delle nervature presenti all'estradosso sulle quali posare strisce di fibre di vetro e malta di integrate con fibre di vetro e malta di calce in corrispondenza delle lesioni passanti più significative come meglio illustrato negli elaborati specifici. Gli interventi sulla muratura prevalentemente a sacco dell'abside, da realizzare dopo aver smontato il coro ligneo attualmente ancora presente, sono stati differenziati per le parti non decorate soprastanti la volta e le parti sottostanti per non alterare significativamente l'apparato decorativo.

Le volte laterali verranno ricostruite in muratura con tecnologia analoga a quella originaria salvo che per il sistema di "confinamento" perimetrale realizzato tramite la formazione di un soparco sui tre archi perimetrali per realizzare un contrasto alle nuove volte e l'applicazione di strisce di fibre di vetro collegate sul lato della muratura a confine con la navata centrale. All'intradosso le volte saranno trattate a neutro con velature a calce da campionare e concordare con la Soprintendenza durante il corso dei lavori. Anche la porzione di volta della navata centrale che verrà ricostruita con tecnologia analoga a quella rimasta sarà trattata all'intradosso a neutro con velatura a calce e verrà valutato se opportuno riprendere "a spolvero" le principali linee dell'apparato decorativo preesistente in continuità con quello rimasto.

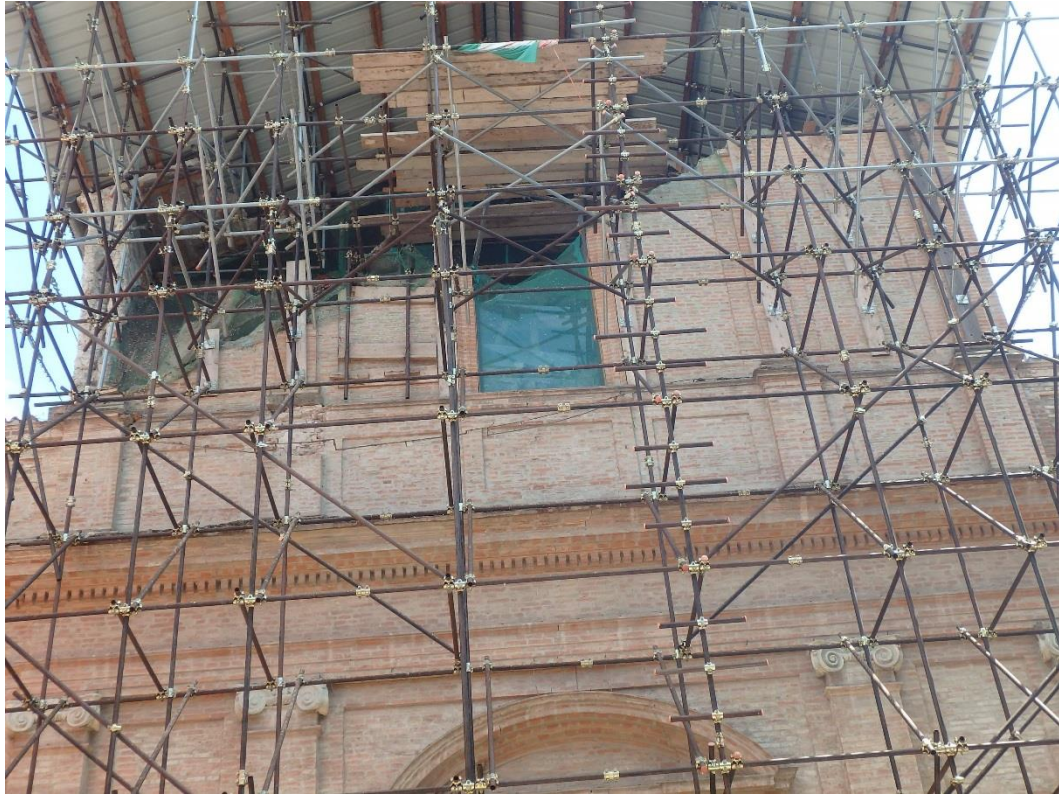
Sulle pareti esterne attualmente sono presenti lacerti più o meno estese di intonaco cementizio tinteggiato di recente formazione soltanto sul lato nord per il quale si prevede la rimozione. A livello strutturale sono stati previsti prevalentemente interventi di stilatura, in alcuni casi armata, mentre le iniezioni armate sono state limitate soltanto in caso di presenza di muratura a sacco. Sull'intera superficie delle pareti esterne è stato previsto un intervento di velatura a calce per renderla più omogenea e un trattamento protettivo a base di silossani. La velatura servirà anche per mitigare, pur mantenendolo visibile a distanza ravvicinata e da un occhio esperto, la discontinuità tra la muratura esistente e la nuova muratura che verrà realizzata con mattoni e malta analoghi a quelli esistenti.

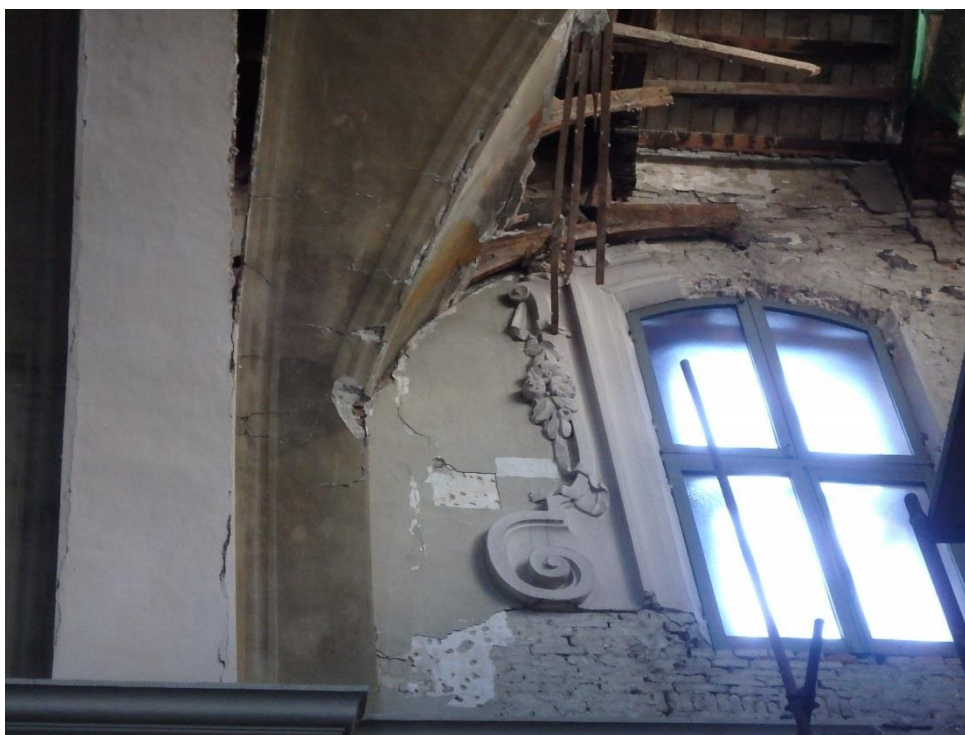
Come anticipato premessa gli interventi previsti sono in massima parte conservativi o di parziale reintegrazione a neutro. Con criterio analogo sono stati affrontati anche gli interventi di completamento prevedendo lo smontaggio, per consentire la realizzazione di interventi strutturali, e il restauro di elementi fissi quali il coro, l'organo e il portone di ingresso. Per altri elementi, quali ad esempio gli infissi esterni che risalgono a qualche decennio fa, presenti sopra la navata centrale e la struttura di sostegno della campane delle campane, anch'essa recente, è stata prevista la sostituzione perché danneggiati dal sisma.
