LAVORI DI RIPRISTINO CON MIGLIORAMENTO SISMICO DELLA CHIESA DEI SANTI FILIPPO E GIACOMO (DUOMO) DI FINALE EMILIA DANNEGGIATA DAL SISMA DEL 20/29 MAGGIO 2012 – ID 2163 - CIG: 6489971D7B CUP: I79G13000680005

ISPEZIONE E VALUTAZIONE TECNOLOGICA DI STRUTTURE LIGNEE DI COPERTURA
RELAZIONE SUI MATERIALI

Oggetto: *Ispezione e valutazione tecnologica di strutture lignee della copertura del Duomo di Finale Emilia –
Relazione sui risultati*

Ispezione e valutazione tecnologica di strutture lignee della copertura del Duomo di Finale Emilia – Relazione tecnica sullo stato attuale degli elementi portanti.

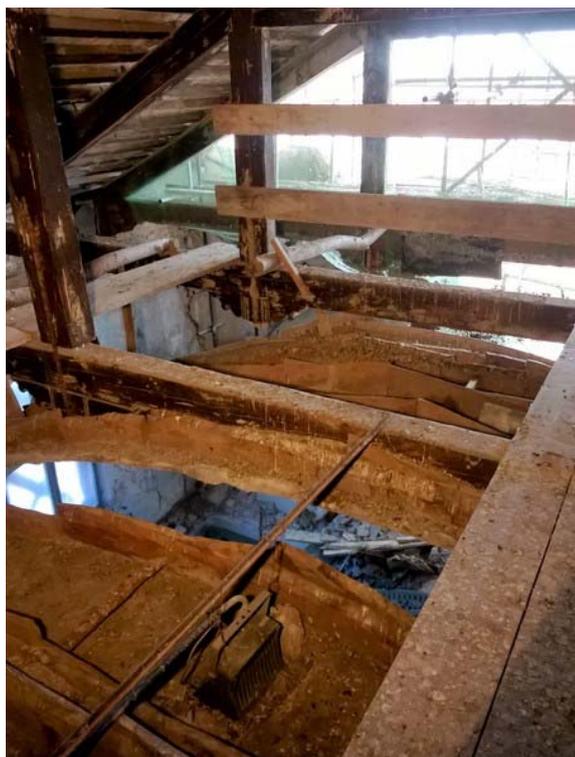
Foto 2

I danni subiti dalla volta sono molto gravi, con crolli e sconessioni (Foto 2). Tuttavia, il legno rimasto in opera appare ovunque in ottime condizioni, sano e integro. Come spesso capita di osservare in casi analoghi, al legno delle centinature sembra essere stato risparmiato anche l'attacco di insetti xilofagi che invece affligge gran parte degli elementi di pioppo dell'orditura del tetto soprastante. Non sono stati notati segni neppure segni di ammaloramento da funghi nelle zone di appoggio sulla muratura, segno che il legno è rimasto sostanzialmente asciutto e ventilato per tutta la durata in esercizio.

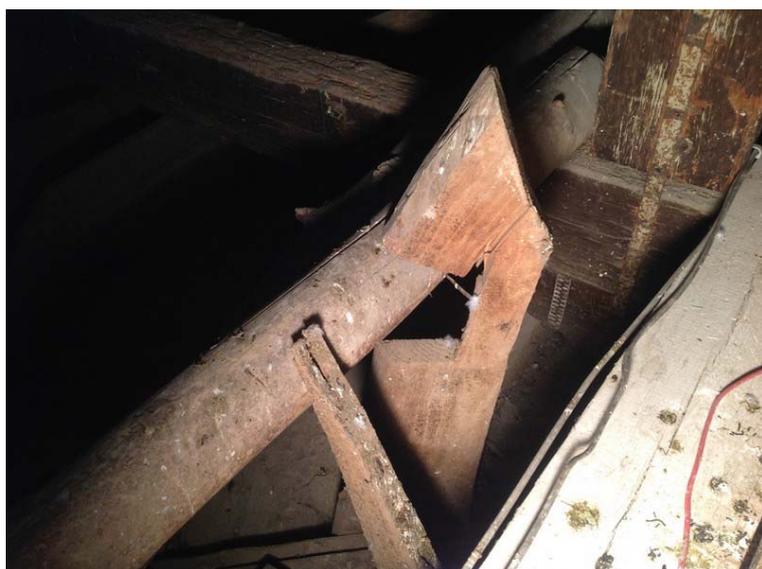
Foto 1

Lungo tutta la volta si osserva la presenza di tiranti realizzati con grossolani ritagli di tavole, inchiodati alle centine e fissati in alto con un singolo chiodo ad ancor più grossolane traverse, realizzate con tondame di Pioppo appoggiato sulle catene delle capriate. Molti di questi tiranti non sono più collegati ad una delle due estremità,

per sfilamento del chiodo o per rottura del legno. Ma anche quei tiranti tuttora collegati non hanno praticamente alcuna possibilità di esercitare una funzione portante significativa. Infatti, la sezione tonda delle traverse in appoggio e la modalità di fissaggio con un singolo chiodo non impediscono efficacemente la rotazione reciproca fra tirante e traversa al minimo movimento di uno dei due elementi. Inoltre, laddove il contrasto alla rotazione avvenisse, la rottura del legno del tirante avverrebbe anche sotto sforzi molto piccoli, a causa della sfavorevole linea di azione delle forze rispetto alla fibratura del legno (Foto 1). La presenza di queste tirantature connota un intervento del passato concepito senza competenza

tecnica ed eseguito in modo assolutamente contrario sia alla buona regola dell'arte, sia del comune buonsenso. Nella mia esperienza professionale non ho mai incontrato prima una soluzione talmente

raffazzonata, che dunque non appare neppure storicamente collocabile fra le tecniche di tirantatura delle volte. Dal punto di vista funzionale, nel caso in cui ricorresse la necessità di sostenere localmente le centine, si raccomanda di non fare alcun affidamento su questi componenti strutturali e sulla loro inefficace e inefficiente logica di funzionamento.

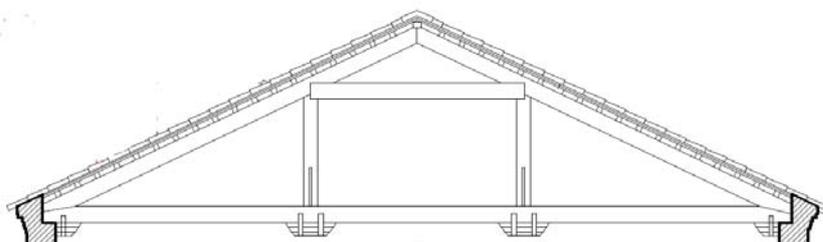
Capriata 1 – Tutta di legno di Abete, insiste sulla facciata interessata dal crollo, per cui è stata ispezionata solo dal lato rivolto verso l'abside. Il legno non presenta problemi degni di nota

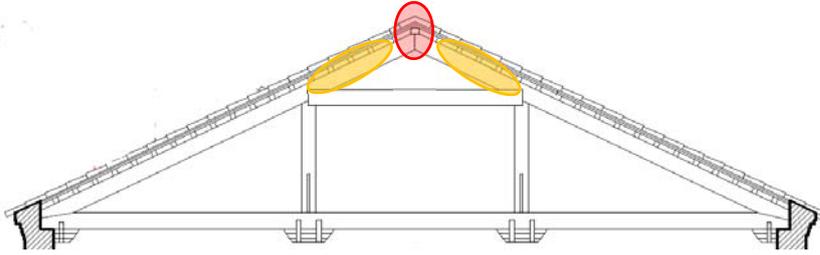
Capriata 3 – I due puntoni superiori sono di Pioppo, il resto è di Abete. Al colmo il legno presenta carie fungina e i due puntoni presentano gravi difetti e attacchi di insetti.

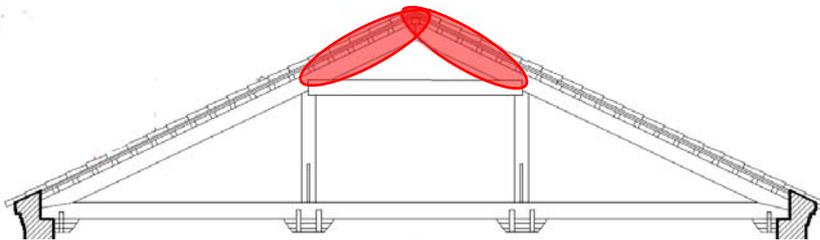
Capriata 2 – I due puntoni superiori sono di Pioppo, il resto è di Abete. I due puntoni presentano gravissimi difetti e attacchi di insetti.

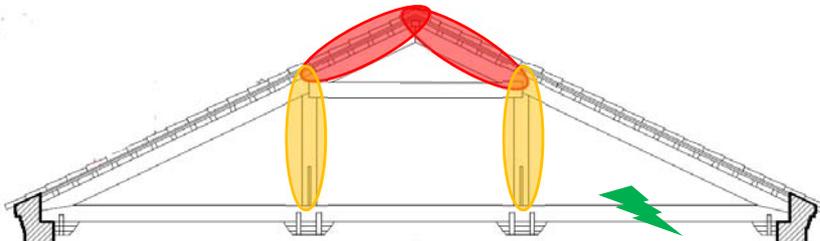
Capriata 4 – I due puntoni superiori e i due monaci sono di Pioppo, il resto è di Abete. I due puntoni presentano gravissimi difetti (compresa una cipollatura) e attacchi di insetti. I due monaci sono fortemente degradati da insetti. La catena presenta un dardo di giove sul terzo destro.

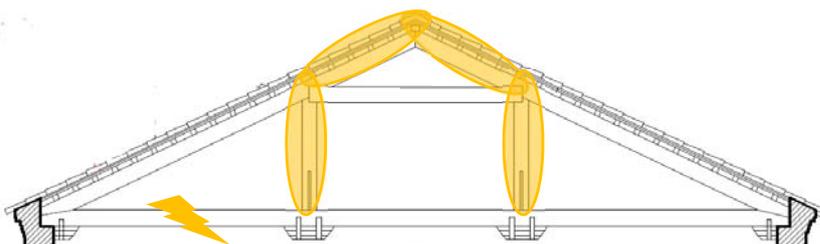
Capriata 5 – I due puntoni superiori e i due monaci sono di Pioppo e presentano attacchi di insetti. Il resto è di Abete. La catena presenta nel terzo sinistro un dardo di giove parzialmente sconnesso.

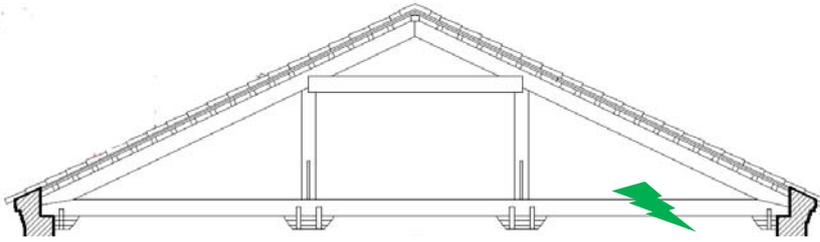
Capriata 6 – La capriata è interamente di Abete, con i puntoni superiori e i monaci sostituiti. La catena presenta nel terzo destro un dardo di giove.

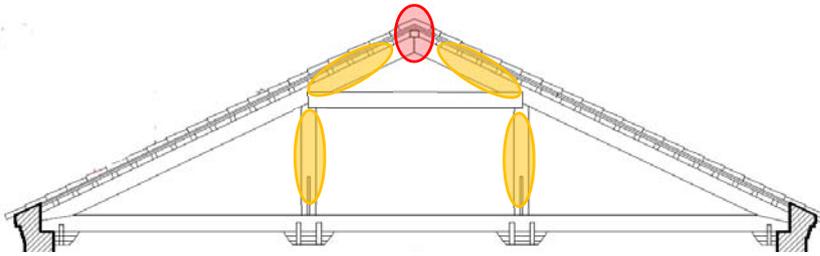
Capriata 7 – I due puntoni superiori e i due monaci sono di Pioppo, il resto è di Abete. Al colmo il legno presenta carie fungina e la trave di colmo fra questa e la capriata seguente è crollata. I due puntoni e i monaci presentano attacchi di insetti.

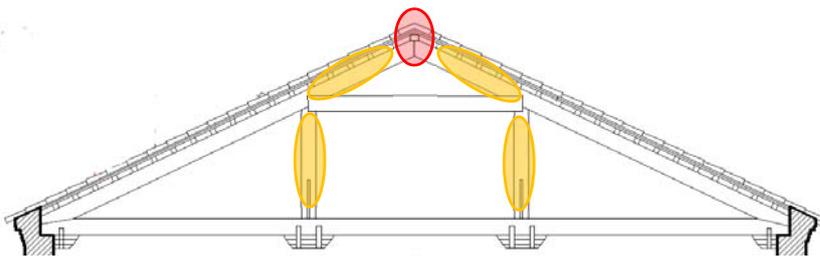
Capriata 8 – I due puntoni superiori e i due monaci sono di Pioppo, il resto è di Abete. Al colmo il legno presenta carie fungina e la trave di colmo fra questa e la capriata precedente è crollata. I due puntoni e i monaci presentano attacchi di insetti.

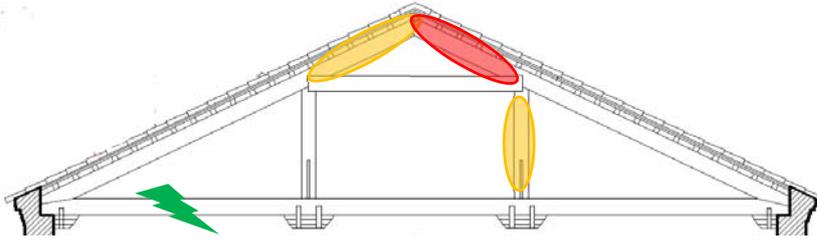
Capriata 9 – I due puntoni superiori e il monaco destro sono di Pioppo e presentano forti attacchi di insetti. Il resto è di Abete. Il puntone superiore destro presenta gravissimi difetti. La catena presenta un giunto a dardo di giove nel terzo sinistro.

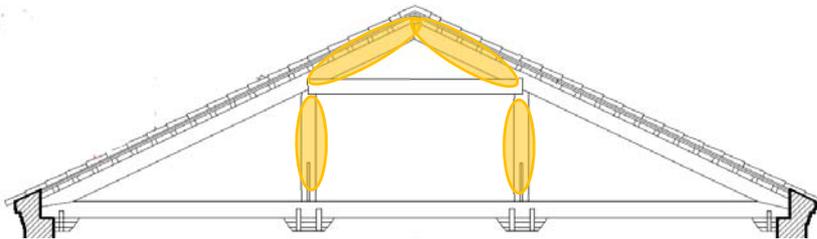
Capriata 10 – I due puntoni superiori e i due monaci sono di Pioppo e presentano attacchi di insetti. Il resto è di Abete.

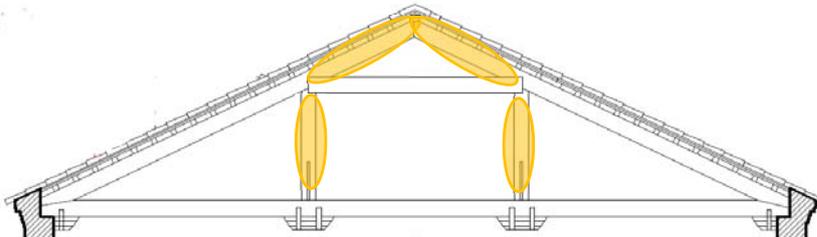
Capriata 11 – I due puntoni superiori e i due monaci sono di Pioppo e presentano attacchi di insetti. Il resto è di Abete.

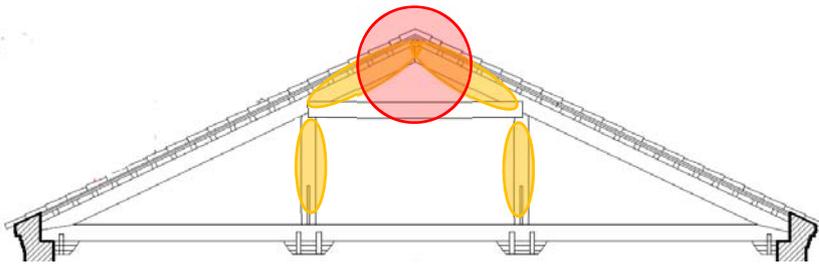
Capriata 12 – I due puntoni superiori e i due monaci sono di Pioppo e presentano attacchi di insetti. Il resto è di Abete. Al colmo si rileva la presenza di carie fungina per infiltrazioni di acqua e conseguente cedimento a compressione delle testate dei puntoni. Il cedimento è stato riparato estemporaneamente con l'applicazione di stampelle e steccatura del nodo strutturale con tavolette inchiodate.

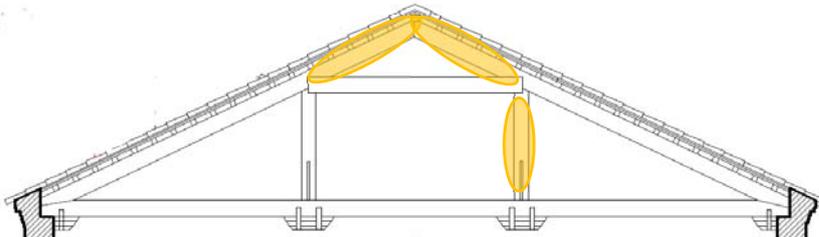
Capriata 13 – I due puntoni superiori e il monaco destro sono di Pioppo e presentano attacchi di insetti. Il resto è di Abete.

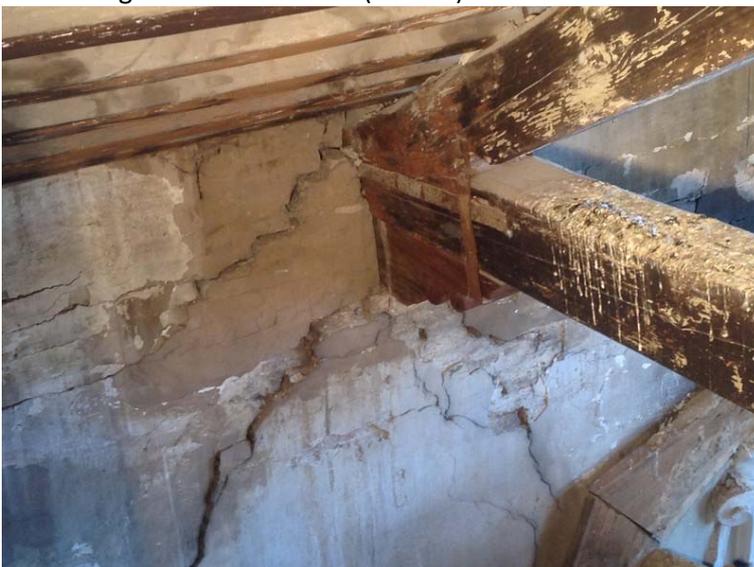
N.B. Nessuna delle capriate appare sconnessa, ruotata o imbardata a causa del sisma. La geometria delle capriate appare ben manenuta. Tuttavia, nelle capriate da 1 a 5 si notano segni di un apparente sfilamento dell'appoggio destro dalla muratura, pari a una traslazione della catena rispetto al muro di circa 50 mm. In parte, il muro sembra avere seguito lo stesso movimento, portando alla scalinatura dei mattoni lungo brevi linee di faglia visibili nel muro (Foto 3)

Foto 3 – Segni di sfilamento

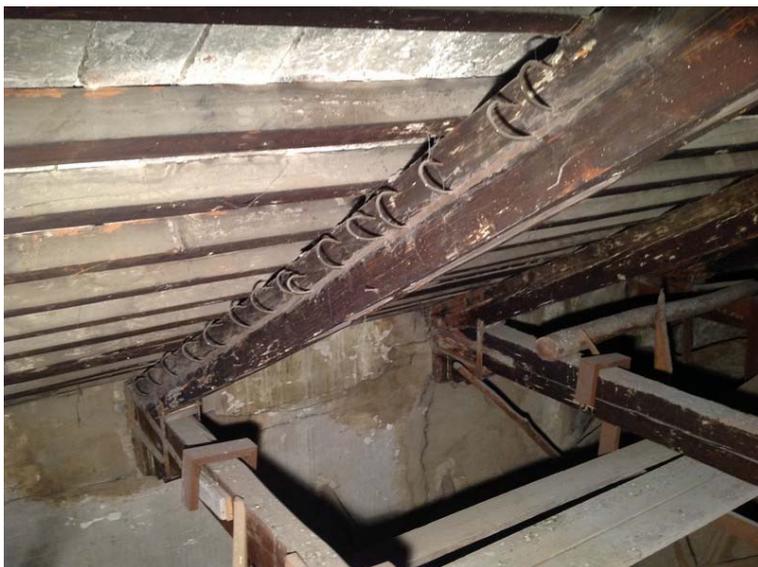
N.B. Molti elementi delle capriate hanno subito un pesantissimo intervento di iniezioni e stuccature con resina rigida, che hanno completamente riempito le fessurazioni da ritiro fisiologicamente presenti in ogni trave massiccia contenente nella sezione trasversale il midollo centrale del tronco da cui è stata ricavata. Tale modalità di intervento non migliora la capacità portante degli elementi e inficia, al contrario, la possibilità di effettuare un'accurata verifica della sicurezza della struttura, in quanto introduce incertezze riguardanti il peso proprio degli elementi nonché la loro integrità e continuità interna (saranno stati eseguiti tagli e incisioni per inserire gli iniettori? a quale profondità e per quale lunghezza?). La stuccatura rigida delle fessurazioni, infine, è una

Foto 4 – Iniezioni e stuccature rigide. Tecnica oggi deprecata

tecnica oggi deprecata, in quanto foriera di danni dovuti al bloccaggio dei naturali movimenti del legno che devono avvenire in seguito alle variazioni climatiche stagionali (Foto 4).

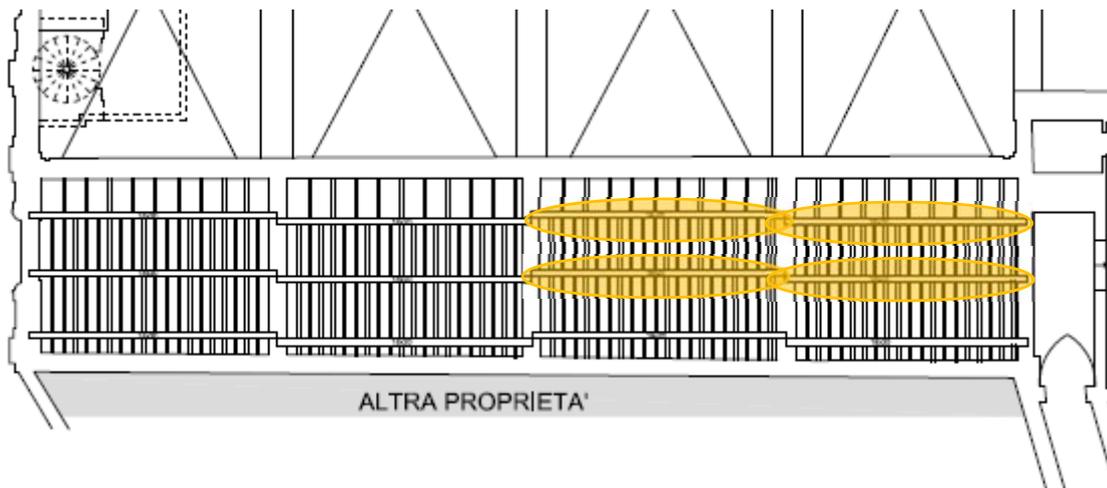
Il tetto della navata destra presenta arcarecci (o terzere) di grossa sezione che decorrono parallelamente all'asse mediano del fabbricato e che sostengono un'orditura secondaria che è ovunque da sostituire in quanto in pessime condizioni di conservazione.

Navata Destra – Le quattro terzere in giallo sono di Pioppo e presentano segni di ammaloramento da funghi per infiltrazioni di umidità dal tetto. Le restanti terzere sono di Abete e appaiono in ordine. Ovunque, l'orditura secondaria è da sostituire.

Date le luci notevoli coperte dalle travi, si raccomanda di verificare la possibilità di installare elementi rompitratta in grado di ridurre le tensioni di flessione a carico delle terzere.

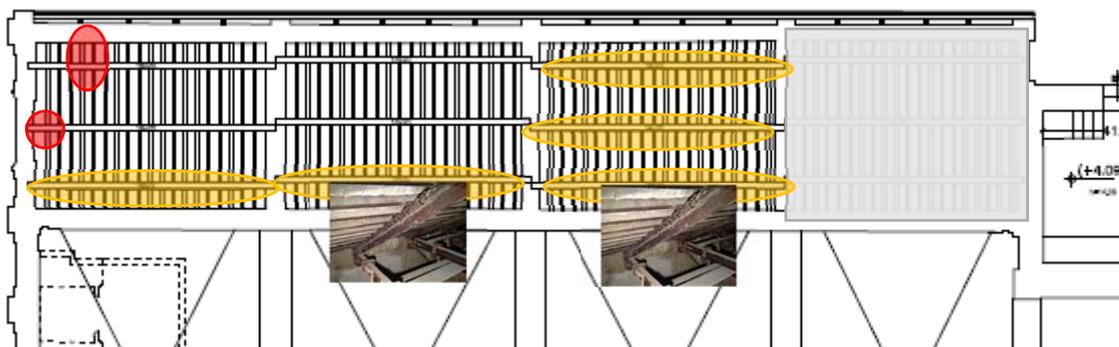
Nelle rimanenti zona, si nota un degradamento crescente, dovuto a infiltrazioni di acqua e al conseguente marciume, a carico delle terzere, in parte di Pioppo e in parte di Abete.

L'intera struttura appare bisognosa di un profondo intervento di risanamento e rinforzo, poiché il legno attualmente in opera non appare in grado – sia per qualità che per stato di conservazione - di assicurare prestazioni sufficienti e, soprattutto, garantite.

Navata Sinistra – In grigio la zona non ispezionabile. Le terzere in giallo sono di Pioppo e presentano segni di ammaloramento da funghi per infiltrazioni di umidità dal tetto. Le restanti terzere sono di Abete e appaiono anch'esse in cattivo stato di conservazione o, addirittura, degradate e rotte, come indicato nelle aree in rosso. L'orditura secondaria non appare in buone condizioni.
