Lavori di ripristino con miglioramento sismico della **chiesa parrocchiale** di S. Egidio Abate nel comune di Cavezzo e del **campanile**

PROGETTO PRELIMINARE

STATO DI DANNO CHIESA
Pianta quota + 8.00 m

1.AS.10

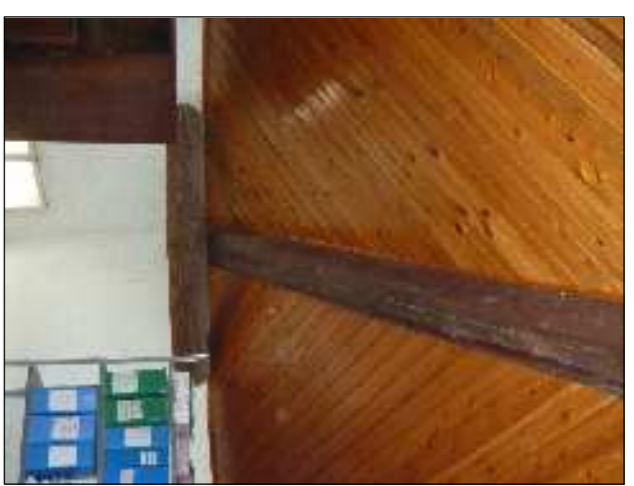
▲ 21 - Lesione in corrispondenza del contronole spingente.

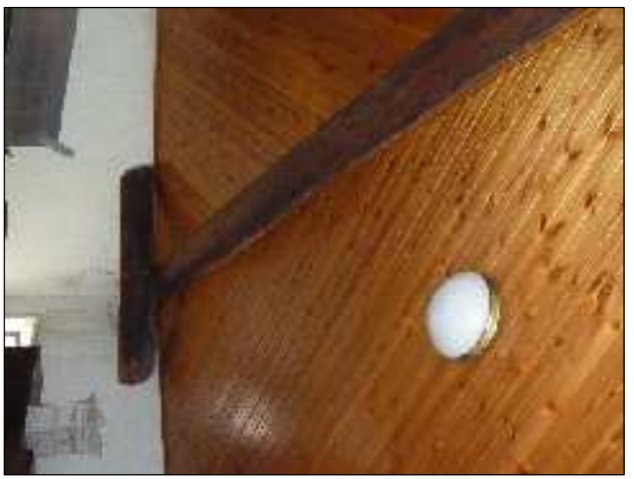
▲ 22 - Lesione in corrispondenza del contronole spingente.

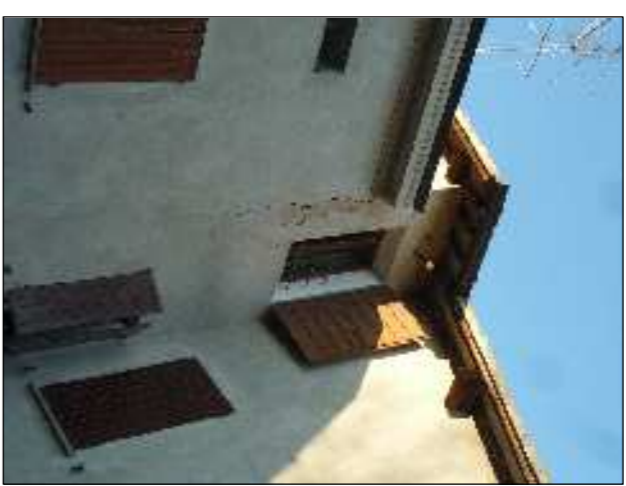
▲ 23 - Lesione verticale in corrispondenza del zoccolo di gronda.

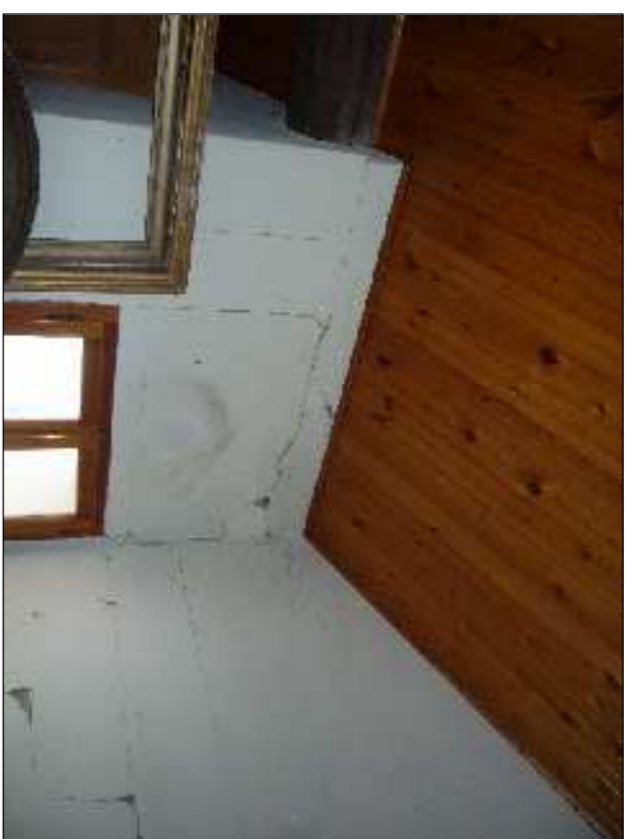
▲ 24 - Sistema lesivo: pannello murato decorato.

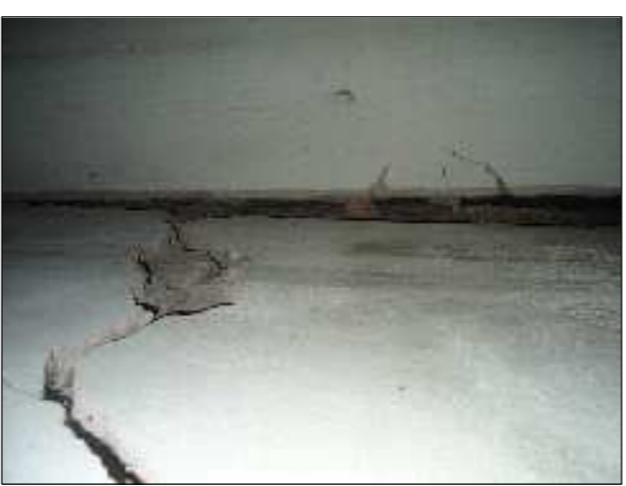
▲ 25 - Distacco parete trasversale in corrispondenza della chiesa.

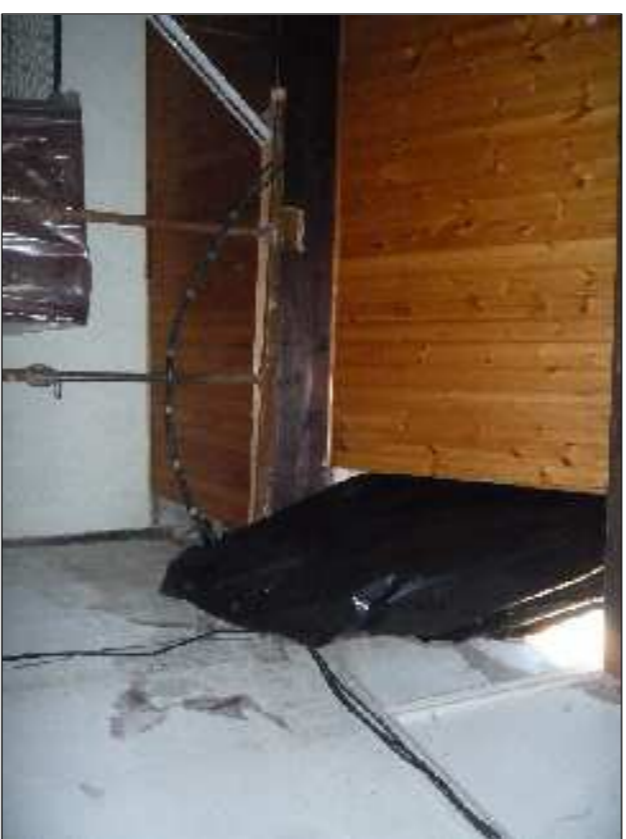
▲ 26 - Cedimento appoggio trave con crollo parziale copertura.

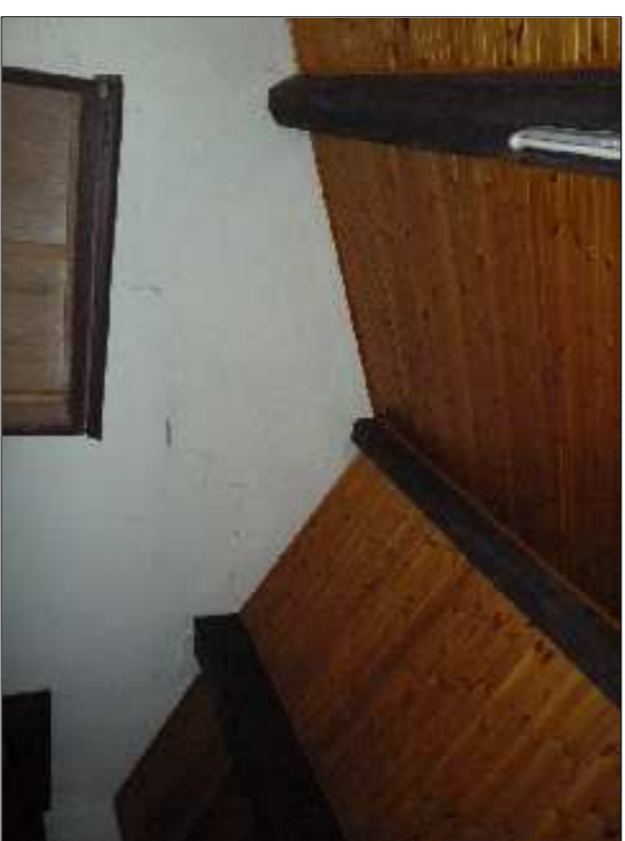
▲ 27 - Lesioni diffuse sulla parete in corrispondenza sfoltamento tetto (controllo esterni).

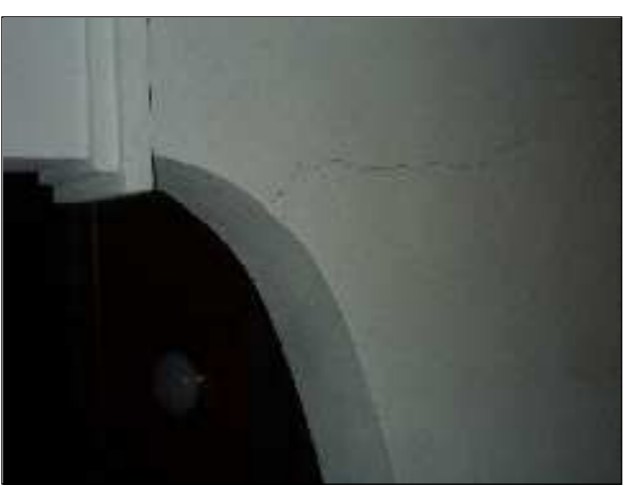
▲ 28 - Lesione arco parete di fianco.

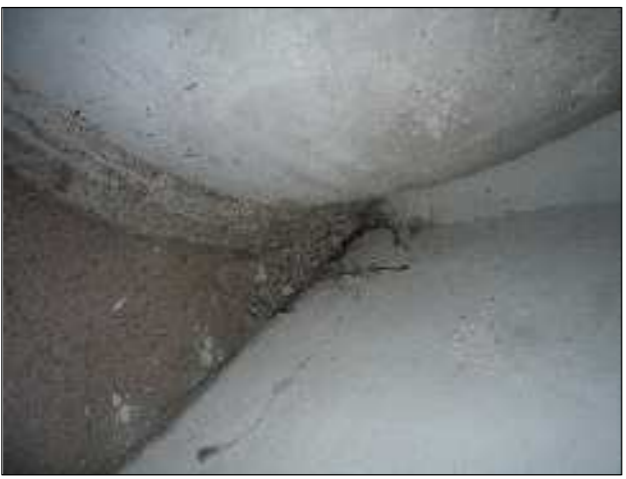
▲ 29 - Lesione orizzontale parete trasversale di corpo chiesa.

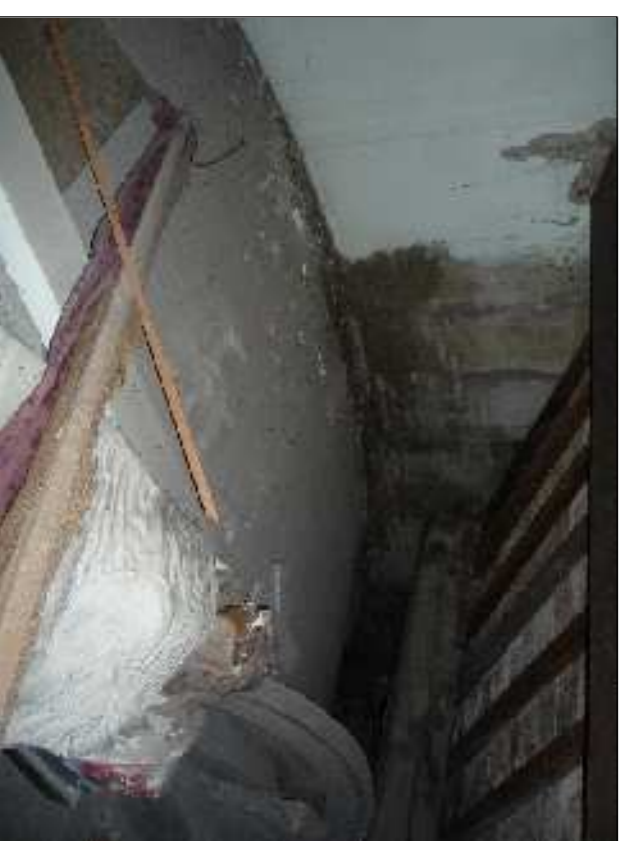
▲ 30 - Volta in laterizio distaccata.

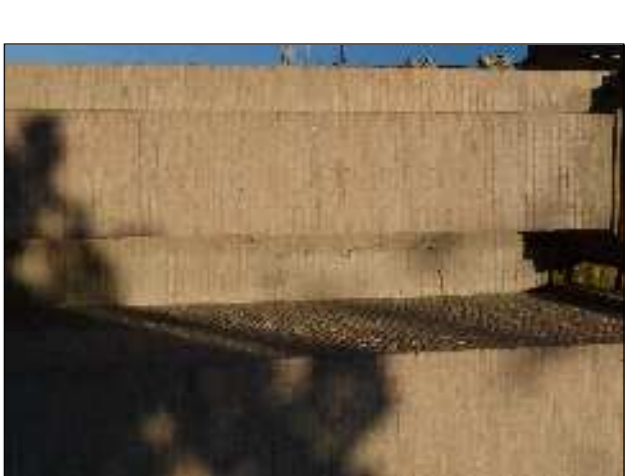
▲ 31 - Lesione di distacco della facciata. Lesione C

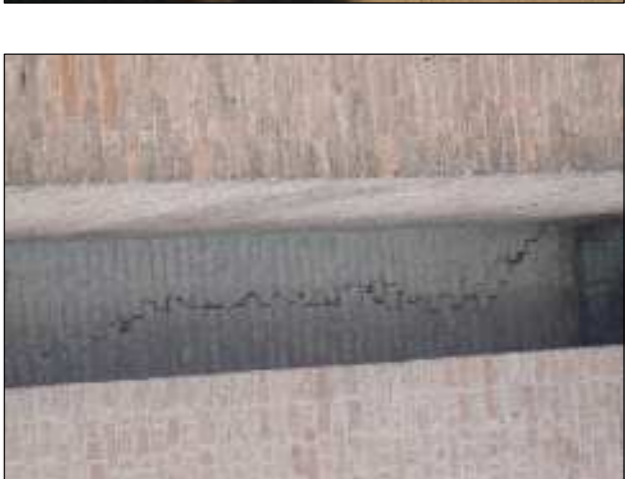
▲ 32 - Lesione di distacco della facciata. Lesione D

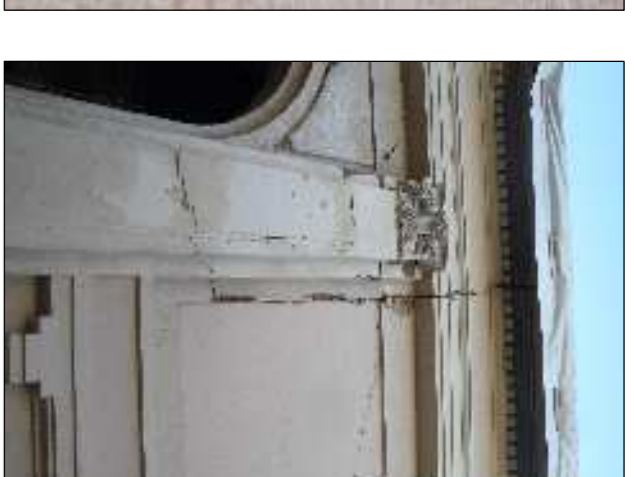
▲ 33 - Lesione verticale. Lesione A

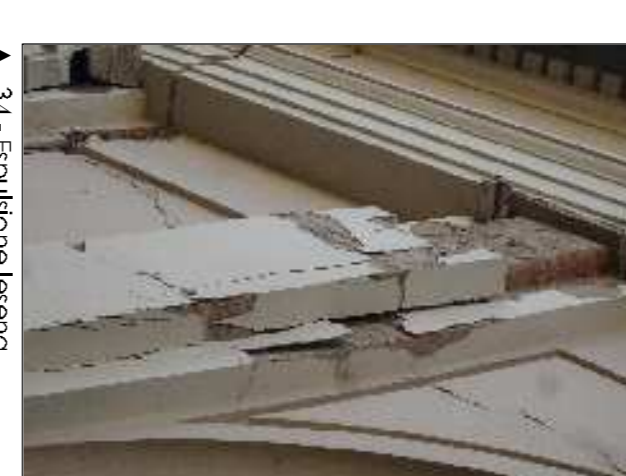
▲ 34 - Espulsione lesivo.

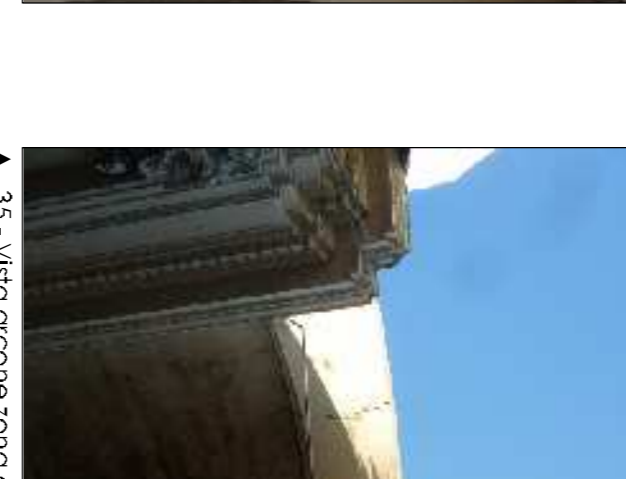
▲ 35 - Vista oronine zona difese con le due lesioni.

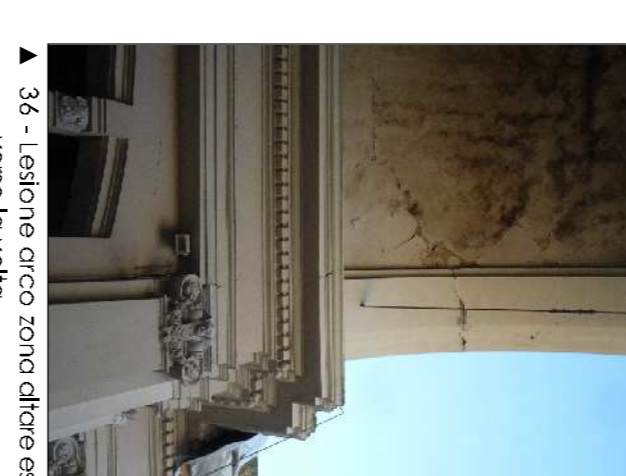
▲ 36 - Lesione arco zona difese esterno verso la volta.

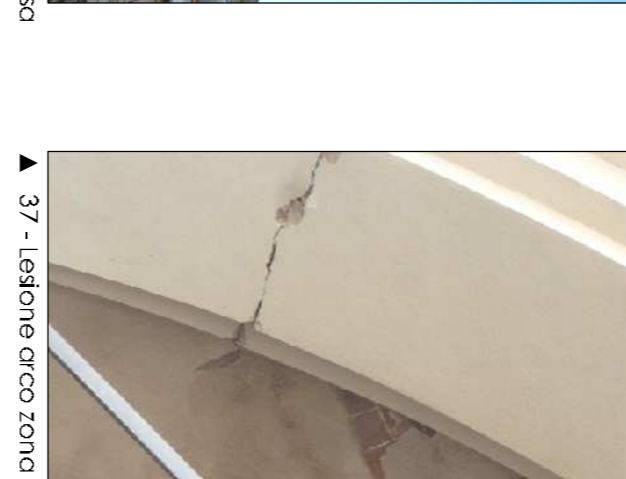
▲ 37 - Lesione arco zona difese.
