Lavori di ripristino con miglioramento sismico della **chiesa parrocchiale** di S. Egidio Abate nel comune di Cavezzo e del **campanile**

PROGETTO PRELIMINARE

STATO DI DANNO CHIESA
Pianta Coperture

1.AS.11

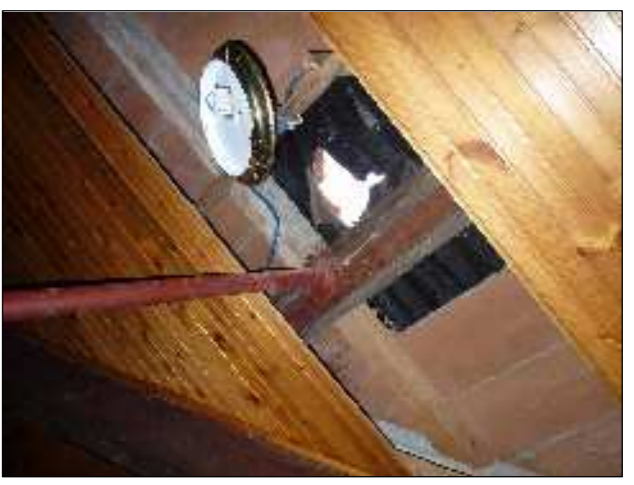
▲ 38 - Porzione copertura danneggiata per caduta di frammenti del campanile.

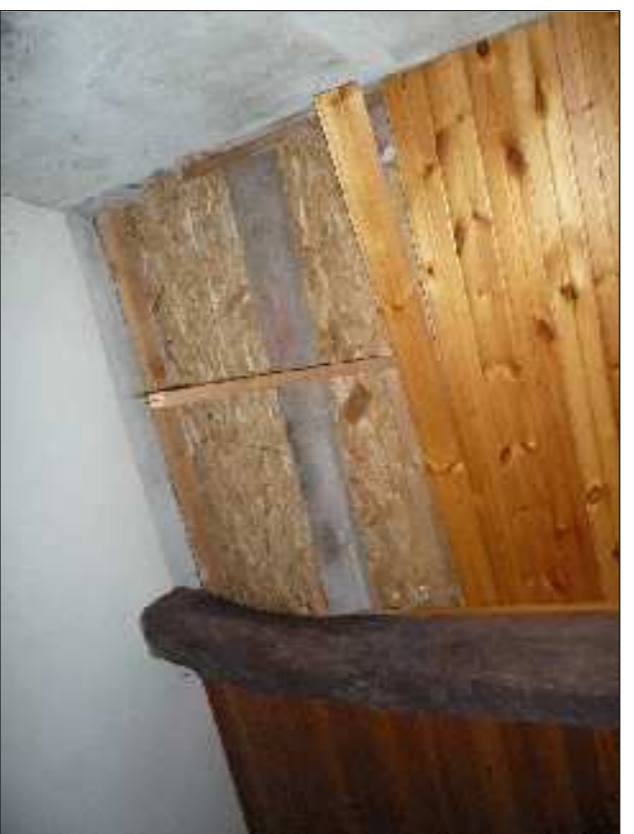
▲ 36 - Porzione copertura vano scale danneggiata per caduta di frammenti del campanile.

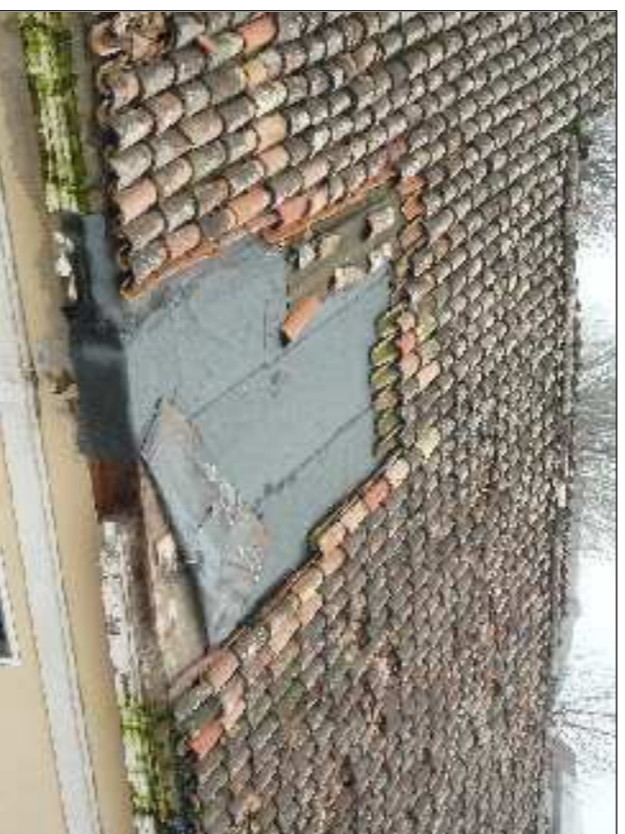
▲ 40 - Copertura vano scale visto dall'alto.

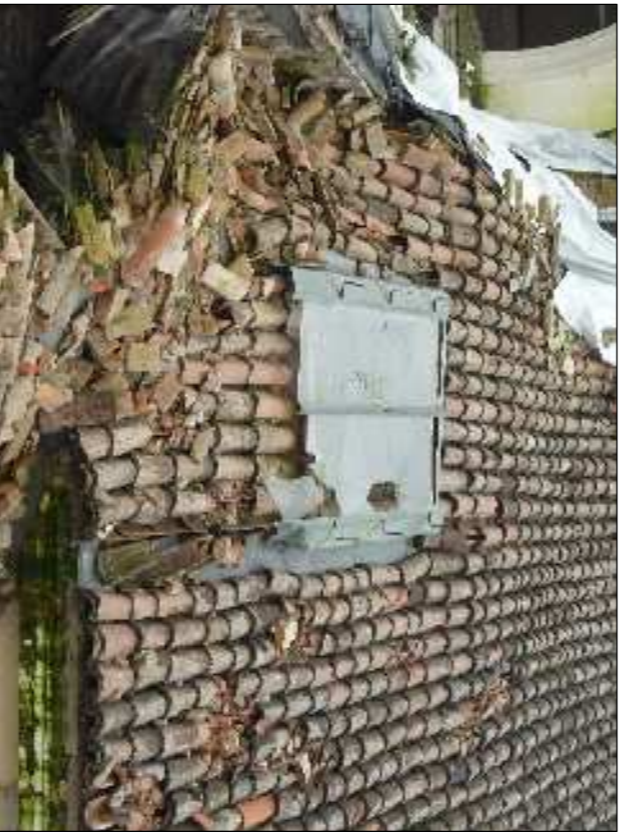
▲ 41 - Copertura campanile danneggiata in adiacenza alla chiesa.

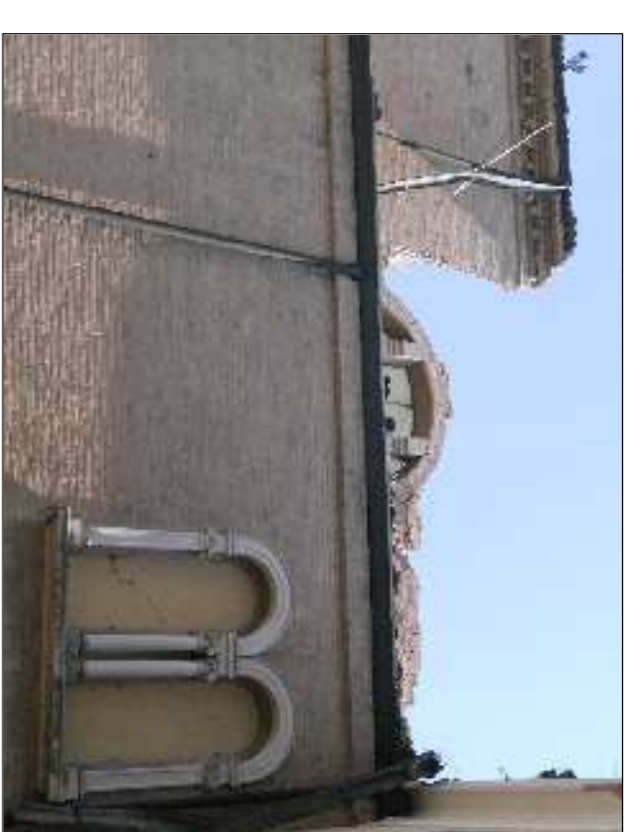
▲ 43 - Situazione parete destra primo della messa in sicurezza.

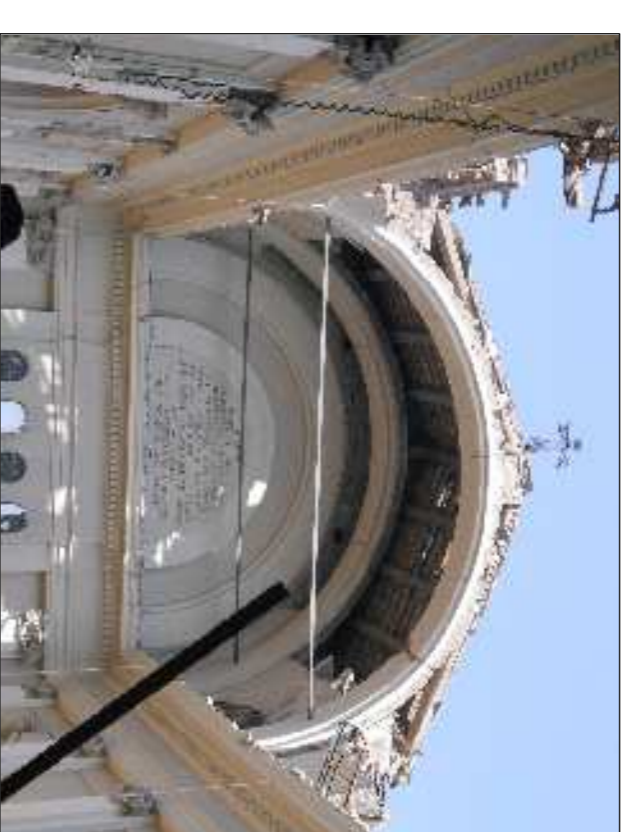
▲ 44 - Situazione copertura dopo lo scasso

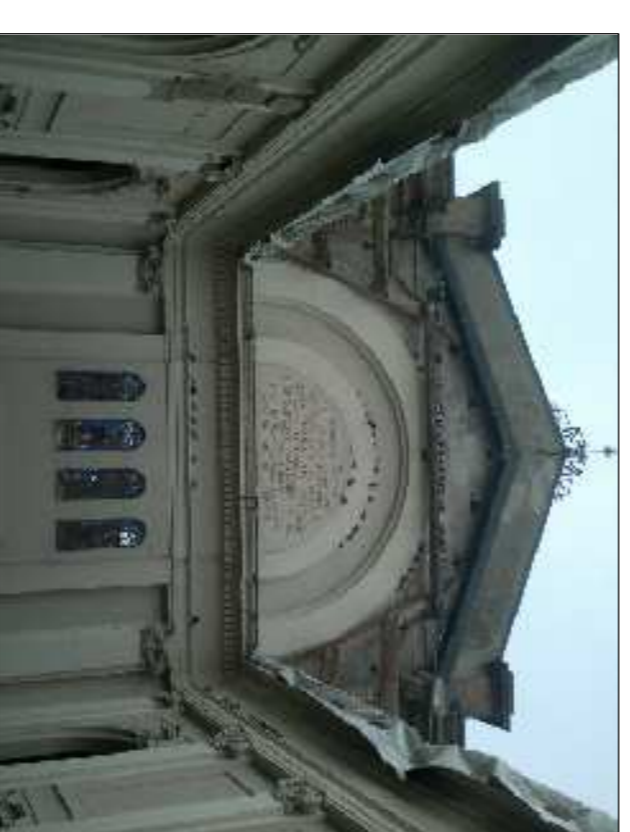
▲ 45 - Situazione copertura dopo lavori di messa in sicurezza.
