Lavori di ripristino con miglioramento sismico della **chiesa parrocchiale** di S. Egidio Abate nel comune di Cavezzo e del **campanile**

PROGETTO PRELIMINARE
ARCHITETTONICO/STRUTTURALE

STATO DI PROGETTO CHIESA
Pianta quota + 8,00 m e prospetto frontale

1.AS.15

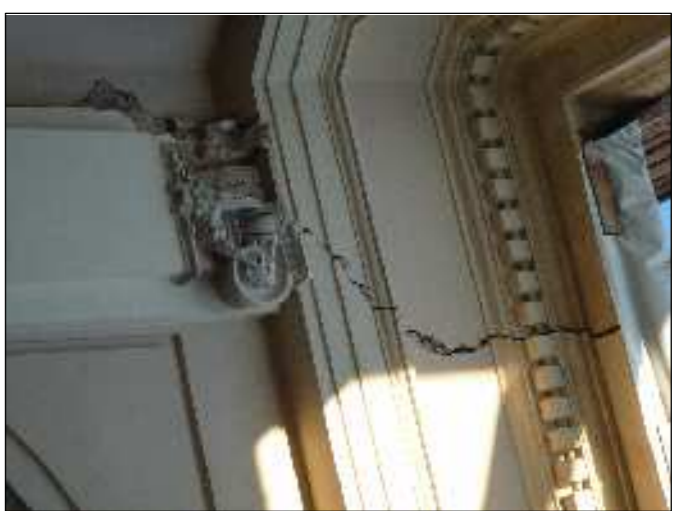
Capitelli lesena da ricostruire

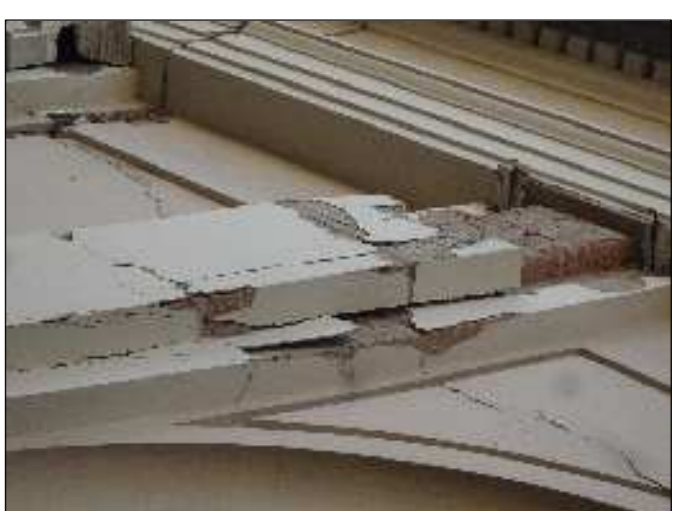
Parti di lesena da ricostruire con metodo cucisciuci

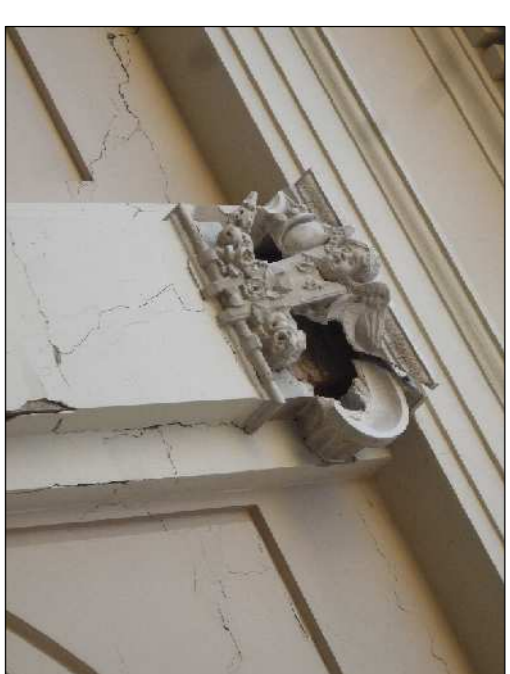
Capitelli da integrare nelle parti mancanti

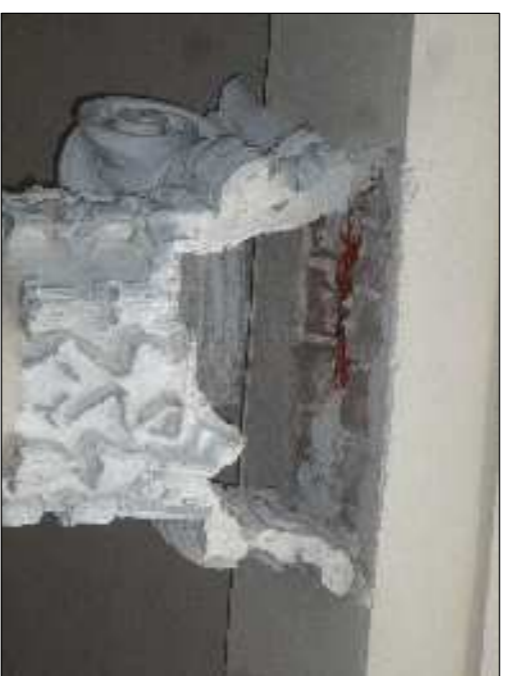
Capitelli da integrare nelle parti mancanti rilevando il disegno originale da quelli integri

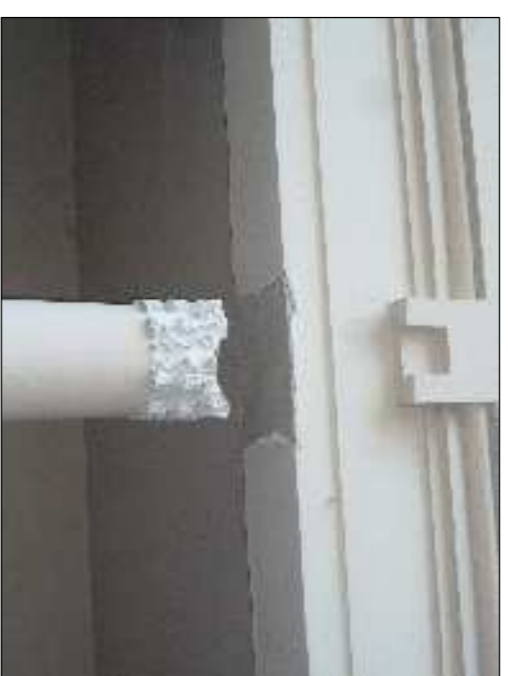
Capitello da integrare

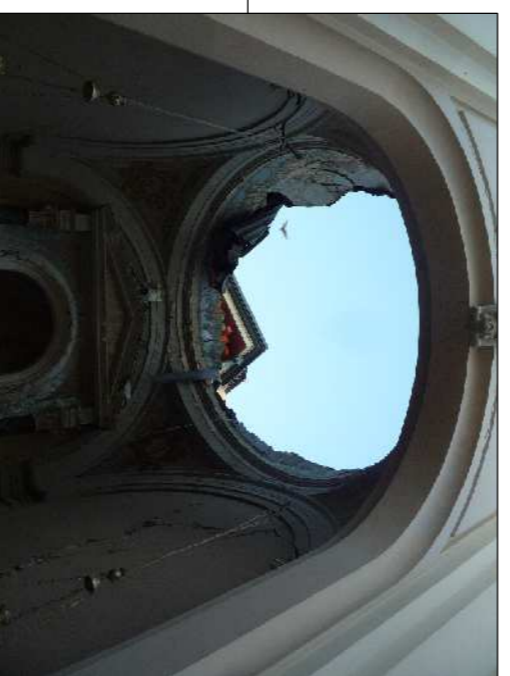
Foto della cupola crollata da ricostruire con mattoni in laterizio di recupero previa realizzazione di centinaitura lignea che riprenda la forma originaria Cappella della Beata Vergine del Carmine)

- Ripristino della cupola con gli elementi in laterizio recuperati. La superficie di estradosso sarà rasata con malta fibro-rinforzata e a livello di imposta verrà realizzato uno fasciatura in fibre di carbonio.

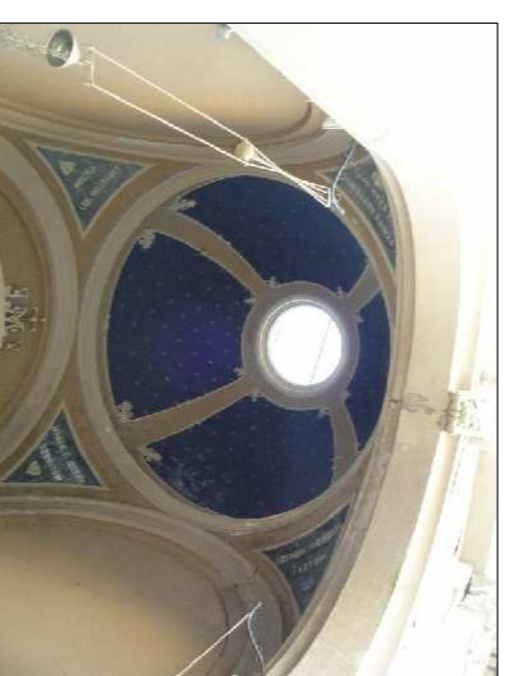
Foto della cupola rimasta integra (Cappella della Sacra Famiglia)
