Oggetto: SISMA 2012 – Comune di Cavezzo (Mo) - Chiesa di S. Maria Ad Nives.
Lavori di messa in sicurezza

RELAZIONE

Mirandola 6 Giugno 2013

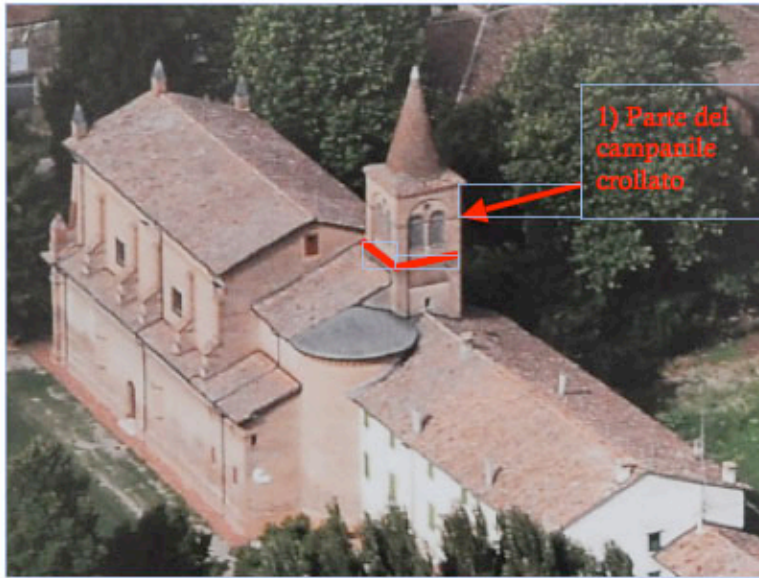
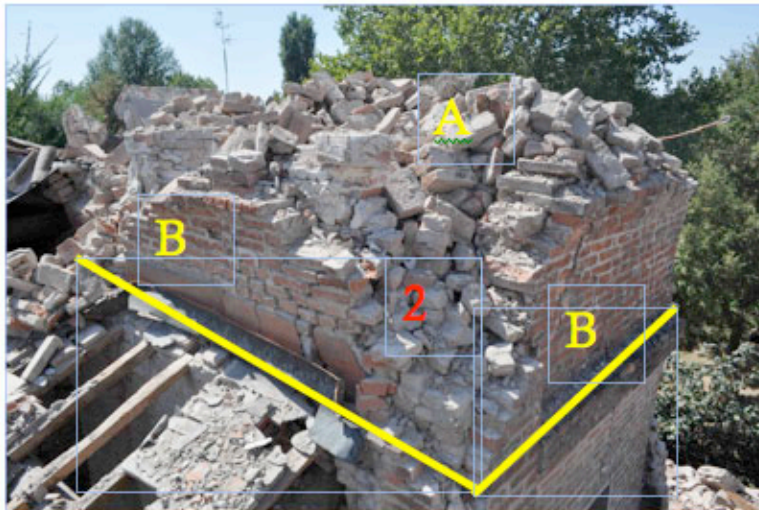
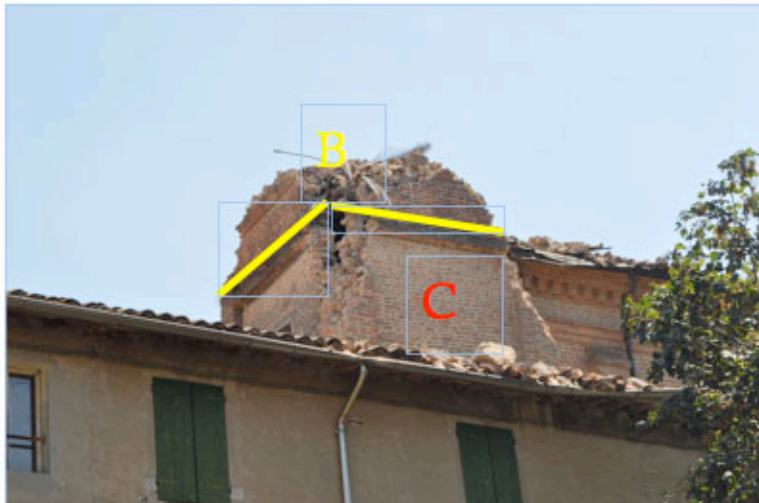
- Scheda documentazione fotografica, con specifica lavori 3a)

3a- crollo del campanile;

Il crollo del campanile ha coinvolto la cella campanaria e la guglia in mattoni (1). Le pareti ancora presenti risultano gravemente lesionate, sono attualmente lacerate e distaccate sui quattro angoli, collegate dall'impalcato di legno (2) che sostiene un cumulo di macerie.

Questa parte del campanile rimasto ha un altissimo pericolo di crollo delle quattro pareti con possibile ulteriore danno al ciborio sottostante, alle coperture della canonica e dell'abside.

A- rimozione con piattaforme delle macerie sopra all'impalcato di legno (2).

B- rimozione muratura non coesa;

C- chiusura delle lesioni e squarci con spruzzature di malte per fermare il processo di sgretolamento ulteriore, in attesa della cinturazione esterna e restauro finale;

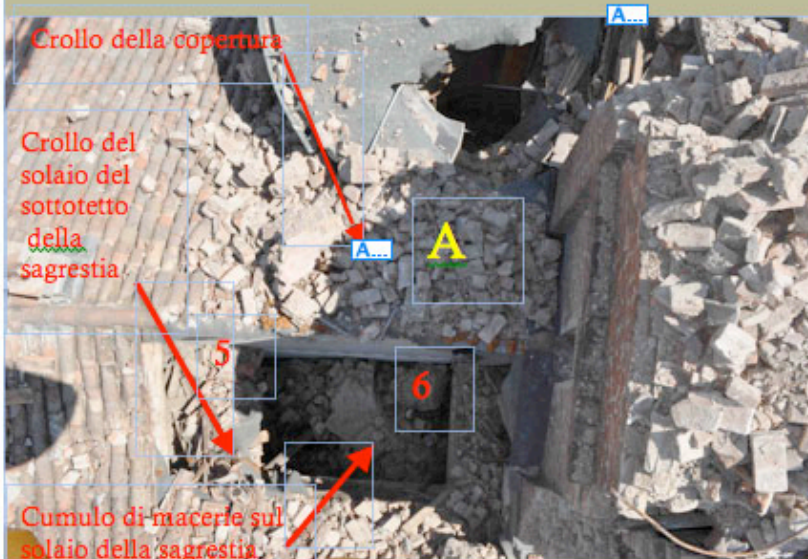
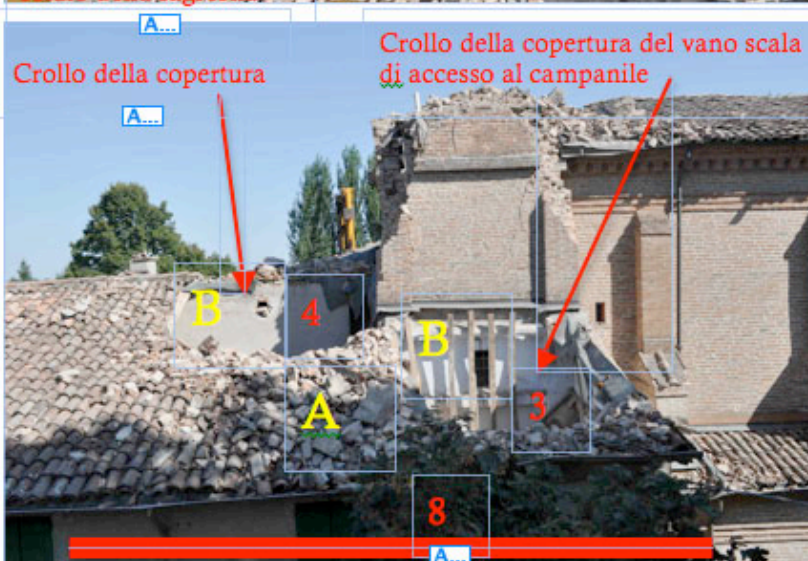
- Scheda documentazione fotografica, con specifica lavori 3b)

3b- parziale crollo della copertura della sagrestia (fabbricato adiacente alla anonica)

Il crollo del campanile ha causato quello della copertura del vano scala di accesso al campanile, (3), quello parziale della copertura della sagrestia (4) e quello del solaio del sottotetto sottostante (5). Le macerie (6) accumulate nel solaio sovrastante la sagrestia (quasi due metri di altezza) generano un ulteriore pericolo di crollo per il loro appesantimento causato dalle piogge, con conseguente danno agli arredi sottostanti (7a - 7b - 7c - 7d). Tali arredi ora non sono recuperabili in tempi brevi in quanto non passanti per le porte.

A- rimozione con piattaforme delle macerie sopra la copertura della canonica e rimozione delle macerie sopra il solaio sovrastante la sagrestia (6);

B- Creazione del ponteggio (8) e formazione di nuova copertura leggera calpestabile eseguita con travetti, tavolato in legno e guaina bituminosa, in attesa del recupero finale del tetto;

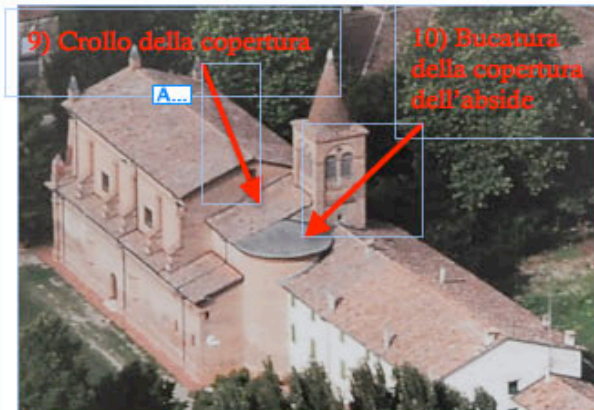
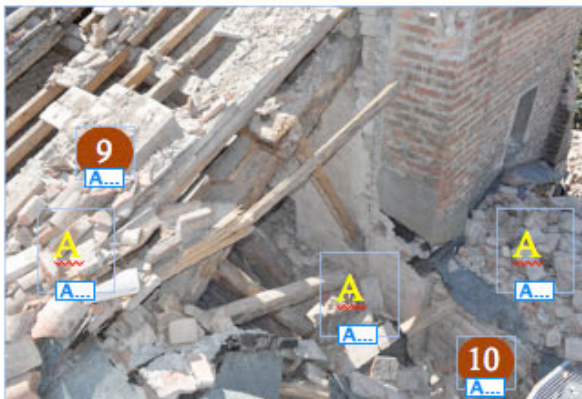
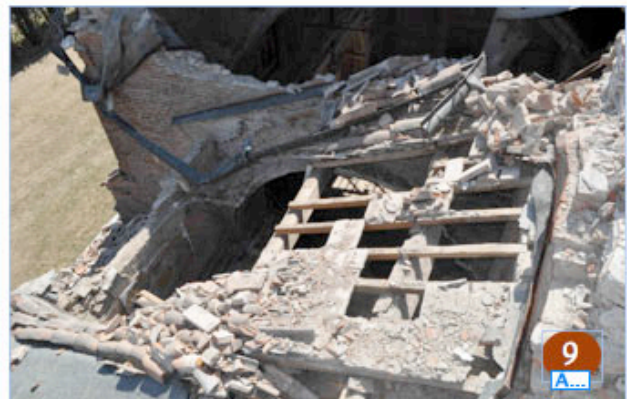
- Scheda 1 documentazione fotografica, con specifica lavori 3c)

3c- crollo della copertura del presbiterio e bucatura copertura dell'abside

Il crollo della copertura del presbiterio (9) e la bucatura della copertura dell'abside (10) sono stati causati anch'essi dalla caduta del campanile.

Il movimento del sisma e questi crolli hanno generato il tracollo della sottostante volta a crociera (9a) e della semicupola dell'abside (10a).

A - rimozione con piattaforme delle macerie sopra le coperture del presbiterio (10) e dell'abside (9);

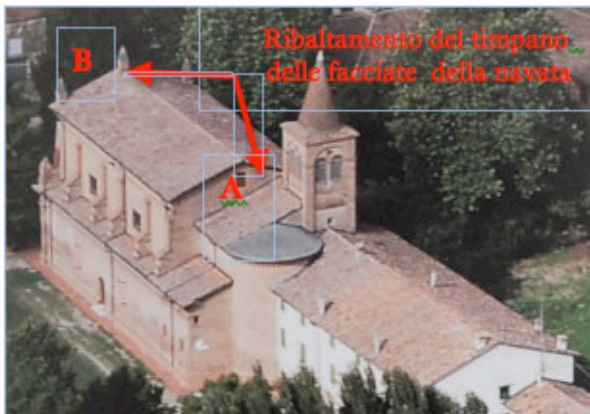
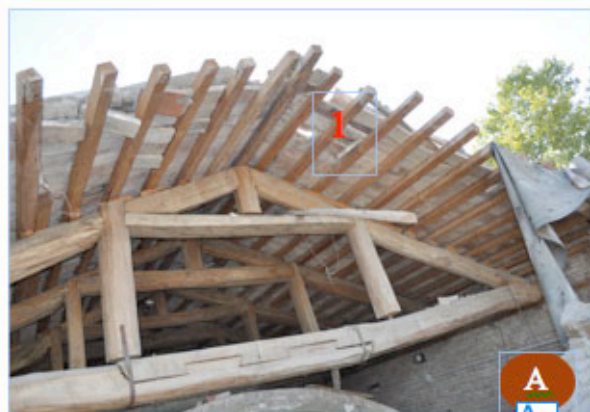
- Scheda 1 documentazione fotografica, con specifici lavori 3d)

3d- ribaltamento fuori dal piano del timpano sommitale della facciata della chiesa e della navata

Il crollo dei due timpani **A** e **B** in muratura ha provocato la caduta dei travetti in legno e la copertura sovrastante, per le due campate ad essi adiacenti. A sua volta il crollo della copertura ha provocato anche il cedimento della parte di volta a botte sottostante.

La facciata principale, **B**, si è notevolmente lesionata, distaccata dalle murature laterali e si presenta con un forte ribaltamento verso l'esterno. Il sisma ha notevolmente indebolito la parte centrale interna **C** dove sono presenti mancanze di murature e lesioni diffuse.

- 1- rimozione con piattaforme delle parti pericolanti della copertura, dei coppi sporgenti, delle tavelle poste sulla struttura secondaria della copertura, lattonerie e macerie sulle coperture delle nicchie sottostanti.
- 2- La copertura della navata (la soluzione viene proposta nel paragrafo successivo);

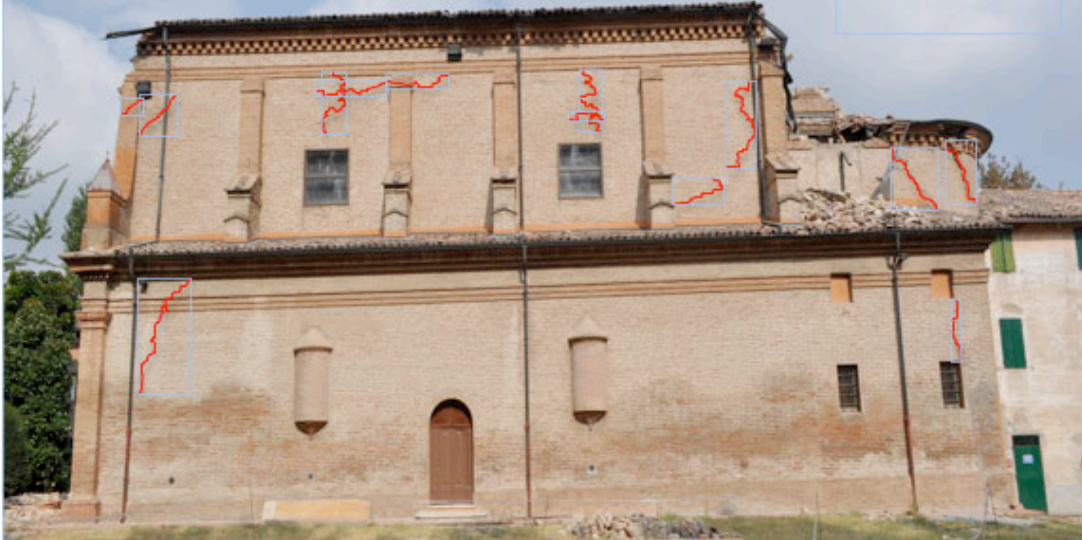
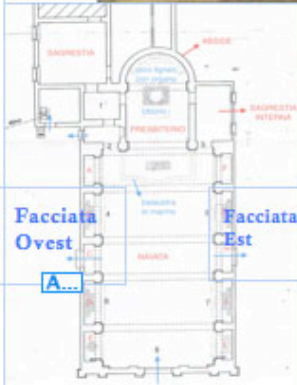
Facciata Est

- lesioni delle murature di appoggio delle capriate, collasso parziale delle volte interne e gravi lesioni di quelle non collassate

L'impianto statico della chiesa è composto da una navata unica centrale, sormontata da una volta a botte con cinque archi e catene con capichiave esterni in muratura completi di paraaste, lo scarico avviene sui pilastri in muratura delle nicchie, la muratura tra le paraaste porta la copertura sostenuta da capriate in appoggio su dormienti e scarica i pesi sulle volte delle nicchie laterali.

Il sisma ha provocato lesioni sulla muratura, nella facciata laterale est e ovest, nelle murature tra le due lunette, sia in corrispondenza dei dormienti (appoggio delle capriate lato est) e sia in corrispondenza della volta superiore delle lunette (in corrispondenza delle aperture finestrate sul lato ovest). Vi sono lesioni anche nelle paraaste sia all'altezza del dormiente e sia alla base sopra i capichiave esterni delle catene.

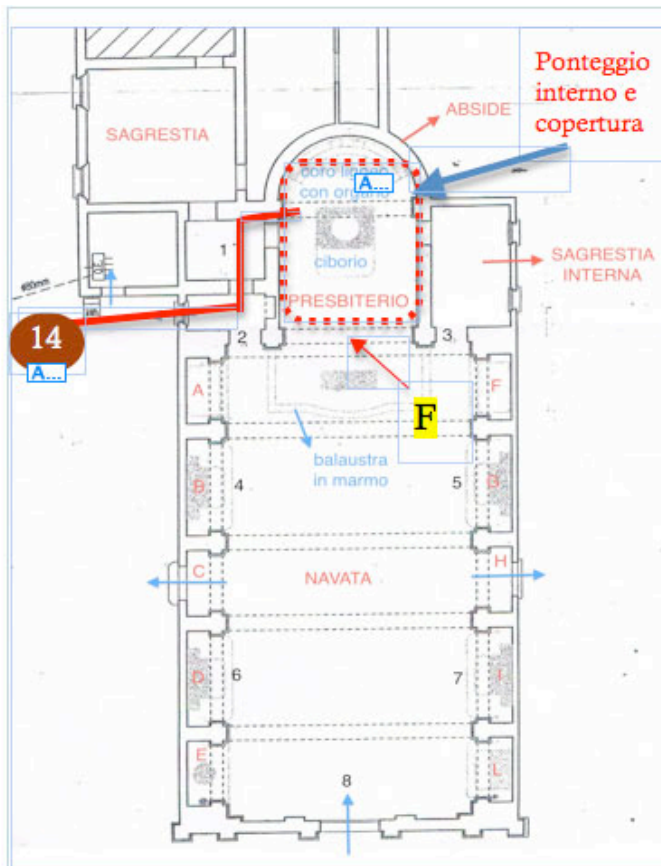
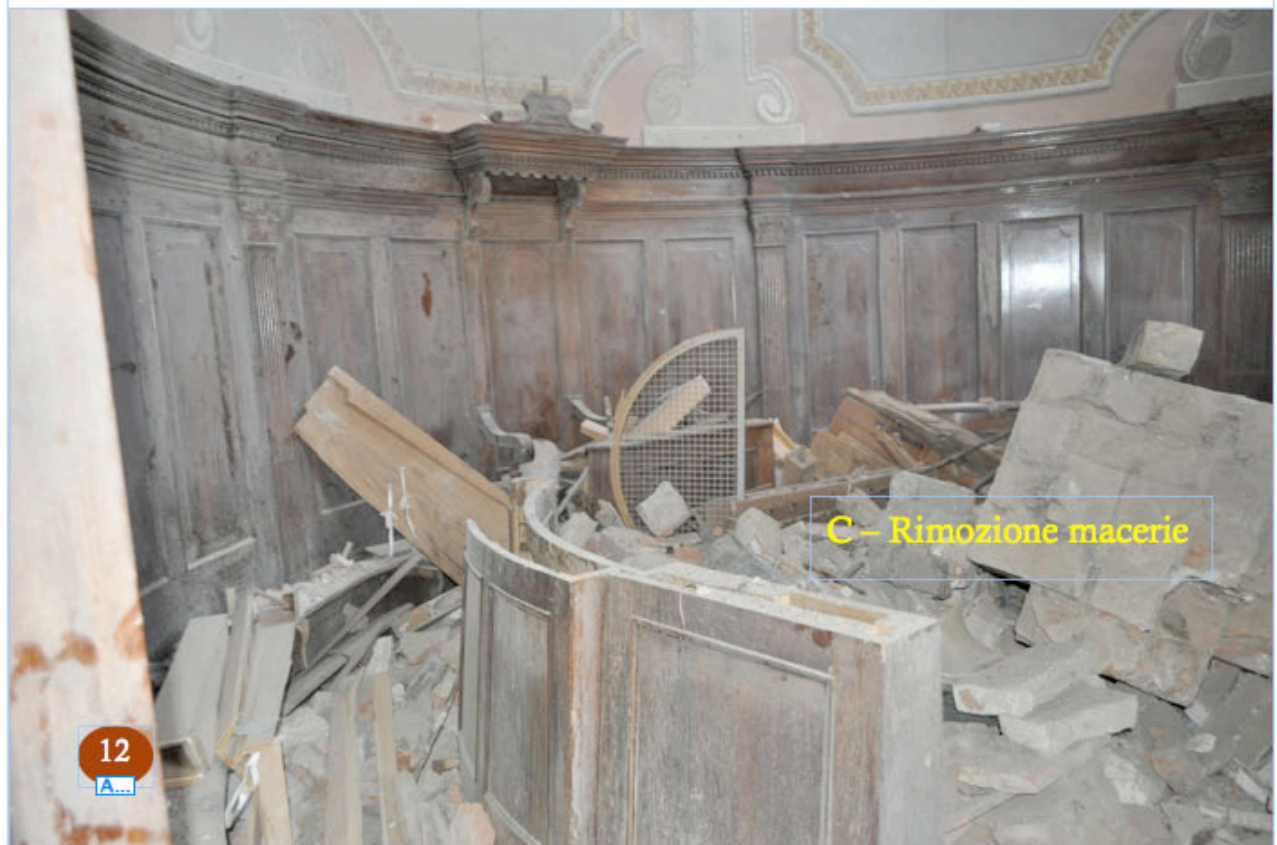
- Scheda 2 documentazione fotografica, con specifica lavori 3e

In questa fase il volto e le murature esistenti del presbiterio non sono idonee a sostenere ancoraggi, a resistere al peso della copertura con l'azione del vento ed della caduta della neve, pertanto, in attesa di ricomporre le strutture murarie si procede all'ancoraggio della copertura con tubi e giunti sul ponteggio.

FORMAZIONE DELLA COPERTURA DEL PRESBITERIO (9a) E ABSIDE

C. Rimozione delle macerie interne al presbiterio e all'abside (coro ligneo) (12), da eseguire con il percorso protetto (14). Dopo gli interventi A e B precedenti, si potrà realizzare il percorso che collega il presbiterio alla via di uscita, protetto con puntellamento del solaio e la centinatura delle porte;

D. Creazione del ponteggio interno atto a sostenere la nuova copertura leggera calpestabile eseguita con travetti, tavolato in legno e guaina bituminosa, in attesa del recupero finale del tetto;

E. Centinatura dell'arco sovrastante l'altare maggiore;
