Comune di Camposanto (MO)

PROGETTO ESECUTIVO
DI RIPARAZIONE CON RAFFORZAMENTO LOCALE
DELLA CHIESA DI SAN NICOLA DI BARI
IN CAMPOSANTO

**5. RELAZIONE GENERALE DEI MATERIALI
COSTITUENTI L'EDIFICIO, DELLO STATO DI DEGRADO E
DELL'INTERVENTO**

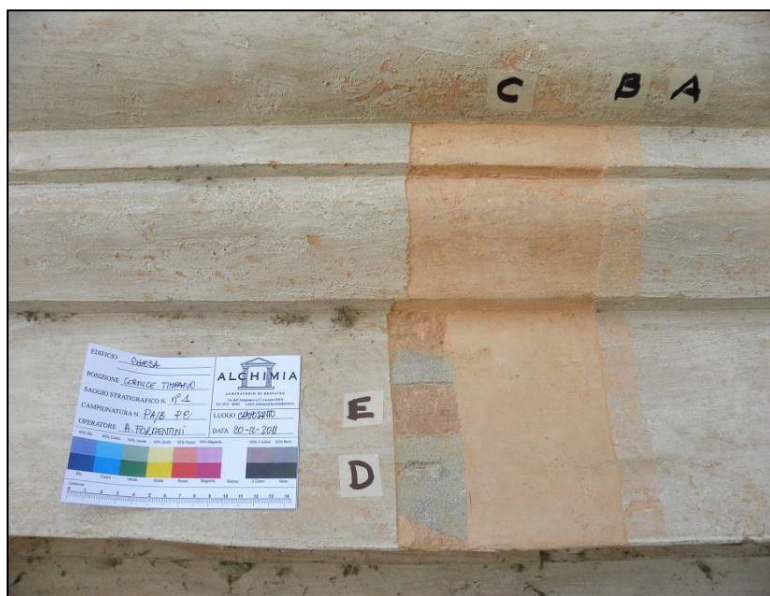
Indagine N1

(eseguita sulla cornice del timpano)

- **A(p)** strato di colore a vista di tono bianco/giallo pallido
(AC p21 G10 N10)
probabile colore di natura sintetica.

- **B(p)** intonachino tipo pastina di tono giallo/arancio (AC p18 G50 R40)
di probabile composizione di coccio pesto di spessore 0,3mm di consistenza morbida e friabile poco aderente allo strato sottostante

- **C(p)** intonachino di tono giallo/arancio (AC p18 G50 R40)
probabile composizione di coccio pesto di spessore 0,5mm di consistenza compatta aderente allo strato sottostante

- **D** lacerti di intonaco cementizio di tono grigio molto aderente al mattone sottostante strutturale

- **E** mattoni strutturali.

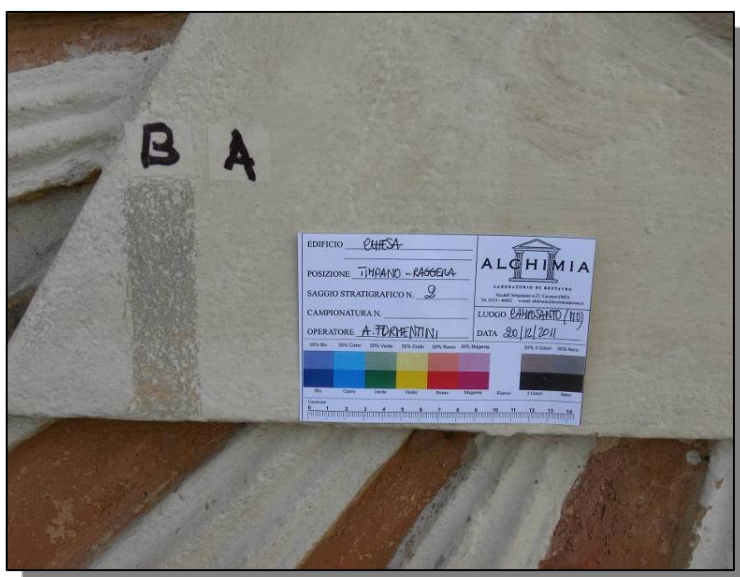
Indagine N2

(eseguita su elementi a raggera all'interno del timpano)

- **A** strato di colore a vista di tono bianco/giallo pallido (AC p21 G10 N10)

- **B** composto cementizio di tono grigio

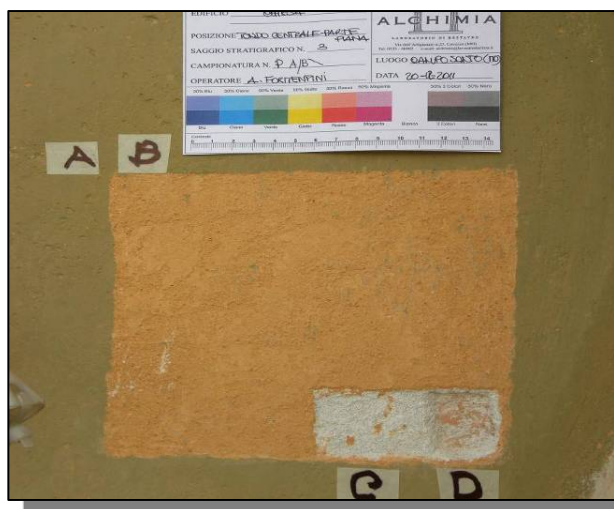
Indagine N.3

(eseguita parete di fondo del tondo centrale)

- **A** strato di colore a vista di tono verde terra antica (**AC p21 G40 N30**)
colore di probabile natura sintetica

- **B** intonachino tipo pastina di tono giallo/arancio (**AC p18 G50 R40**)
di probabile composizione di coccio pesto di spessore 0,3mm di consistenza morbida e friabile poco aderente allo strato sottostante

- **C** intonaco di tono bianco con spessore di 1,5cm di tipo premiscelato

- **D** mattoni strutturali

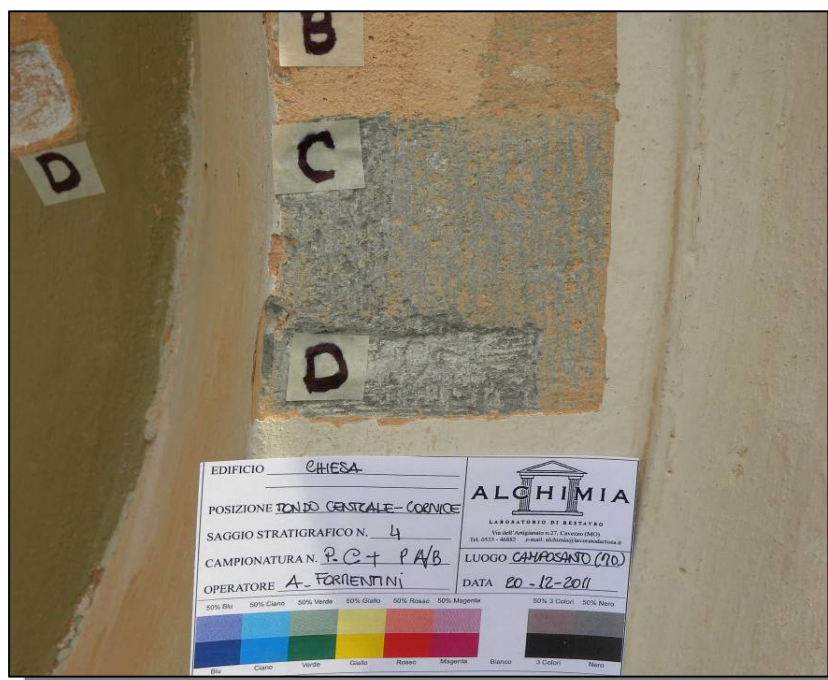
Indagine N.4

(eseguita sulla cornice del tondo centrale)

- **A(p)** strato di colore a vista di tono bianco/giallo pallido (**AC p21 G10 N10**)
probabile colore di natura sintetica

- **B(p)** intonachino tipo pastina di tono giallo/arancio (**AC p18 G50 R40**)
di probabile composizione di coccio pesto di spessore 0,3mm di consistenza morbida e friabile poco aderente allo strato sottostante

- **C(p)** intonaco di natura cementizia di tono grigio

- **D** intonaco di natura cementizia di tono grigio di spessore almeno 0,5mm

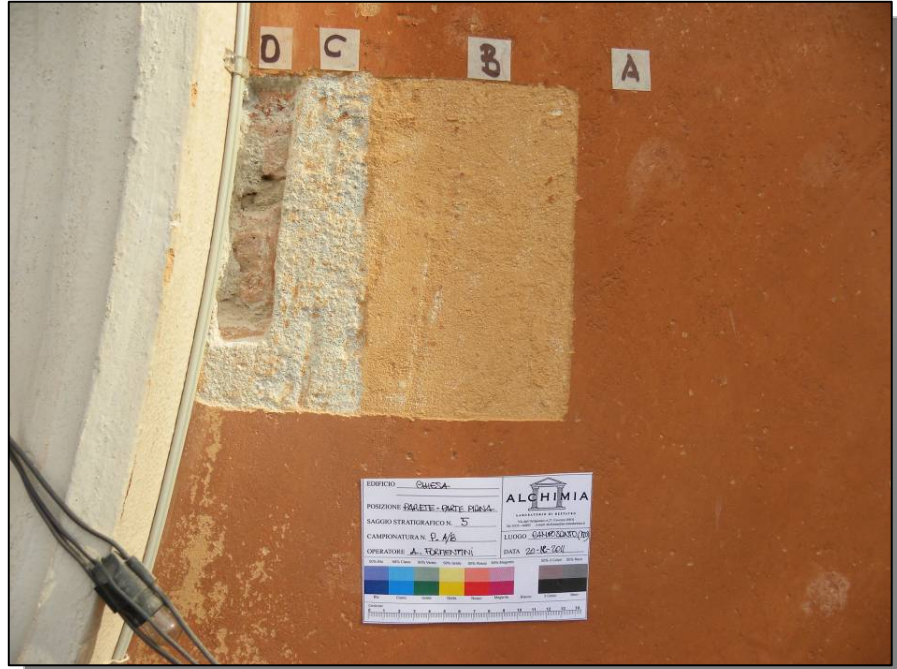
Indagine N.5

(eseguita sulla parete di colore terra di Siena bruciata)

- **A(p)** strato di colore a vista di tono terra di Siena bruciata

(**AC p31 R70 B30 G80**) probabile impasto liscio o lamato a ferro o con tecnica mista

- **B(p)** intonachino tipo pastina di tono giallo/arancio (**AC p18 G50 R40**) di probabile composizione di coccio pesto di spessore 0,3mm di consistenza morbida e friabile poco aderente allo strato sottostante

- **C (p)** intonaco di tipo premiscelato di tono bianco di spessore di 1,5 cm

- **D** mattoni strutturali

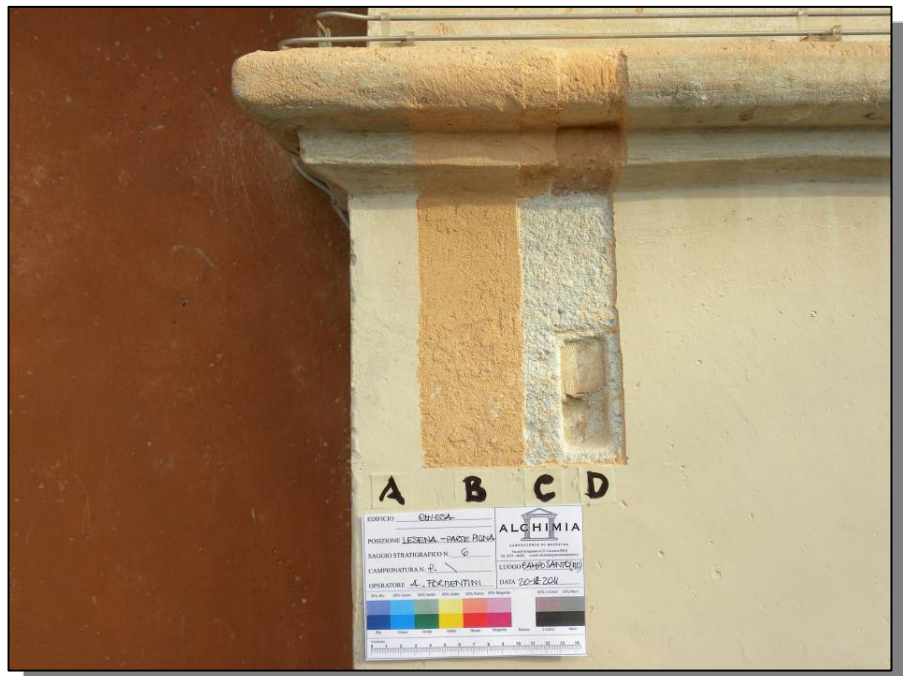
Indagine N.6

(eseguita su una delle quattro lesene)

- **A** strato di colore a vista di tono bianco/giallo pallido (**AC p21 G10 N10**) probabile colore di natura sintetica

- **B** intonachino tipo pastina di tono giallo/arancio (**AC p18 G50 R40**) di probabile composizione di coccio pesto di spessore 0,3mm di consistenza morbida e friabile poco aderente allo strato sottostante

- **C** intonaco di tipo premiscelato di tono bianco di spessore di 1,5 cm

- **C** su rilievo in aggetto- intonachino di tono giallo/arancio (**AC p18 G50 R40**) probabile composizione di coccio pesto di spessore 0,5mm di consistenza compatta aderente allo strato sottostante

- **D** mattoni strutturali

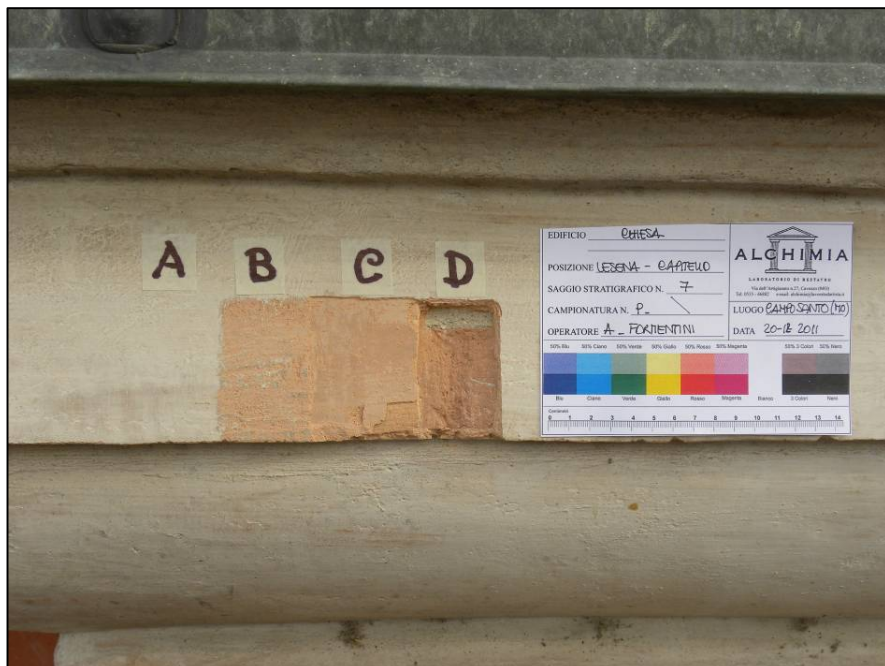
Indagine N.7

(eseguita sul capitello delle lesene)

- **A** strato di colore a vista di tono bianco/giallo pallido
(AC p21 G10 N10)
probabile colore di natura sintetica

- **B** intonachino tipo pastina di tono giallo/arancio **(AC p18 G50 R40)**
di probabile composizione di coccio pesto di spessore 0,3mm di consistenza morbida e friabile
poco aderente allo strato sottostante

- **C** intonachino di tono giallo/arancio **(AC p18 G50 R40)**
probabile composizione di coccio pesto di spessore 0,5mm di consistenza compatta
aderente allo strato sottostante

- **D** mattoni strutturali

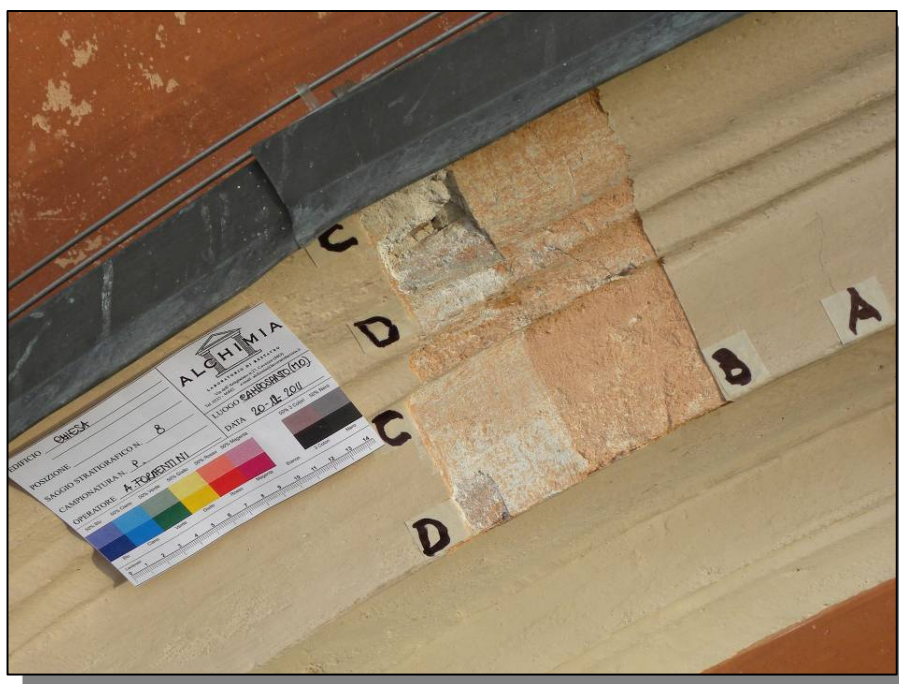
Indagine N.8

(eseguita su cornice porta ingresso)

- **A** strato di colore a vista di tono bianco/giallo pallido
(AC p21 G10 N10)
probabile colore di natura sintetica

- **B** intonachino tipo pastina di tono giallo/arancio **(AC p18 G50 R40)**
di probabile composizione di coccio pesto di spessore 0,3mm di consistenza morbida e friabile
poco aderente allo strato sottostante

- **C** intonaco di tono bianco e spessore sottile

- **D** mattoni strutturali

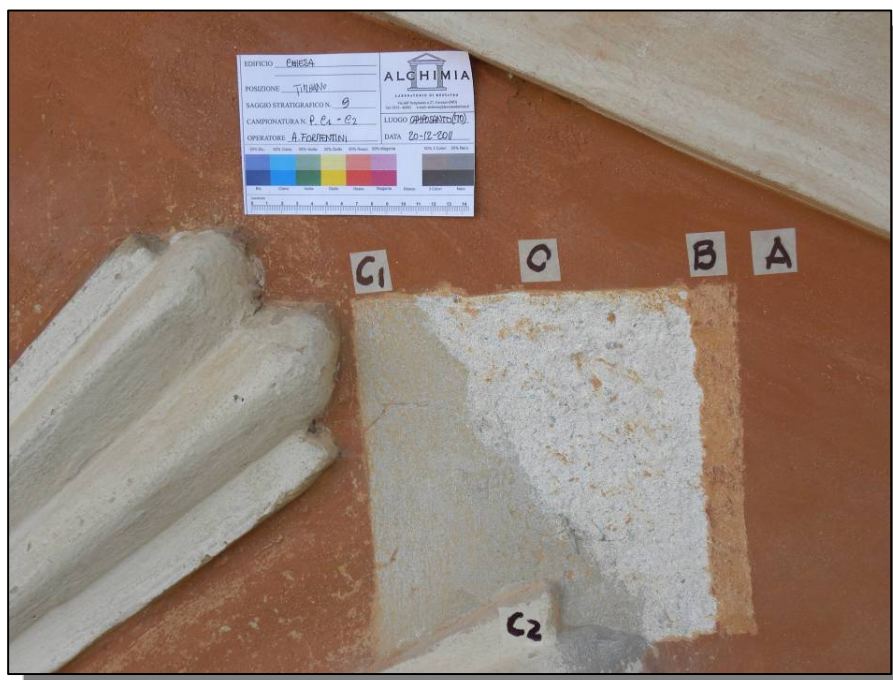
Indagine N.9

(eseguita sulla parete all'interno del timpano e su elemento a raggera)

- **A** strato di colore a vista di tono terra di siena bruciata (**AC p31 R70 B30 G80**) probabile impasto liscio o lamato a ferro o con tecnica mista

- **B** intonachino tipo pastina di tono giallo/arancio (**AC p18 G50 R40**) di probabile composizione di coccio pesto di spessore 0,3mm di consistenza morbida e friabile poco aderente allo strato sottostante

- **C**) intonaco di tipo premiscelato di tono bianco e spessore di 1,5cm

- **C1 C2 (p)** intonaco di natura cementizia porzione limitata alla raggera e all'intonaco all'interno dei raggi

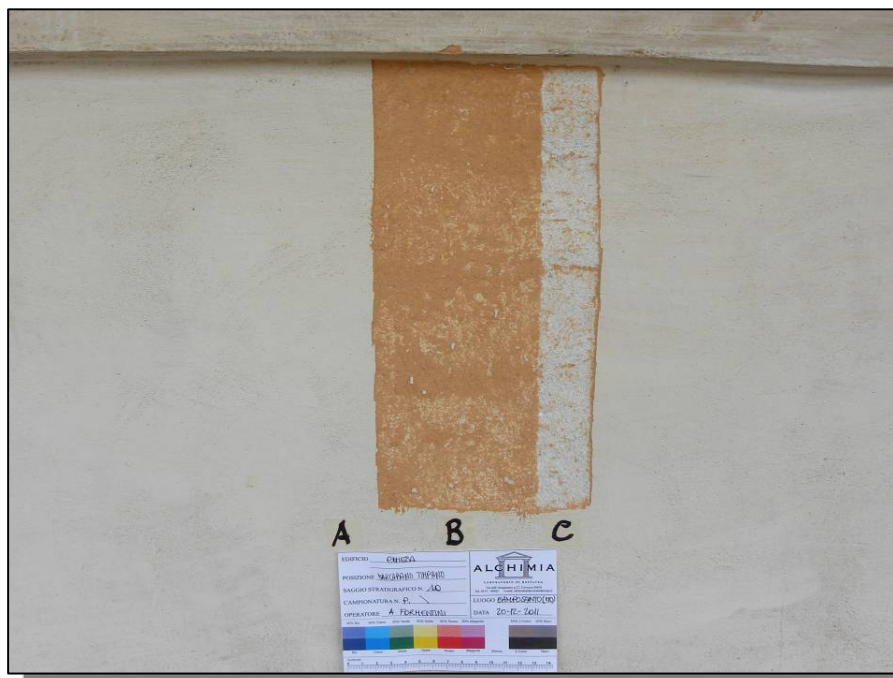
Indagine N.10

(eseguita su cornice del marcapiano del timpano)

- **A** strato di colore a vista di tono bianco/giallo pallido (**AC p21 G10 N10**) probabile colore di natura sintetica

- **B** intonachino tipo pastina di tono giallo/arancio (**AC p18 G50 R40**) di probabile composizione di coccio pesto di spessore 0,3mm di consistenza morbida e friabile poco aderente allo strato sottostante

- **C** intonaco tipo premiscelato di tono bianco e di spessore di 1,5cm

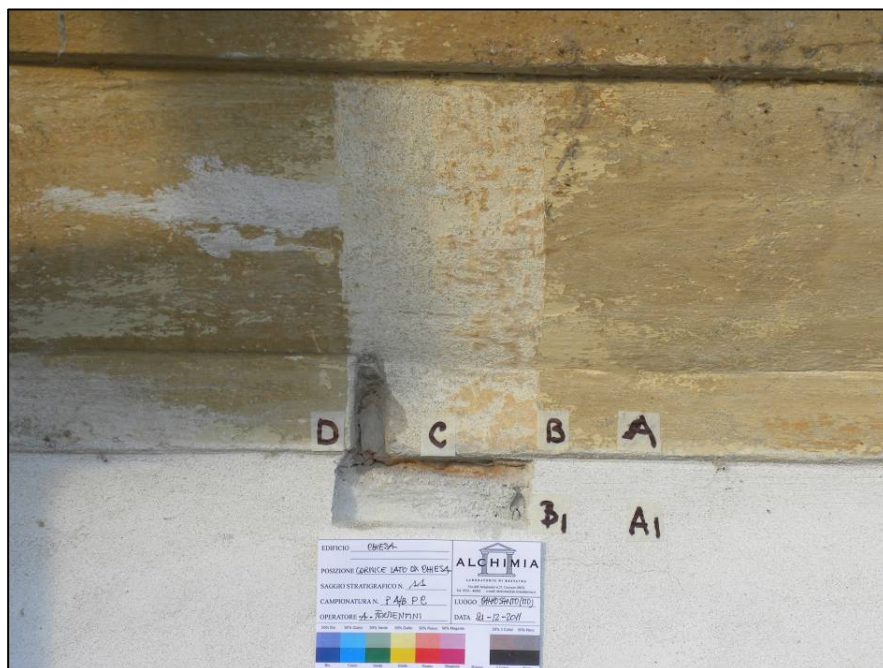
Indagine N.11

(eseguita sul lato destro della chiesa sulla cornice e parete nel sotto tetto)

- **A** strato di colore a vista di tono giallo/terra di siena naturale
(AC p27 R30 B20 G60)

- **B** tracce di colore di tono giallo cadmio (colore brillante)
(AC p133 G90 R30 N10)

- **C** intonaco di tipo terroso probabile malta a calce e inerti di varia granulometria con sassini fino a 1,5 cm di diametro, intonaco con notevole spessore fino a 4 cm

- **D** mattoni strutturali in parete

- **A1** intonaco tipo premiscelato di tono bianco di spessore di 1,5cm

- **B1** mattoni e sassi strutturali

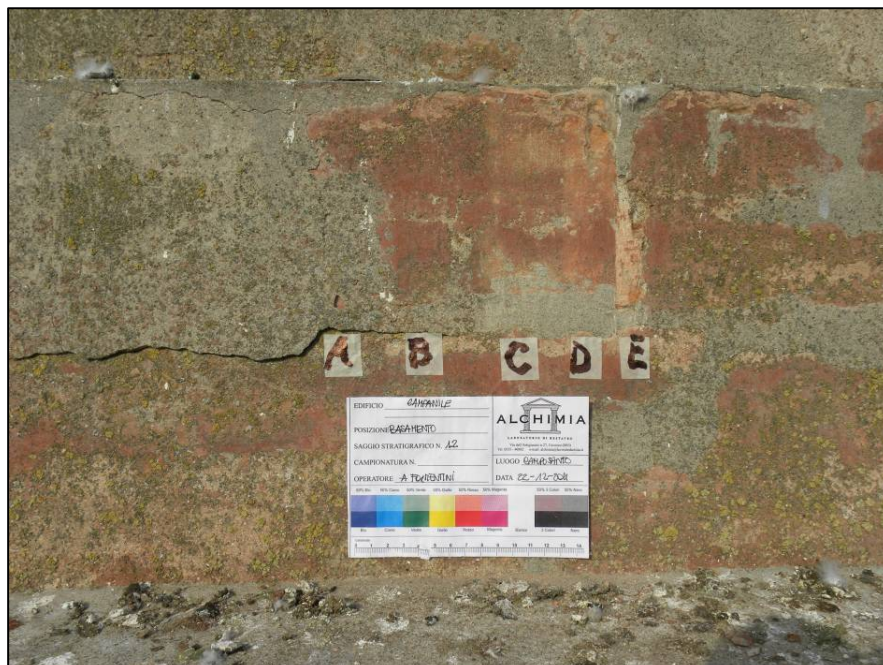
Indagine N.12

(eseguita sul basamento della cuspide-facciata frontale esposta a sud)

- **A** intonaco grigio di natura cementizia – di consistenza rigida resistente alla rimozione di spessore 0,3 mm

- **B** strato di finitura tipo sagramatura di tono rosso venezia (**AC p133 G90 R90 N20**) con depositi di muschi e crosta nera

- **C** strato di finitura (B) tipo sagramatura di tono rosso venezia (**AC p133 G90 R90 N20**) dopo la rimozione di muschi e crosta nera

- **D** strato di finitura (B) tipo sagramatura dopo leggera rimozione meccanica della superficie più esposta ed ossidata (**AC p134 G100 R60 N10**)

- **E** strato preparatorio di tono rosato pallido (**AC p55 N10 R20 G40**)

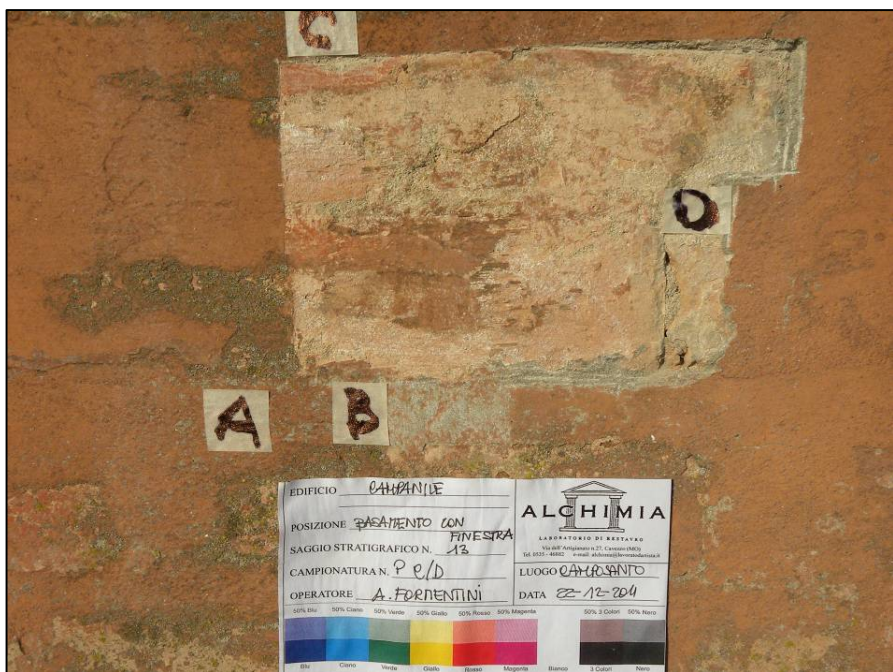
Indagine N.13

(eseguita parete con finestra alla base della cuspide-facciata frontale esposta a sud)

- **A** strato di colore a vista di tono arancio (**AC p132 G80 R50 N10**) strato di colore compatto e coprente applicato durante l'ultimo intervento di restauro

- **B** intonachino grigio di natura cementizia di difficile rimozione

- **C (p)** tracce di finitura tipo sagramatura di tono rosso venezia (**AC p132 G80 R70 N10**)

- **D (p)** strato preparatorio di tono rosato pallido (**AC p55 N10 R20 G40**)

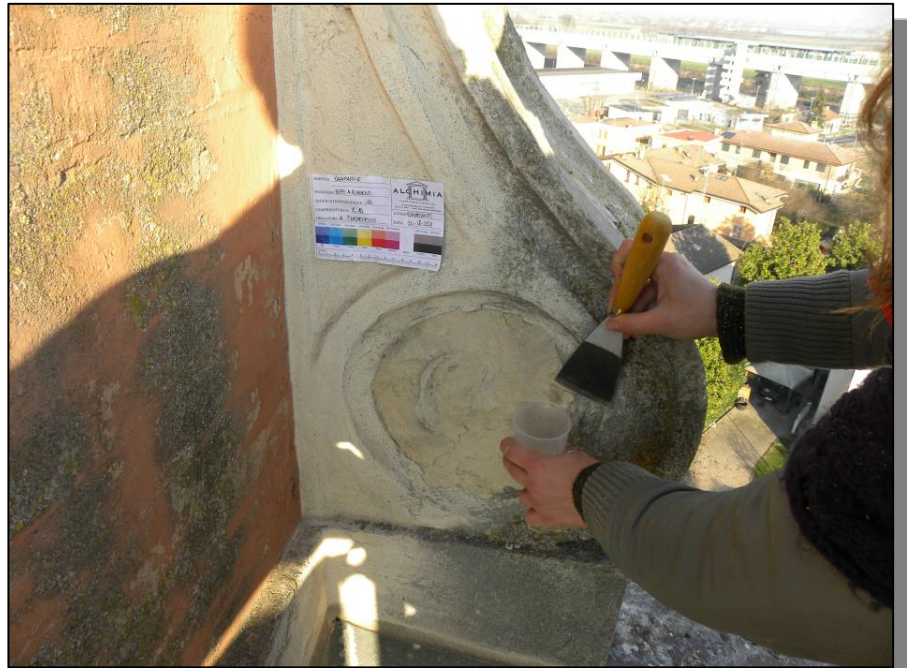
Indagine N.13bis
(mensola del vaso)

- **A** strato di colore a vista di tono giallo pallido tenacemente ancorato all'intonaco cementizio che riveste interamente la mensola a ricciolo (AC p45 B10 R10 G30)

- **B(p)** pietra arenaria gialla (AC p55 N10 R10 G30)

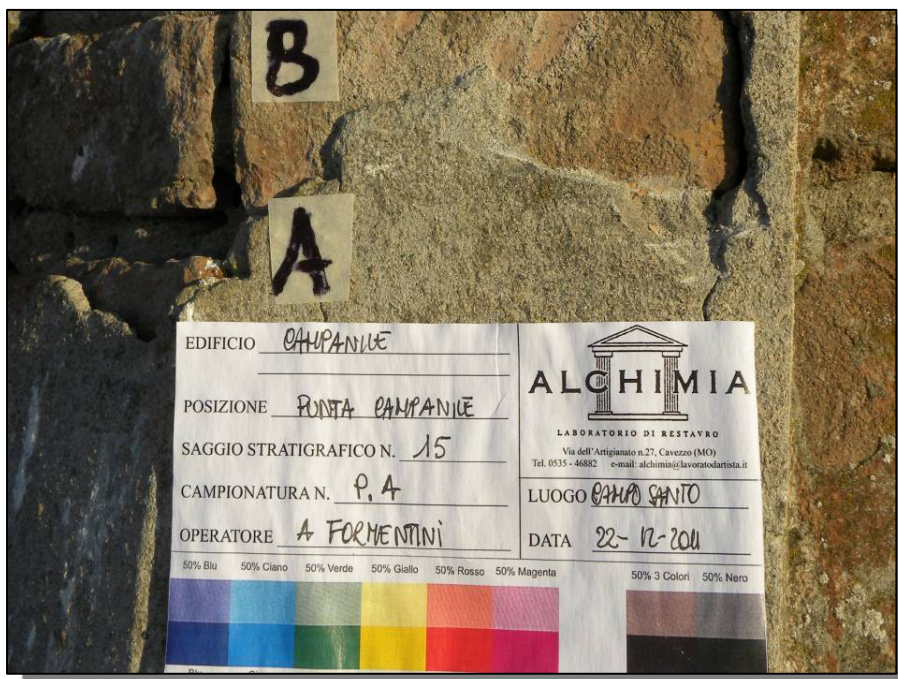
Indagine N.15

(cornice cuspidata-facciata ovest)

- **A** strato di intonaco grigio di natura cementizia

- **B** mattoni strutturali

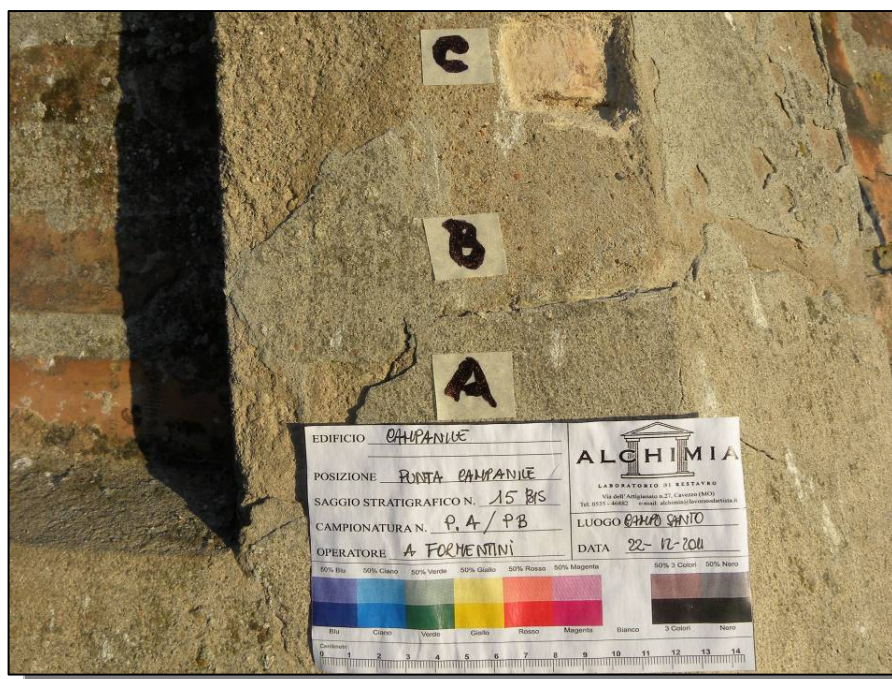
Indagine N.15 bis

(cornice cuspidata – facciata ovest)

- **A** strato di intonaco grigio di natura cementizia

- **B (p)** intonaco di tono terra di siena naturale pallida con granulometria differente sabbia e sassi

- **C** spessore dell'intonaco

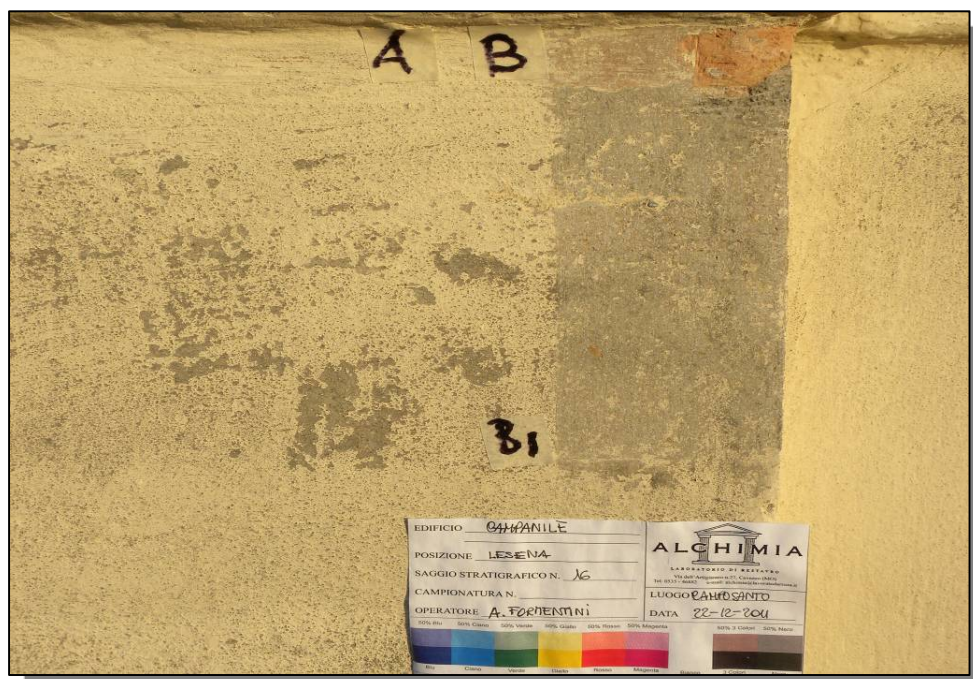
Indagine N.16
(lesena della cella
campanaria facciata ovest)

- **A (p)** strato di colore a
vista di tono giallo pallido
(**AC p45 B10 R10 G30**)
tenacemente ancorato
all'intonaco cementizio

- **B1** strato di intonaco
grigio di natura cementizia

- **B** mattoni strutturali

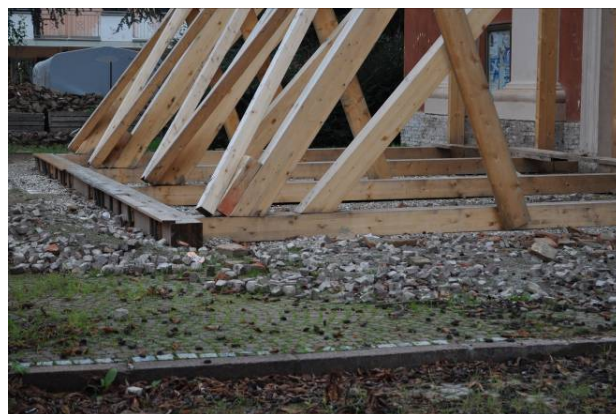
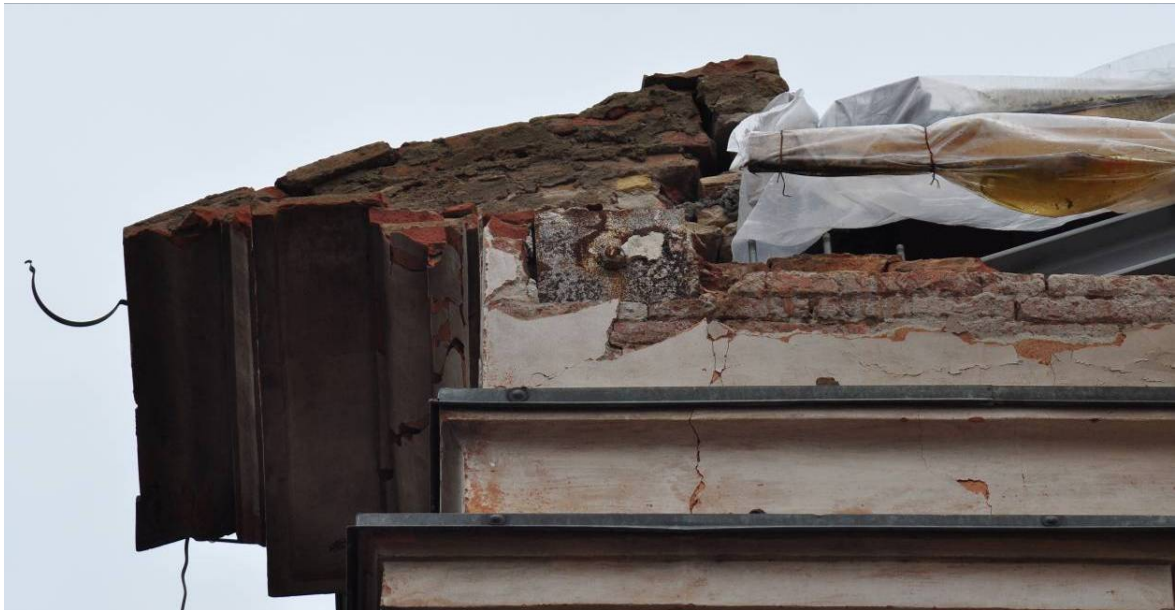
Ad oggi la facciata è stata oggetto di messa in sicurezza causa rischio ribaltamento verso il sagrato. E' stato installato un sistema di puntellamento in ritti, diagonali e basi lignee fermato al suolo per evitarne lo scorrimento orizzontale in corrispondenza del nodo puntone/base.

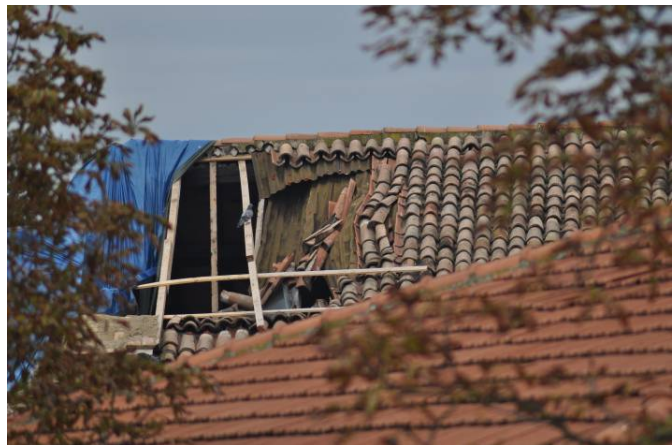
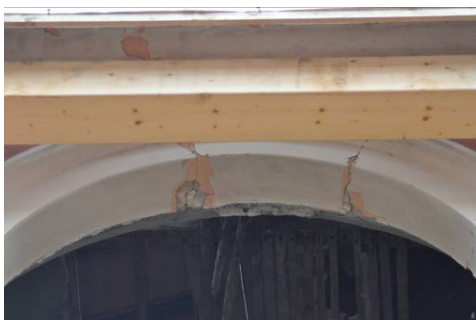
Il timpano è crollato interamente dal cornicione fino alla sommità; l'apertura formatasi è stata chiusa temporaneamente con telo plastico.

Si registra il collasso della porzione di coperto in prossimità della facciata, porzione su cui è stata installata una copertura provvisoria costituita da travetti e telo plastico.

- l'installazione dei ponteggi di servizio con impalcati a tutti i piani
- la ricostruzione del timpano
- il ripristino delle fessurazioni a mezzo di scuci-cuci (lesioni varie)
- il ripristino delle fessurazioni a mezzo di consolidamento per iniezioni e cuciture armate ($\varnothing 14$ in fori $\varnothing 30$ inghisate con resina tipo Epoxi) (pinnacoli, cucitura muratura longitudinale/facciata, lesioni varie)
- il posizionamento di piastre di ancoraggio a vista dei tiranti che, previa perforazione delle murature longitudinali della navata centrale, saranno posizionati e inghisati nella stessa muratura per una lunghezza di circa 18,50 mt.

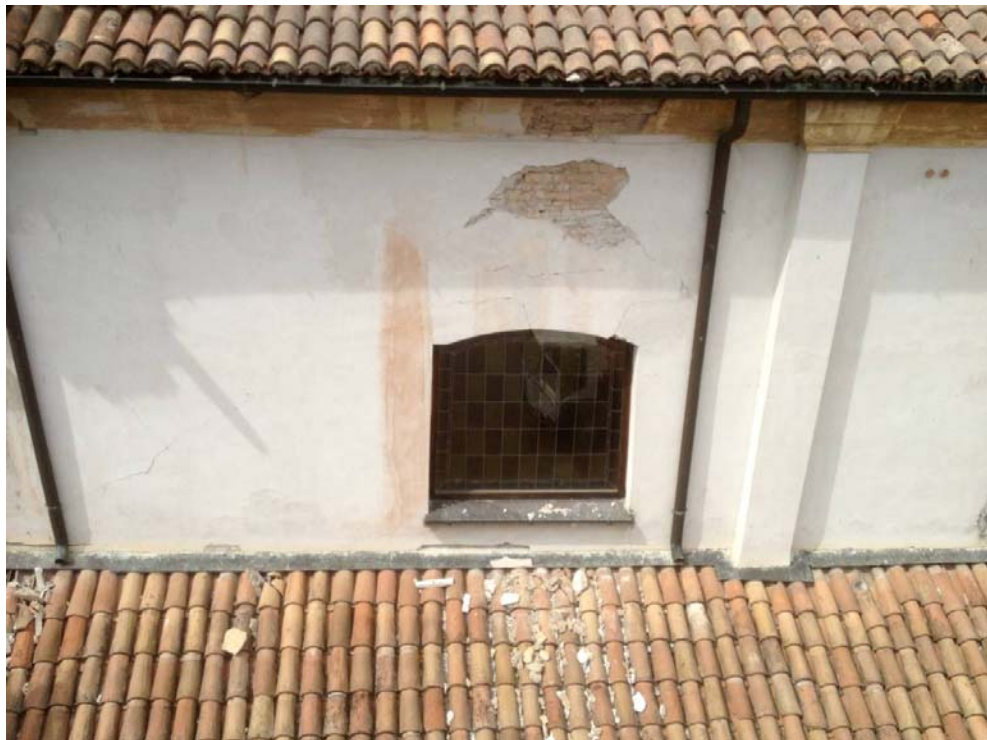
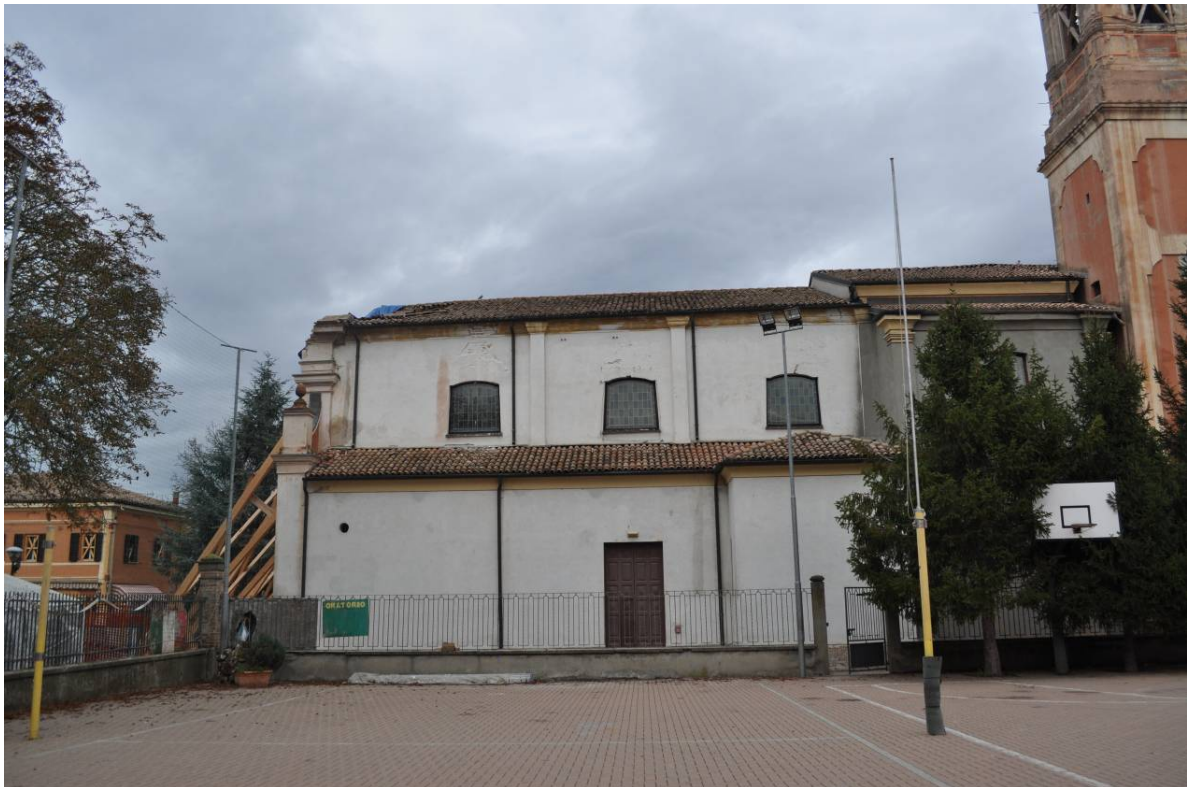
Si riscontrano lesioni diffuse in corrispondenza del nodo murature longitudinali/facciata ed in corrispondenza degli architravi delle aperture vetrate.

Sulle stesse lesioni è stato eseguito un primo intervento consolidamento per iniezioni

- l'installazione dei ponteggi di servizio con impalcati a tutti i piani
- il ripristino delle fessurazioni a mezzo di scuci-cuci (lesioni varie)

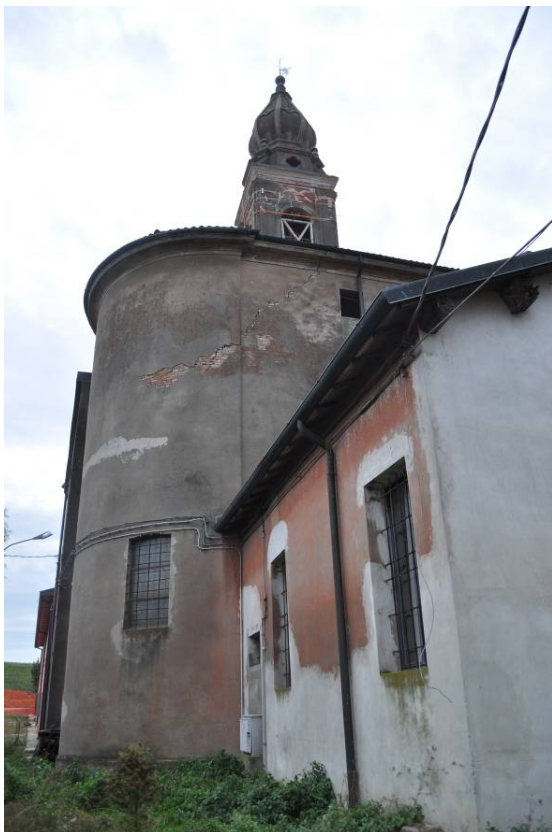
Si riscontrano lesioni diagonali su buona parte delle murature, in particolar modo in corrispondenza del catino absidale.

- l'installazione dei ponteggi di servizio con impalcati a tutti i piani
- il ripristino delle fessurazioni a mezzo di scuci-cuci (lesioni varie)
- il ripristino delle fessurazioni a mezzo di consolidamento per iniezioni e cuciture armate ($\emptyset 10$ in fori $\emptyset 14$ inghisate con resina tipo Epoxi) (lesione a ridosso del campanile, lesioni sopra architravi aperture vetrate, lesioni varie)

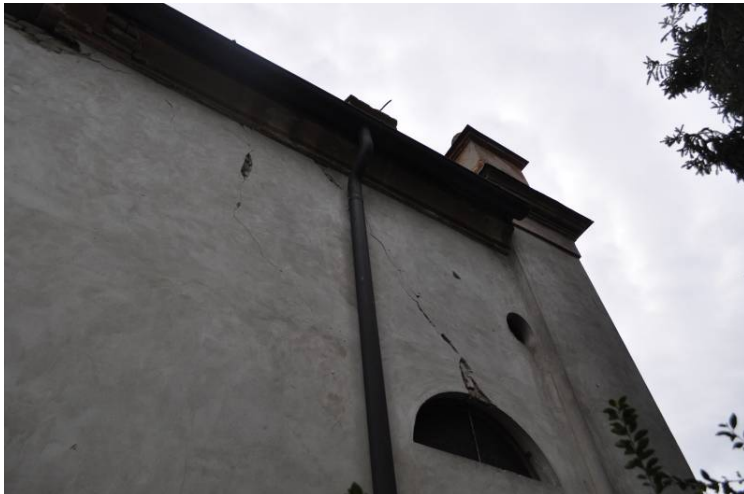
Si riscontra una lesione significativa in corrispondenza dell'apertura che porta luce al primo locale di sinistra.

- l'installazione dei ponteggi di servizio con impalcati a tutti i piani
- il ripristino delle fessurazioni e della porzione di cornicione crollato a mezzo di scuci-cuci (lesioni varie)
- il ripristino delle fessurazioni a mezzo di consolidamento per iniezioni e cuciture armate ($\varnothing 10$ in fori $\varnothing 14$ inghisate con resina tipo Epoxi)

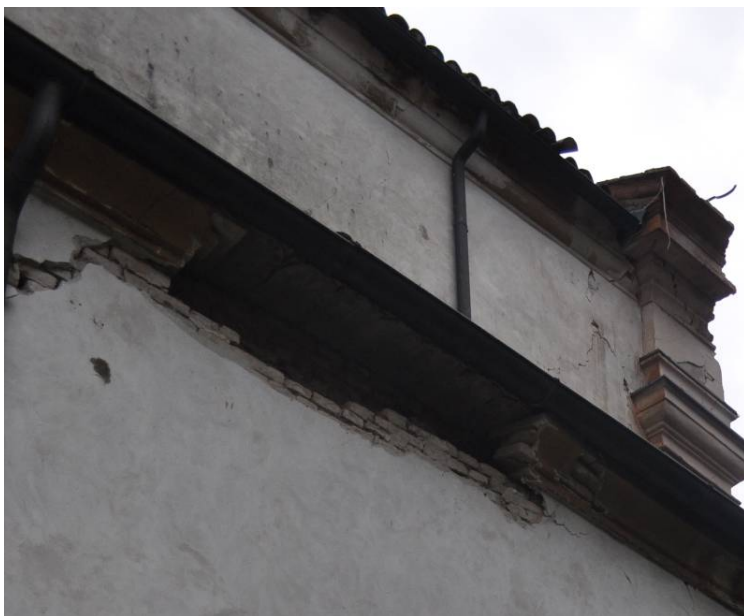
Significativo è il crollo di parte del cornicione in corrispondenza della seconda cappella di sinistra.

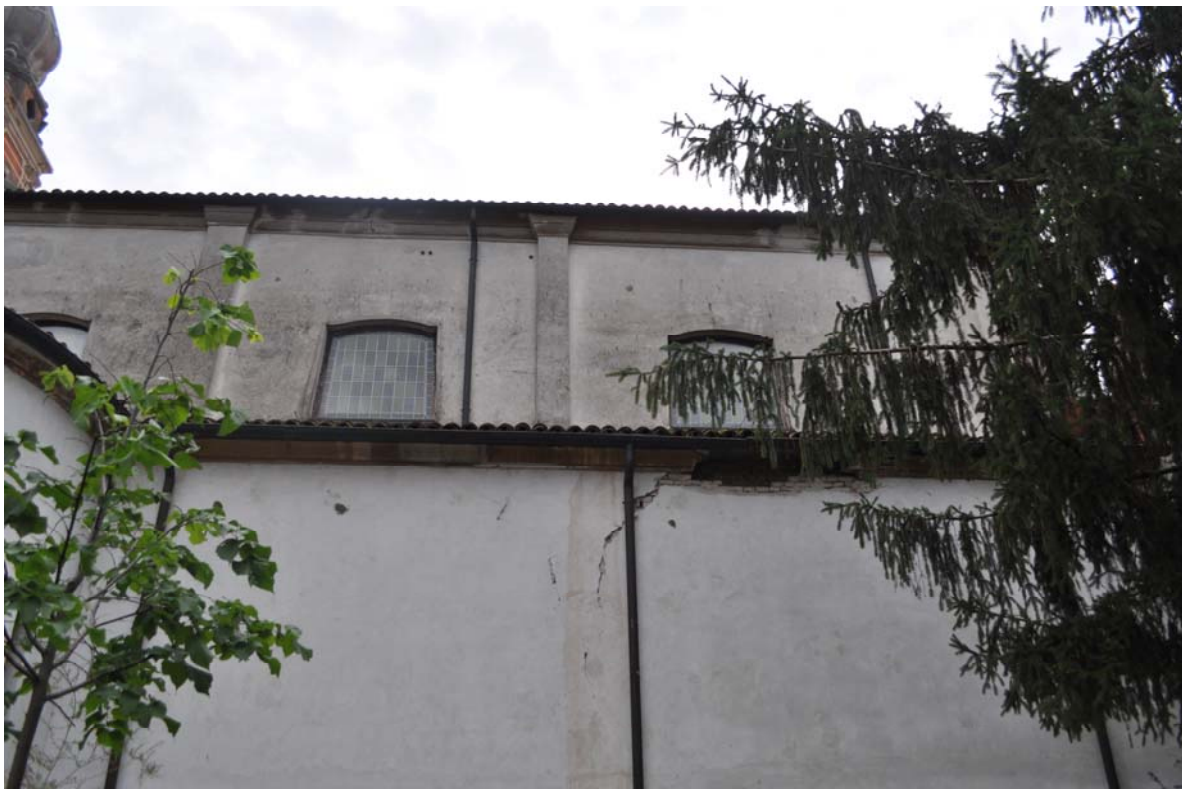
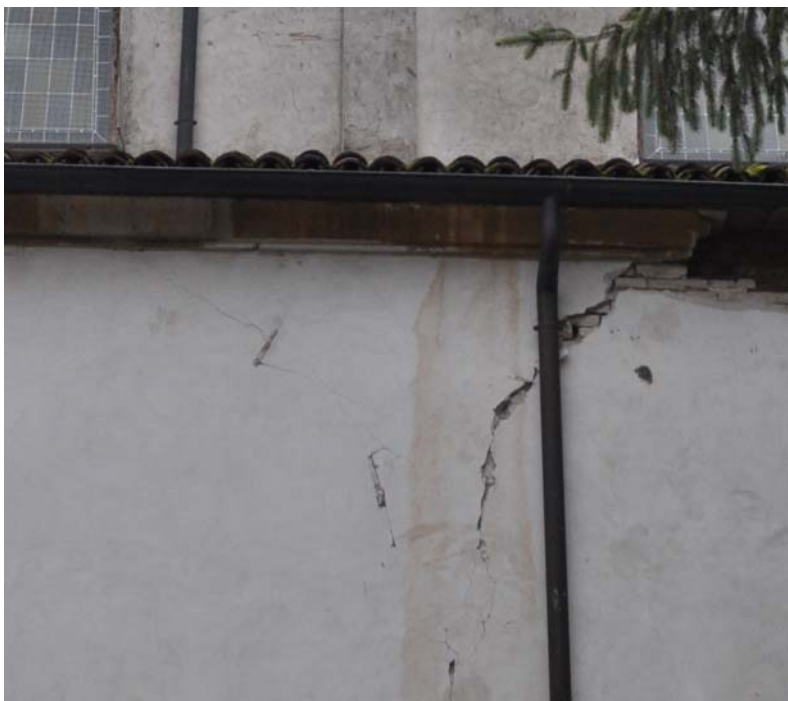
Si notano lesioni con andamento corrispondente al profilo delle volte in laterizio che sormontano la seconda e la terza cappella di sinistra.

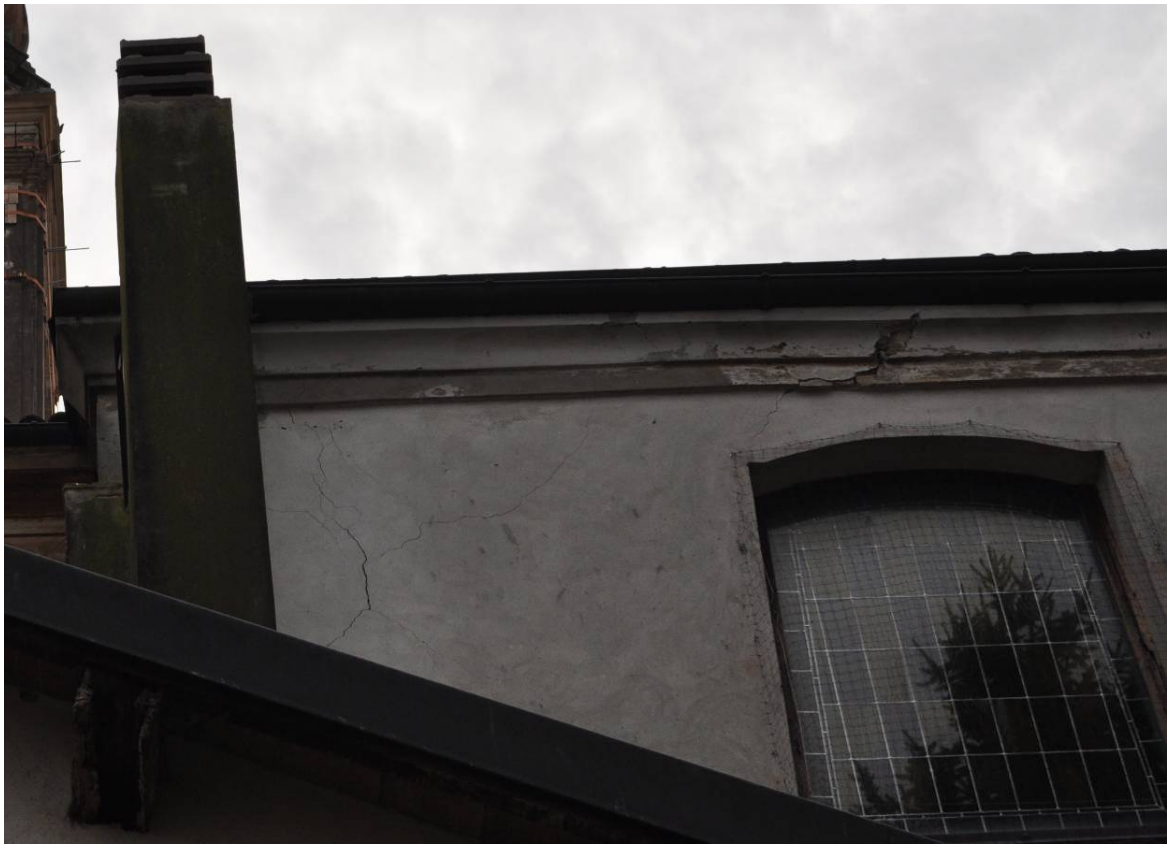
Si notano lesioni in corrispondenza del cornicione e delle aperture vetrate che portano luce alla navata centrale

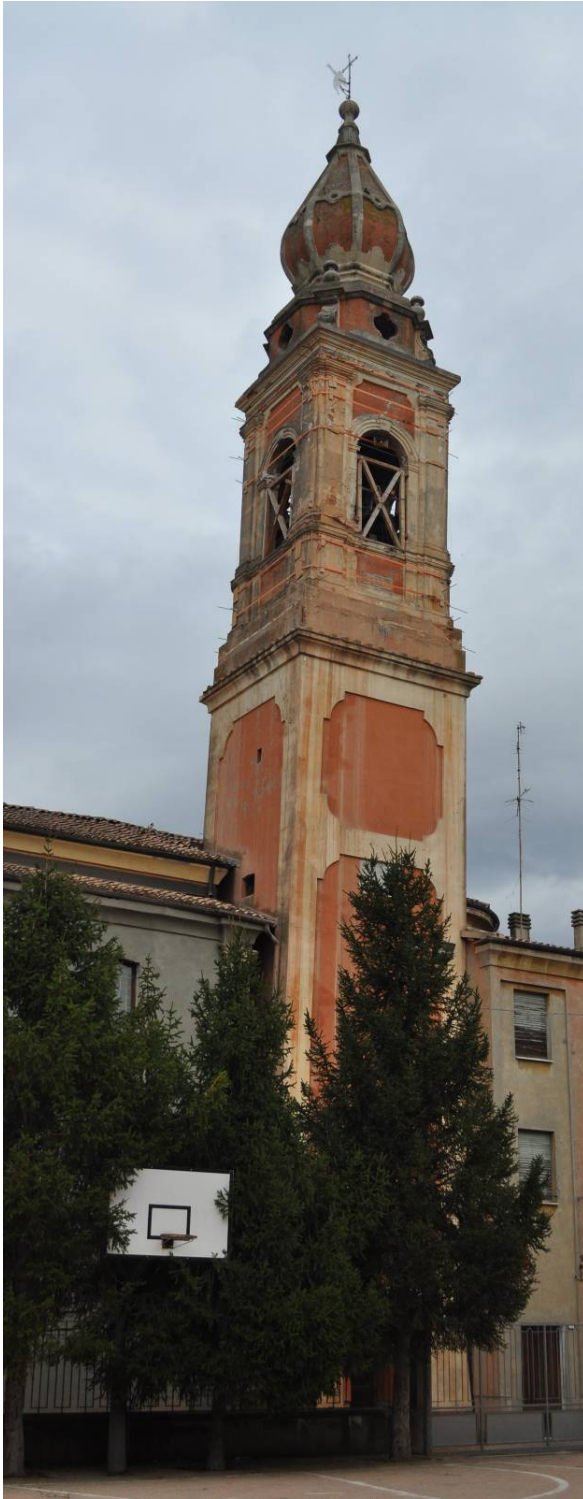
Ad oggi è stata eseguita la messa in sicurezza della cella campanaria mediante sbadacchiatura delle aperture e cerchiaggio con fasce in polietilene e cricchetti metallici.

Sono stati eseguiti consolidamenti per iniezione e cuciture armate in corrispondenza delle fessurazioni di maggiore entità.

Il fusto non presenta lesioni significative e non è stato oggetto di messa in sicurezza.

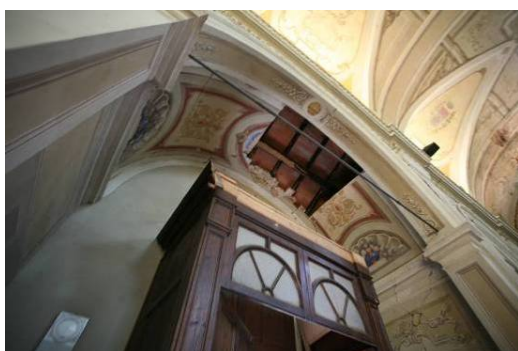
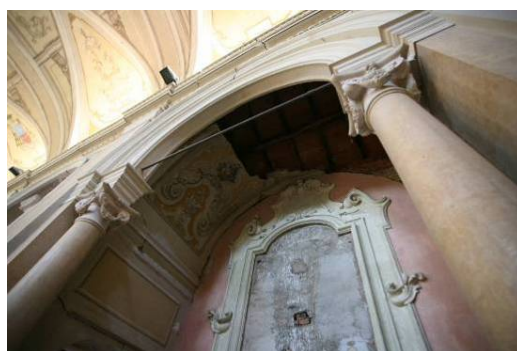
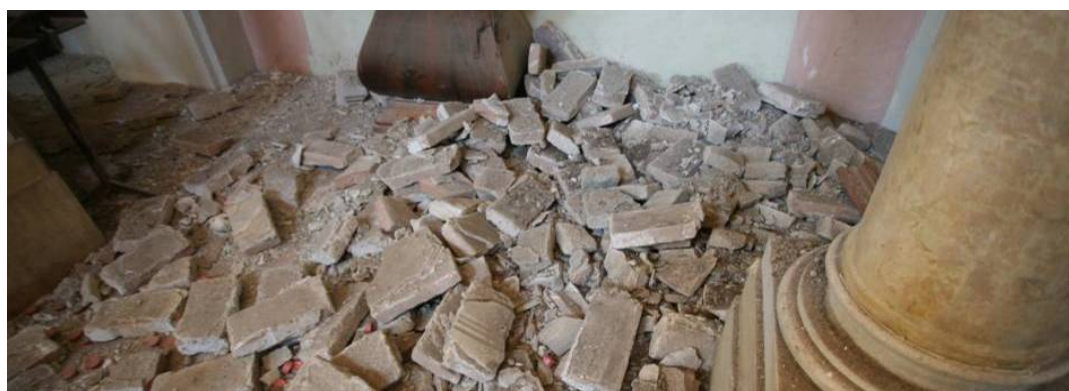
- le volte in laterizio in foglio che sormontano le cappelle laterali

- l'installazione dei ponteggi di servizio, compresi ponte e sottoponte all'intradosso della volta e piano di lavoro all'estradosso della volta
- la rimozione e cernita delle macerie derivate dal crollo delle volte. I materiali selezionati saranno reimpiegati nelle operazioni di ripristino
- il ripristino delle porzioni di volta in laterizio crollate, mediante ausilio di apposite centine sagomate (compresa l'eventuale rimozione dei rinfianchi e loro ripristino)
- il ripristino delle porzioni di volta in cantinelle crollate
- il ripristino delle lesioni su volte e archi

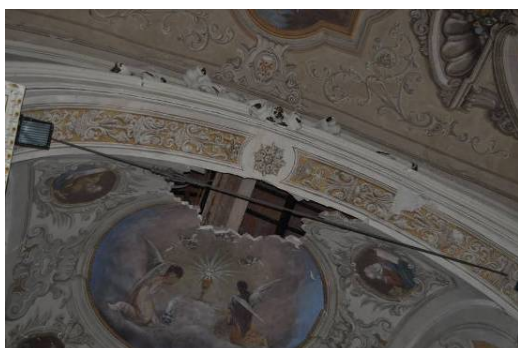
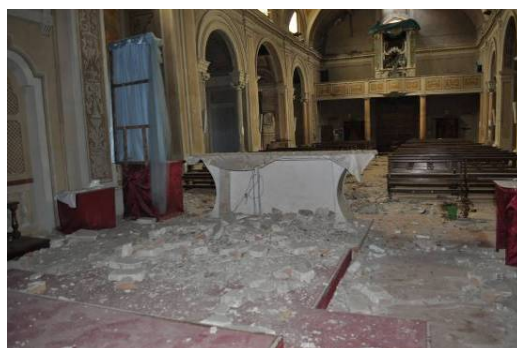
- le volte in laterizio che sormontano presbiterio e abside

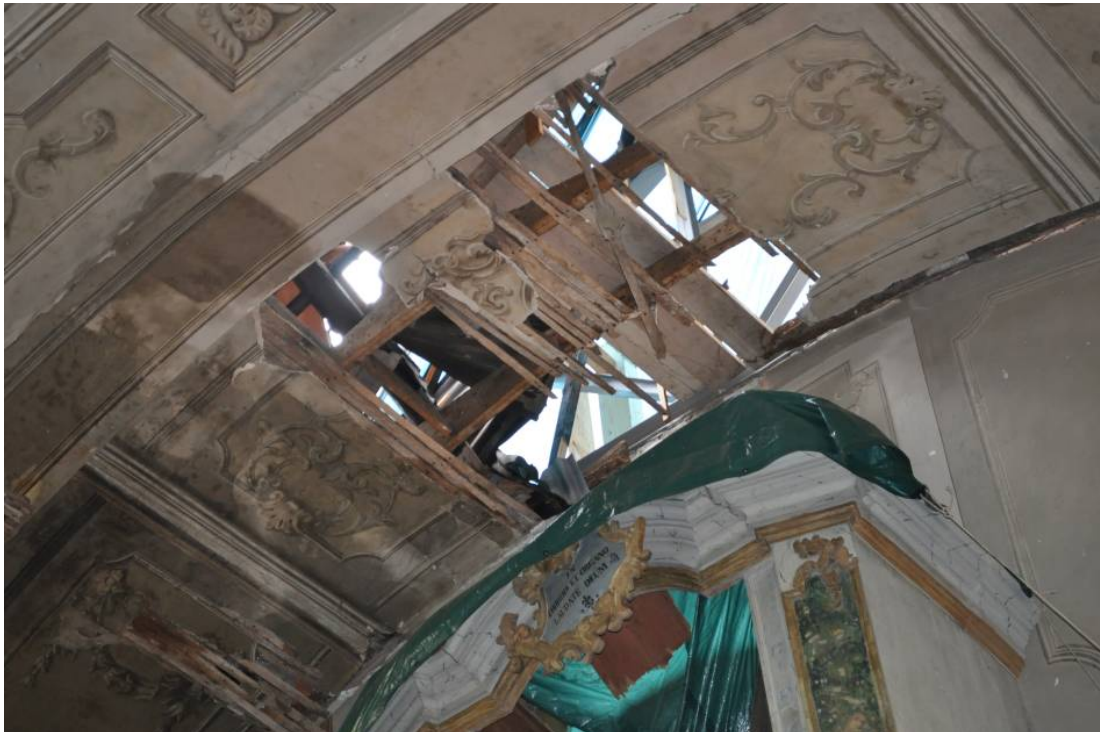
- la porzione di volta in cantinelle a ridosso della controfacciata
