Comune di Camposanto (MO)

PROGETTO ESECUTIVO
DI RIPARAZIONE CON RAFFORZAMENTO LOCALE
DELLA CHIESA DI SAN NICOLA DI BARI
IN CAMPOSANTO

**5. RELAZIONE GENERALE DEI MATERIALI
COSTITUENTI L'EDIFICIO, DELLO STATO DI DEGRADO E
DELL'INTERVENTO**

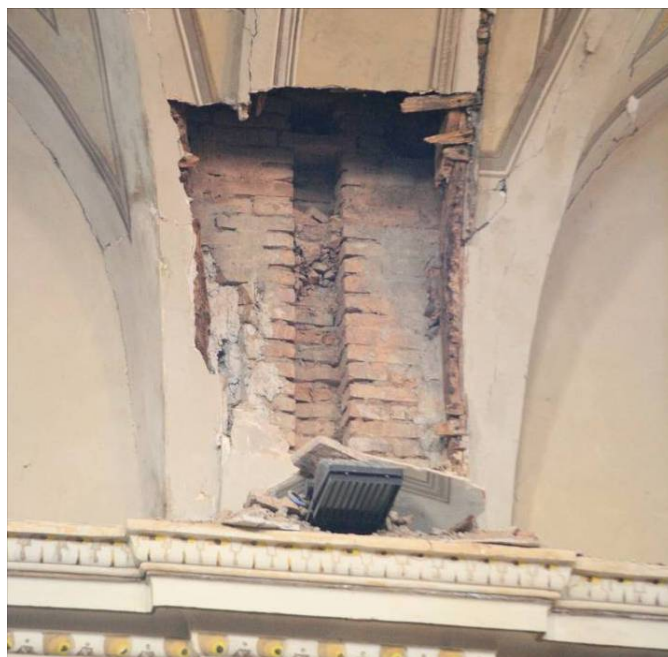
- l'imposta della volta in cantinelle in corrispondenza della seconda e terza cappella di sinistra

- l'installazione dei ponteggi di servizio, compresi ponte e sottoponte all'intradosso della volta e piano di lavoro all'estradosso della volta
- la rimozione e cernita delle macerie derivate dal crollo delle volte. I materiali selezionati saranno reimpiegati nelle operazioni di ripristino
- il ripristino delle porzioni di volta in laterizio crollate, mediante ausilio di apposite centine sagomate (compresa l'eventuale rimozione dei rinfianchi e loro ripristino)
- il ripristino delle porzioni di volta in cantinelle crollate
- il ripristino delle lesioni su volte e archi

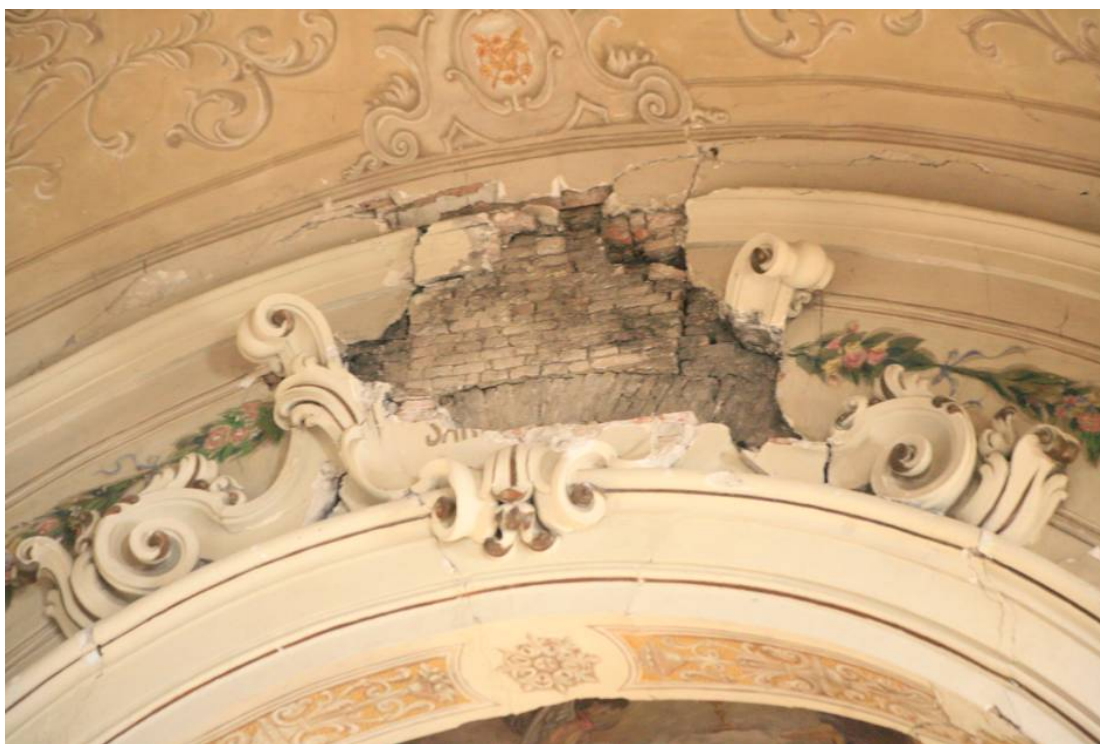
- gli apparati decorativi (arco sovrastante il presbiterio)
