Relazione storica, morfologica, tipologica

Arch. Pier Giorgio Serafini

DESCRIZIONE DEL DANNO

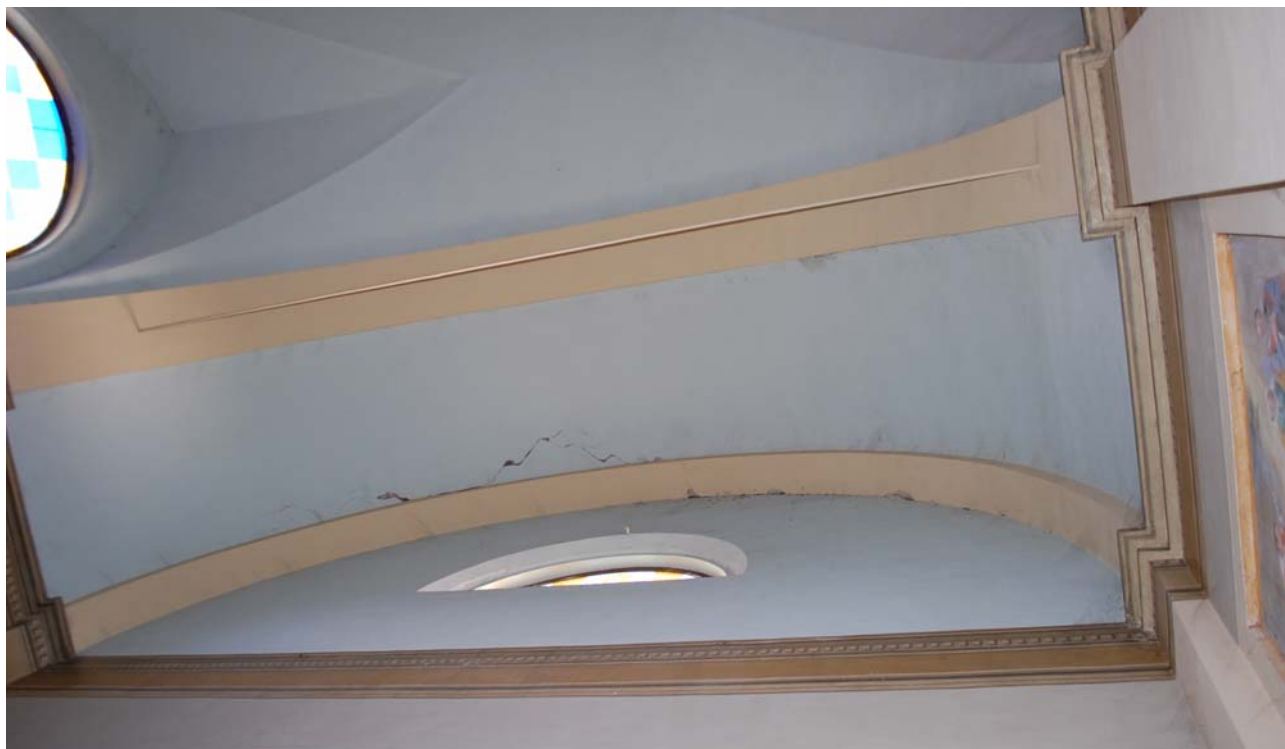
La chiesa ha cominciato a mostrare i primi segni di danneggiamento già al primo terremoto del 20 maggio con la formazione in particolare di un preoccupante quadro fessurativo in corrispondenza della volta della prima campata quella che appoggia sulla controfacciata: i danni sono dovuti all’oscillazione della parte superiore della navata che si dimostra essere troppo snella, formata com’è da murature ad 1 sola testa con rinforzi in corrispondenza dei pilastri.

Prime lesioni a seguito del terremoto del 20.05.2012

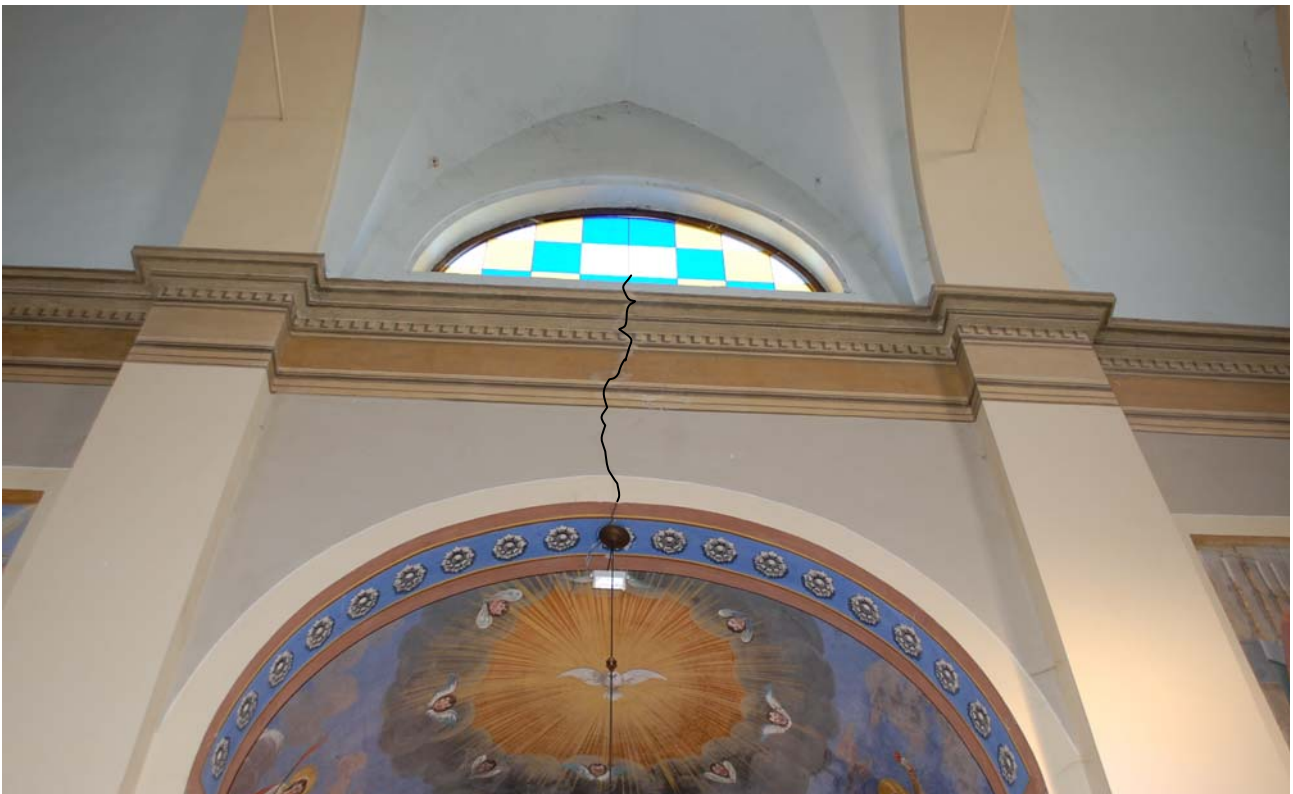
Dettaglio di lesione sull'arcata della cappella laterale dopo il terremoto del 20.05.2012

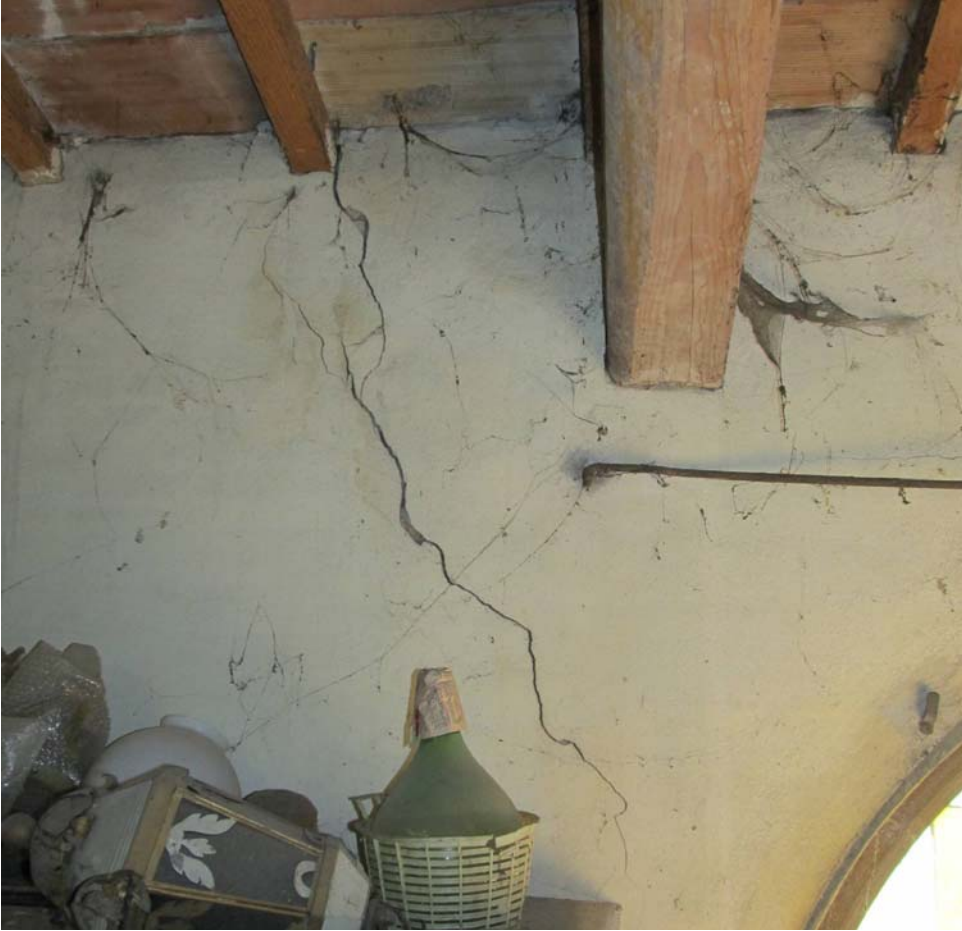
Lesioni anche nel tetto della sagrestia causate dal terremoto del 20.05.2012

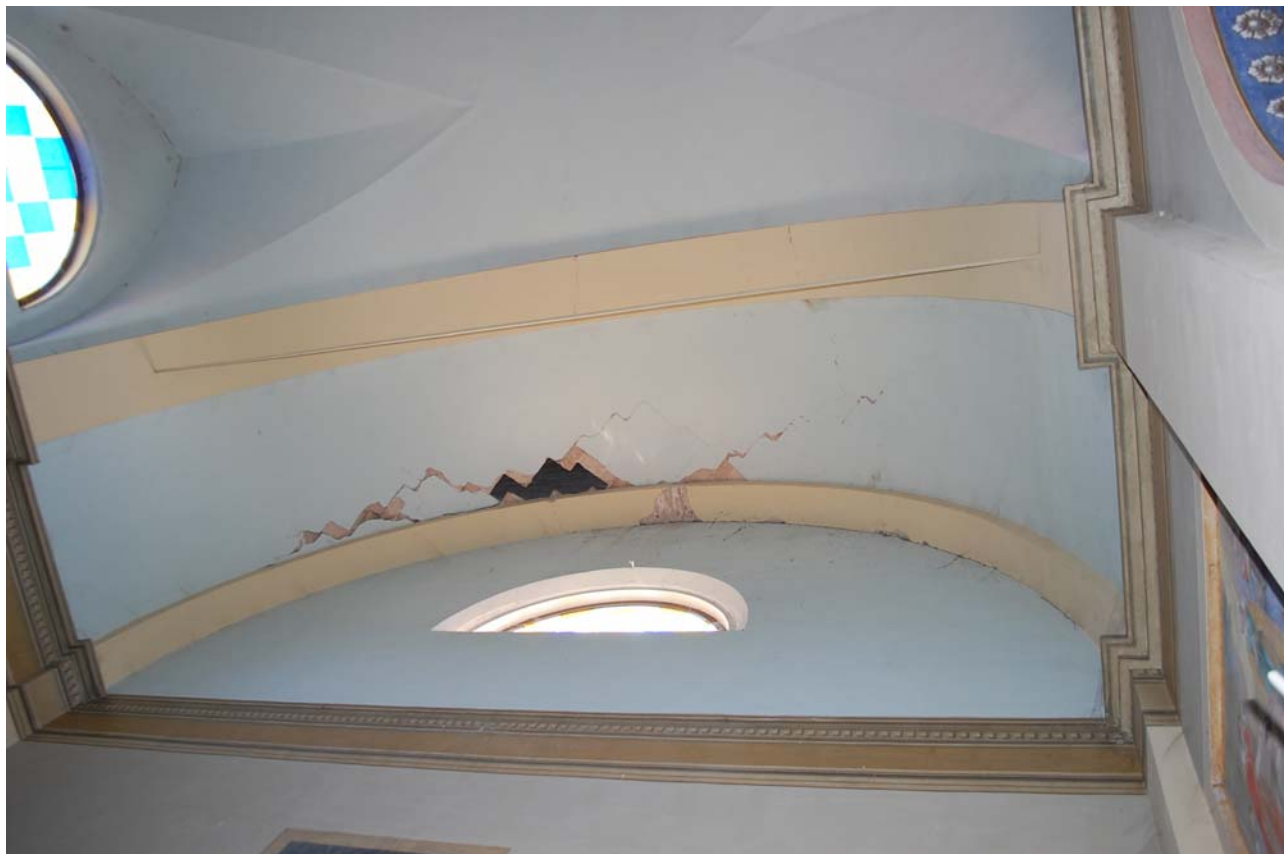
Le foto che seguono sono state scattate dopo il terremoto del 29 maggio e mostrano il notevole peggioramento del quadro fessurativo creatosi sin dalle prime scosse, con addirittura il crollo di parte della volta della 1° campata.

Immagini della volta dopo il terremoto del 29 maggio.

Il quadro dei danneggiamenti pur non essendo particolarmente esteso mostra però la debolezza delle volte in mattoni disposti in foglio, e cioè di piatto per un spessore di 3 – 5 cm, senza nessuna calotta sovrastante, che a seguito di altre scosse potrebbero, con buona probabilità, cadere sul pubblico sottostante. I danni alla volta sono pure aggravati dalla carenza di collegamento fra la facciata e le murature longitudinali.

La riparazione dei danni perciò non può prescindere da interventi di miglioramento antisismico che coinvolgono le volte e i muri del sottotetto per aumentare in grado di rigidità e coesione della scatola muraria. Si tratta quindi di intervenire riparando tutte le lesioni, eliminando l'eccessiva snellezza dei muri del sottotetto, irrobustendo la volta centrale aumentandone la sezione e collegando la facciata al resto del fabbricato mettendo inoltre in atto tutti quegli accorgimenti tecnici compatibili con la struttura, in grado di aumentarne la sicurezza.
