# **PARROCCHIA DI SAN GIOVANNI BATTISTA COMUNE DI RAVARINO PROVINCIA DI MODENA**

## **CHIESA DI SAN GIOVANNI BATTISTA Progetto esecutivo per intervento di riparazione con rafforzamento locale**

### **RELAZIONE TECNICA**

### ***Valutazione della vulnerabilità sismica e soluzioni proposte***

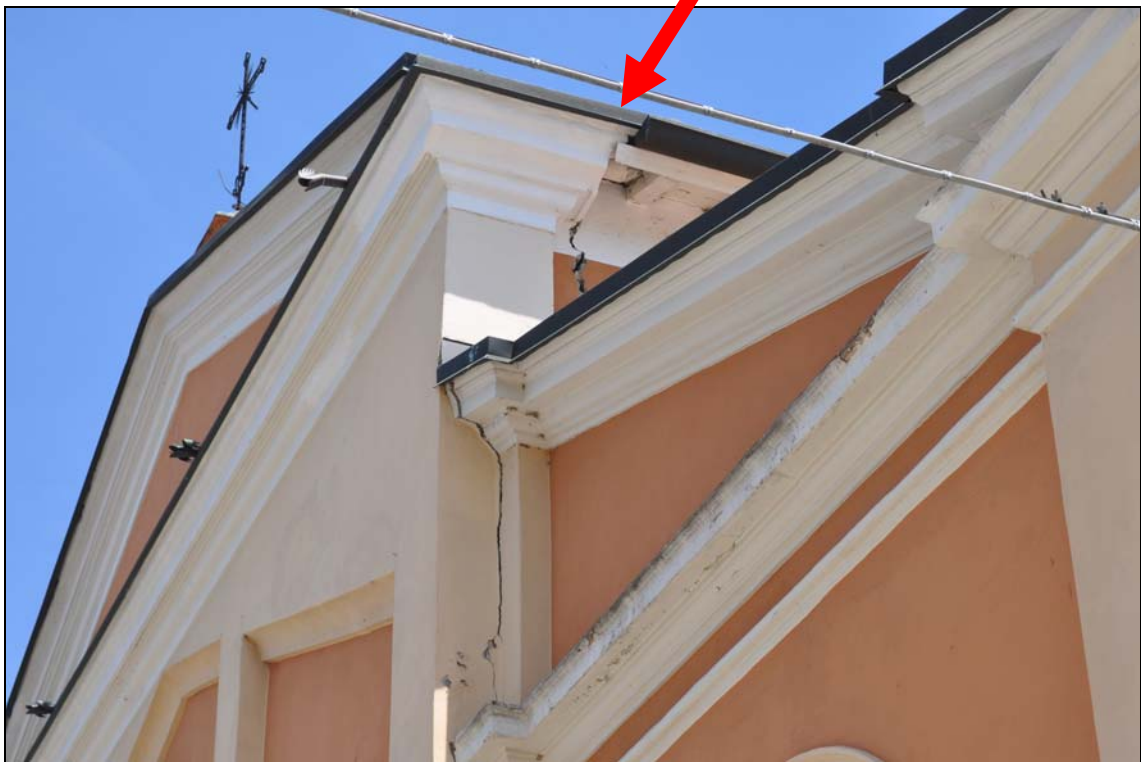
Il danno più comune nelle chiese colpite da eventi sismici di questo tipo è quello riguardante l'innescamento del meccanismo di ribaltamento della facciata; anche in questo caso, la facciata si è distaccata dal resto del corpo di fabbrica: all'esterno, sulla sommità del fianco destro, si nota una vistosa lesione verticale (**foto 1**); all'interno, in corrispondenza del perimetro di attacco tra la volta in cannucchiato della navata centrale e la parete di controfacciata, si notano evidenti fessurazioni (**foto 2**).

*foto 1 – fianco destro, evidenti segni di distacco della facciata dal resto del corpo di fabbrica:  
si nota in particolare la lesione verticale sulla sommità della parete laterale*

- le lesioni murarie presenti nella parte sommitale del prospetto nord vengono riparate tramite il metodo “cuci-scuci” al fine di eliminare le discontinuità e ridare uniformità alla muratura (**intervento 01E**).

Riparazione della muratura nella parte sommitale del prospetto nord, (interessato da una importante lesione che testimonia l'attivarsi del meccanismo di ribaltamento della facciata – foto 1), tramite il metodo del "cuci-scuci", al fine di eliminare la discontinuità che si è creata e ridare uniformità alla muratura (tav.2).

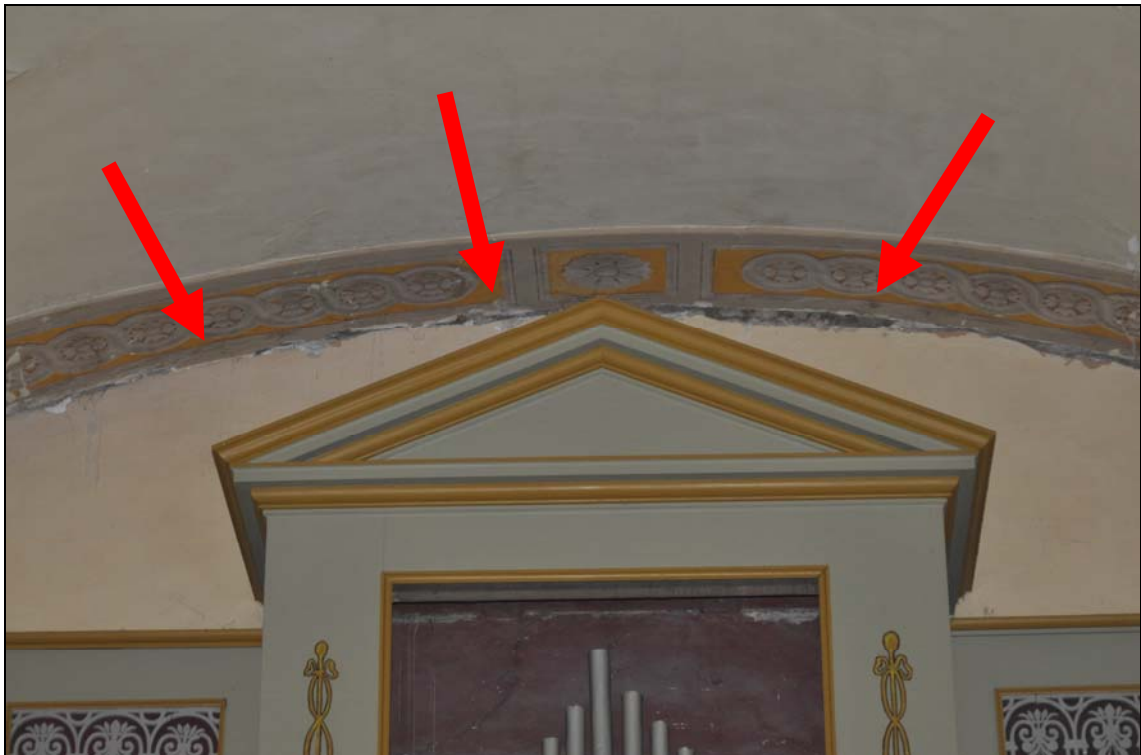
La navata centrale è coperta da una volta ad arco ribassato in cannucciato, che presenta segni di distacco dalle pareti murarie cui è connessa: sulla parete di controfacciata è visibile una fessurazione che percorre tutto il perimetro di attacco della volta (**foto 2**).

*foto 2 – all'interno, sulla sommità della parete di controfacciata, si nota la fessurazione che percorre tutto il perimetro di attacco della volta in cannucciato alla parete*

Sconnessione della volta ad arco ribassato in cannucciato dalle pareti trasversali che la confinano (parete di facciata e parete di separazione tra navata e presbiterio) (**foto 2**).

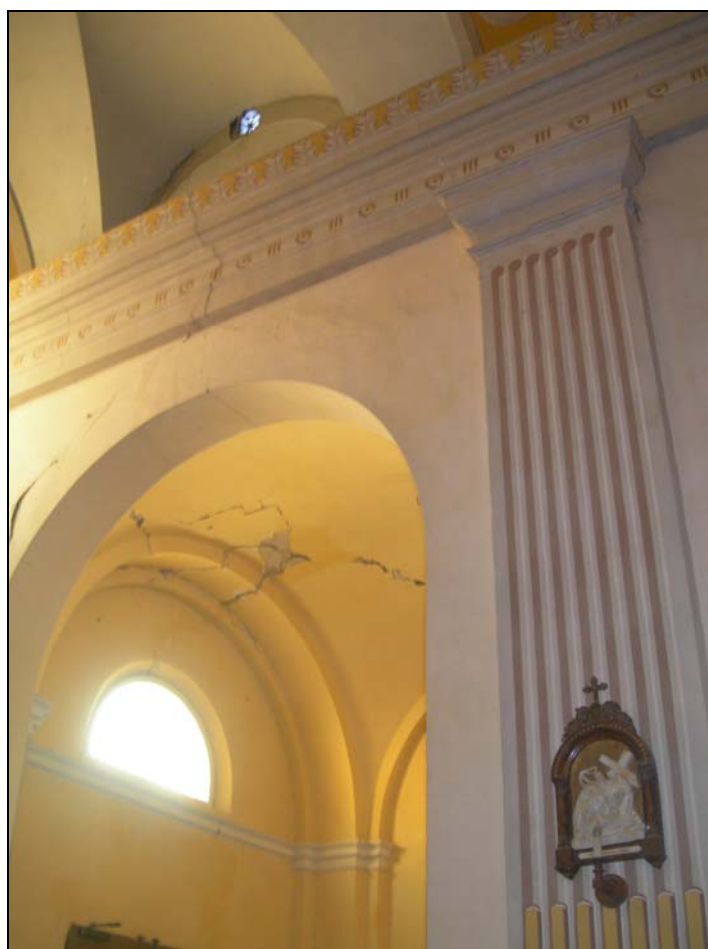
La “risposta longitudinale del colonnato nelle chiese a più navate” in questo caso è stata imperfetta: se ne trova testimonianza nelle lesioni verticali che si sono manifestate sulle pareti di separazione tra le navate in corrispondenza della cornice modanata e che spesso proseguono fino alle chiavi degli archi (in particolare in corrispondenza della prima e della terza

arcata di sinistra e, specularmente, in corrispondenza della prima e della terza arcata di destra) (**foto 4-5**); e, ancora, nelle lesioni a taglio che interessano le volte delle navate laterali (**foto 6**).

*foto 4 – lesione in chiave in corrispondenza del primo arco sulla sinistra; la lesione attraversa anche la cornice modanata; in secondo piano si vedono le diffuse fessurazioni che si sono manifestate sulla volta a vela in pietra in foglio che copre la cappella*

Le lesioni visibili sulle pareti dell’aula, concentrate in particolare in corrispondenza della prima e della terza arcata, vengono riparate tramite il metodo del “cuci-scuci” (**intervento 07B**).

Riparazione della muratura in corrispondenza delle lesioni, (che interessano in modo particolare la chiave degli archi della prima e della terza campata su entrambi i lati dell'aula), tramite il metodo del cuci-scuci al fine di eliminare le discontinuità che si sono create in seguito al sisma e restituire uniformità alla muratura (tav.3).

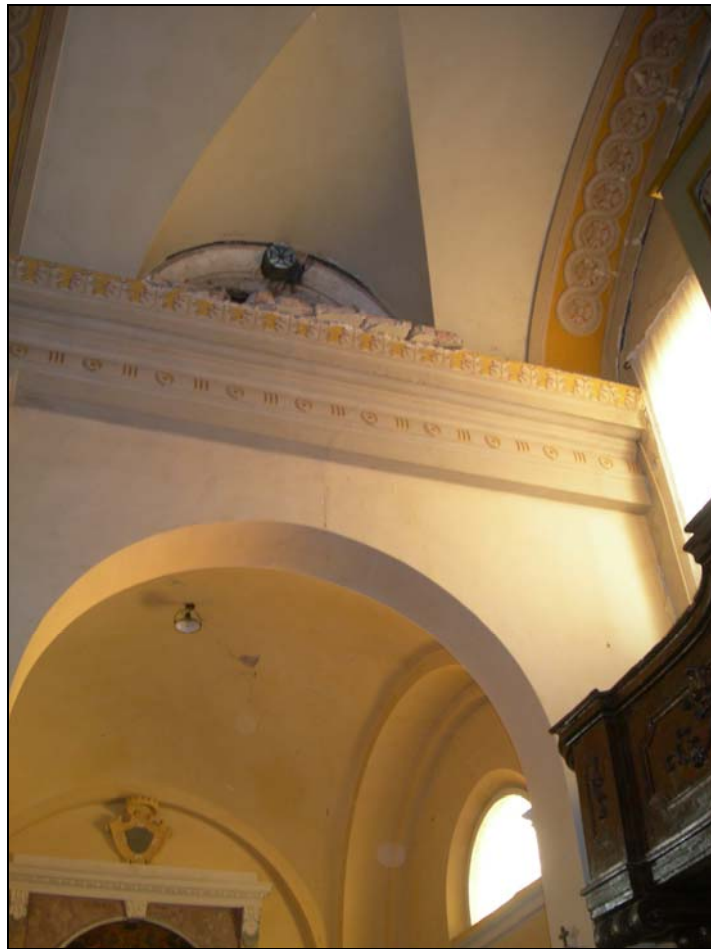
*foto 5 – lesione in chiave che caratterizza il primo arco di destra*

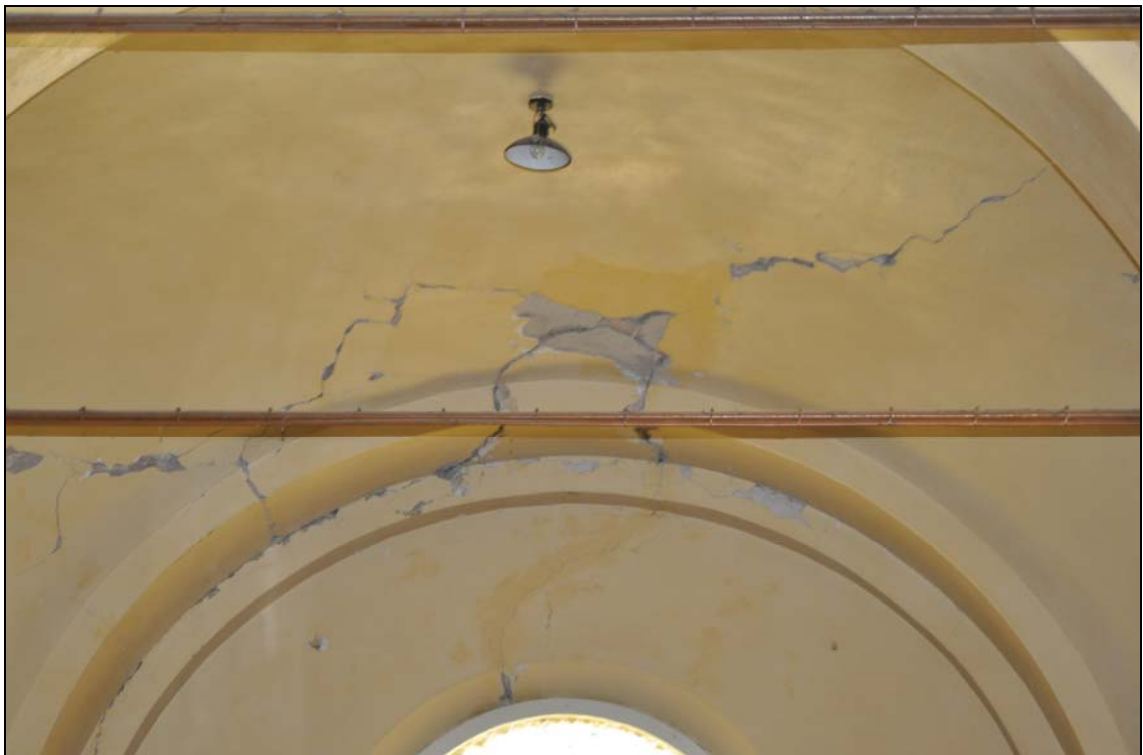
Su tutte le volte laterali, sottili e quindi di per sé particolarmente vulnerabili, si riscontra un consistente quadro fessurativo; i danni più ingenti riguardano ancora una volta le cappelle del versante sinistro, quello privo di contrafforti efficaci all'esterno.

Il danno alle volte delle cappelle va inoltre connesso con le sollecitazioni indotte dal distacco della facciata (la **foto 6** mostra lesioni concentrate sulla prima volta di sinistra in proprio in prossimità della facciata).

*foto 6 – lato sinistro, prima cappella: evidenti le fessurazioni che interessano la volta a vela*

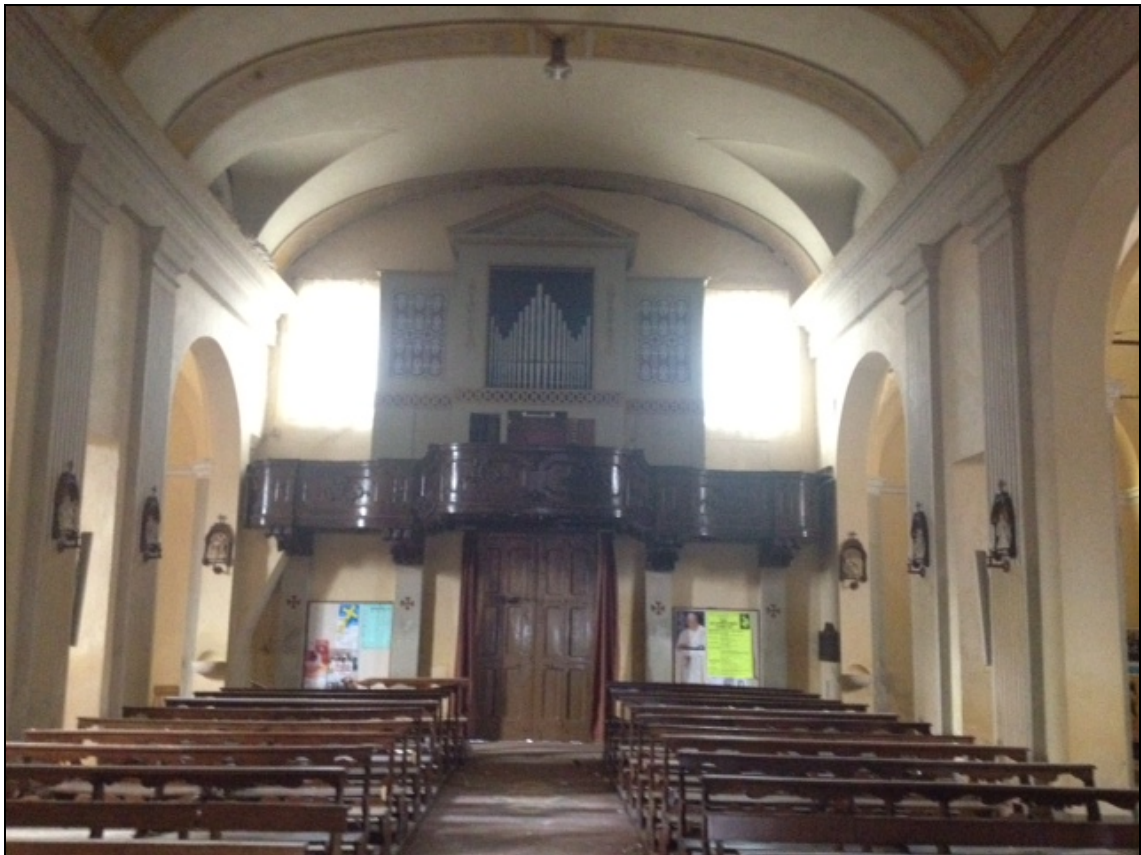
Tra i fattori di vulnerabilità che hanno influenzato la risposta imperfetta dell'edificio ai meccanismi di danno attivati dal sisma: l'assenza di catene, la grande luce della campata e le discontinuità formali nel profilo della volta (interrotta da lunette laterali che incorniciano sei finestre "cieche" semicircolari) (**foto 7**).

*foto 7 – vista della navata centrale, verso la parete di controfacciata;  
si nota la copertura ad arco ribassato con lunette cieche*

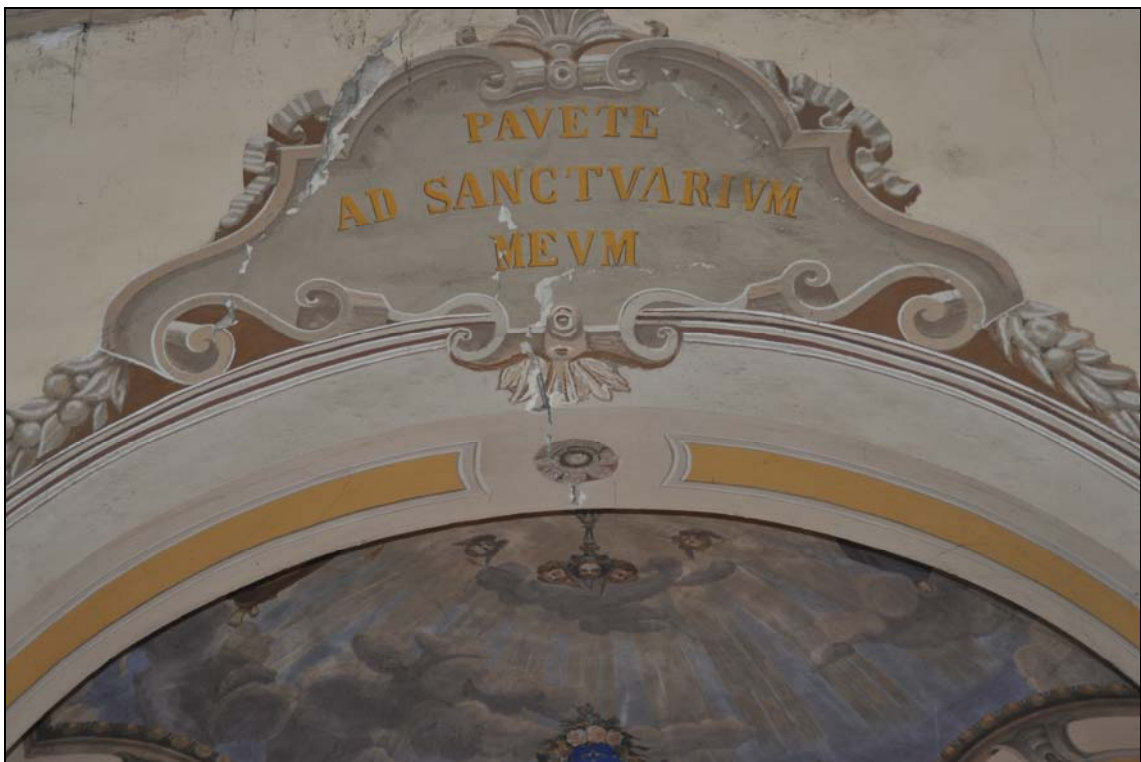
*foto 8 – l'arco trionfale che separa la navata centrale dal presbiterio: in evidenza la lesione che attraversa la chiave dell'arco*

L'arco trionfale (che separa la navata centrale dal presbiterio) appare fessurato in chiave.

- lesioni nell'arco trionfale, in chiave (foto 8).

Il progetto di intervento prevede il ripristino delle lesioni attraverso l'inserimento di cunei e la chiusura delle fessure con malte di calce (**intervento 13A**).

Riparazione delle lesioni che interessano l'arco trionfale (in particolare in chiave) mediante l'inserimento di cunei in ferro e chiusura delle fessure con malta di calce, previa messa in opera di opportune centinature provvisorie (tav.3).

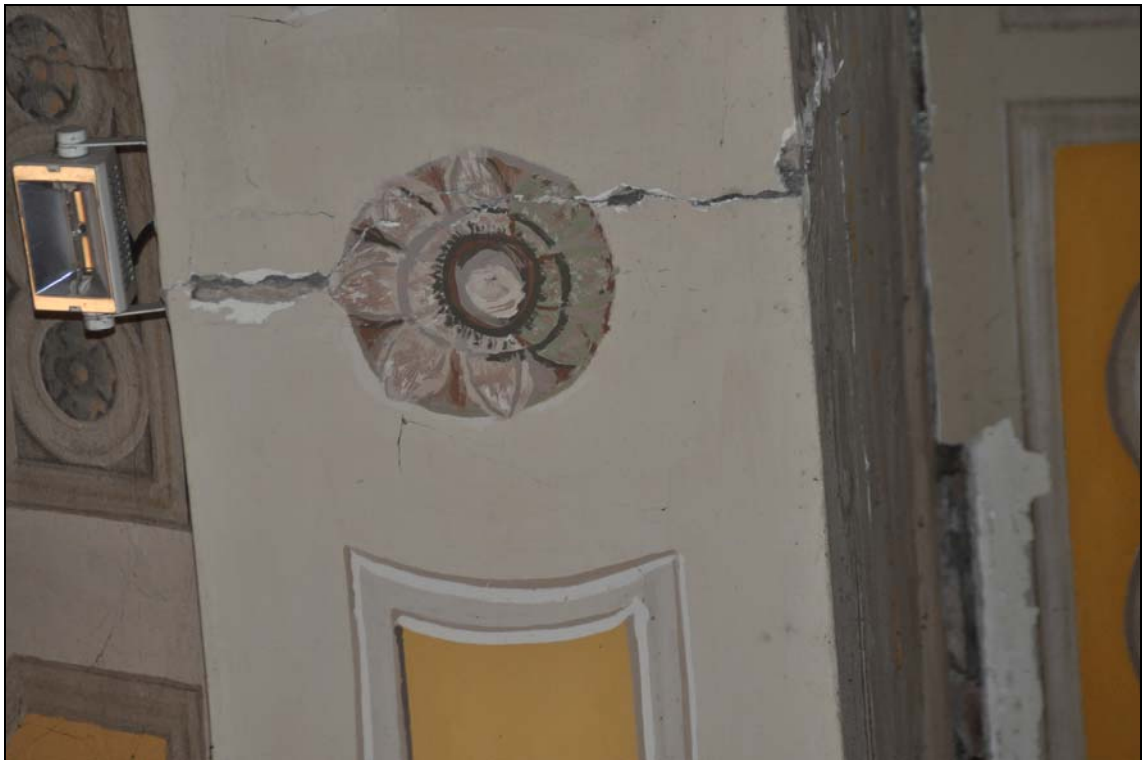
*foto 9 – l'arco trionfale che separa la navata centrale dal presbiterio: in evidenza la lesione che attraversa la chiave dell'arco, vista dal basso*

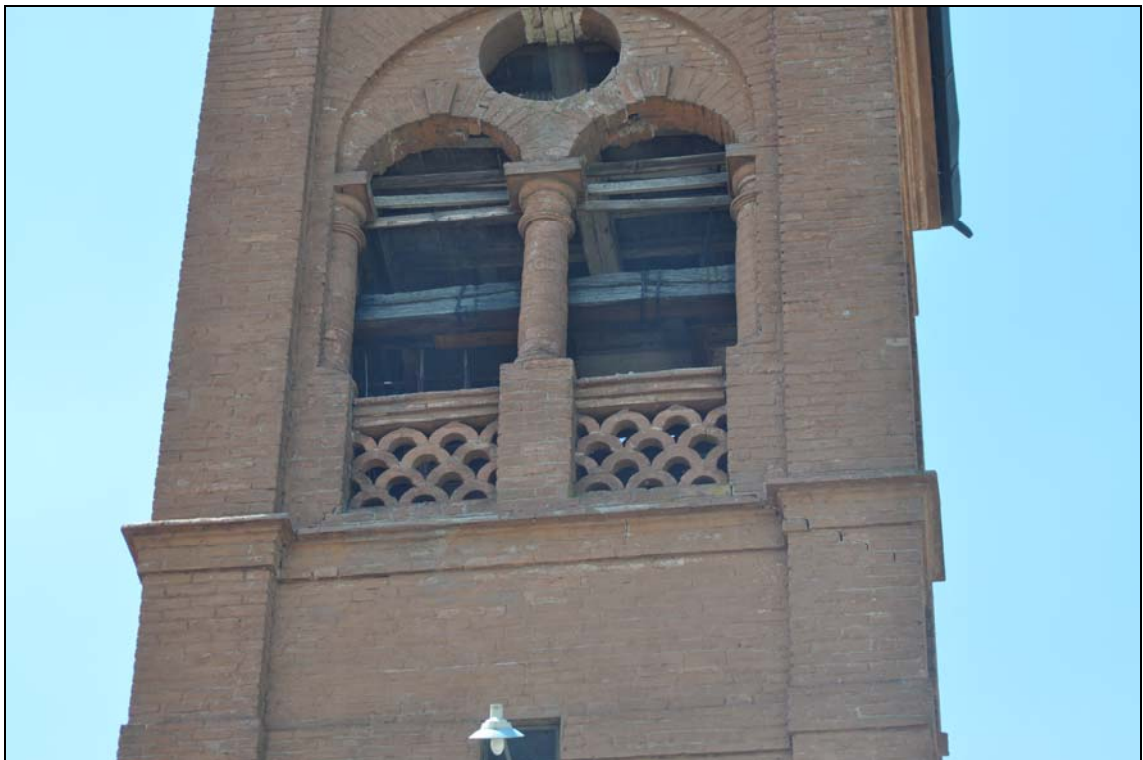
*foto 10 – prospetto est; la cella campanaria caratterizzata da bifore traforate che le conferiscono notevole vulnerabilità*

Per contrastare i meccanismi di danno che si sono attivati nel campanile, (soprattutto alla quota della cella campanaria), in corrispondenza degli impalcati si mette in opera un sistema di cerchiature e cantonali metallici; ogni cerchiatura è inoltre ancorata alla muratura d'angolo con barre passanti e paletti capochiave. In questo modo si crea un reticolo atto a contenere le spinte orizzontali in caso di evento sismico (**intervento 28A**).

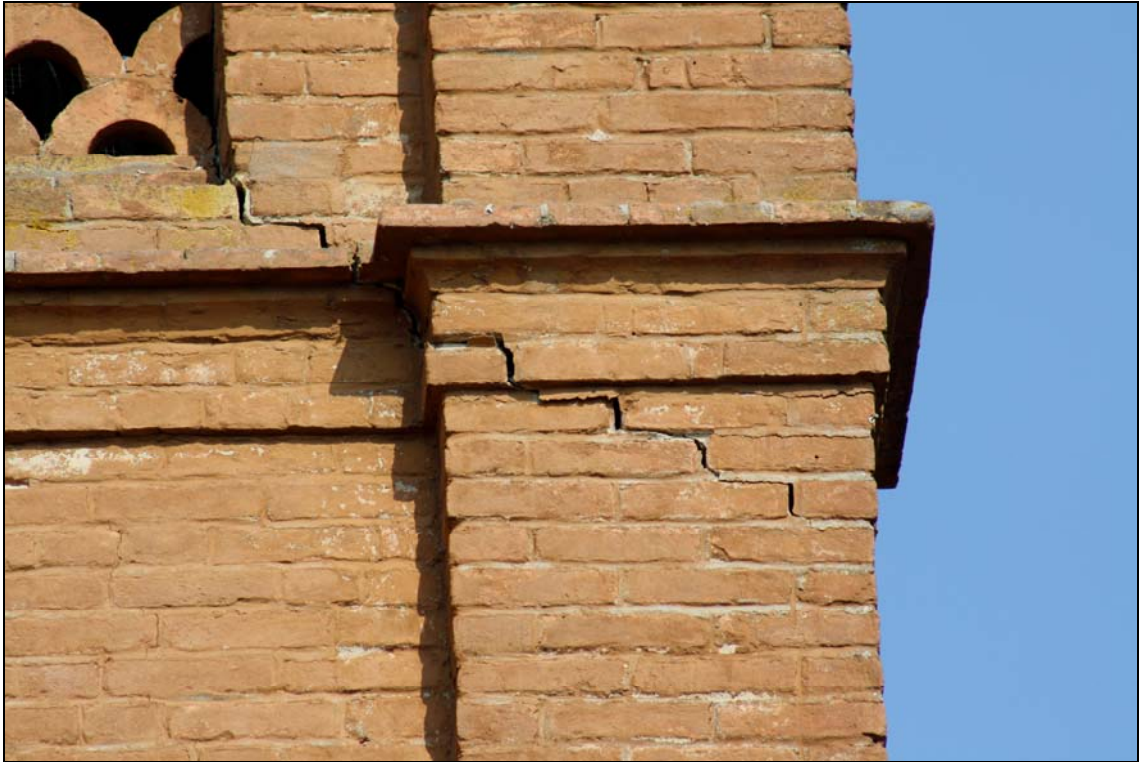
*foto 11 – prospetto est; dettaglio di un cantonale della cella campanaria, lesionato in diagonale*

- lesione negli archi delle bifore (**foto 12**);
- rotazione e scorrimento dei piedritti (**foto 11**).

In corrispondenza delle ulteriori lesioni presenti a livello della cella campanaria (e sull'intero fusto del campanile) si prevedono interventi localizzati di "cuci-scuci", al fine di eliminare le discontinuità e ridare uniformità alla muratura (**intervento 28D**).

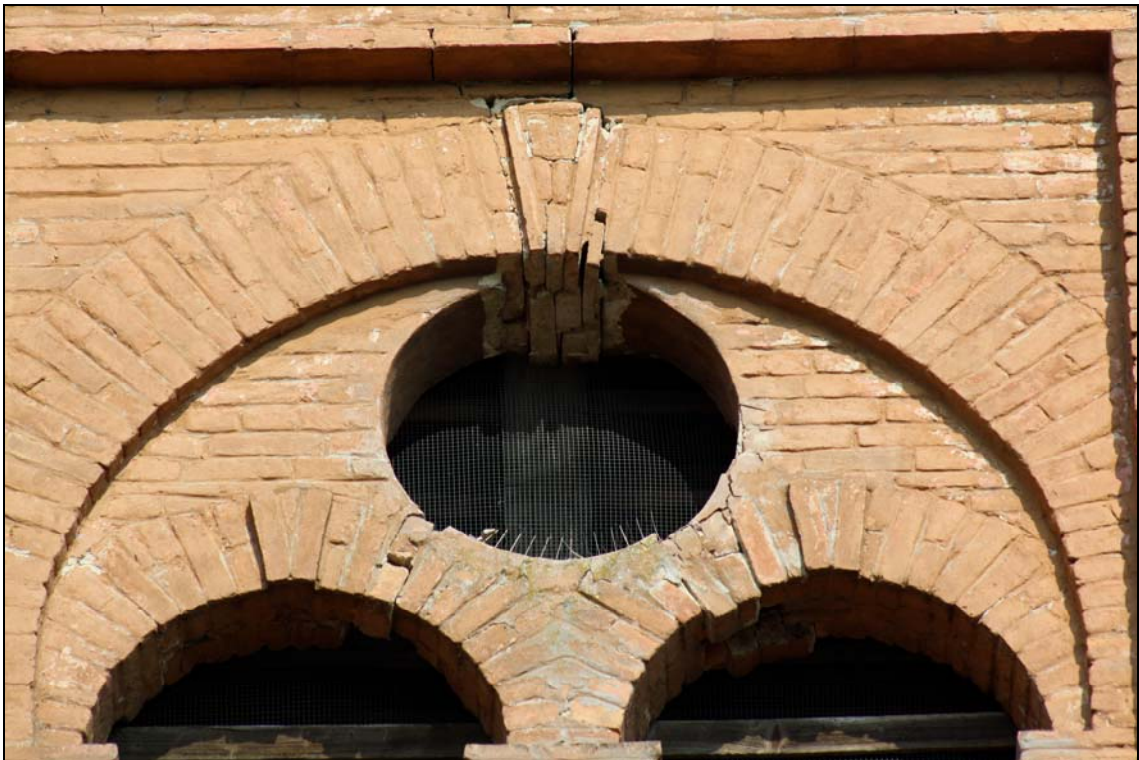
*foto 12 – dettaglio di una delle bifore della cella campanaria:  
evidenti i segni di dissesto in corrispondenza degli archi*

In corrispondenza delle forature della cella (bifore ad arco e finestra circolare), si prevede l'inserimento di cunei nelle lesioni e la chiusura delle fessure con malta di calce (**intervento 28B**); inoltre, per ripristinare la funzione statica degli archi, si prevede la tassellatura, all'intradosso di tali elementi, di piatti di acciaio calandrati (**intervento 28C**).

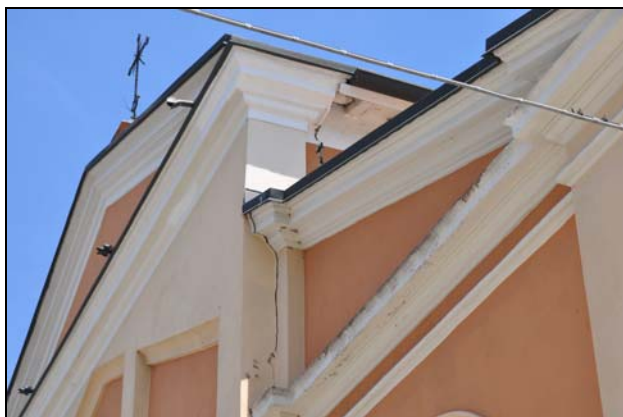
- distacco della facciata dalle pareti della navata centrale e della navata laterale nord; nella parte sommitale dei prospetti nord e sud, si osservano rotture dei maschi murari dovute alla sollecitazione da taglio indotte dal ribaltamento della facciata (**foto 13**); sulla controfacciata, sono evidenti segni di distacco su tutto il perimetro di contatto con la volta in cannucciato (**foto 14**).

*foto 13 - evidente la lesione all'attacco tra la facciata e il corpo di fabbrica della chiesa*

- riparazione tramite "cuci-scuci" delle lesioni sulla parte sommitale del fianco nord (**foto 13**) (intervento 01E);
- posa di una cerchiatura metallica interna nella zona presbiterio-abside, sotto la quota di imposta delle capriate, realizzata con un profilato UPN e connessa (tramite barre passanti nella muratura) con una corrispondente cerchiatura esterna, fissata alla parete dell'arco trionfale con due catene C11 e C12 (intervento 01F);

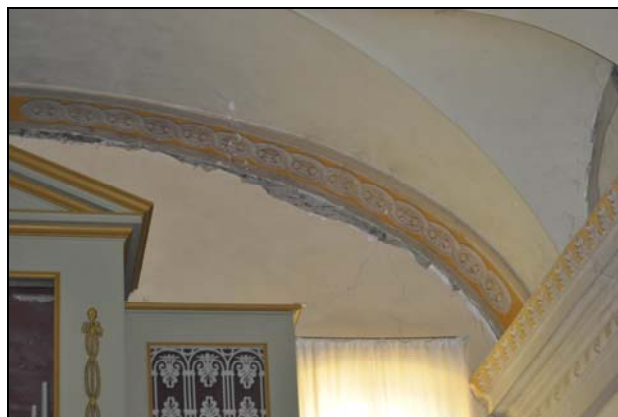
*foto 14 - distacco sul perimetro di contatto tra la volta della navata in cannucciato e la parete di facciata*

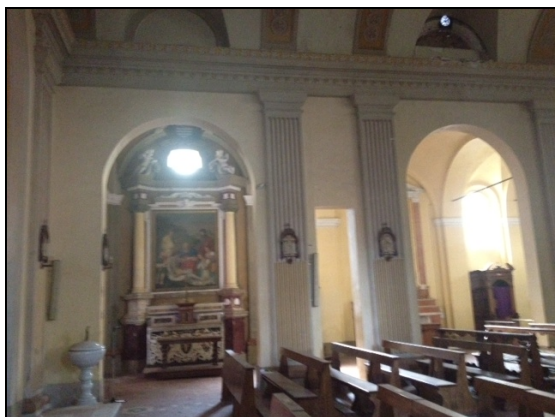
- presenza di grandi aperture nelle pareti laterali in vicinanza del cantonale.

*foto 15 - grandi aperture nelle pareti laterali della navata*

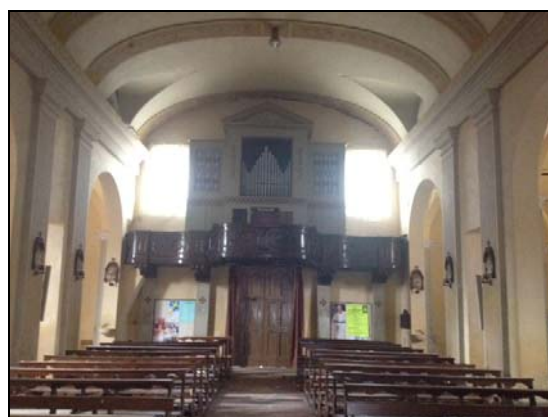
Le pareti laterali della navata centrale, che di fatto rappresentano le pareti di collegamento tra la facciata ed il resto del corpo di fabbrica fino in sommità, sono caratterizzate da grandi aperture: gli archi e i portali di accesso alle cappelle laterali (le prime arcate di destra e di sinistra si trovano a meno di un metro dalla controfacciata) (**foto 15**). La stessa facciata, inoltre, presenta un altro elemento di vulnerabilità: due finestre simmetriche ad arco molto vicine ai cantonali e con pronunciata strombatura interna (**foto 16**).

*foto 16 - finestre con strombatura sulla controfacciata*

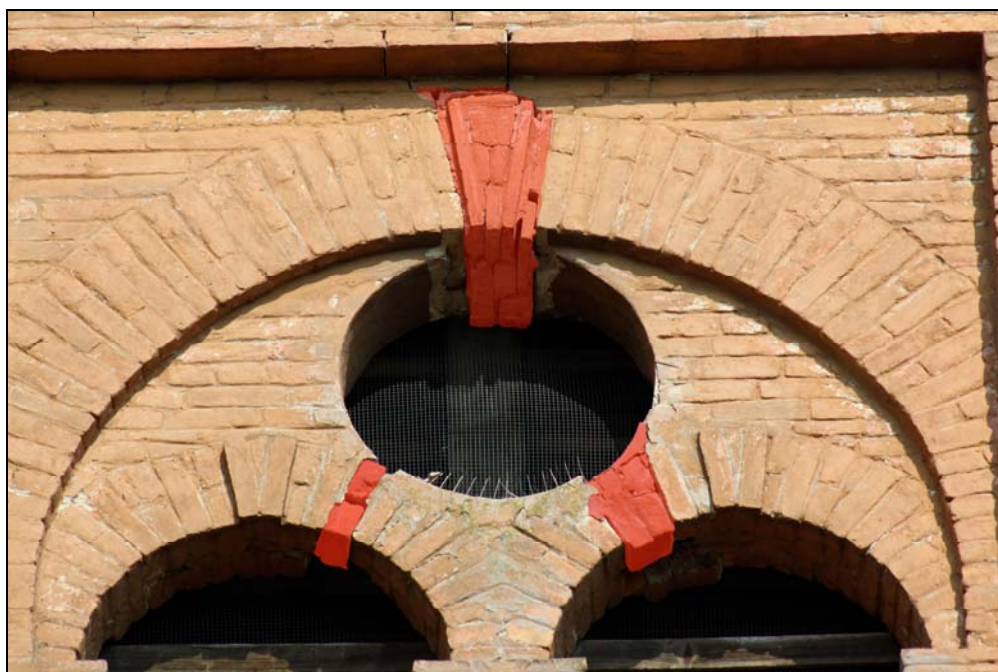
*foto 13 – cella campanaria, lato ovest: in evidenza le lesioni in corrispondenza degli archi e della finestra circolare*

Riparazione di lesioni (in particolare in corrispondenza delle bifore e dei fori) mediante l'inserimento di cunei di ferro e chiusura delle fessure con malta di calce, previa posa di opportuna centinatura provvisoria (tav.3).
