Lavori di ripristino con miglioramento sismico della **chiesa parrocchiale** di S.Egidio Abate nel comune di Cavezzo e del **campanile**

PROGETTO PRELIMINARE

RELAZIONE DESCRITTIVA DEL DANNO

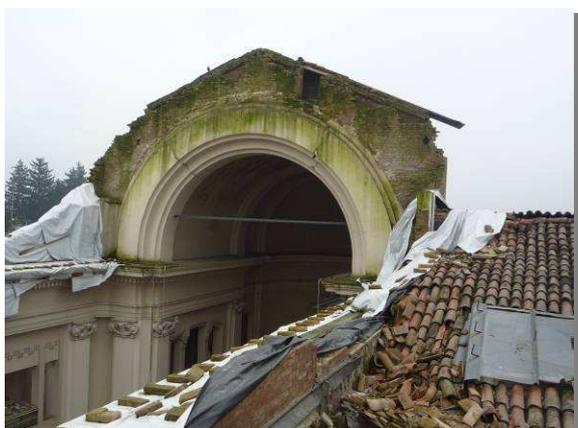
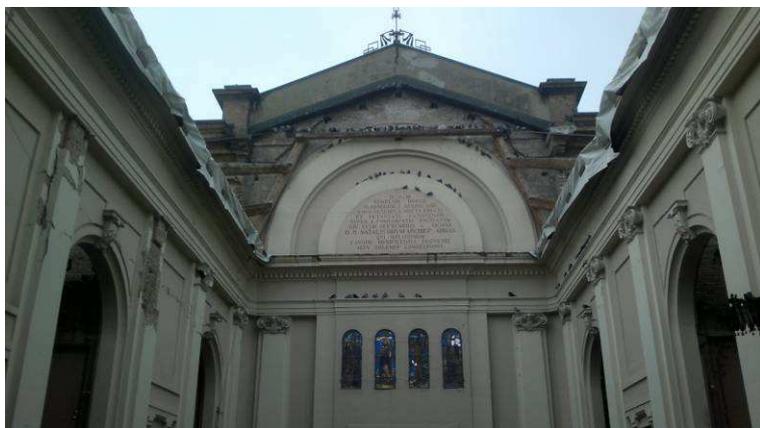
In sintesi, possiamo affermare che nella chiesa è collassato il tetto, appoggiato su gli snelli arconi trasversali della grande volta a botte nervata, che ha trascinato nel crollo l'intera volta e i muri del cleristorio.

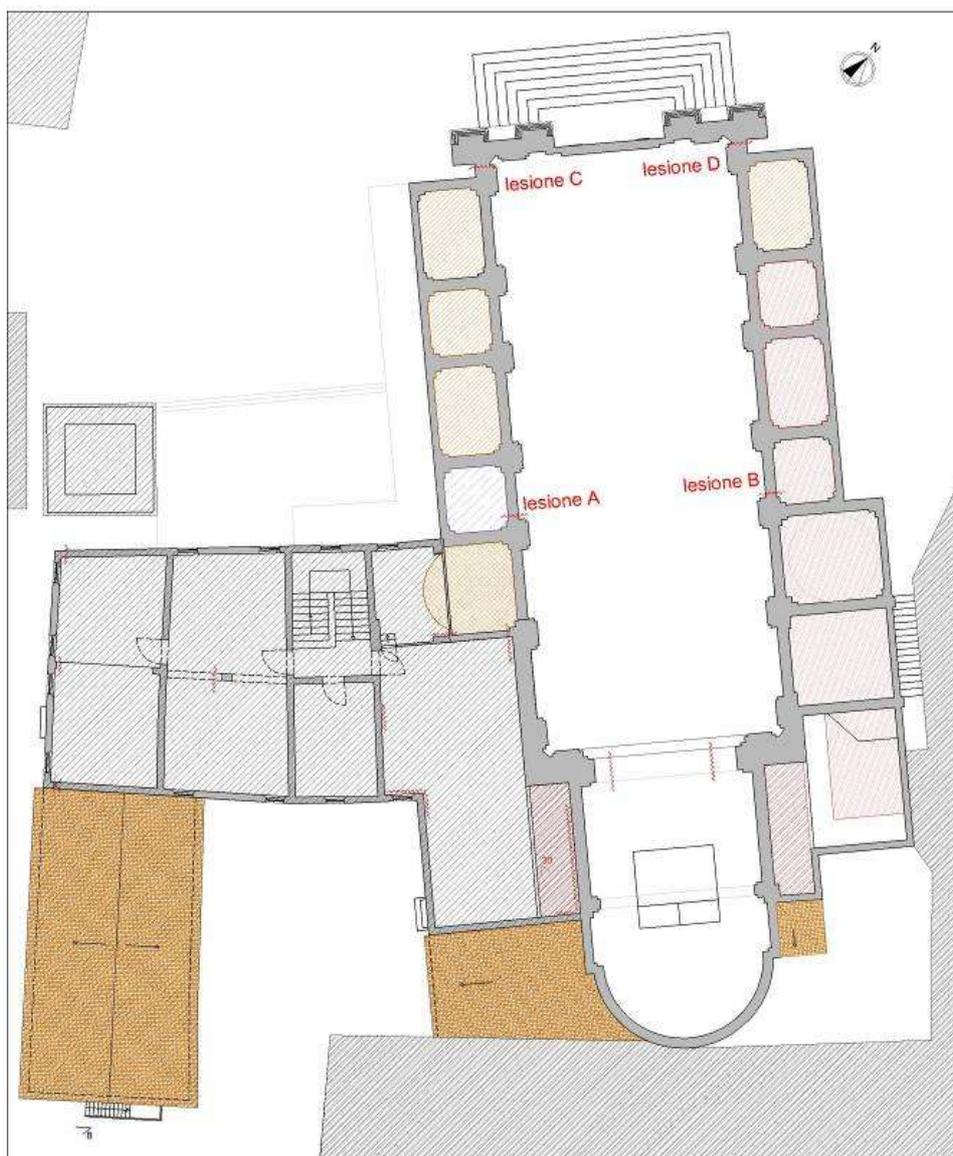
Il comportamento della chiesa durante l'evento sismico è stato inoltre notevolmente influenzato dalla presenza del corpo della canonica in prossimità della parte absidale, unica porzione della chiesa rimasta praticamente integra.

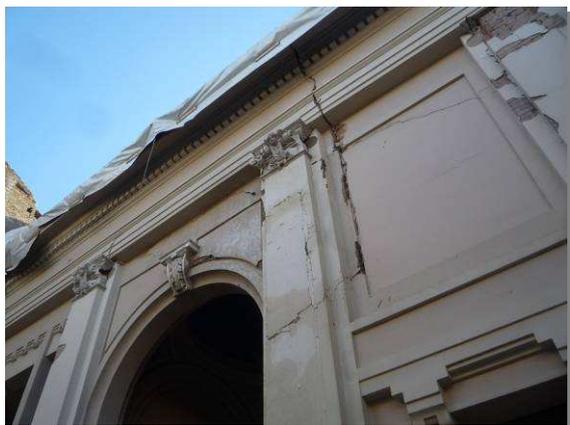
La porzione anteriore del corpo della chiesa, priva del contrasto della canonica, ha avuto maggiori movimenti in direzione trasversale, come dimostrano le due grandi lesioni (denominate negli elaborati grafici con A e B) presenti sulle due pareti laterali in corrispondenza del punto di innesto della chiesa con la canonica:

Lesione parete destra (A)

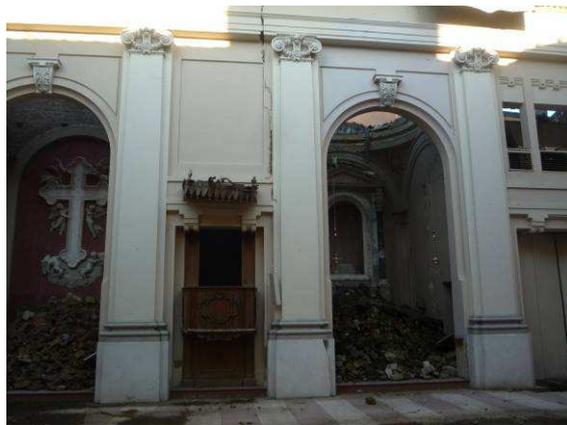
Lesione parete sinistra (B)

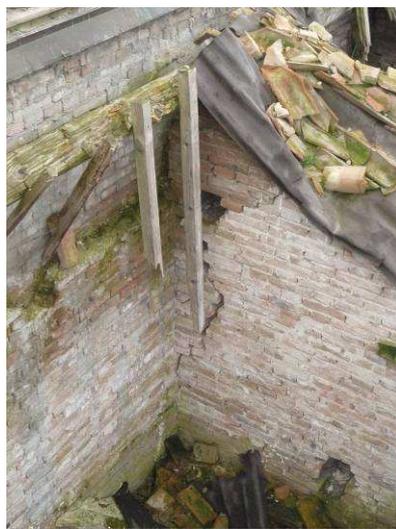
Gli unici elementi di contrasto al movimento trasversale di tale porzione della chiesa sono stati i setti murari posti ai lati delle cappelle perimetrali. Tali setti nella parte inferiore presentano delle aperture tamponate e in alcuni casi risultano gravemente lesionati.

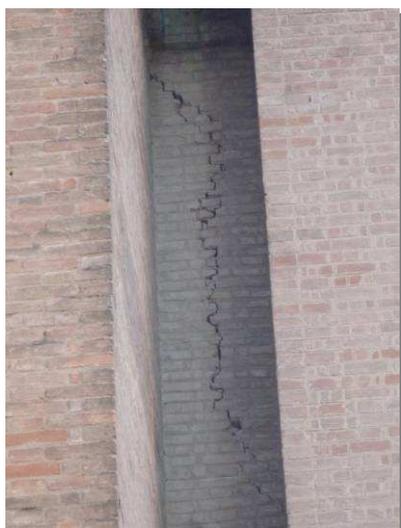
Dall'esterno

Altre due lesioni molto importanti, che hanno interessato le pareti della chiesa (lesione C e D) sono poste alle due estremità delle pareti laterali in corrispondenza dell'ammorsatura con la facciata principale.

Tali lesioni evidenziano chiaramente sia le oscillazioni di ribaltamento della facciata principale sia la brusca variazione di rigidezza trasversale tra la navata e la facciata in occasione dell'evento sismico.

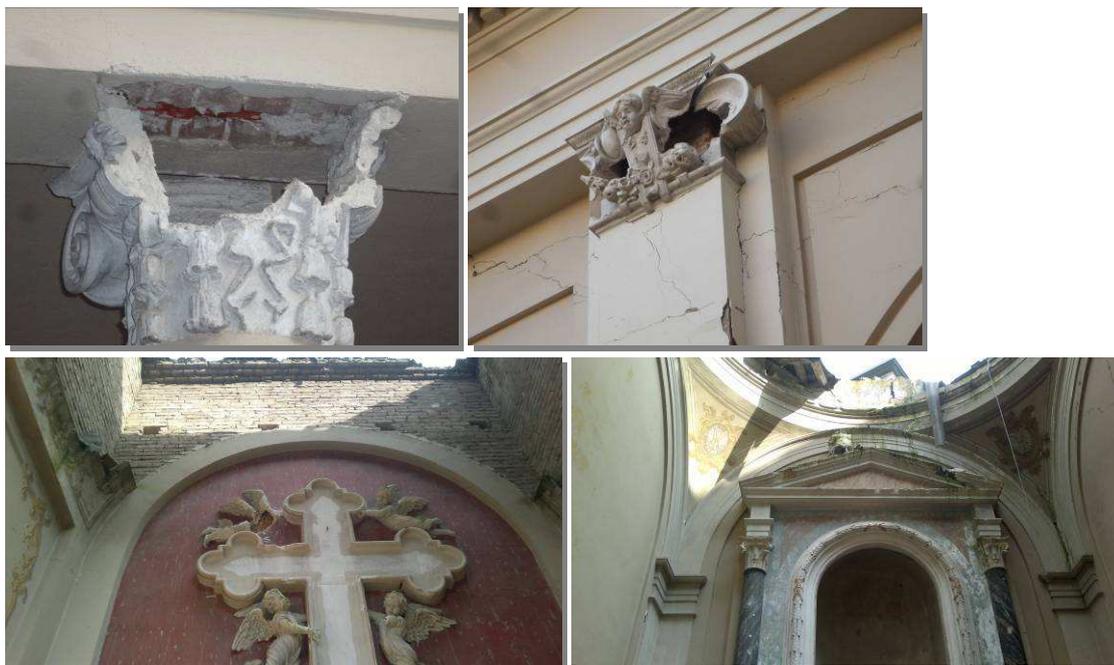
Il crollo delle volte e della copertura su tutta la chiesa, ad eccezione della zona absidale, ha gravemente danneggiato le ancone, gli altari, i decori ed i fregi presenti su pareti e soffitti.

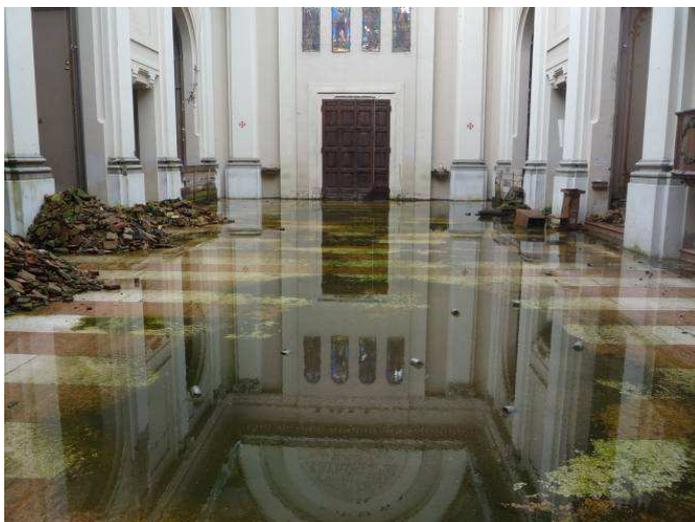
La mancanza della copertura per due anni ha inoltre esposto l'interno della chiesa agli agenti atmosferici e alla presenza dei piccioni contribuendo ad un deterioramento progressivo delle finiture interne già gravemente danneggiate dal sisma.

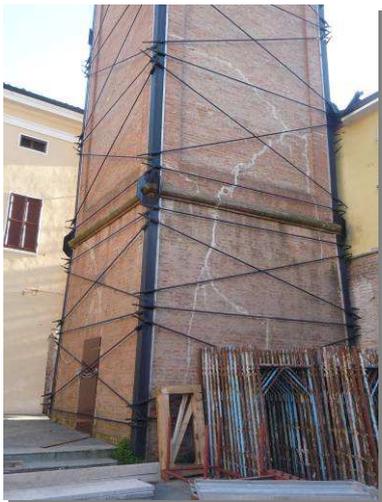
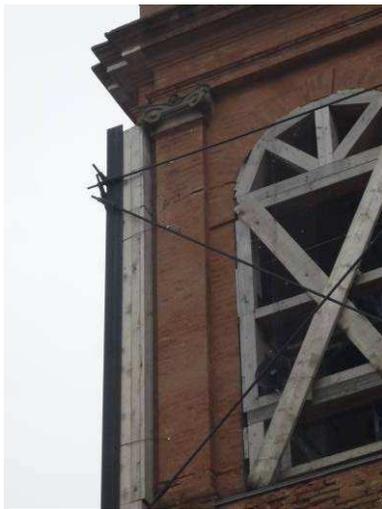
Danni minori si sono manifestati nel campanile, entrato in crisi soprattutto per il martellamento prodotto dalla contiguità con un fabbricato adiacente, piuttosto che per proprie debolezze.

Infatti le lesioni principali sono concentrate alla base del campanile ed evidenziano l'effetto della presenza del fabbricato adiacente durante l'evento sismico.
