# ELABORATO A: PIANTA COPERTURE / SCALA 1:100

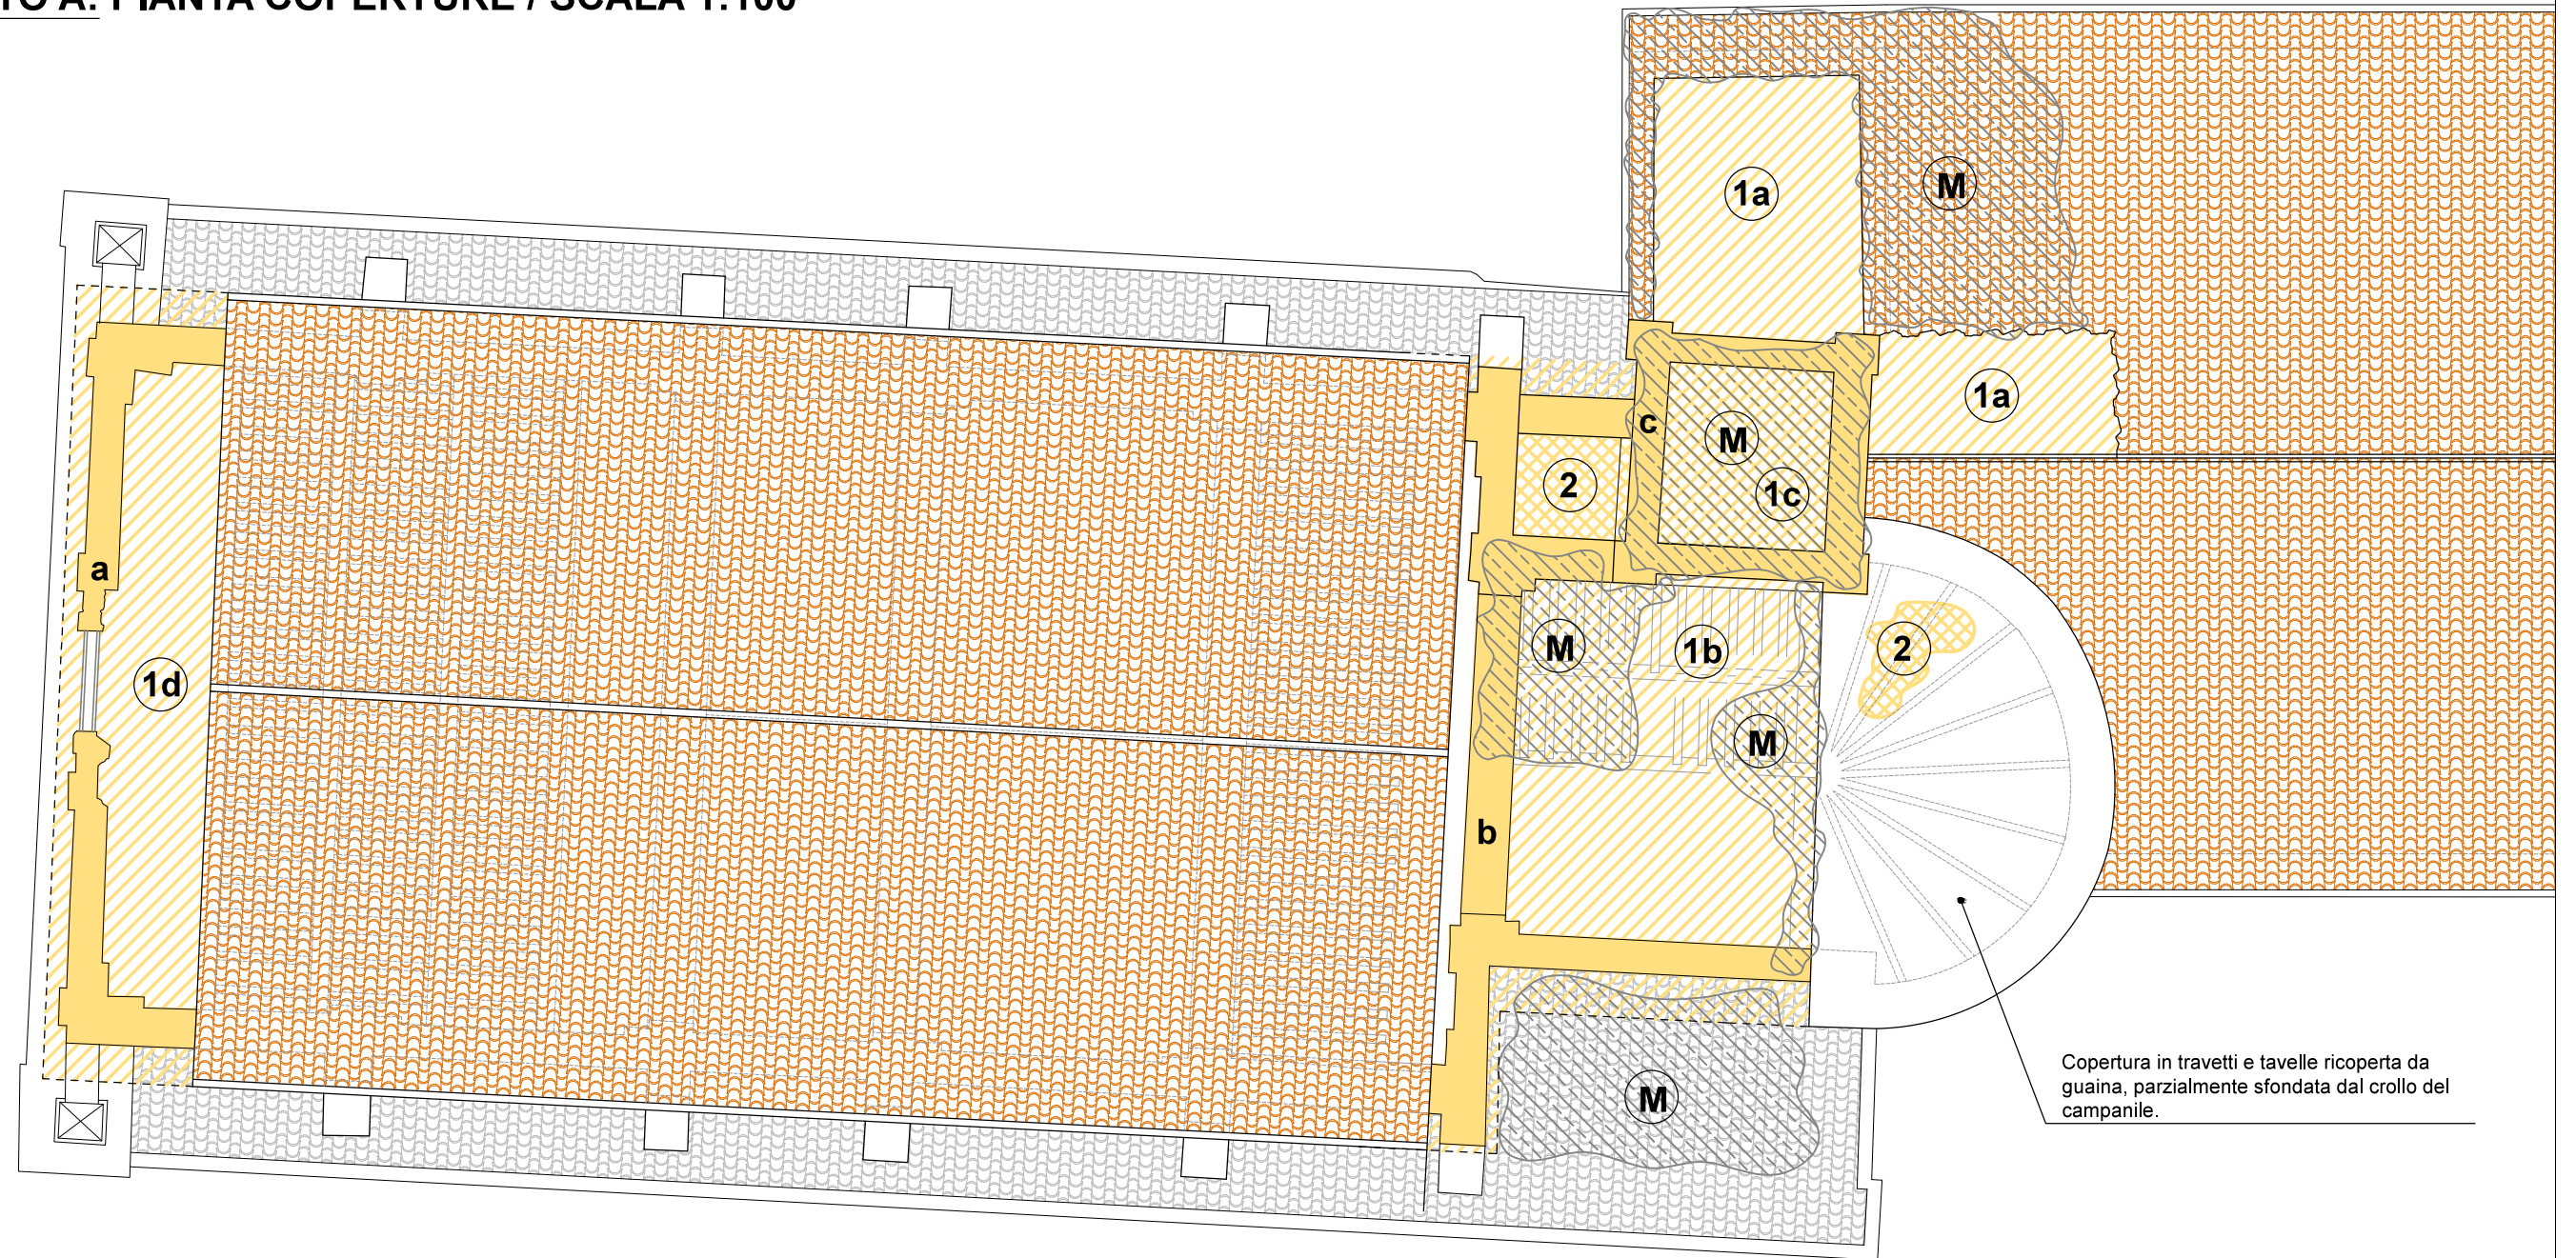
Copertura in travi e tavole ricoperta da guaina, parzialmente sfondata dal crollo del campanile.

Crollo murature:  
 a - Timpano fronte chiesa  
 b - Timpano navata/presbiterio  
 c - Campanile

Crollo coperture: campanile e navata in corrispondenza dei due timpani:  
 1a - Zona sagrestia  
 1b - Zona presbiterio  
 1c - Zona Campanile  
 1d - Zona timpani della navata

Sfondamento copertura dovuta al crollo del campanile

Recupero macerie
