Lavori di ripristino con miglioramento sismico della **chiesa parrocchiale** di S.Egidio Abate nel comune di Cavezzo e del **campanile**

PROGETTO PRELIMINARE

STATO DI DANNO CHIESA
Pianta quota + 0.90 m

1.AS.08

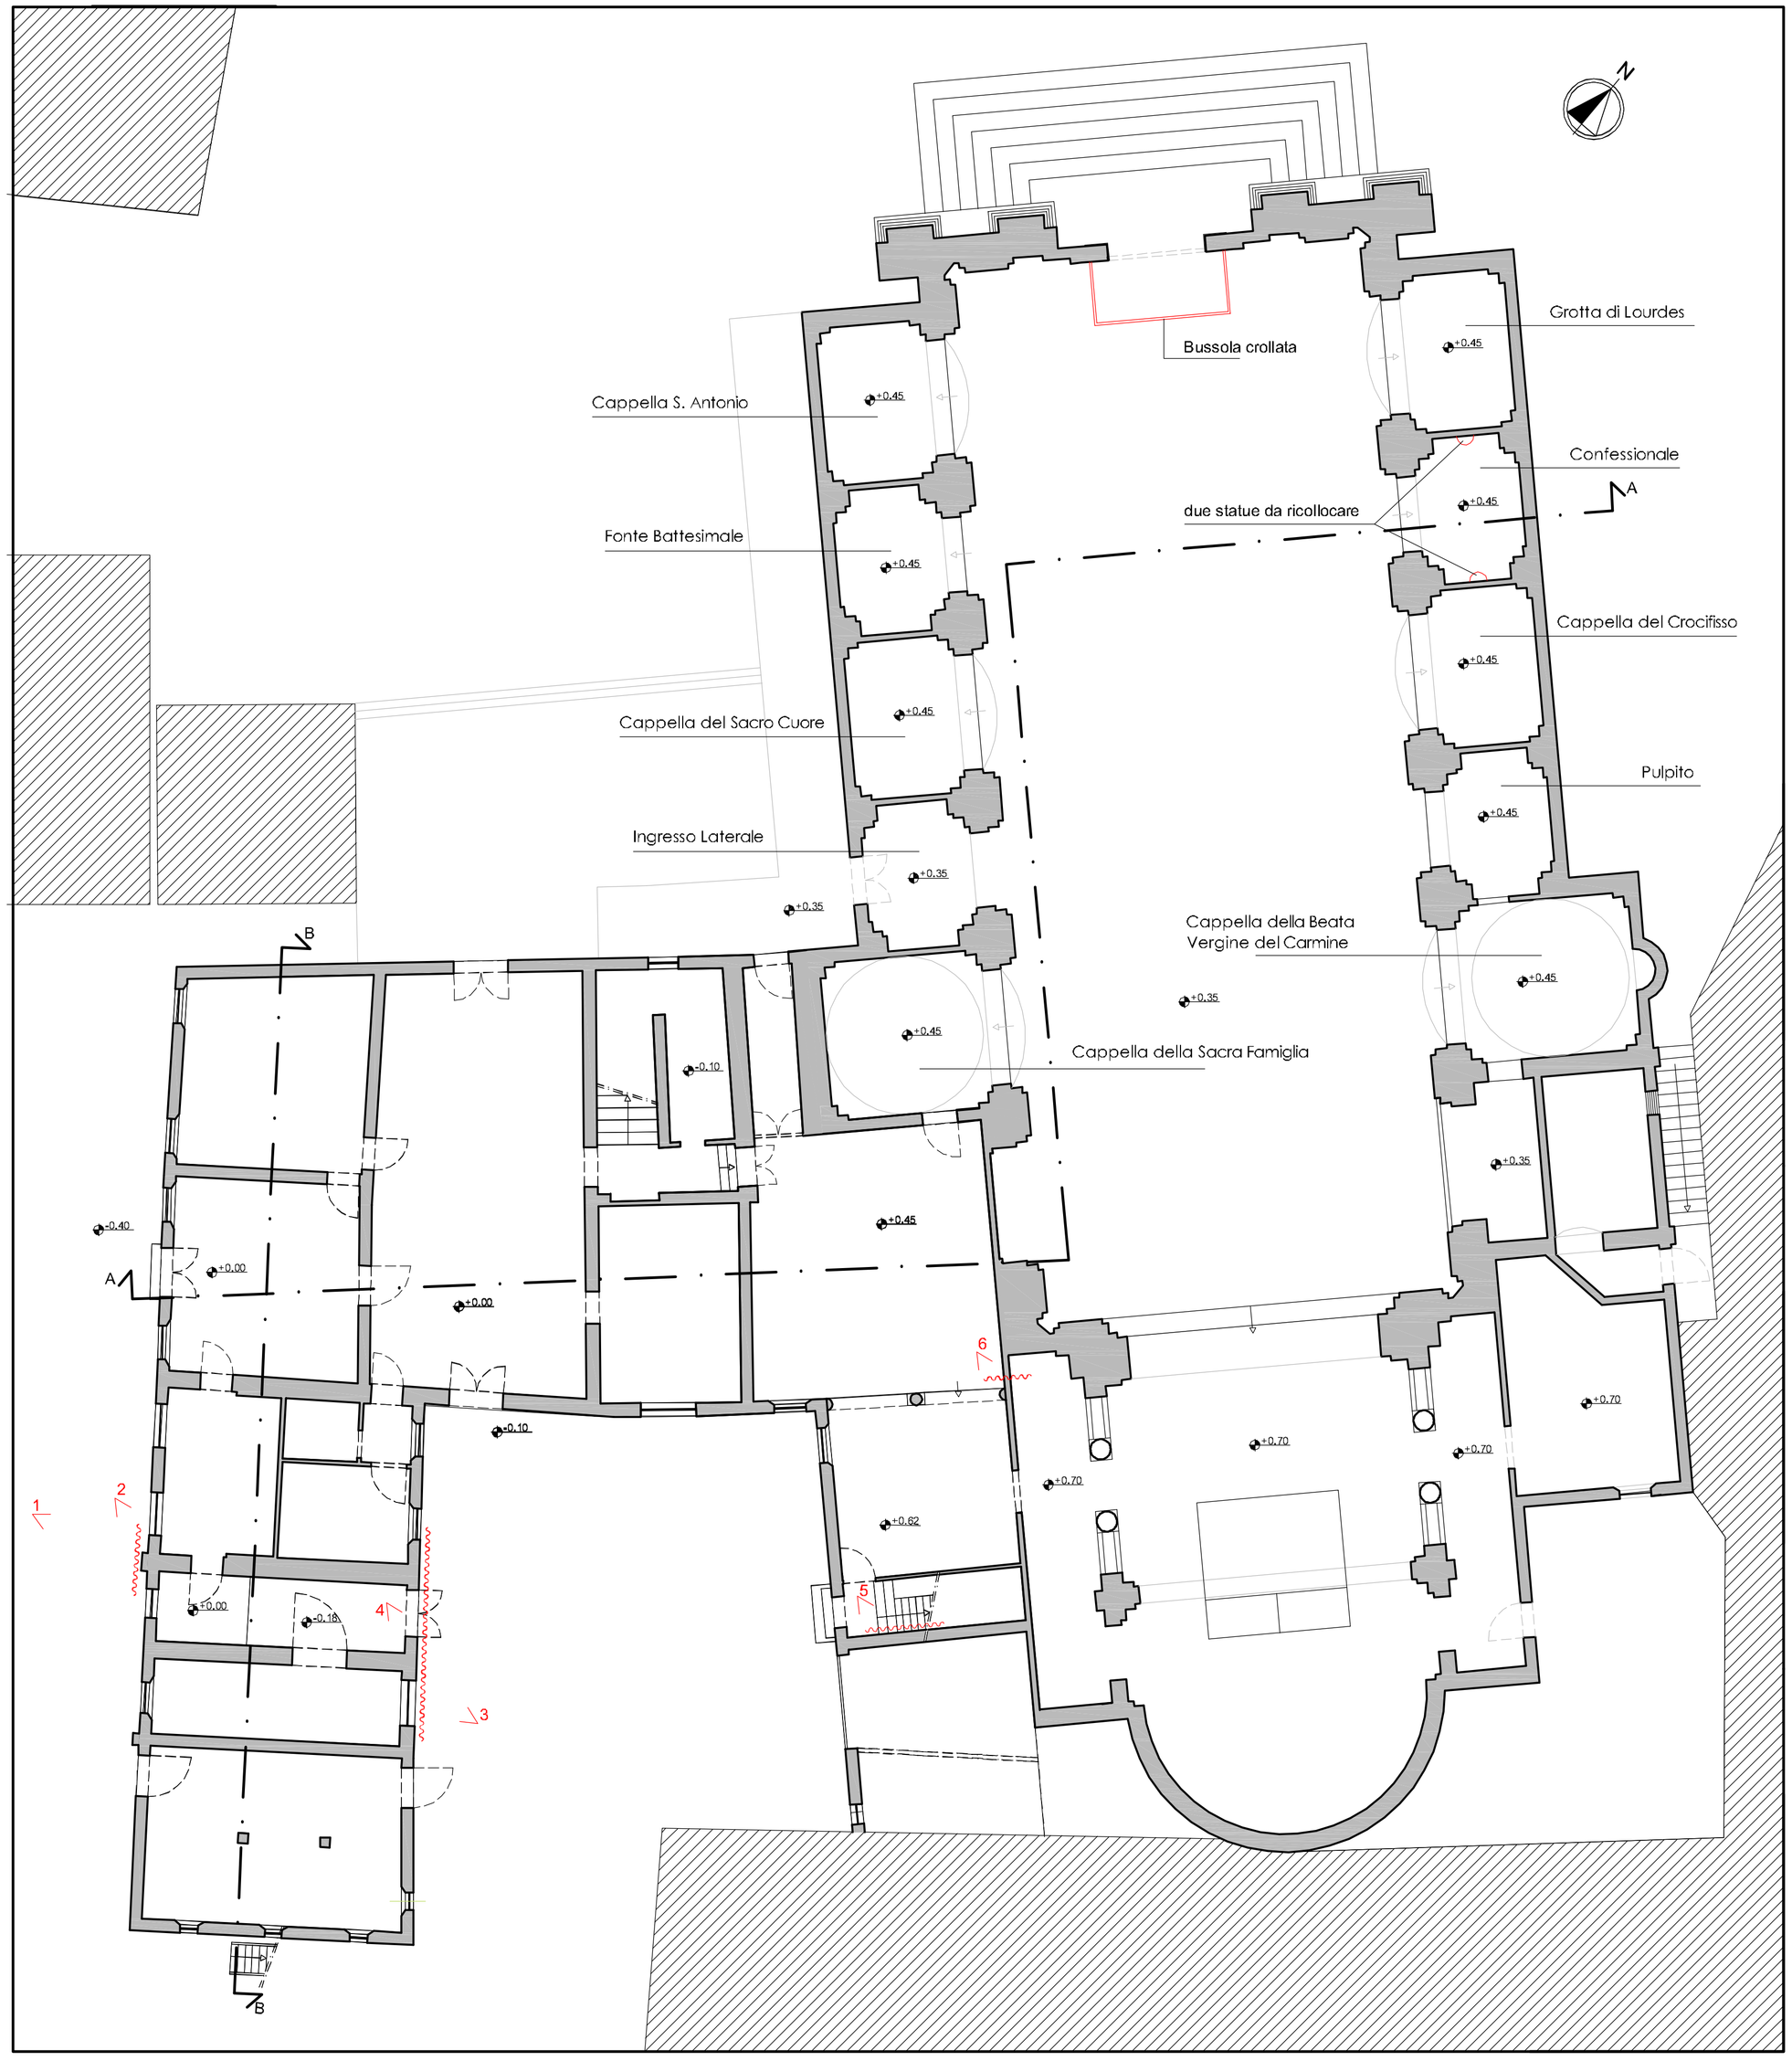
Pianta quota + 0.90

▲ 1 - Lesione orizzontale a livello P1 con espulsione parete.

▲ 2 - Lesione orizzontale a livello P1 con espulsione parete.

▲ 3 - Lesione orizzontale a livello P1 con espulsione parete.

▲ 4 - Lesione orizzontale a livello P1 vista dall'interno.

▲ 5 - Lesione parete scala.

▲ 6 - Lesione verticale parete a confine con la chiesa.
