Lavori di ripristino con miglioramento sismico della **chiesa parrocchiale** di S.Egidio Abate nel comune di Cavezzo e del **campanile**

PROGETTO PRELIMINARE

STATO DI DANNO
Piante, Prospetti , Sezioni
Campanile

1.AS.13

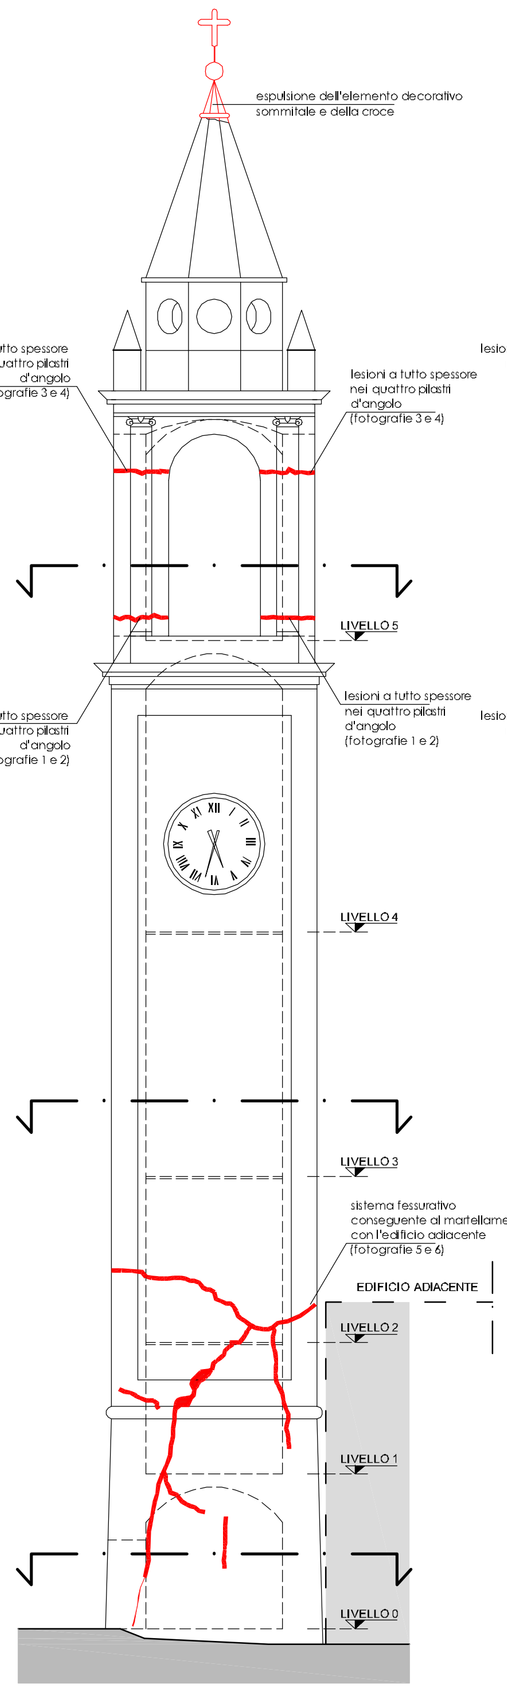
PROSPETTO A

▲ 5 - Lesione passante del prospetto A vista dall'interno a livello 1.

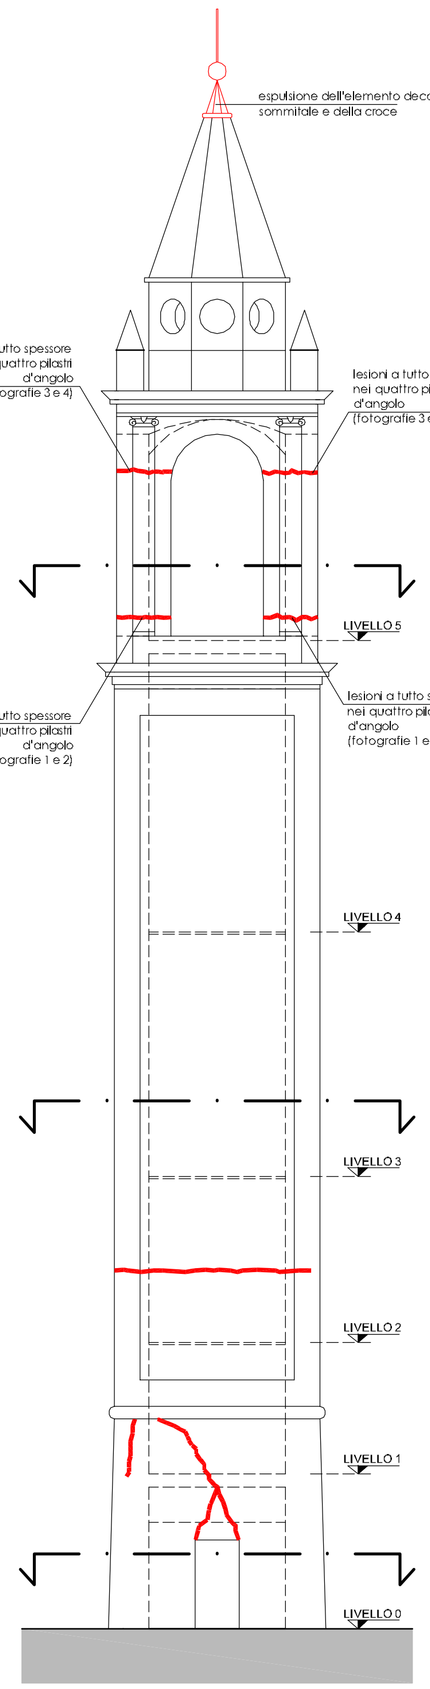
PROSPETTO B

▲ 6 - Lesioni sui prospetti A e B del campanile.
