LAVORI DI RIPRISTINO CON MIGLIORAMENTO SISMICO DELLA CHIESA DEI SANTI FILIPPO E GIACOMO (DUOMO) DI FINALE EMILIA DANNEGGIATA DAL SISMA DEL 20/29 MAGGIO 2012 – ID 2163 - CIG: 6489971D7B CUP: I79G13000680005

PROGETTO ESECUTIVO

OPERE STRUTTURALI

DETTAGLI INTERVENTI STRUTTURALI_NAVATE LATERALI

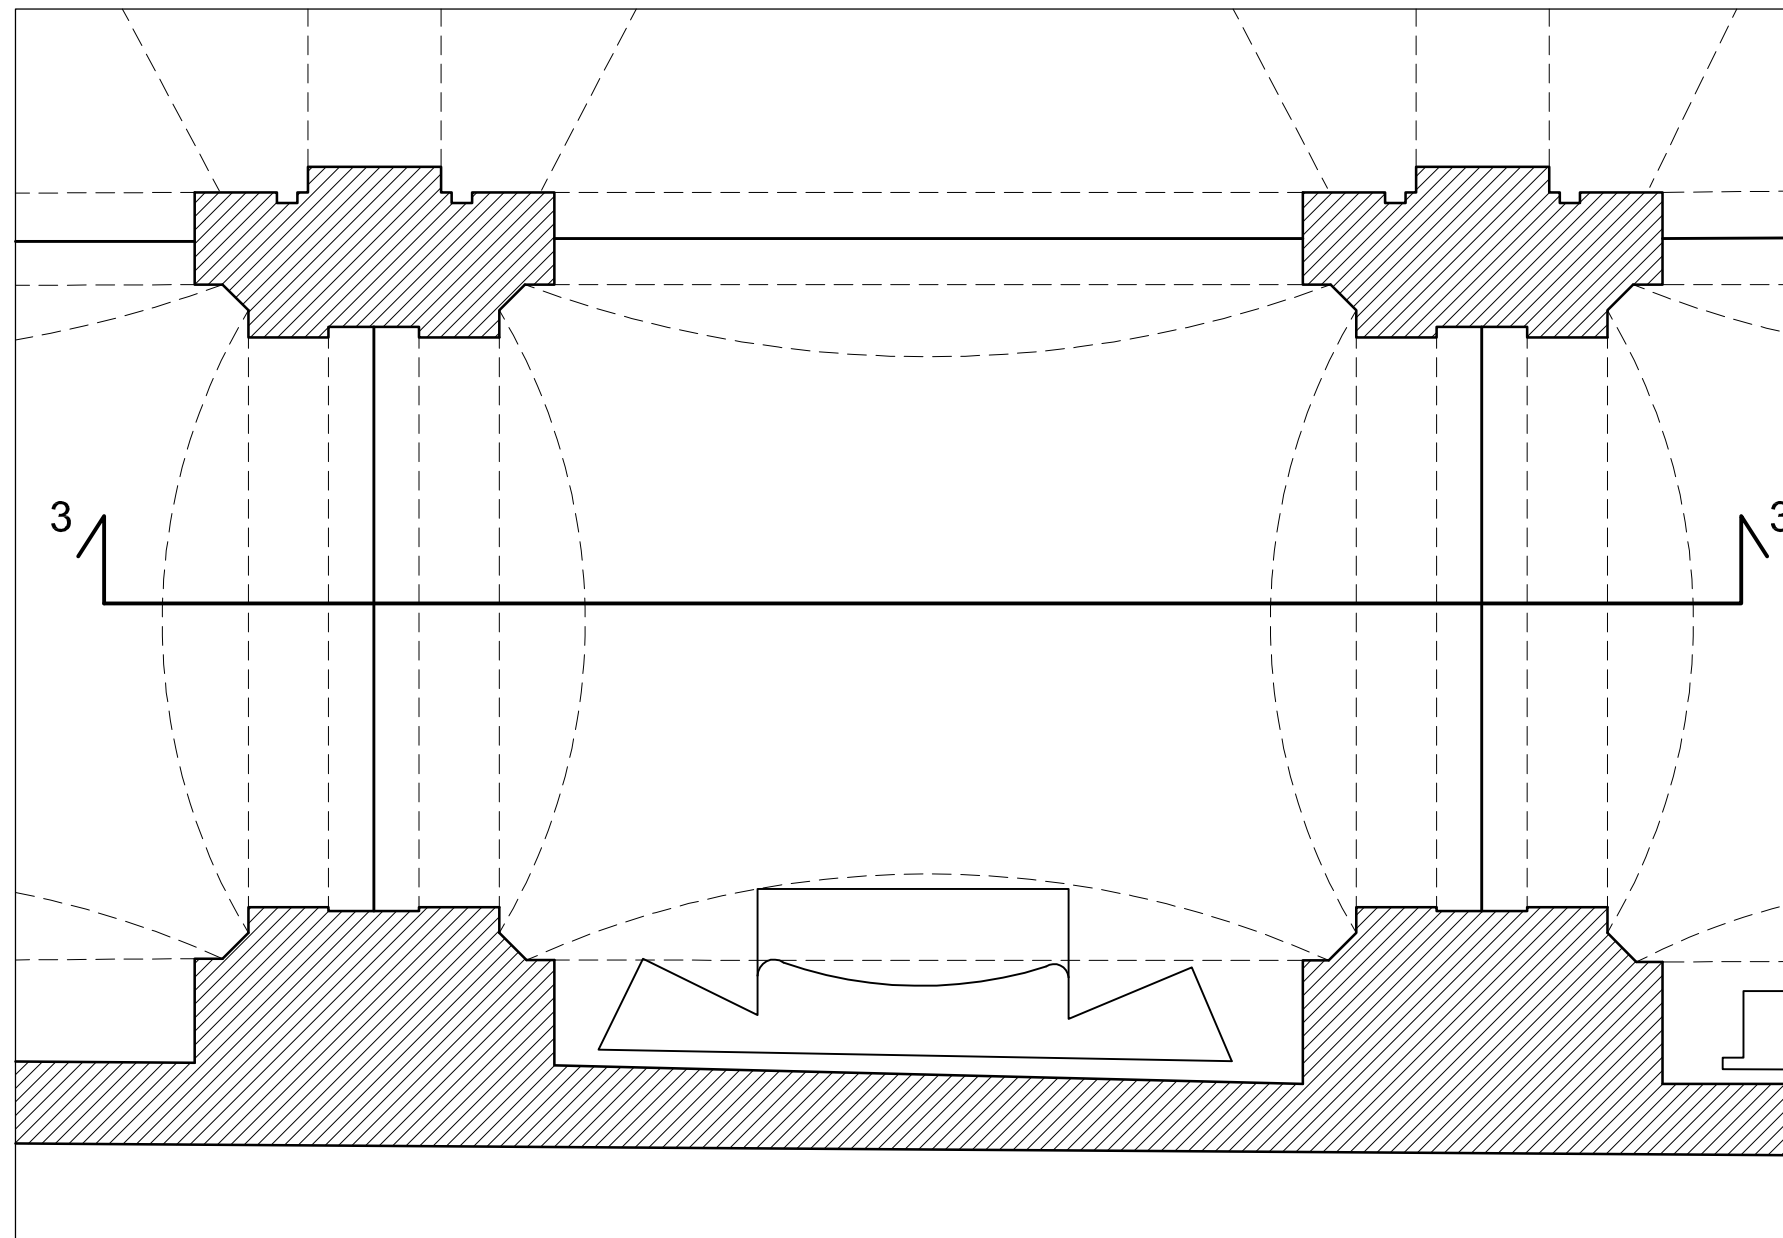
VOLTA LATERALE CROLLATA - DETT. A - STATO DI FATTO
PIANTA - SCALA 1:50

LE VOLTE POGGIANO SUGLI ARCHI PERIMETRALI MA NON SONO PRESENTI ELEMENTI DI CONTRASTO ORIZZONTALE. QUESTO RENDE GLI APPOGGI SUL PERIMETRO POCO EFFICACI, SOPRATTUTTO IN FASE SISMICA, CON POSSIBILE PERDITA DI APPOGGIO E CROLLO DELLA VOLTA (COME SI È VERIFICATO EFFETTIVAMENTE)

- PUNTELLAZIONE VOLTA NON CROLLATA;
- RIMOZIONE MANTO DI COPERTURA, TAVELLE E ORDITURA SECONDARIA;
- RIMOZIONE RIEMPIMENTO SOPRA VOLTA NON CROLLATA E PULIZIA ESTRADOSSO;
- CENTINATURA VOLTE CROLLATE CON CENTINE MODULARI AD HOC IN POLISTIRENE SAGOMATO;
- REALIZZAZIONE DI SOPRARCHI IN MATTONI IN FOGLIO SOPRA GLI ARCHI SUI TRE LATI PERIMETRALI, PER CONTRASTO ALLE NUOVE VOLTE IN MATTONI IN FOGLIO DA RICOSTRUIRE;

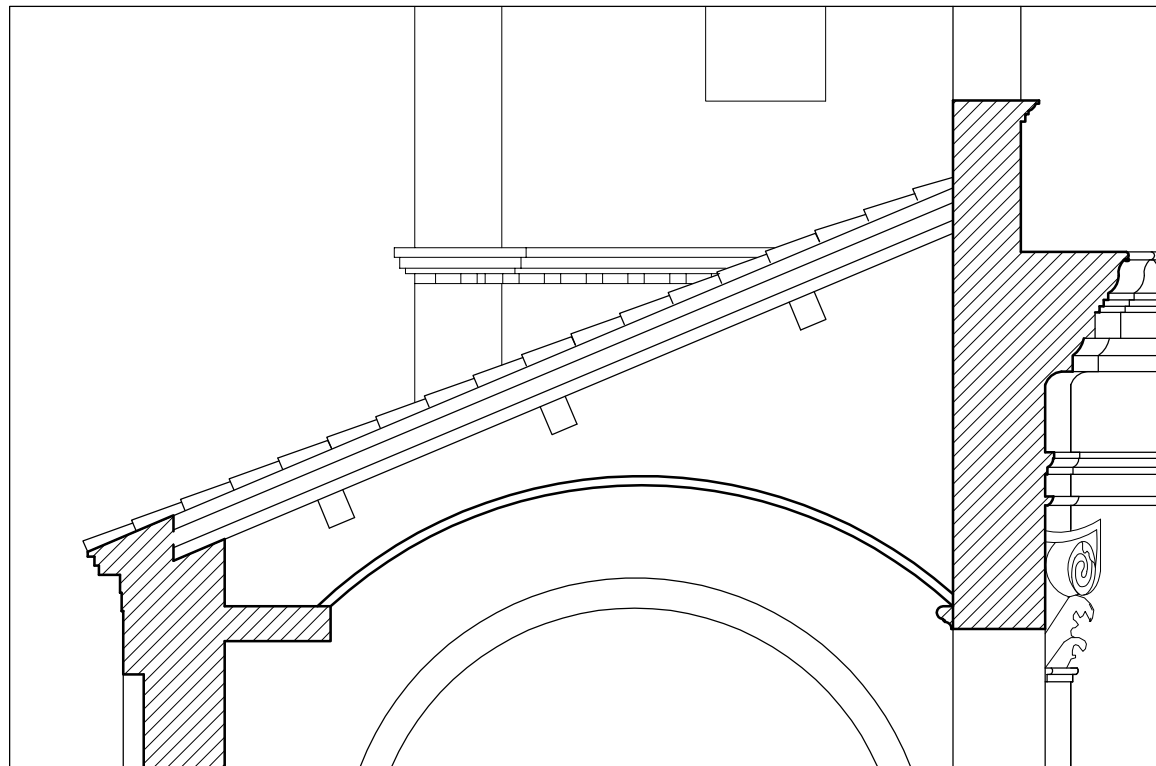
COPERTURA DELLE NAVATE LATERALI - STATO DI FATTO
SEZIONE 1-1 - SCALA 1:50

L'ISPEZIONE E VALUTAZIONE TECNOLOGICA DI STRUTTURE LIGNEE DELLA COPERTURA DEL DUOMO DI FINALE EMILIA' EFFETTUATA DAL TECNOLOGO DEL LEGNO (DOTT. BONAMINI) HA EVIDENZIATO :

- SI NOTA UN DEGRADAMENTO CRESCENTE, DOVUTO A INFILTRAZIONI DI ACQUA E AL CONSEGUENTE MARCIUME, A CARICO DELLE TERZERE, IN PARTE DI PIOPPO E IN PARTE DI ABETE;

- LE TERZERE DI PIOPPO E PRESENTANO SEGNI DI AMMALORAMENTO DA FUNGHI PER INFILTRAZIONI DI UMIDITÀ DAL TETTO. LE RESTANTI TERZERE SONO DI ABETE E APPAIONO ANCH'ESSE IN CATTIVO STATO DI CONSERVAZIONE O, ADDIRITTURA, DEGRADATE E ROTTE;

LO STATO PESSIMO DI CONSERVAZIONE DELLE MEMBRATURE LIGNEE È IMPUTABILE IN BUONA PARTE ALLE INFILTRAZIONI METEORICHE SIGNIFICATIVE CHE SI SONO PRODOTTE A SEGUITO DEI DANNEGGIAMENTI PRODOTTI DAGLI EVENTI SISMICI, CHE HANNO FAVORITO LA SCONNESSIONE DI ELEMENTI DELLA COPERTURA, CON AMMALORAMENTO CONSEGUENTE DEGLI ELEMENTI LIGNEI.

LO STATO DI DEGRADO RISULTA TALMENTE SIGNIFICATIVO CHE CONSIGLIA UNA SOSTITUZIONE INTEGRALE DELLE MEMBRATURE DI COPERTURA.

- SOSTITUZIONE INTEGRALE DELLA COPERTURA, CON INTRODUZIONE DI 2 TRAVI INCLINATE IN LEGNO MASSICCIO/CAMPO DI VOLTA, IN MODO DA RIDURRE LE SOLLECITAZIONI FLETTENTI SULLE TERZERE E RIDURRE LE SPINTE SECONDARIE IN FASE SISMICA SULLA PARETE ESTERNA LATO SX;

- REALIZZAZIONE DI UN SISTEMA DI IRRIGIDIMENTO RETICOLARE METALLICO DI FALDA, POSIZIONATO ALL'INTERNO DELLA COPERTURA, COLLEGATO ALLE MURATURE LONGITUDINALI E TRASVERSALI E ALLE MEMBRATURE LIGNEE DELLA COPERTURA, AVENTE LA FUNZIONE DI STABILIZZAZIONE SOMMITALE DELLE PORZIONI BASSE DELLA FACCIATA E DELLE PARETI TRASVERSALI DI DIVISIONE TRA I SINGOLI CAMPI DI VOLTA E DI STABILIZZAZIONE DELLE PARETI ESTERNE, IN PARTICOLARE DI QUELLA SUL LATO SX, PARTICOLARMENTE VULNERABILE ALLO STATO DI FATTO NEI CONFRONTI DEL RIBALTAMENTO VERSO L'ESTERNO (SI ASSOCIA A TALE VULNERABILITÀ LA ROTAZIONE VERSO L'ESTERNO DELLA SOMMITÀ DI TALE PARETE, RISCONTRATA) ;
