# LAVORI DI RIPRISTINO CON MIGLIORAMENTO SISMICO DELLA CHIESA DEI SANTI FILIPPO E GIACOMO (DUOMO) DI FINALE EMILIA DANNEGGIATA DAL SISMA DEL 20/29 MAGGIO 2012 – ID 2163 - CIG: 6489971D7B CUP: I79G13000680005

## PROGETTO ESECUTIVO

RELAZIONE ARCHITETTONICA

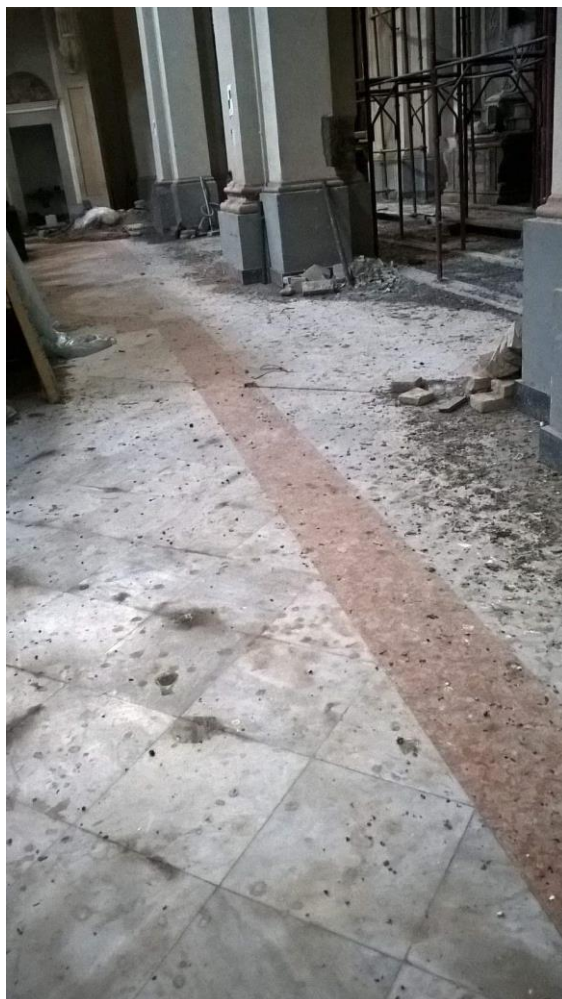
Inoltre, non dovendo intervenire in fondazione a differenza di quanto previsto nel progetto preliminare, l'impianto di climatizzazione esistente verrà realizzato con un impianto a pannelli radianti a pavimento ubicati in due pedane poste al di sotto delle panche nella navata centrale posizionate al di sopra del pavimento esistente. La scelta di questa tipologia di impianto, che si configura quasi come un elemento di arredo, è dettata sia dalla totale reversibilità e dal limitato impatto con gli elementi di pregio della Chiesa, che dalla possibilità di ottenere un considerevole risparmio energetico. Per l'alimentazione delle stesse dovranno essere realizzate alcune tracce di estensione molto limitata sulla pavimentazione esistente che dovrà essere reintegrata.
