Lavori di ripristino con miglioramento sismico della **chiesa parrocchiale** di S. Egidio Abate nel comune di Cavezzo e del **campanile**

PROGETTO PRELIMINARE

STATO DI DANNO CHIESA
Pianta quota + 8.00 m

1.AS.10

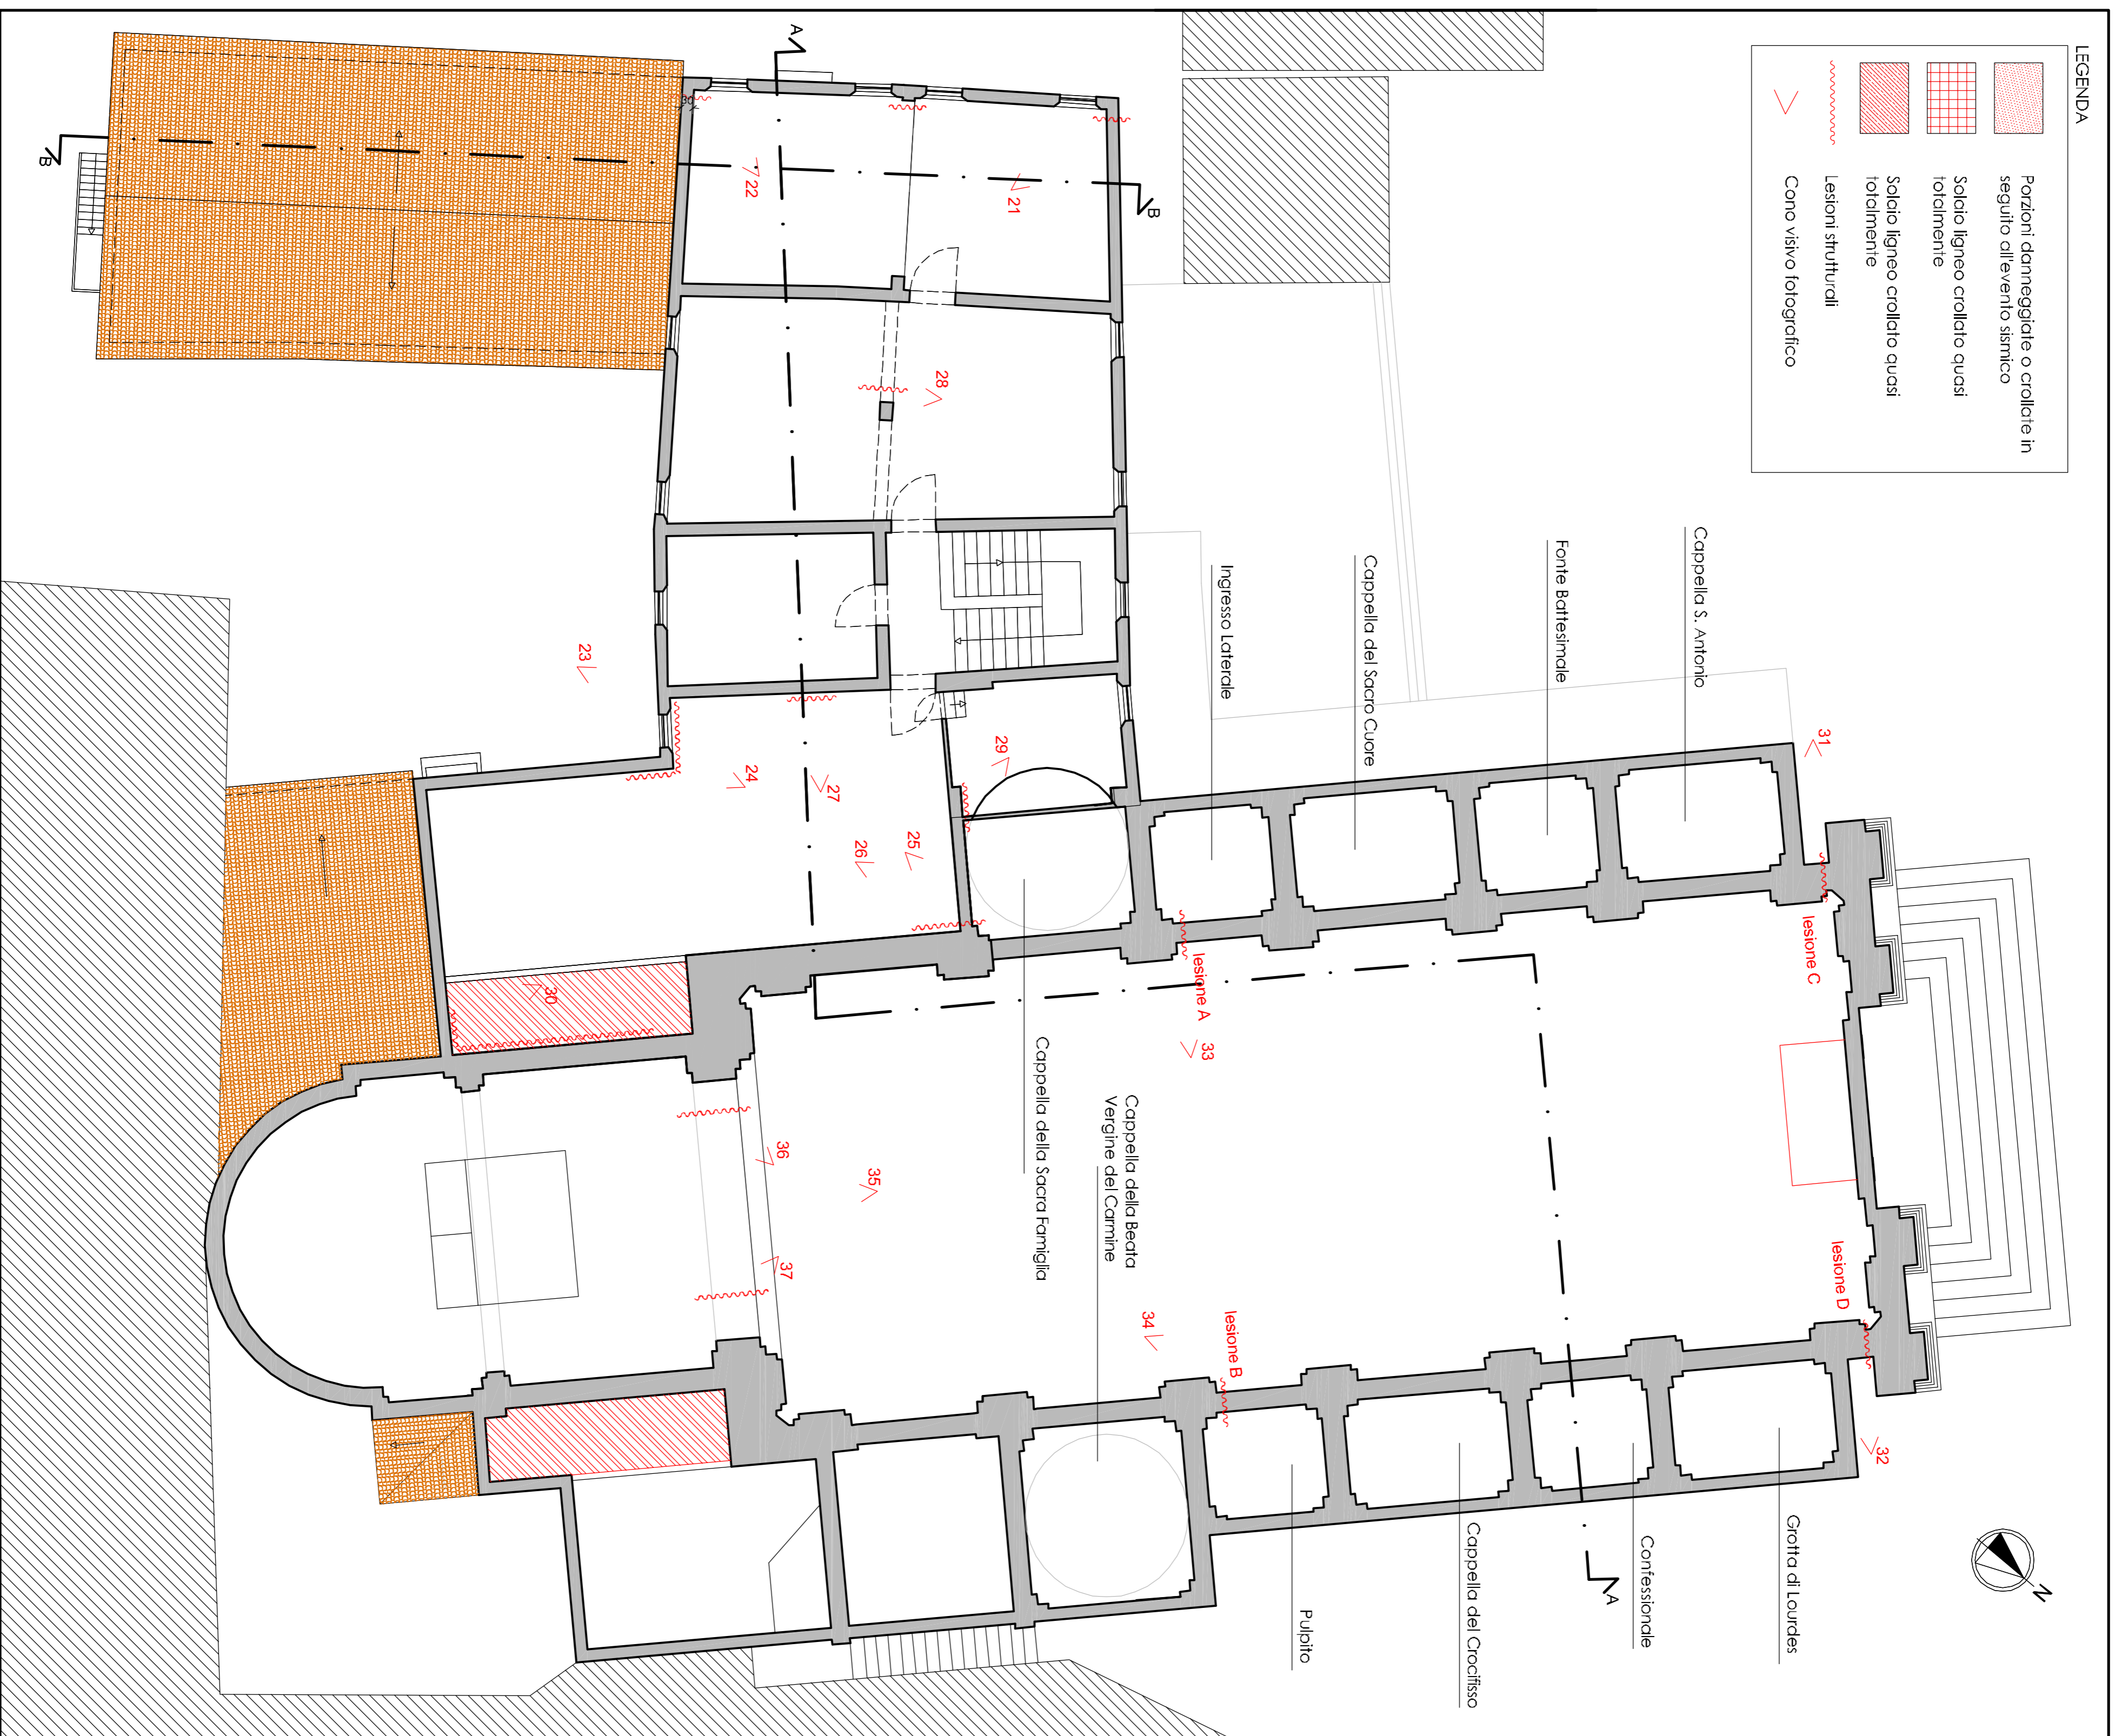
Porzioni danneggiate o crollate in seguito all'evento sismico
	Solcio ligneo crollato quasi totalmente
	Solcio ligneo crollato quasi totalmente
	Lesioni strutturali
	Canoe visivo fotografico
