Oggetto: SISMA 2012 – Comune di Cavezzo (Mo) - Chiesa di S. Maria Ad Nives.
Lavori di messa in sicurezza

RELAZIONE

Mirandola 6 Giugno 2013

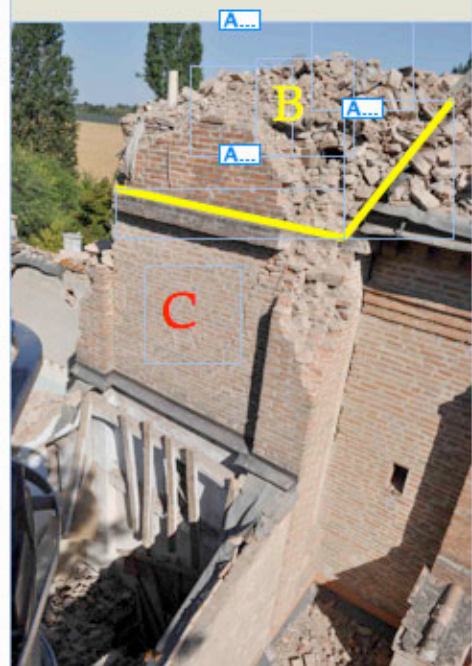
- Scheda documentazione fotografica, con specifica lavori 3b)

Il crollo del campanile ha causato quello della copertura del vano scala di accesso al campanile, (3), quello parziale della copertura della sagrestia (4) e quello del solaio del sottotetto sottostante (5). Le macerie (6) accumulate nel solaio sovrastante la sagrestia (quasi due metri di altezza) generano un ulteriore pericolo di crollo per il loro appesantimento causato dalle piogge, con conseguente danno agli arredi sottostanti (7a - 7b - 7c - 7d). Tali arredi ora non sono recuperabili in tempi brevi in quanto non passanti per le porte.

Formazione di copertura leggera sul vano scala (3) di accesso al campanile, sulla copertura della sagrestia (4);

A- rimozione con piattaforme delle macerie sopra la copertura della canonica e rimozione delle macerie sopra il solaio sovrastante la sagrestia (6);

B- Creazione del ponteggio (8) e formazione di nuova copertura leggera calpestabile eseguita con travetti, tavolato in legno e guaina bituminosa, in attesa del recupero finale del tetto;

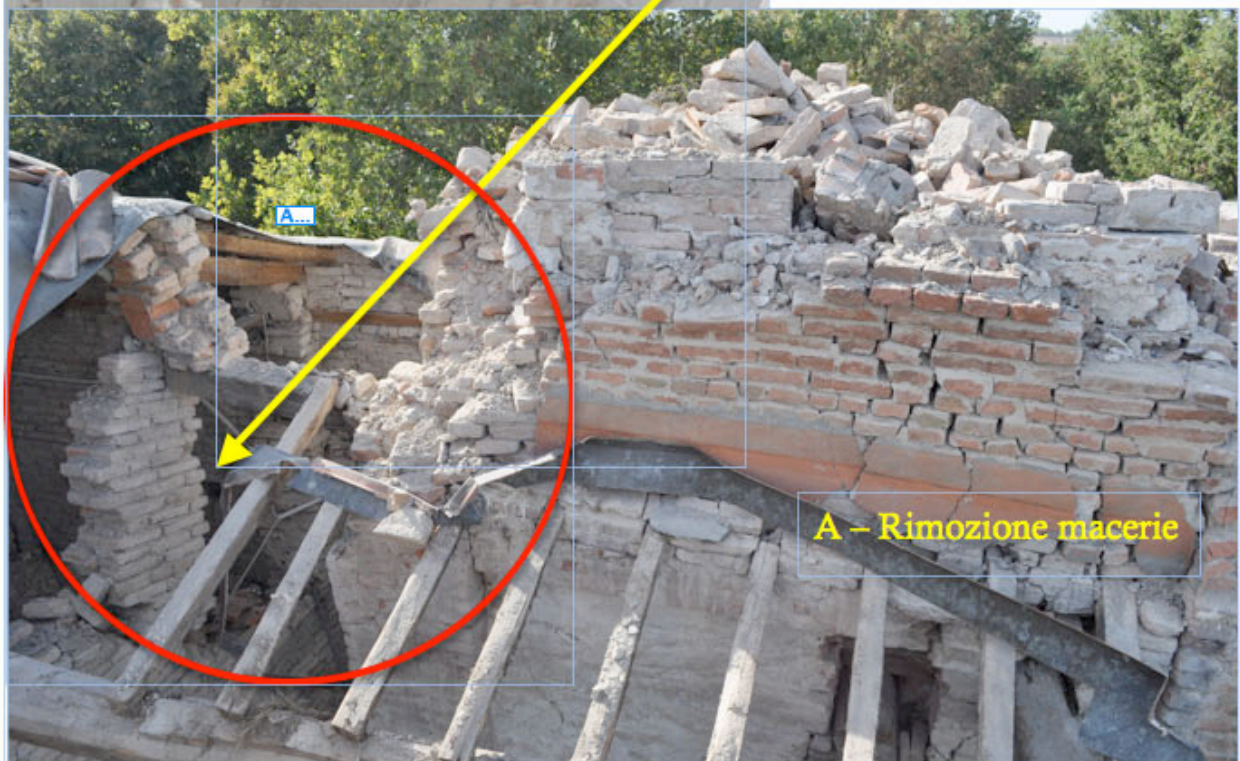
- Scheda 1 documentazione fotografica, con specifici lavori 3d)

La facciata principale, **B**, si è notevolmente lesionata, distaccata dalle murature laterali e si presenta con un forte ribaltamento verso l'esterno. Il sisma ha notevolmente indebolito la parte centrale interna **C** dove sono presenti mancanze di murature e lesioni diffuse.

A - Rimozione macerie

- 1- rimozione con piattaforme delle parti pericolanti della copertura, dei coppi sporgenti, delle tavelle poste sulla struttura secondaria della copertura, lattonerie e macerie sulle coperture delle nicchie sottostanti.
- 2- La copertura della navata (la soluzione viene proposta nel paragrafo successivo);

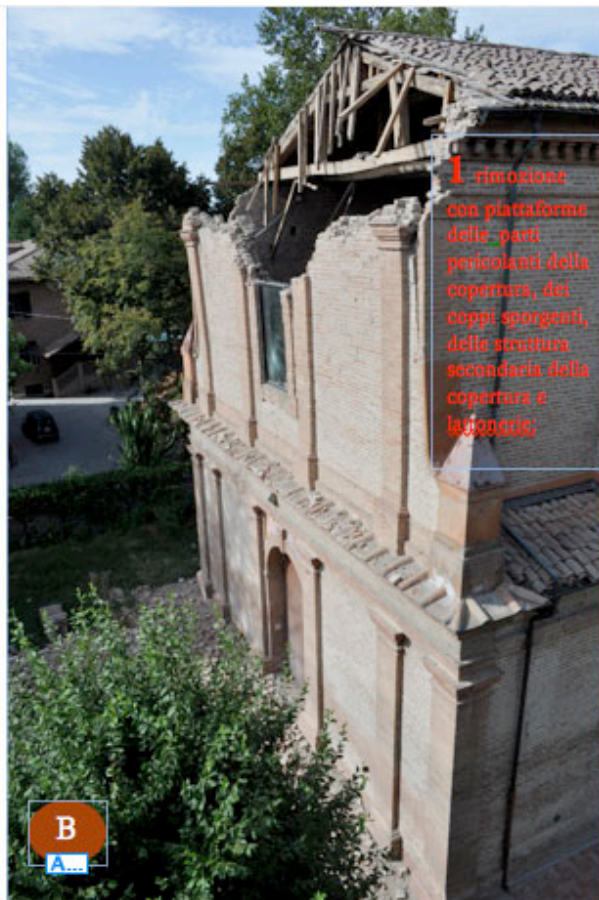
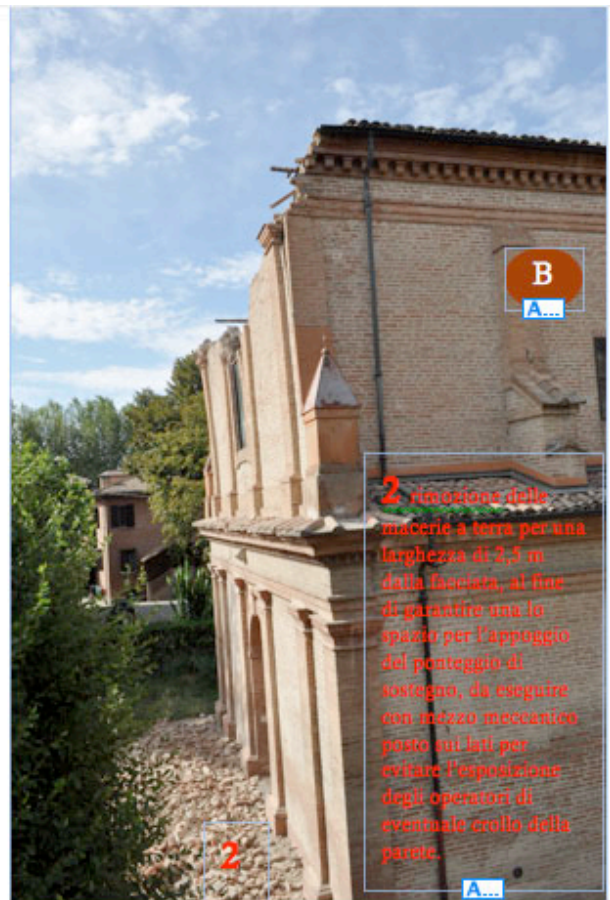
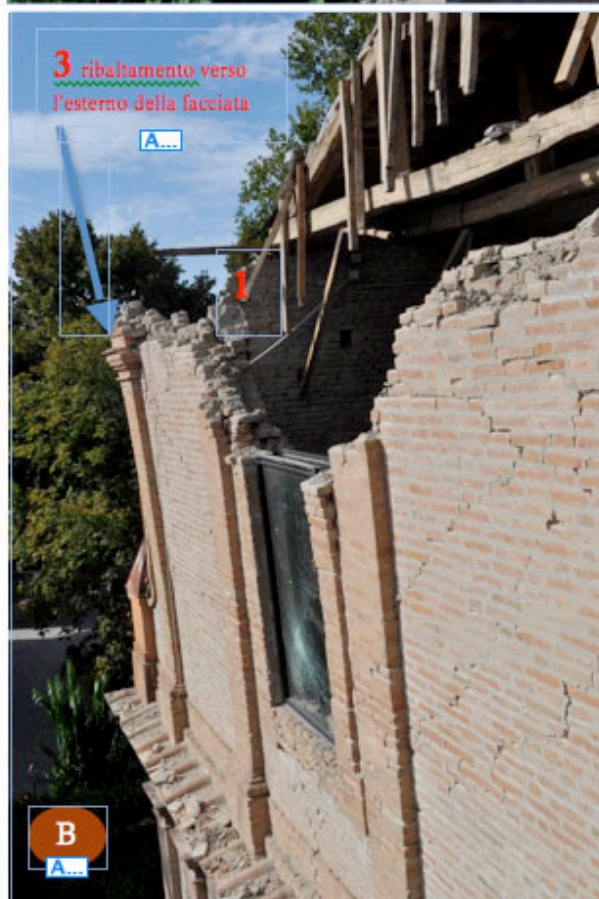
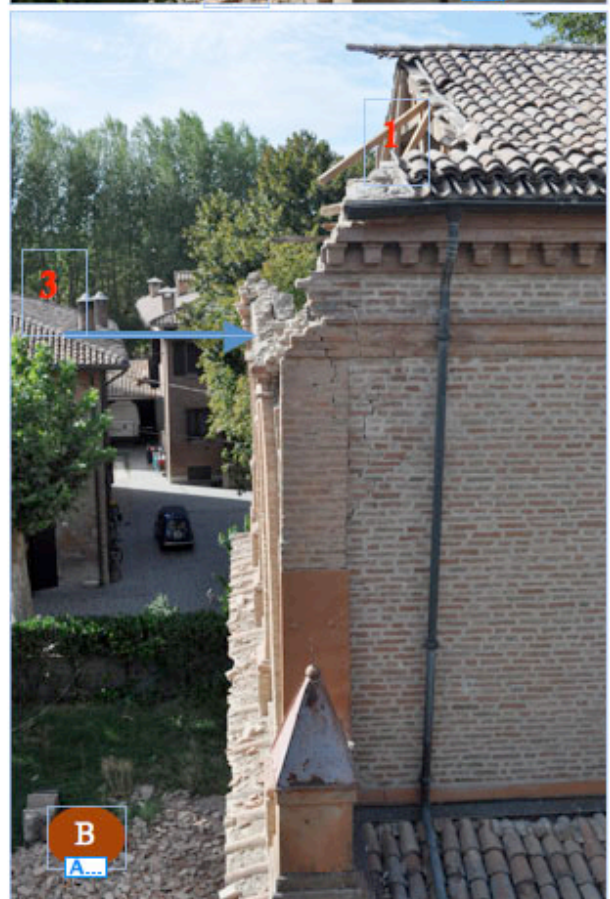
- Scheda 4 documentazione fotografica, con specifica lavori 3d)

- lesioni delle murature di appoggio delle capriate, collasso parziale delle volte interne e gravi lesioni di quelle non collassate

Il sisma ha provocato lesioni sulla muratura, nella facciata laterale est e ovest, nelle murature tra le due lunette, sia in corrispondenza dei dormienti (appoggio delle capriate lato est) e sia in corrispondenza della volta superiore delle lunette (in corrispondenza delle aperture finestrate sul lato ovest). Vi sono lesioni anche nelle paraaste sia all'altezza del dormiente e sia alla base sopra i capichiave esterni delle catene.
