Comune di Camposanto (MO)

PROGETTO ESECUTIVO
DI RIPARAZIONE CON RAFFORZAMENTO LOCALE
DELLA CHIESA DI SAN NICOLA DI BARI
IN CAMPOSANTO

**5. RELAZIONE GENERALE DEI MATERIALI
COSTITUENTI L'EDIFICIO, DELLO STATO DI DEGRADO E
DELL'INTERVENTO**

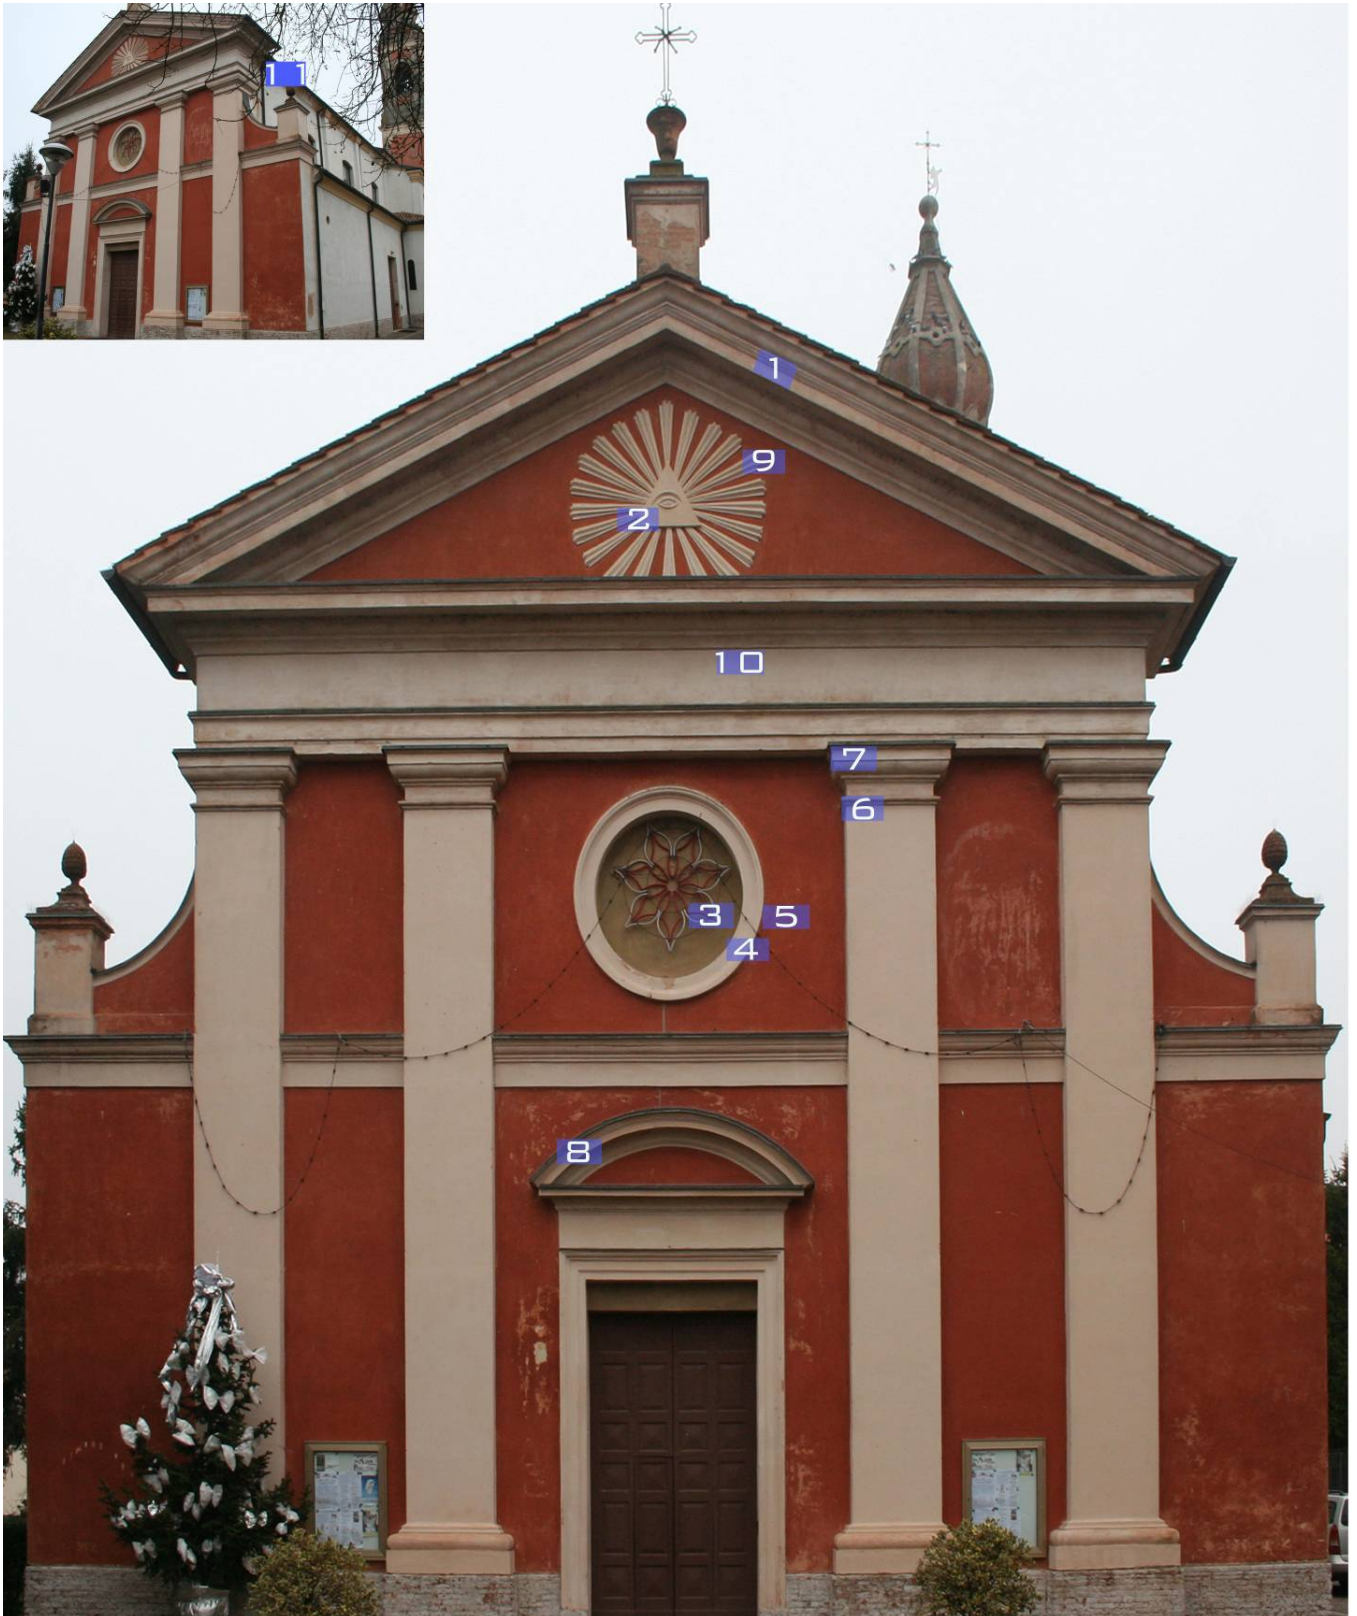
Posizionamenti delle indagini stratigrafiche e prelievi materici eseguiti sulla facciata della Chiesa

Indagine N1

(eseguita sulla cornice del timpano)

- **A(p)** strato di colore a vista di tono bianco/giallo pallido
(AC p21 G10 N10)
probabile colore di natura sintetica.

- **B(p)** intonachino tipo pastina di tono giallo/arancio (AC p18 G50 R40)
di probabile composizione di coccio pesto di spessore 0,3mm di consistenza morbida e friabile poco aderente allo strato sottostante

- **C(p)** intonachino di tono giallo/arancio (AC p18 G50 R40)
probabile composizione di coccio pesto di spessore 0,5mm di consistenza compatta aderente allo strato sottostante

- **D** lacerti di intonaco cementizio di tono grigio molto aderente al mattone sottostante strutturale

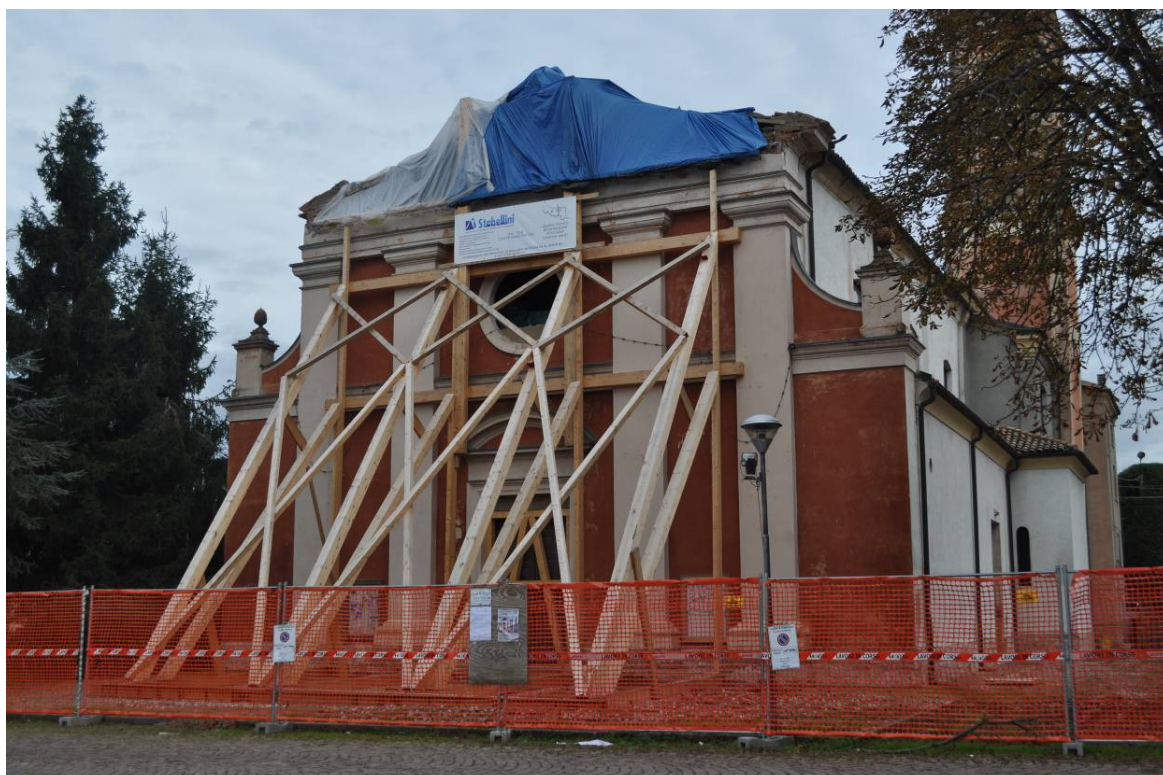
FACCIATA(prospetto ovest) - Stato di degrado

Ad oggi la facciata è stata oggetto di messa in sicurezza causa rischio ribaltamento verso il sagrato. E' stato installato un sistema di puntellamento in ritti, diagonali e basi lignee fermato al suolo per evitarne lo scorrimento orizzontale in corrispondenza del nodo puntone/base.

Si registrano lesioni diffuse in corrispondenza delle aperture quali il rosone il portone di accesso.

- l'installazione dei ponteggi di servizio con impalcati a tutti i piani
- la ricostruzione del timpano
- il ripristino delle fessurazioni a mezzo di scuci-cuci (lesioni varie)
- il ripristino delle fessurazioni a mezzo di consolidamento per iniezioni e cuciture armate ($\varnothing 14$ in fori $\varnothing 30$ inghisate con resina tipo Epoxi) (pinnacoli, cucitura muratura longitudinale/facciata, lesioni varie)
- il posizionamento di piastre di ancoraggio a vista dei tiranti che, previa perforazione delle murature longitudinali della navata centrale, saranno posizionati e inghisati nella stessa muratura per una lunghezza di circa 18,50 mt.

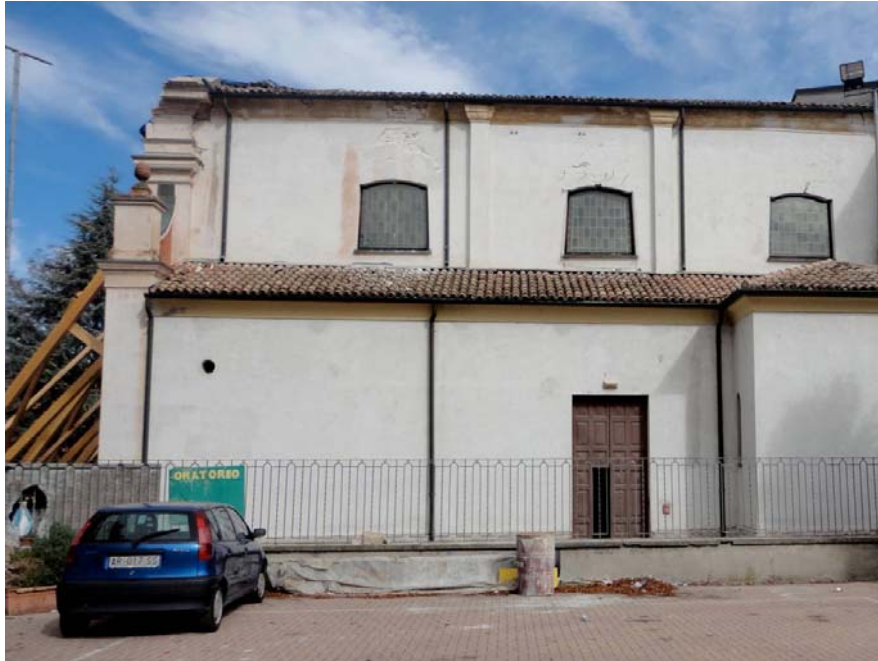
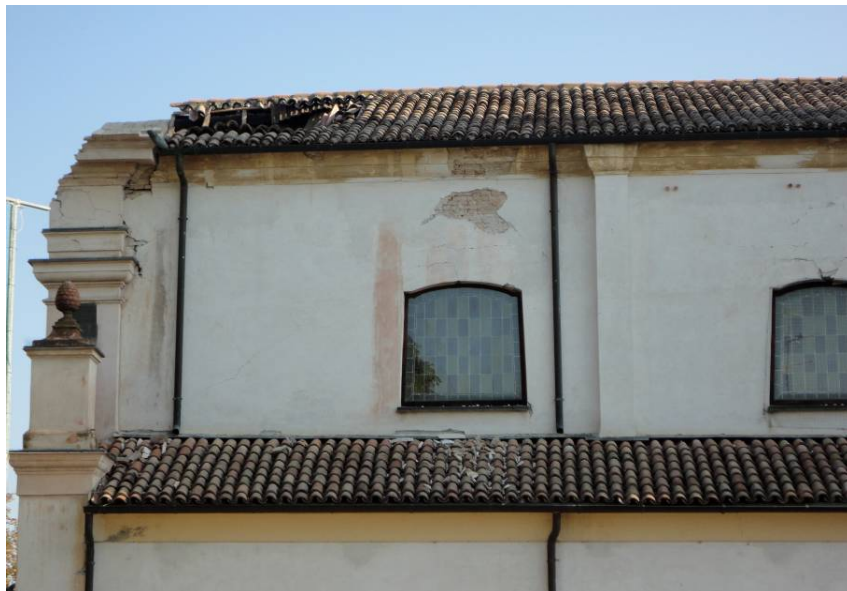
fianco destro (sopra) e dettaglio (sotto)

FIANCO DESTRO (prospetto sud) - Stato di degrado

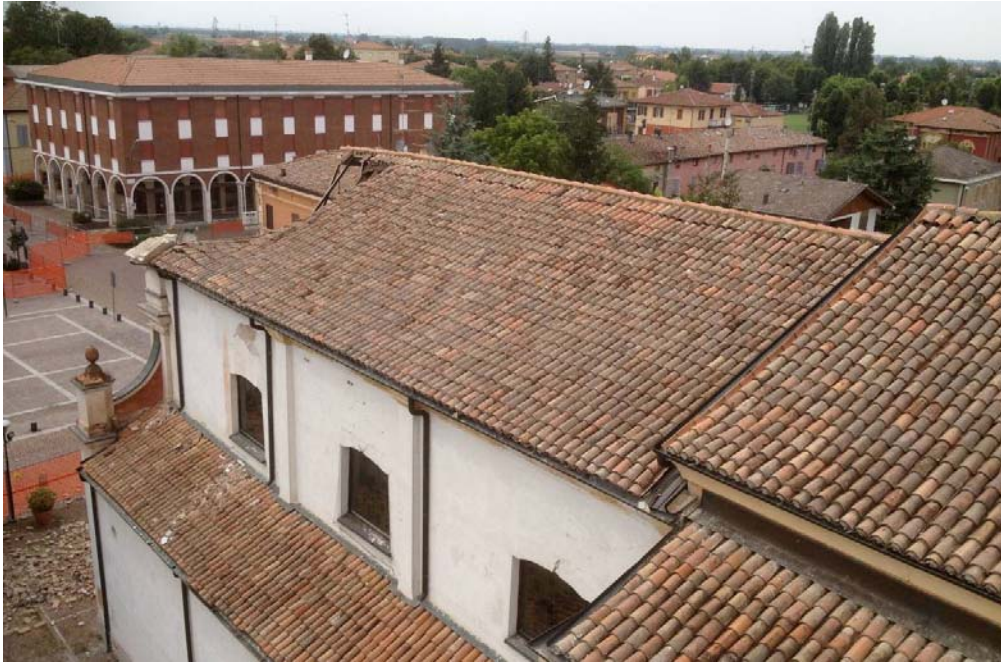
vista delle coperture (sopra) e prima finestra su fianco destro (sotto)

Si riscontrano lesioni diffuse in corrispondenza del nodo murature longitudinali/facciata ed in corrispondenza degli architravi delle aperture vetrate.

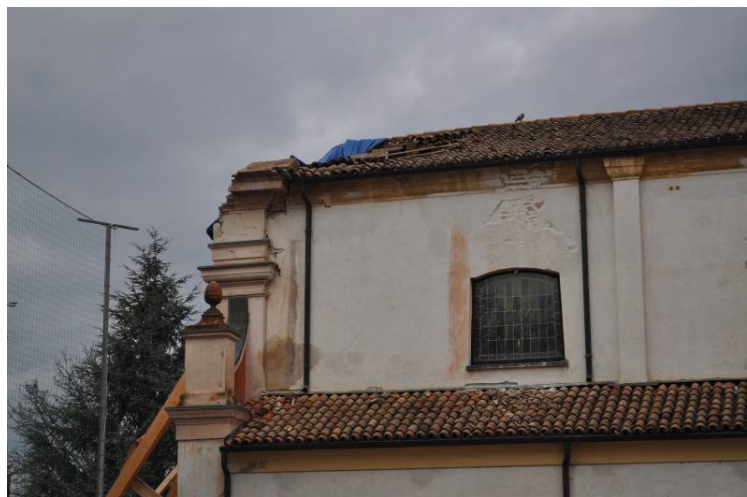
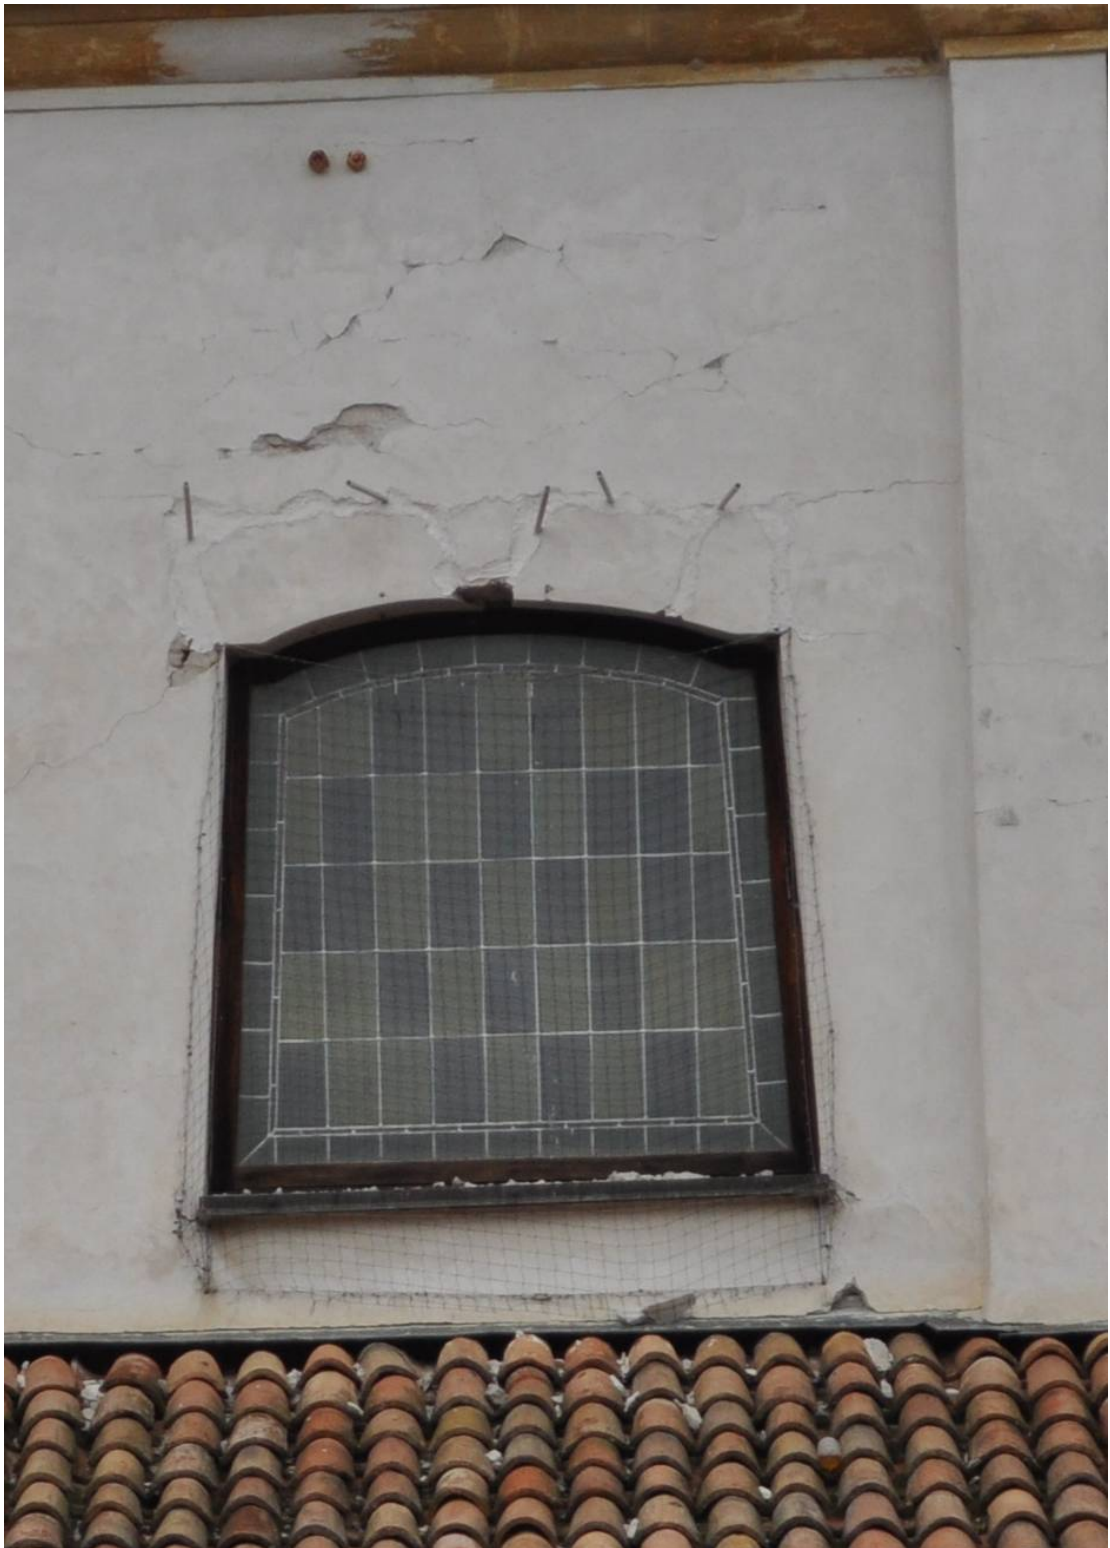
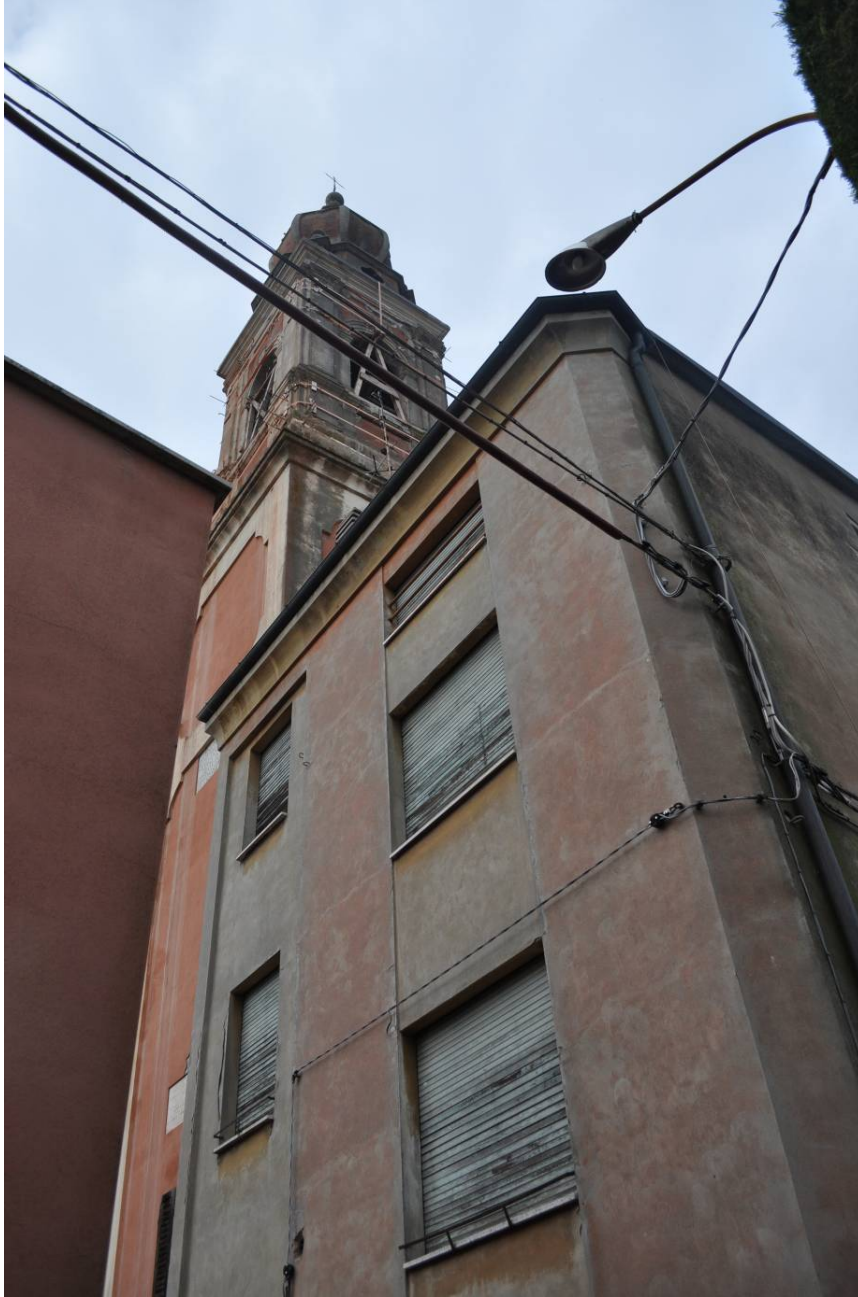
Sulle stesse lesioni è stato eseguito un primo intervento consolidamento per iniezioni

Il corpo di fabbrica
addossato allo spigolo
sud/est della chiesa
all'esterno non mostra
lesioni significative

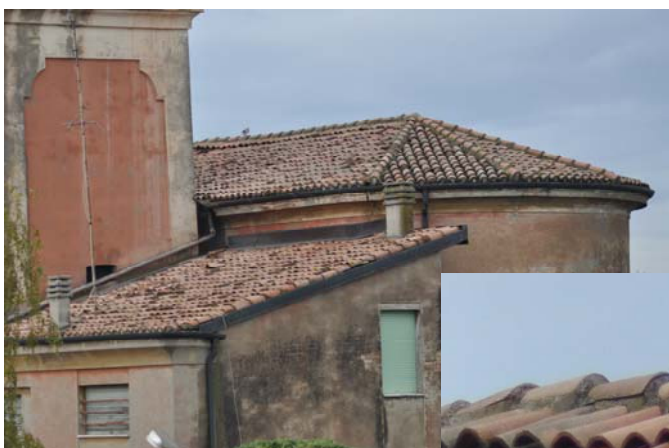
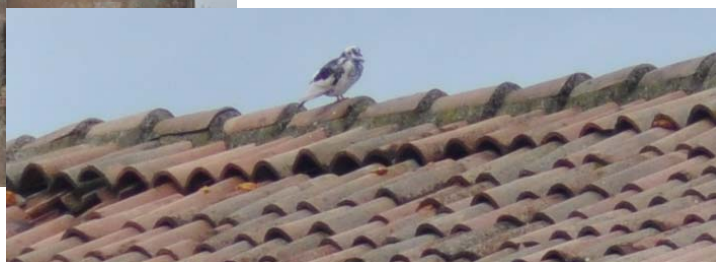
Si riscontrano lesioni diagonali su buona parte delle murature, in particolar modo in corrispondenza del catino absidale.

Sulle coperture si nota lo scivolamento verso il basso dei coppi ed in particolare del colmo di copertura.

- l'installazione dei ponteggi di servizio con impalcati a tutti i piani
- il ripristino delle fessurazioni a mezzo di scuci-cuci (lesioni varie)
- il ripristino delle fessurazioni a mezzo di consolidamento per iniezioni e cuciture armate ($\emptyset 10$ in fori $\emptyset 14$ inghisate con resina tipo Epoxi) (lesione a ridosso del campanile, lesioni sopra architravi aperture vetrate, lesioni varie)
