# **PARROCCHIA DI SAN GIOVANNI BATTISTA COMUNE DI RAVARINO PROVINCIA DI MODENA**

## **CHIESA DI SAN GIOVANNI BATTISTA Progetto esecutivo per intervento di riparazione con rafforzamento locale**

### **RELAZIONE TECNICA**

### ***Valutazione della vulnerabilità sismica e soluzioni proposte***

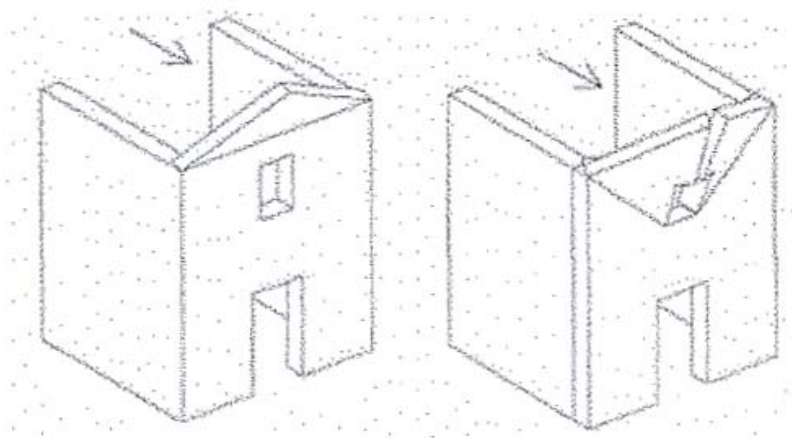
- distacco della facciata dalle pareti della navata centrale e della navata laterale nord; nella parte sommitale dei prospetti nord e sud, si osservano rotture dei maschi murari dovute alla sollecitazione da taglio indotte dal ribaltamento della facciata (**foto 13**); sulla controfacciata, sono evidenti segni di distacco su tutto il perimetro di contatto con la volta in cannucciato (**foto 14**).

*foto 13 - evidente la lesione all'attacco tra la facciata e il corpo di fabbrica della chiesa*

- riparazione tramite "cuci-scuci" delle lesioni sulla parte sommitale del fianco nord (**foto 13**) (intervento 01E);
- posa di una cerchiatura metallica interna nella zona presbiterio-abside, sotto la quota di imposta delle capriate, realizzata con un profilato UPN e connessa (tramite barre passanti nella muratura) con una corrispondente cerchiatura esterna, fissata alla parete dell'arco trionfale con due catene C11 e C12 (intervento 01F);

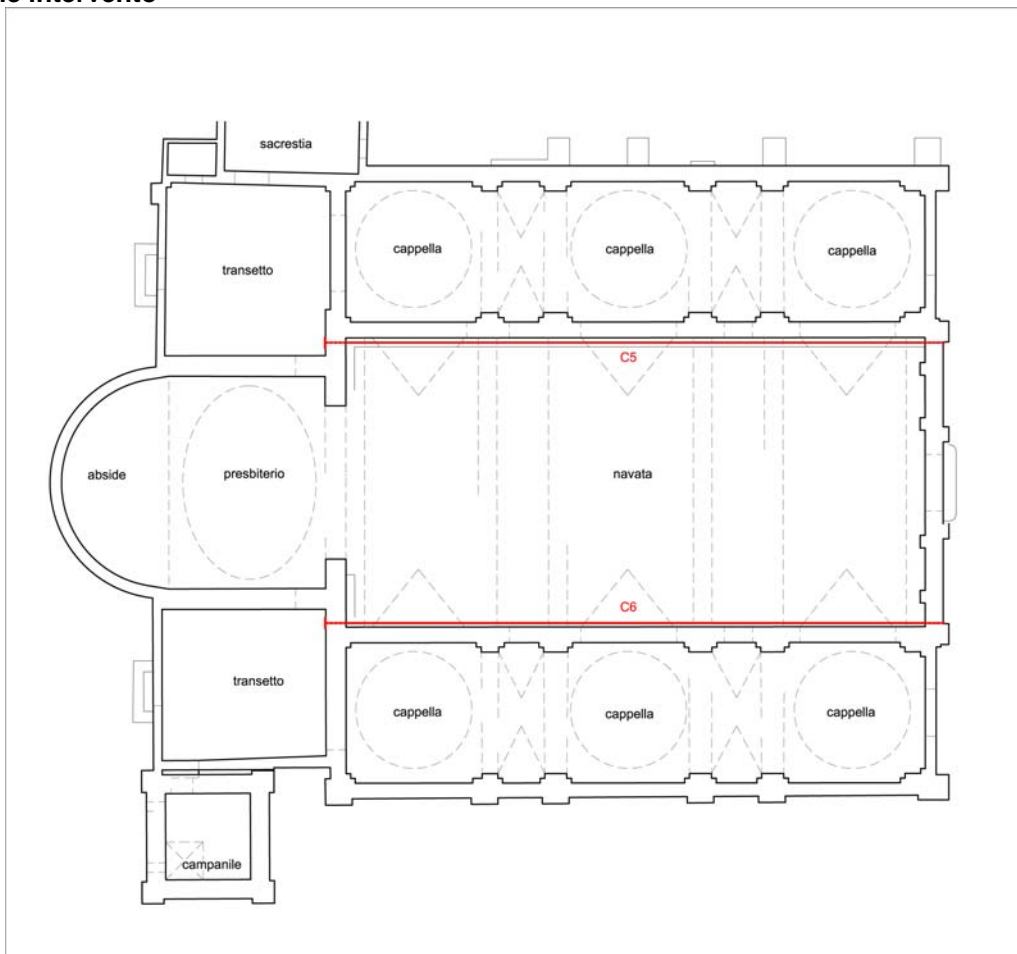
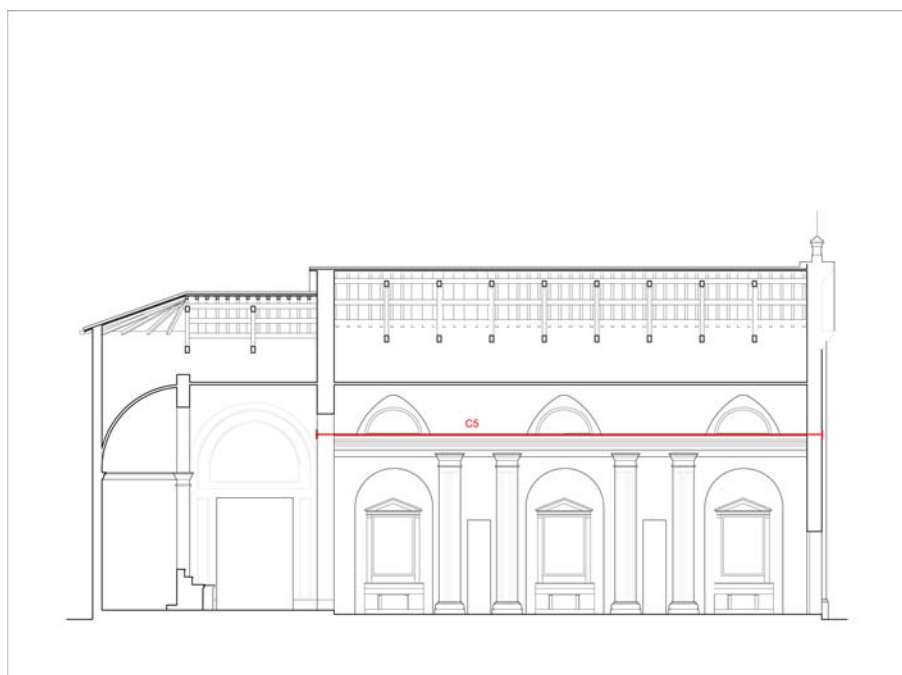
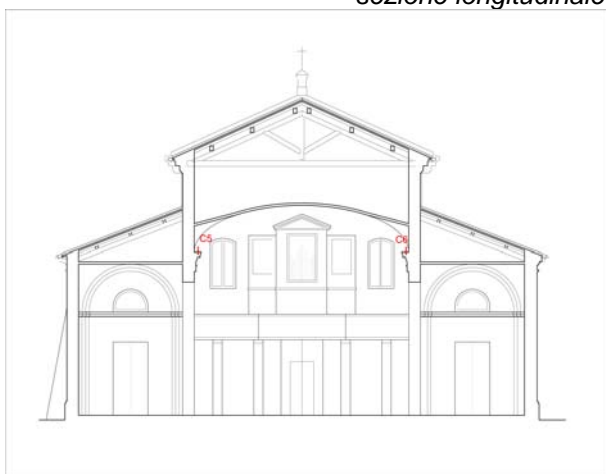
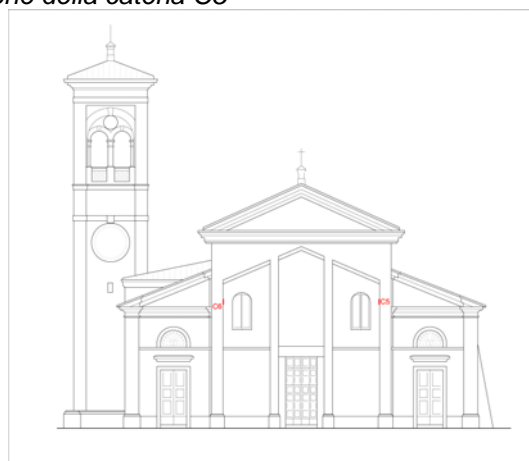
*pianta con indicazione delle catene longitudinali C5-C6*

*sezione longitudinale con indicazione della catena C5*

*sezione trasversale con indicazione delle catene C5-C6*

*prospetto ovest con indicazione dei capochiave delle catene C5-C6 in facciata*

Messa in opera di due catene longitudinali (C5-C6) per il contenimento della facciata, realizzate con 2 barre di tipo diwydag di diametro mm 28 poste al di sopra del cornicione monumentale (in posizione tale da non essere visibili dal basso), esterne alla muratura e fissate alla parete di facciata (con paletti capo chiave in acciaio lasciati a vista) e alla parete di separazione tra navata e presbiterio (con piastre di ancoraggio in acciaio lasciate a vista) (**tav.2**).

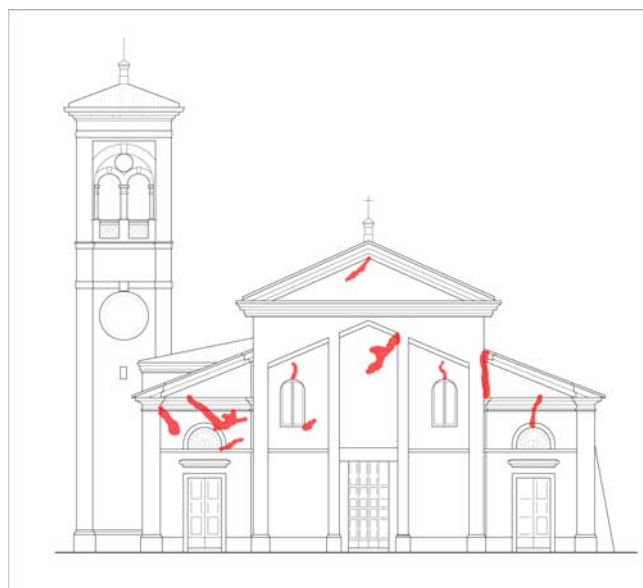
### **Intervento 01E**

*vista del prospetto ovest (facciata) con indicazione delle zone in cui si rende necessario in "cuci-scuci"*

Riparazione della muratura nella parte sommitale del prospetto nord, (interessato da una importante lesione che testimonia l'attivarsi del meccanismo di ribaltamento della facciata – foto 1), tramite il metodo del "cuci-scuci", al fine di eliminare la discontinuità che si è creata e ridare uniformità alla muratura (tav.2).

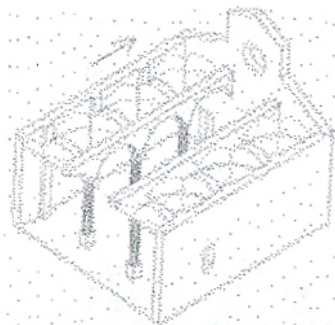
- lesioni negli archi longitudinali;
- lesioni a taglio nelle volte delle navate laterali.

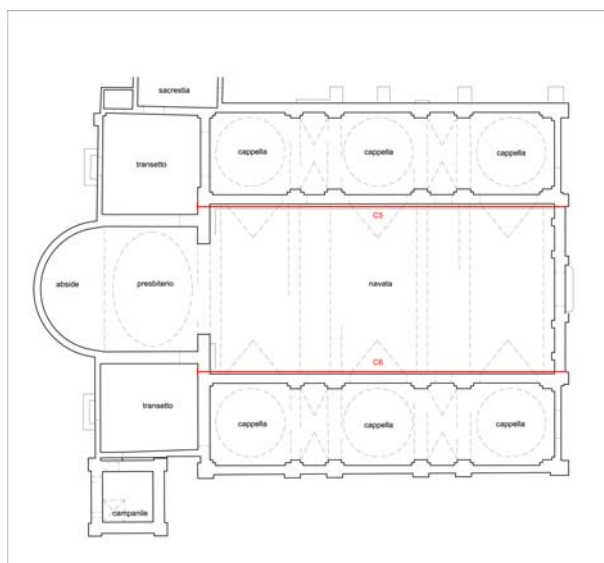
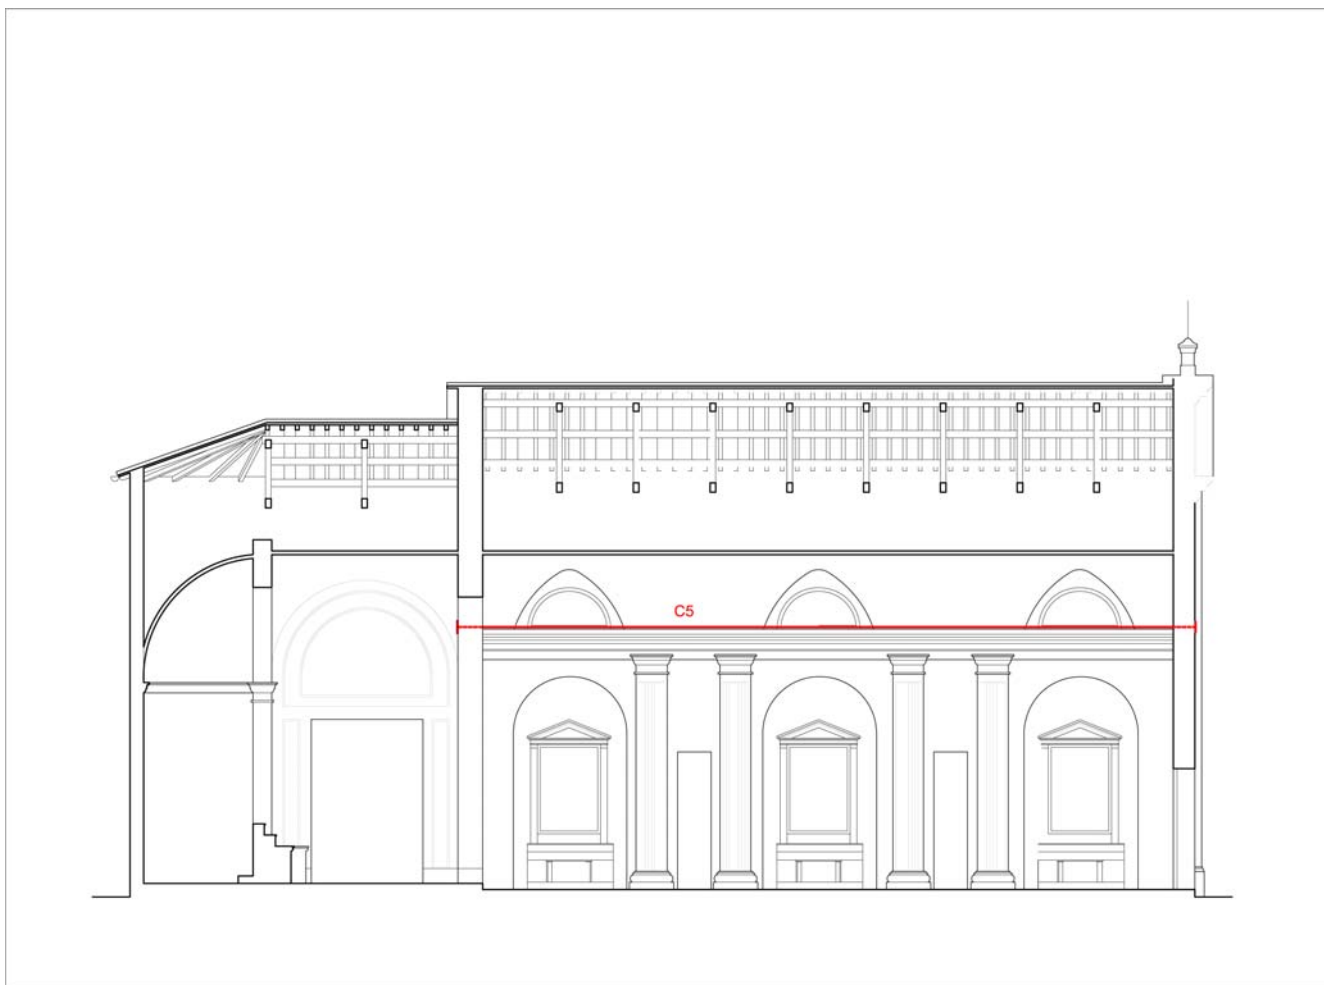
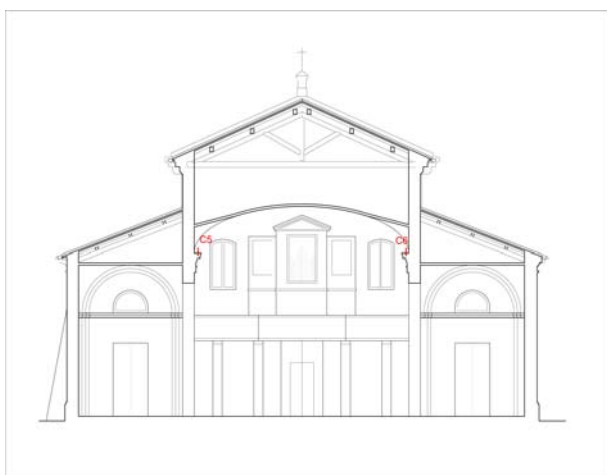
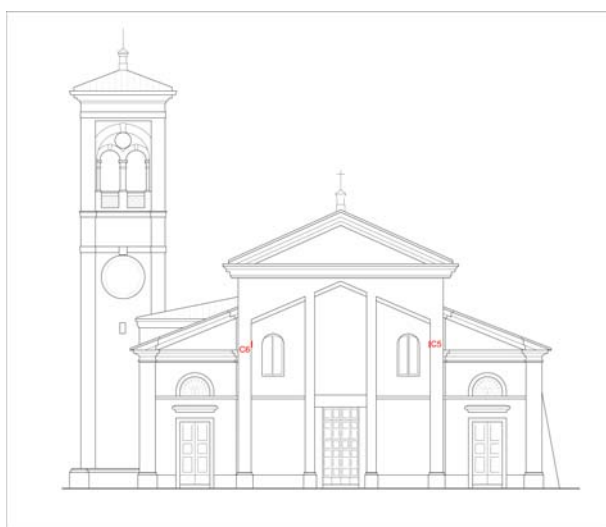
*pianta con indicazione delle catene longitudinali C5 e C6*

*sezione longitudinale con indicazione della catena longitudinale esterna C5, posta appena sopra la cornice modanata dell'aula (in posizione tale da non essere visibile dal basso)*

*sezione trasversale con indicazione della posizione delle catene longitudinali C5 e C6, poste appena sopra la cornice modanata*

*prospetto ovest (facciata) con indicazione della posizione dei paletti capochiave lasciati a vista a lato delle lesene*

Con lo scopo di dare maggiore stabilità alle pareti laterali dell'aula, caratterizzate dalla presenza di molti "vuoti", (arcate e portali di ingresso alle cappelle), si propone la messa in opera di due catene longitudinali (C5-C6) realizzate con 2 barre di tipo diwydag di diametro mm 28 poste al di sopra del cornicione monumentale (in posizione tale da non essere viste dal basso), esterne alla muratura e fissate alla parete di facciata (con paletti capo chiave in acciaio lasciati a vista) e alla parete di separazione tra navata e presbiterio (con piastre di ancoraggio in acciaio di dimensioni 350x350x30 mm lasciate a vista) (tav.2).

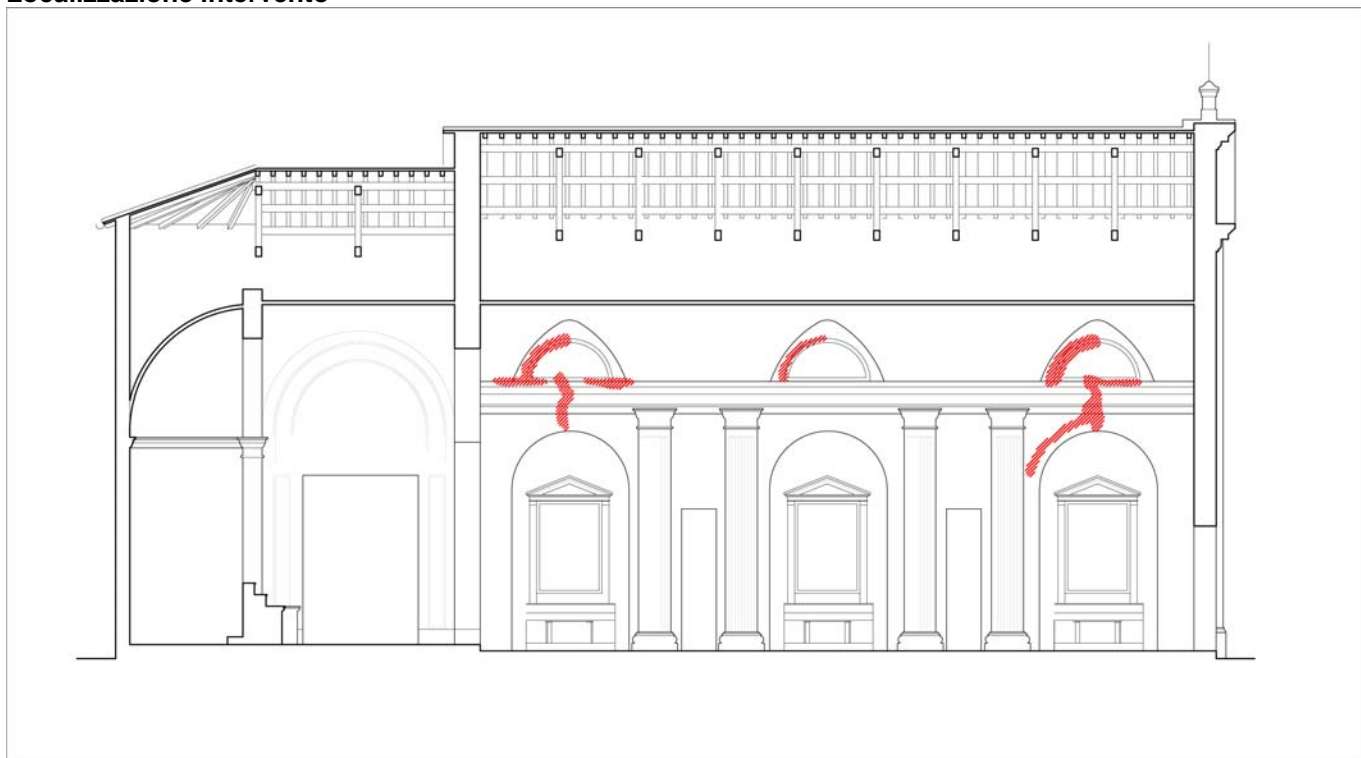
### **intervento 07B**

*sezione longitudinale con indicazione delle zone in cui è necessario intervenire con "cuci-scuci"*

Riparazione della muratura in corrispondenza delle lesioni, (che interessano in modo particolare la chiave degli archi della prima e della terza campata su entrambi i lati dell'aula), tramite il metodo del cuci-scuci al fine di eliminare le discontinuità che si sono create in seguito al sisma e restituire uniformità alla muratura (tav.3).

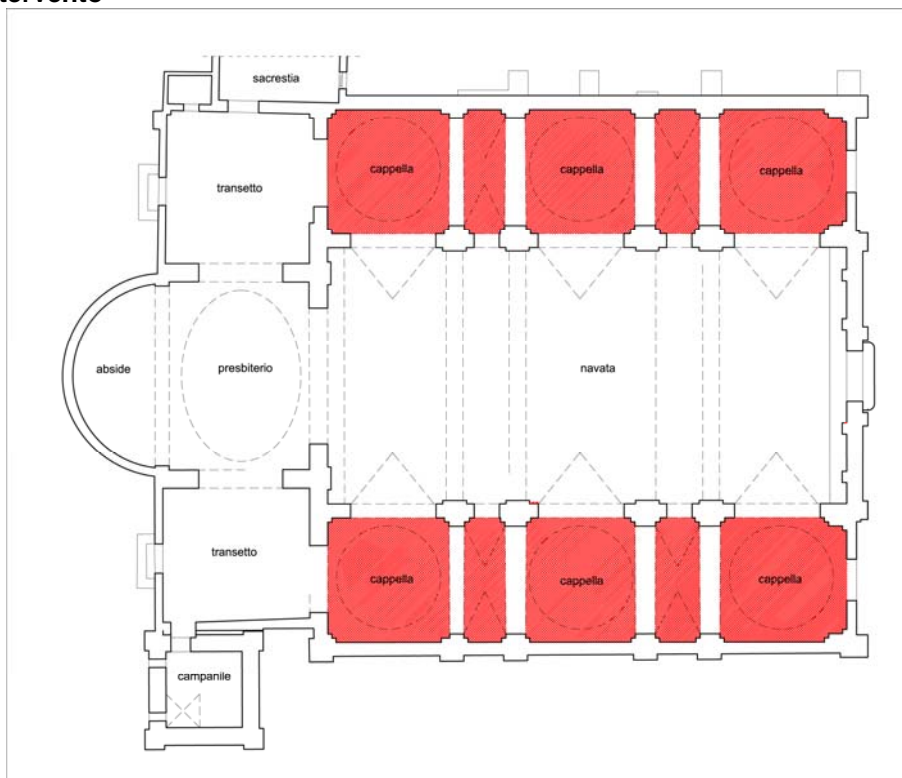
*pianta con indicazione delle volte delle navate laterali in pietra in foglio per cui è previsto il consolidamento all'estradosso*

Consolidamento delle volte in pietra in foglio che caratterizzano le navate laterali (volte a vela sulle sei cappelle, volte a botte con lunette nei quattro interspazi tra le cappelle), applicando all'estradosso reti in fibra di vetro con resina epossidica (tav.3).

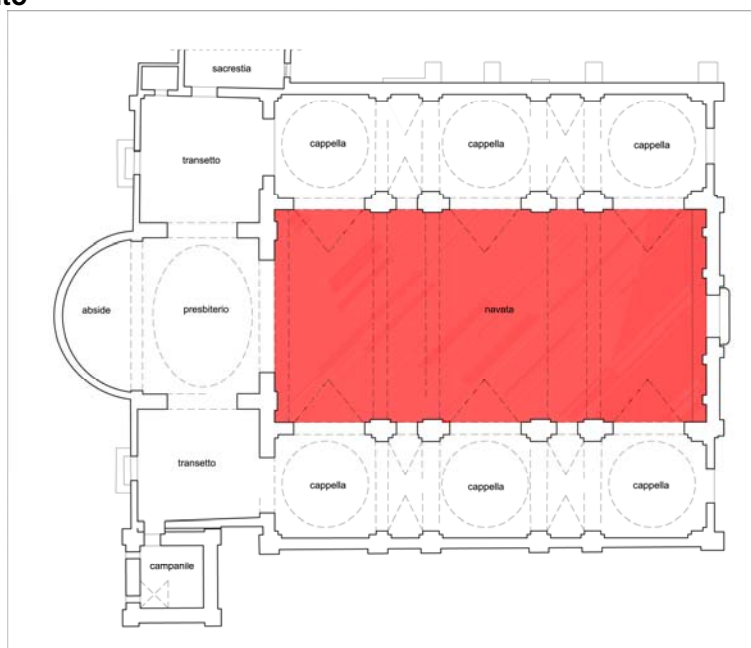
*pianta con indicazione della volta in cannucciato per cui si prevede il consolidamento all'estradosso*

- rinforzo della struttura portante in legno (centine) collegata da tambocchi con arelle;
- applicazione di un strato di armatura (fibra di vetro), fissata con apposito collante, accavallata alle varie centine e tambocciature in modo da creare un unico corpo con la camorcanna (**tav.3**).

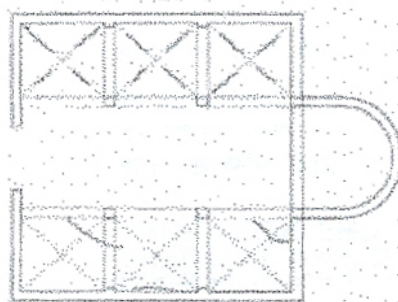
- lesioni nelle volte delle navate laterali (danno "indotto" in quanto innescato dal cinematismo di distacco della facciata e dovuto all'assenza di catene in posizione efficace) (foto 4-6).

Posa in opera di nuove catene trasversali in corrispondenza delle arcate delle navate laterali, costituite da barre in acciaio di tipo diwydag di diametro mm 28, ancorate alla muratura perimetrale esterna tramite piastre in acciaio e alla parete di separazione tra la navata centrale e le navate laterali tramite paletti capochiave in acciaio. Si tratta delle catene trasversali C1-C2-C3-C4 (sul lato destro) e delle catene C7-C8-C9-C10 (sul lato sinistro) (tav.2).

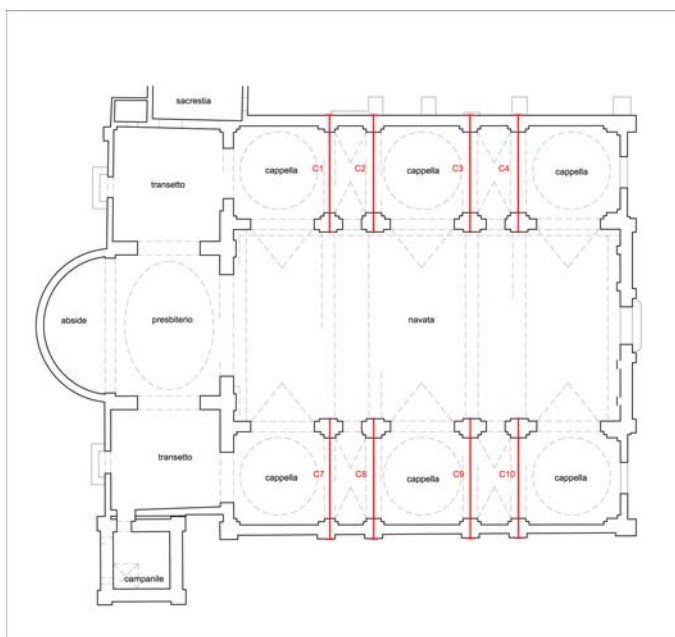
*pianta con indicazione delle catene trasversali poste in corrispondenza degli archi di separazione tra cappelle*

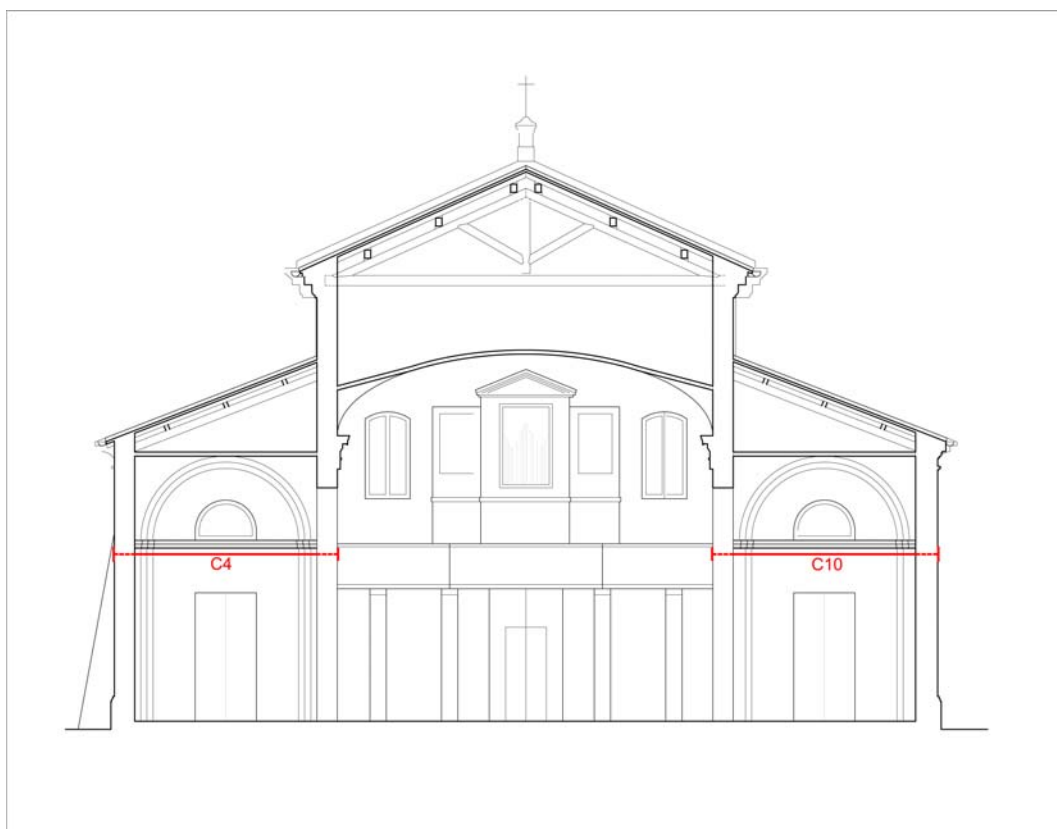
*sezione trasversale con indicazione delle catene trasversali poste in corrispondenza degli archi di separazione tra le cappelle*

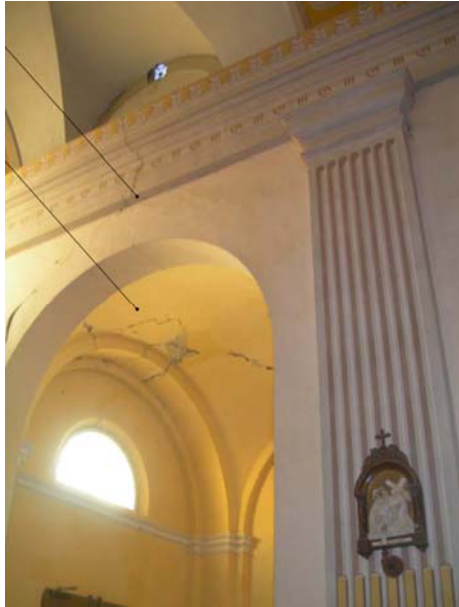
*prima lesena di sinistra  
come si presenta allo stato attuale*

*fotomontaggio con inserimento del paletto  
capochiave per l'ancoraggio delle nuove catene  
trasversali poste nelle navate laterali*

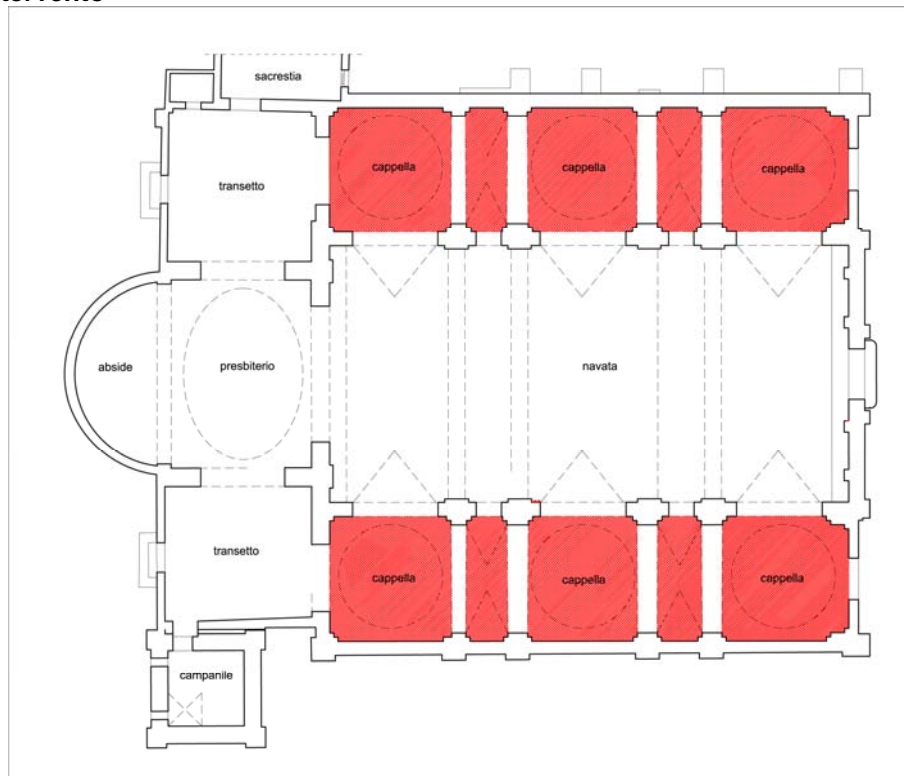
*pianta con indicazione delle volte in pietra in foglio delle navate laterali,  
oggetto di intervento di consolidamento all'estradosso*

Consolidamento delle volte in pietra in foglio che caratterizzano le navate laterali (volte a vela sulle sei cappelle, volte a botte con lunette nei quattro interspazi tra le cappelle), applicando all'estradosso reti in fibra di vetro (tav.3).

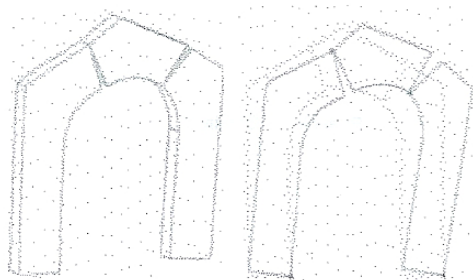
*foto 8 – l'arco trionfale che separa la navata centrale dal presbiterio: in evidenza la lesione che attraversa la chiave dell'arco*

L'arco trionfale (che separa la navata centrale dal presbiterio) appare fessurato in chiave.

- lesioni nell'arco trionfale, in chiave (foto 8).

Il progetto di intervento prevede il ripristino delle lesioni attraverso l'inserimento di cunei e la chiusura delle fessure con malte di calce (**intervento 13A**).

- riparazione delle lesioni mediante l'inserimento di cunei in ferro e chiusura delle fessure con malta di calce (intervento 13A);

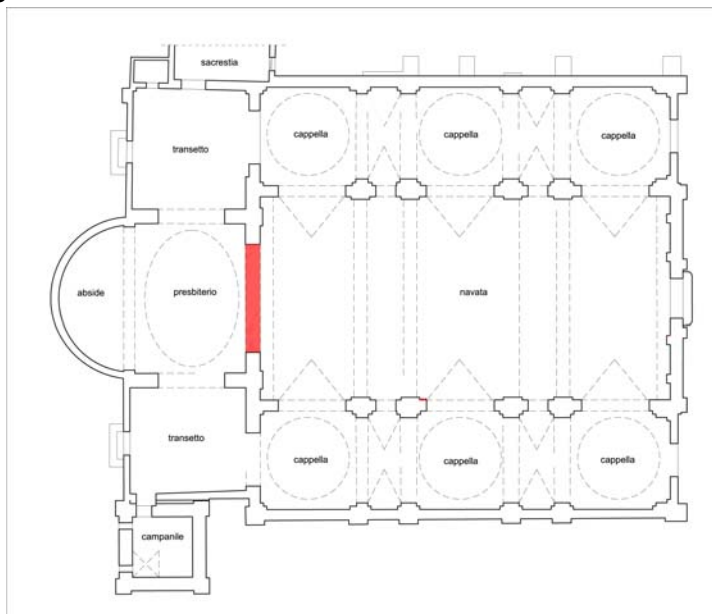
*pianta con indicazione dell'arco trionfale lesionato in cui si prevede un intervento di consolidamento con inserimento di cunei e malta*

Riparazione delle lesioni che interessano l'arco trionfale (in particolare in chiave) mediante l'inserimento di cunei in ferro e chiusura delle fessure con malta di calce, previa messa in opera di opportune centinature provvisorie (tav.3).

- inserimento di cunei di ferro nelle lesioni, previa posa in opera di opportuni puntellamenti;
- chiusura delle fessure con malta di calce fortemente adesiva fino a rifiuto;
- scarnitura e pulitura delle lesioni.

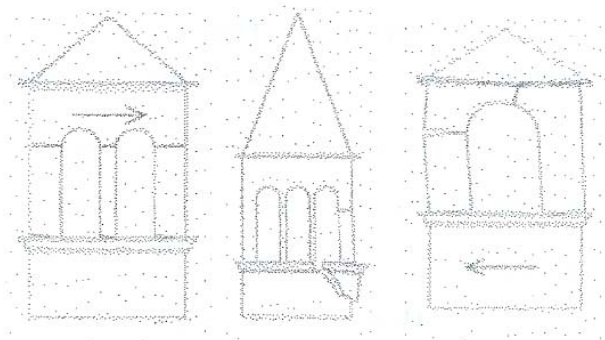
*foto 11 – prospetto est; dettaglio di un cantonale della cella campanaria, lesionato in diagonale*

*foto 12 – dettaglio di una delle bifore della cella campanaria:  
evidenti i segni di dissesto in corrispondenza degli archi*

- lesione negli archi delle bifore (**foto 12**);
- rotazione e scorrimento dei piedritti (**foto 11**).

- realizzazione di cerchiature interne a più livelli con profilati metallici ancorati alla muratura (intervento 28A);
- riparazione delle lesioni mediante l'inserimento di cunei in ferro e chiusura delle fessure con malta di calce , previo puntellamento provvisorio (intervento 28B);
- posa in opera di piatti metallici a rinforzo delle forature della cella campanaria (intervento 28C);
- riparazione della muratura in corrispondenza delle lesioni, tramite il metodo del "cuci-scuci" al fine di eliminare la discontinuità e ridare uniformità alla muratura (intervento 28D);
- posa in opera di quattro catene sui quattro lati della cella campanaria, all'imposta degli archi delle bifore (intervento 28E).

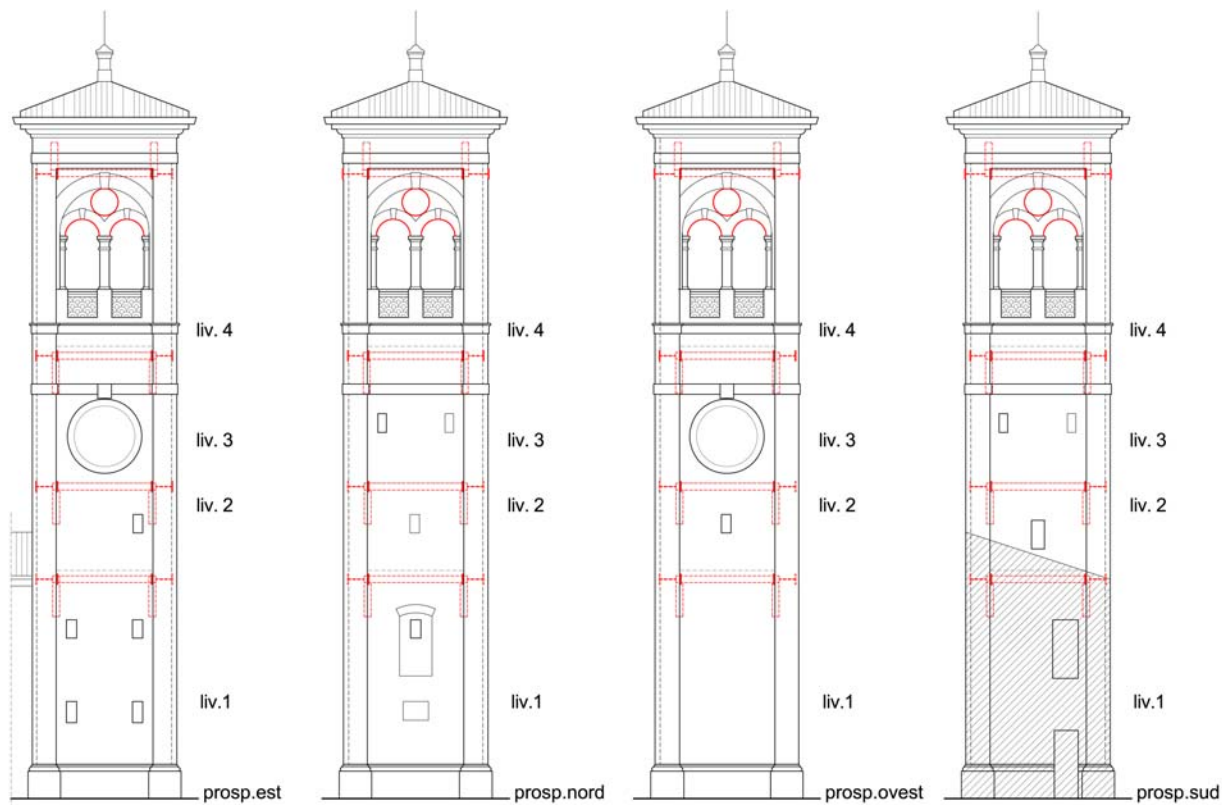
*prospetti della torre campanaria con indicazione del "telaio" metallico interno composto da cerchiature a più livelli e "spezzoni" di cantonali ad "L"*

Per contrastare i meccanismi di danno che si sono attivati nel campanile, (soprattutto alla quota della cella campanaria), in corrispondenza degli impalcati si mette in opera un sistema di cerchiature e cantonali metallici; ogni cerchiatura è inoltre ancorata alla muratura d'angolo con barre passanti e paletti capochiave. In questo modo si crea un reticolo atto a contenere le spinte orizzontali in caso di evento sismico (**intervento 28A**).

Ogni livello di cerchiatura è inoltre ancorato all'esterno della muratura mediante otto barre passanti di tipo diwydag di diametro mm 20 saldate alla cerchiatura in corrispondenza dei cantonali e ancorate all'esterno con paletti capochiave a sezione quadrata di dimensioni mm 30x30x300 (per maggiore chiarezza si rimanda alla tavola 4).

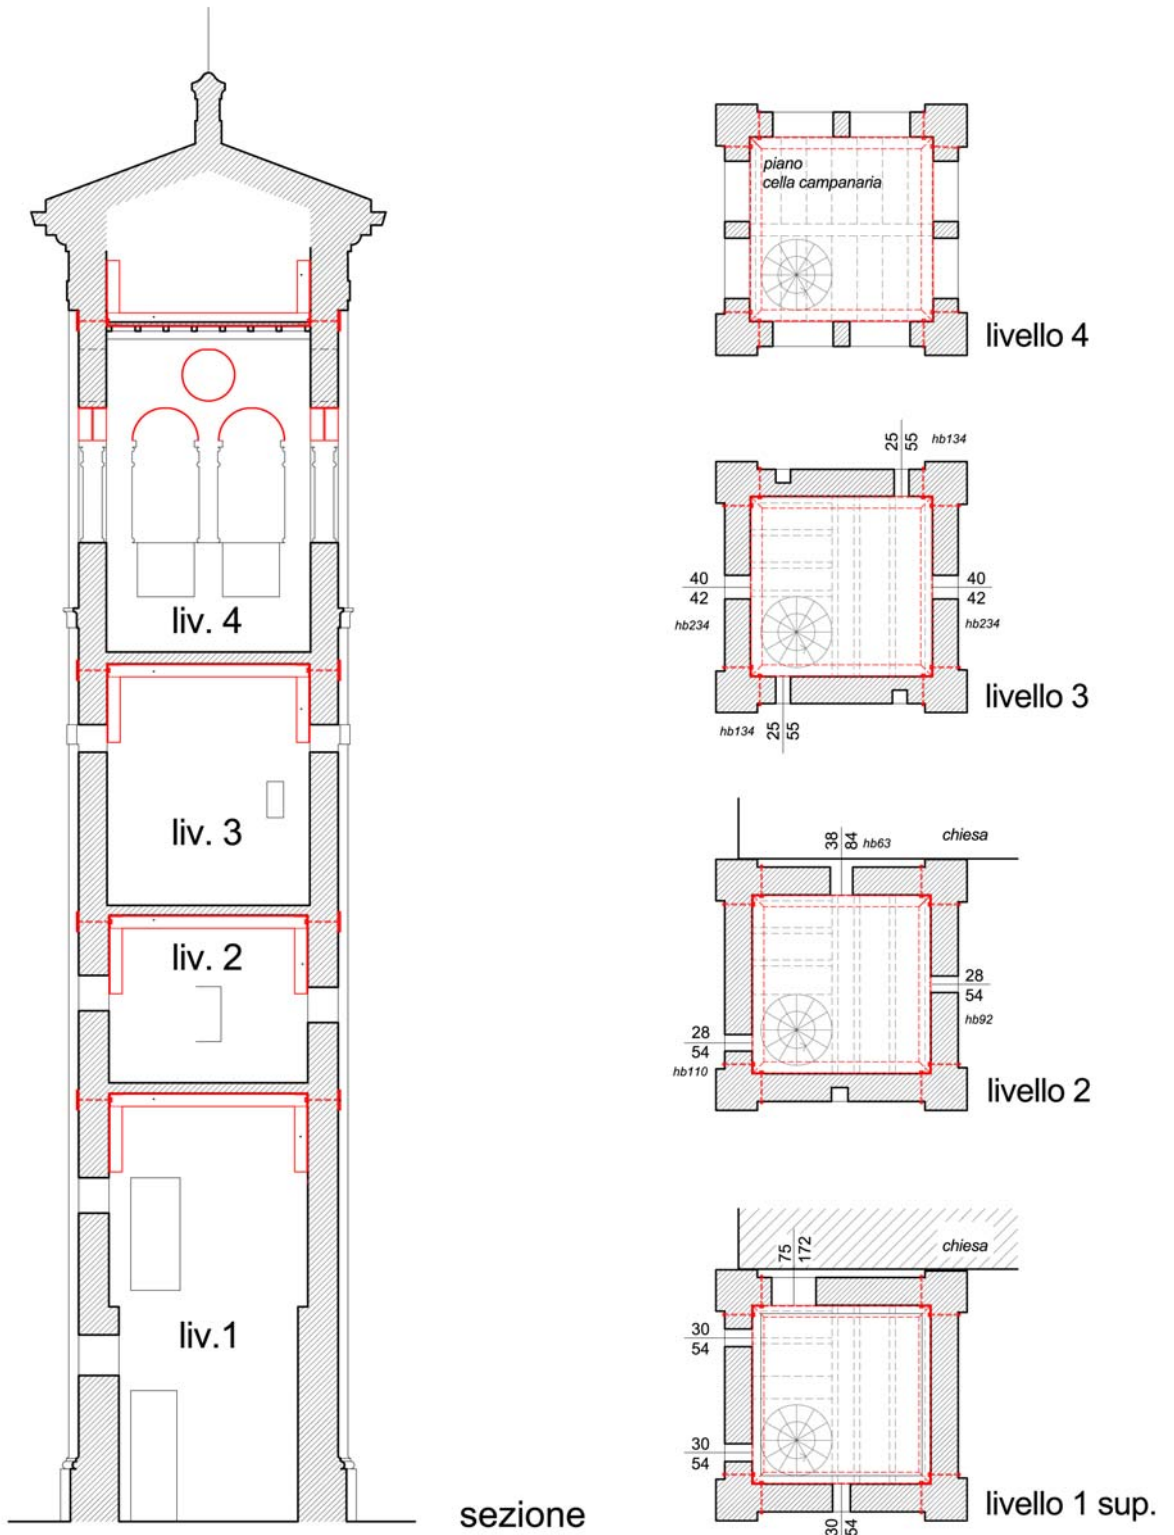
*piante e sezioni della torre campanaria con indicazione dei profilati metallici ad "L" e delle barre di ancoraggio passanti nella muratura, ancorate all'esterno con paletti capochiave lasciati a vista*

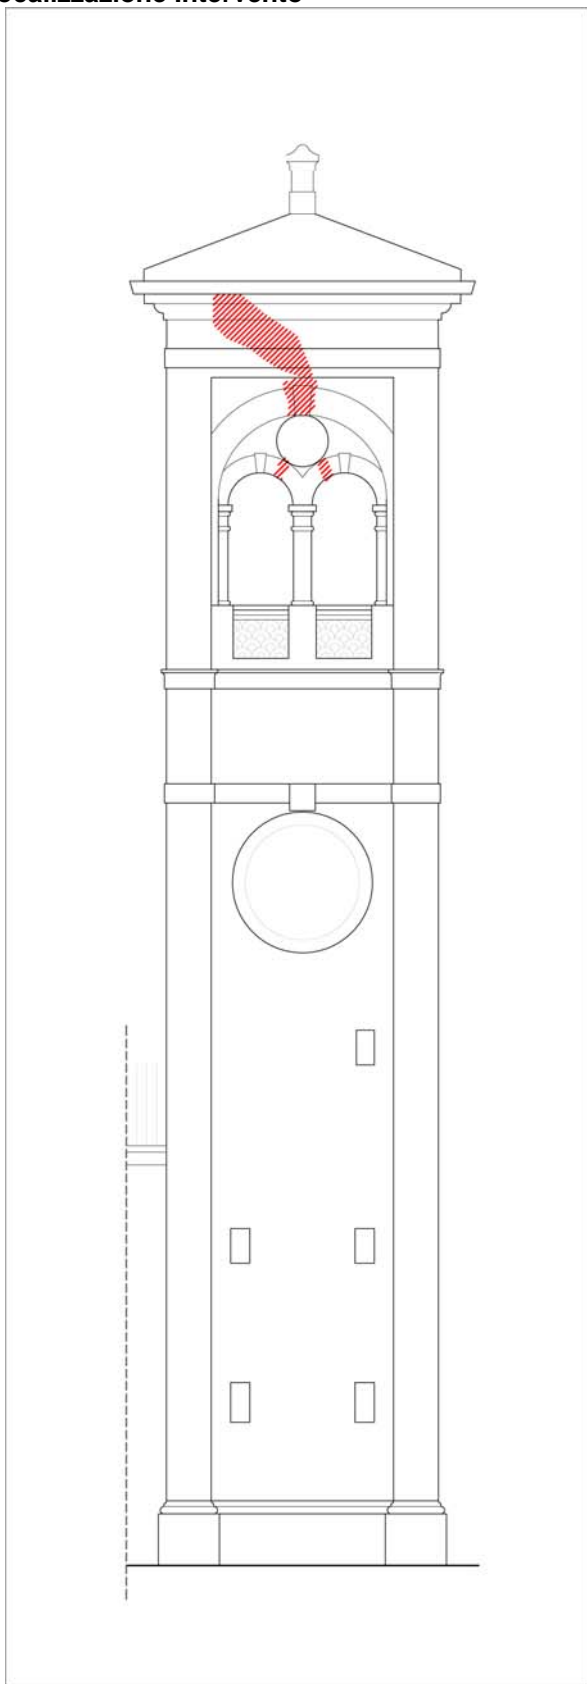
*prospetto est: nelle zone lesionate in corrispondenza della cella campanaria, si interviene con messa in opera di cunei in ferro e malta*

Riparazione di lesioni (in particolare in corrispondenza delle bifore e dei fori) mediante l'inserimento di cunei di ferro e chiusura delle fessure con malta di calce, previa posa di opportuna centinatura provvisoria (tav.3).

- inserimento di cunei di ferro nelle lesioni previa posa di opportune sbadacchiature;
- chiusura delle fessure con malta di calce fortemente adesiva fino a rifiuto;
- scarnitura e pulitura delle lesioni.

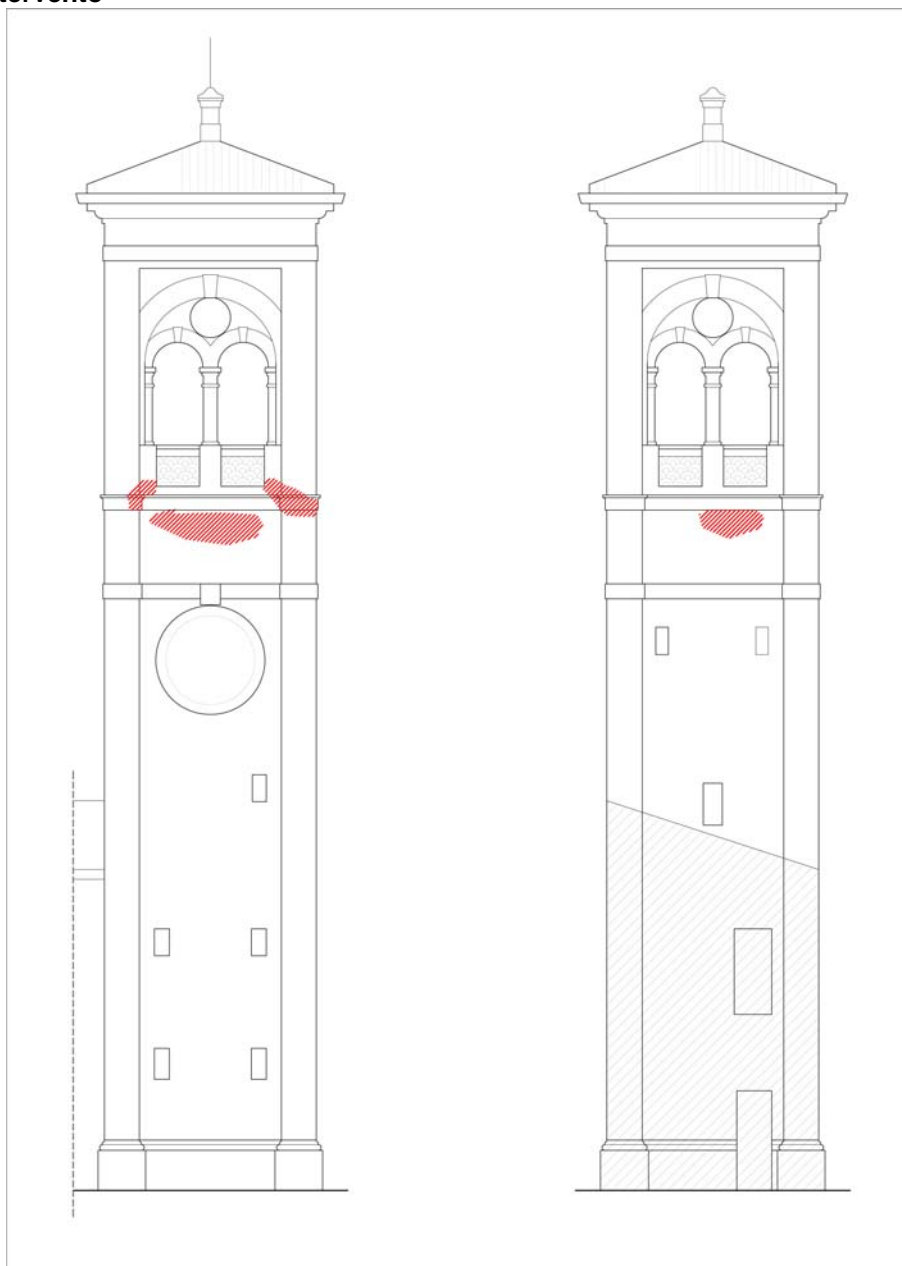
*prospetti est e sud con indicazione delle aree in cui si prevede un intervento di “cuci-scuci”*

Riparazione della muratura in corrispondenza delle lesioni, tramite il metodo del “cuci-scuci” al fine di eliminare la discontinuità e ridare uniformità alla muratura (tav.3).

- ampliamento della lesione muraria, attraverso la demolizione dei lembi di stacco;
- pulizia ed il lavaggio delle parti messe a nudo;
- ricostituzione della continuità muraria previa la formazione dei necessari ammorsamenti con materiale idoneo ed omogeneo al preesistente, posto in opera a forza negli ammorsamenti e sulla superficie superiore di contatto e legato con malta idonea;
- stuccatura e pulitura delle connesure.
