LAVORI DI RIPRISTINO CON MIGLIORAMENTO SISMICO DELLA CHIESA DEI SANTI FILIPPO E GIACOMO (DUOMO) DI FINALE EMILIA DANNEGGIATA DAL SISMA DEL 20/29 MAGGIO 2012 - ID: 2163 - CIG: 6489971078 - CUP: I79G1300088005

PROGETTO ESECUTIVO

INTERVENTI STRUTTURALI
 INQUADRAMENTO DEGLI INTERVENTI

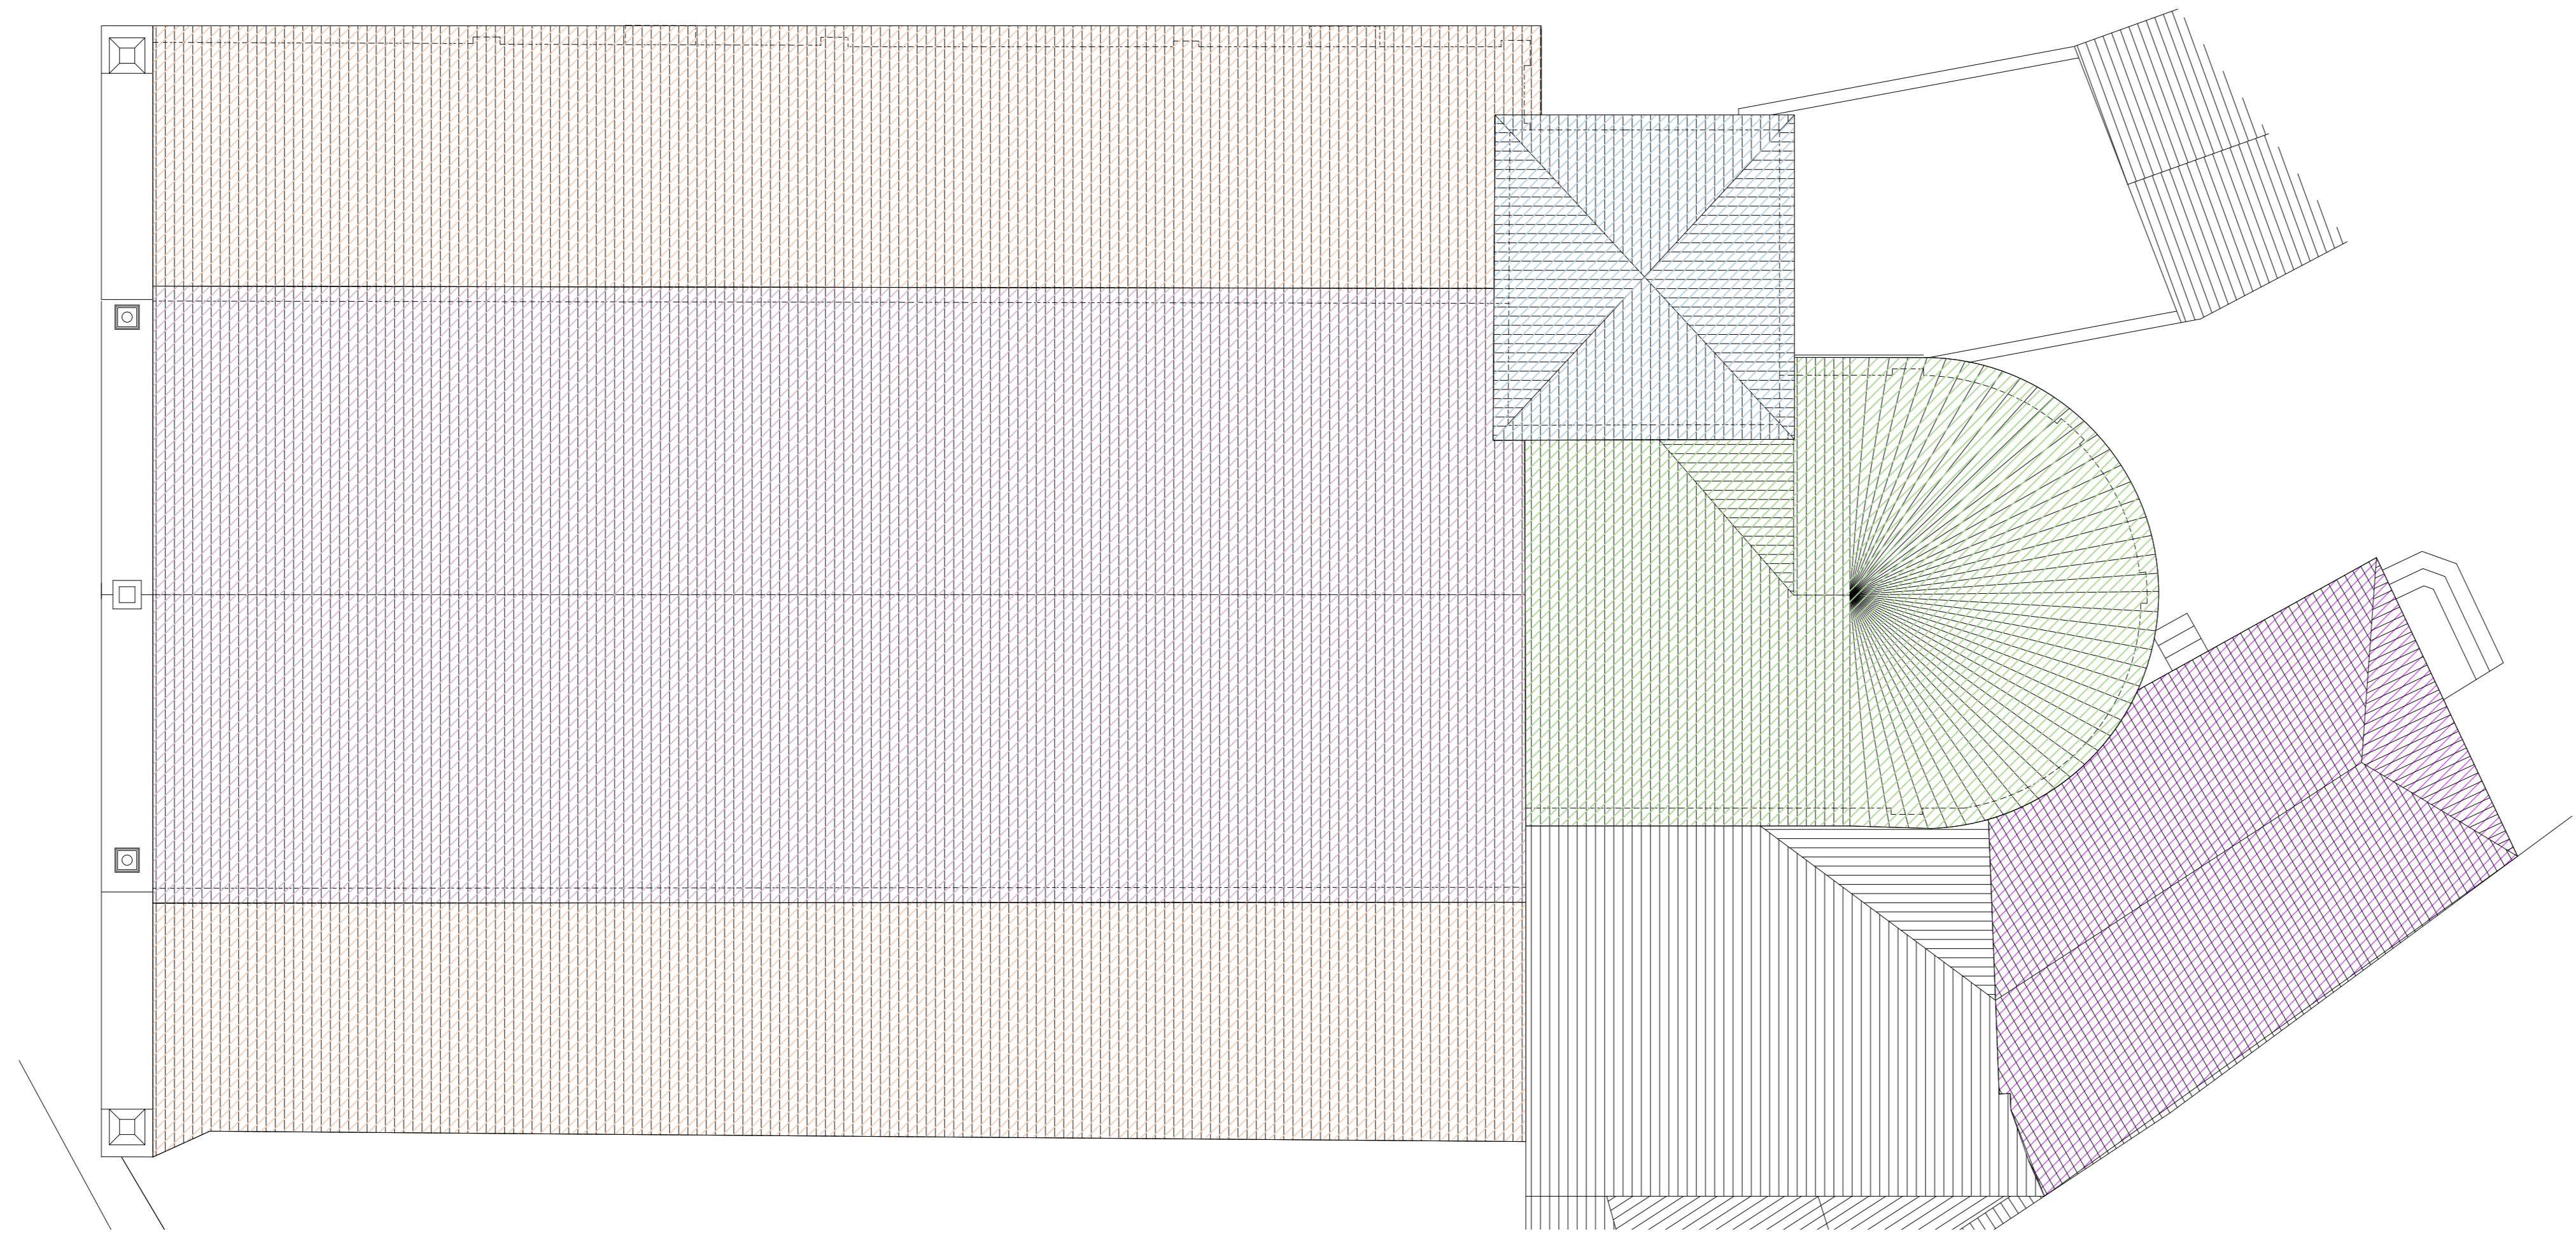
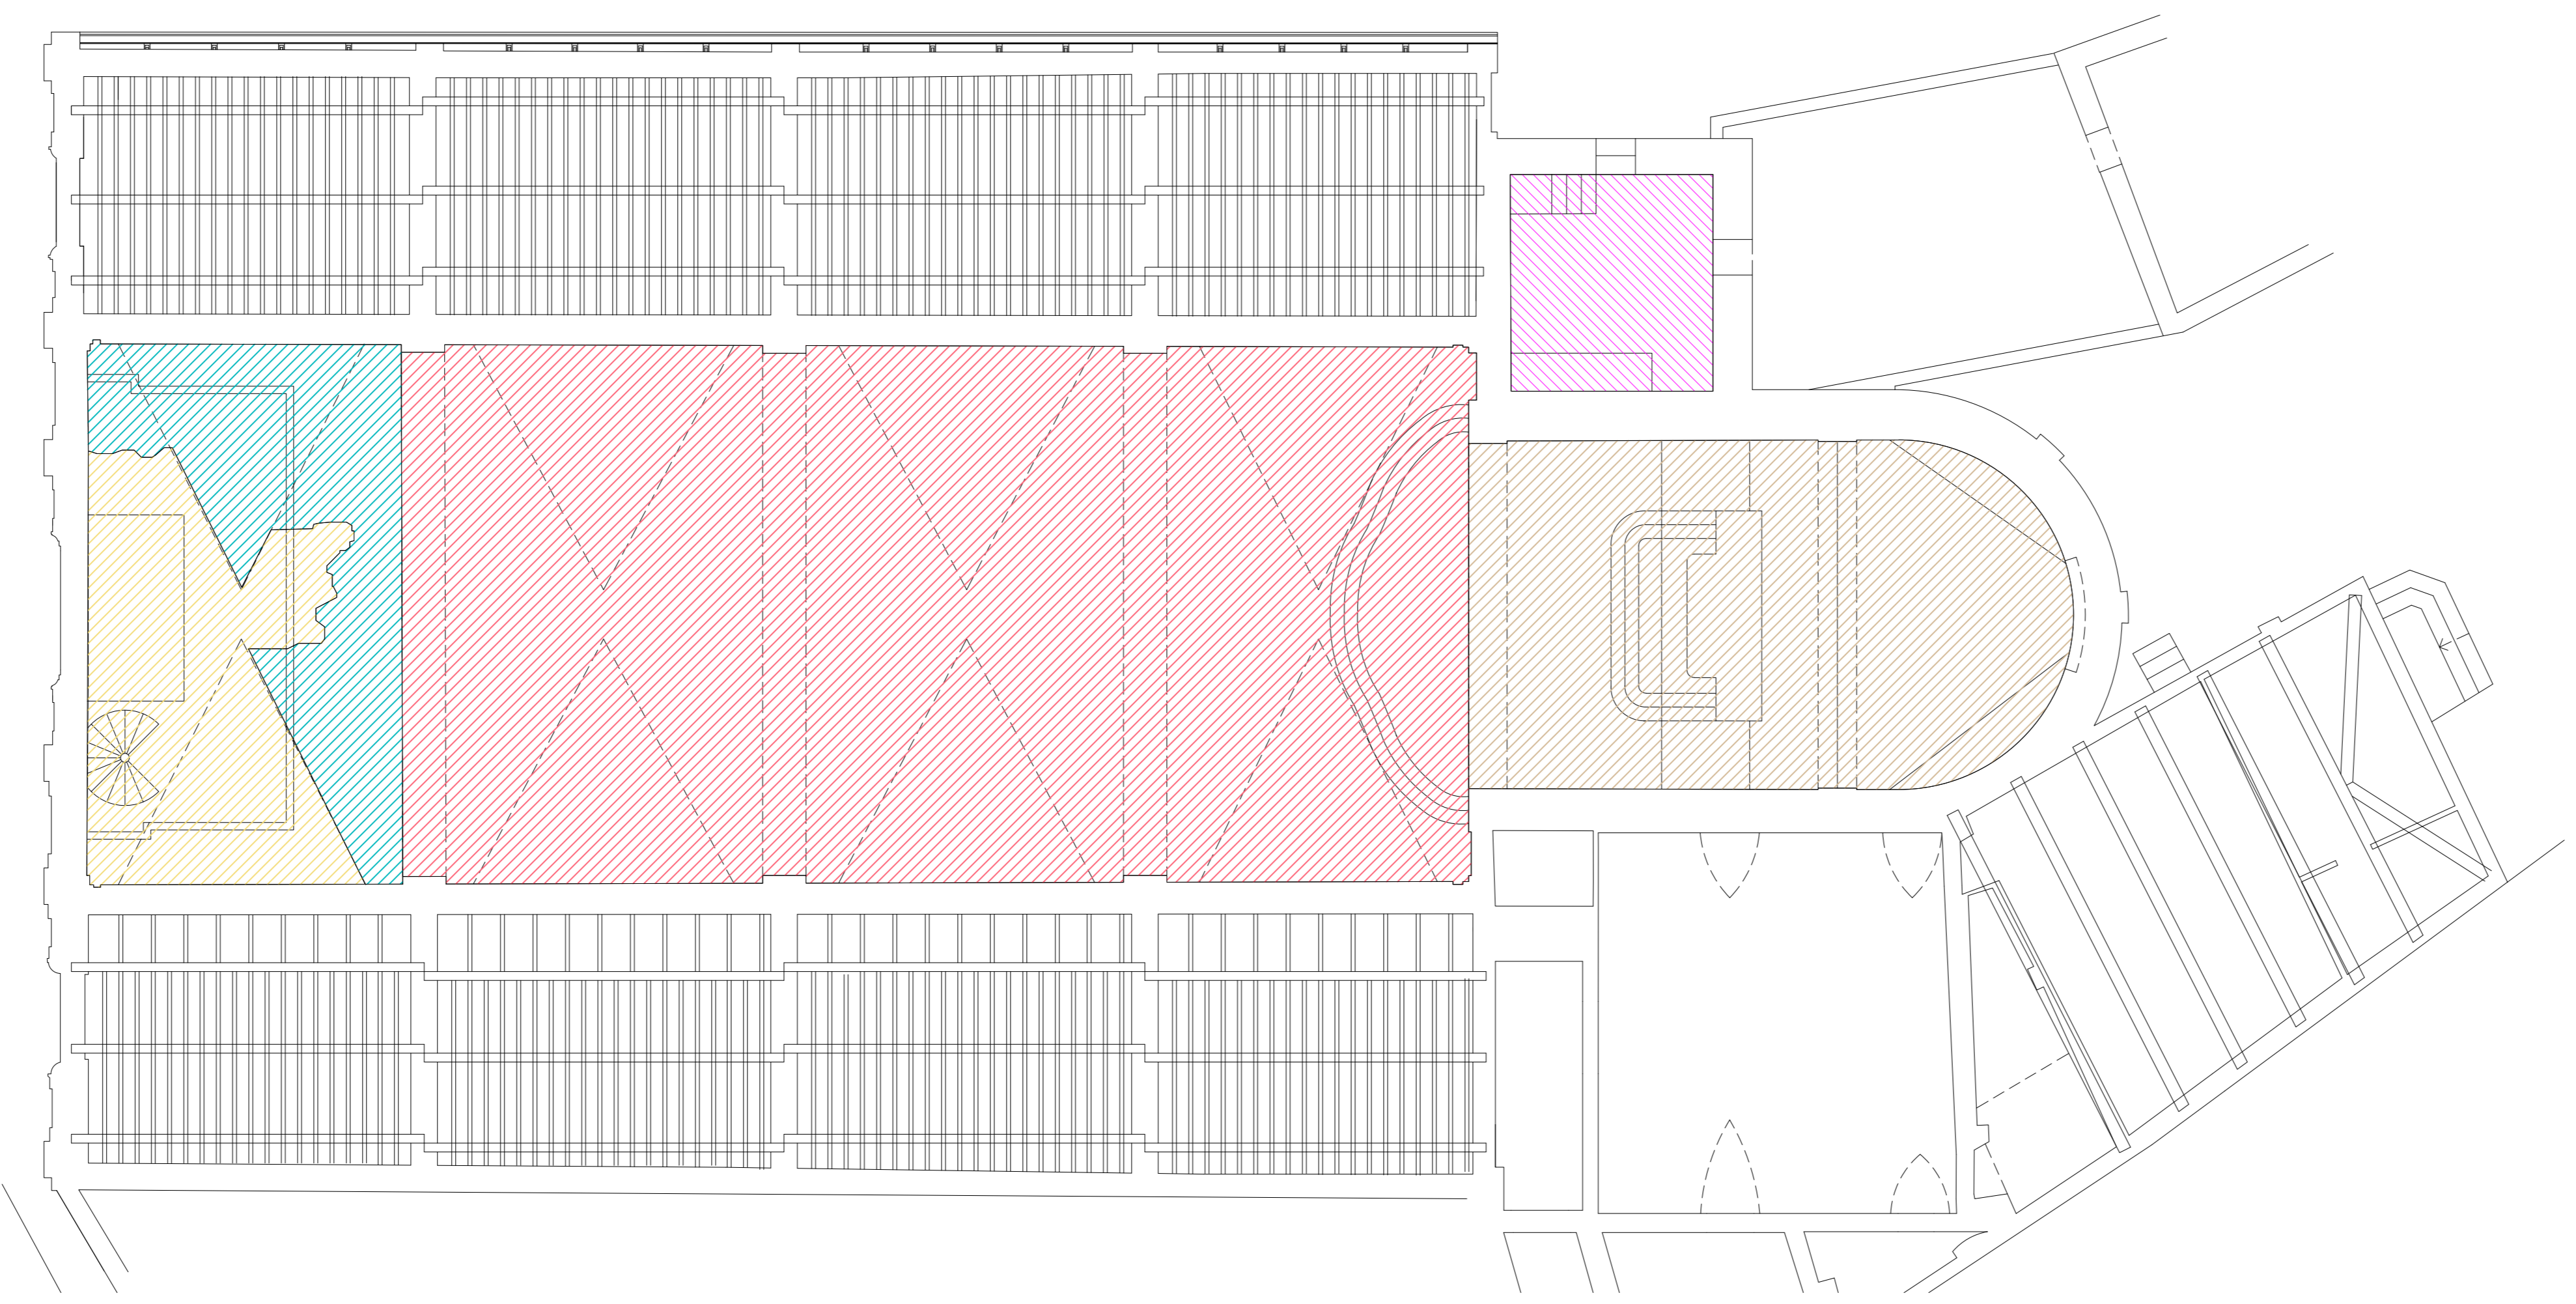
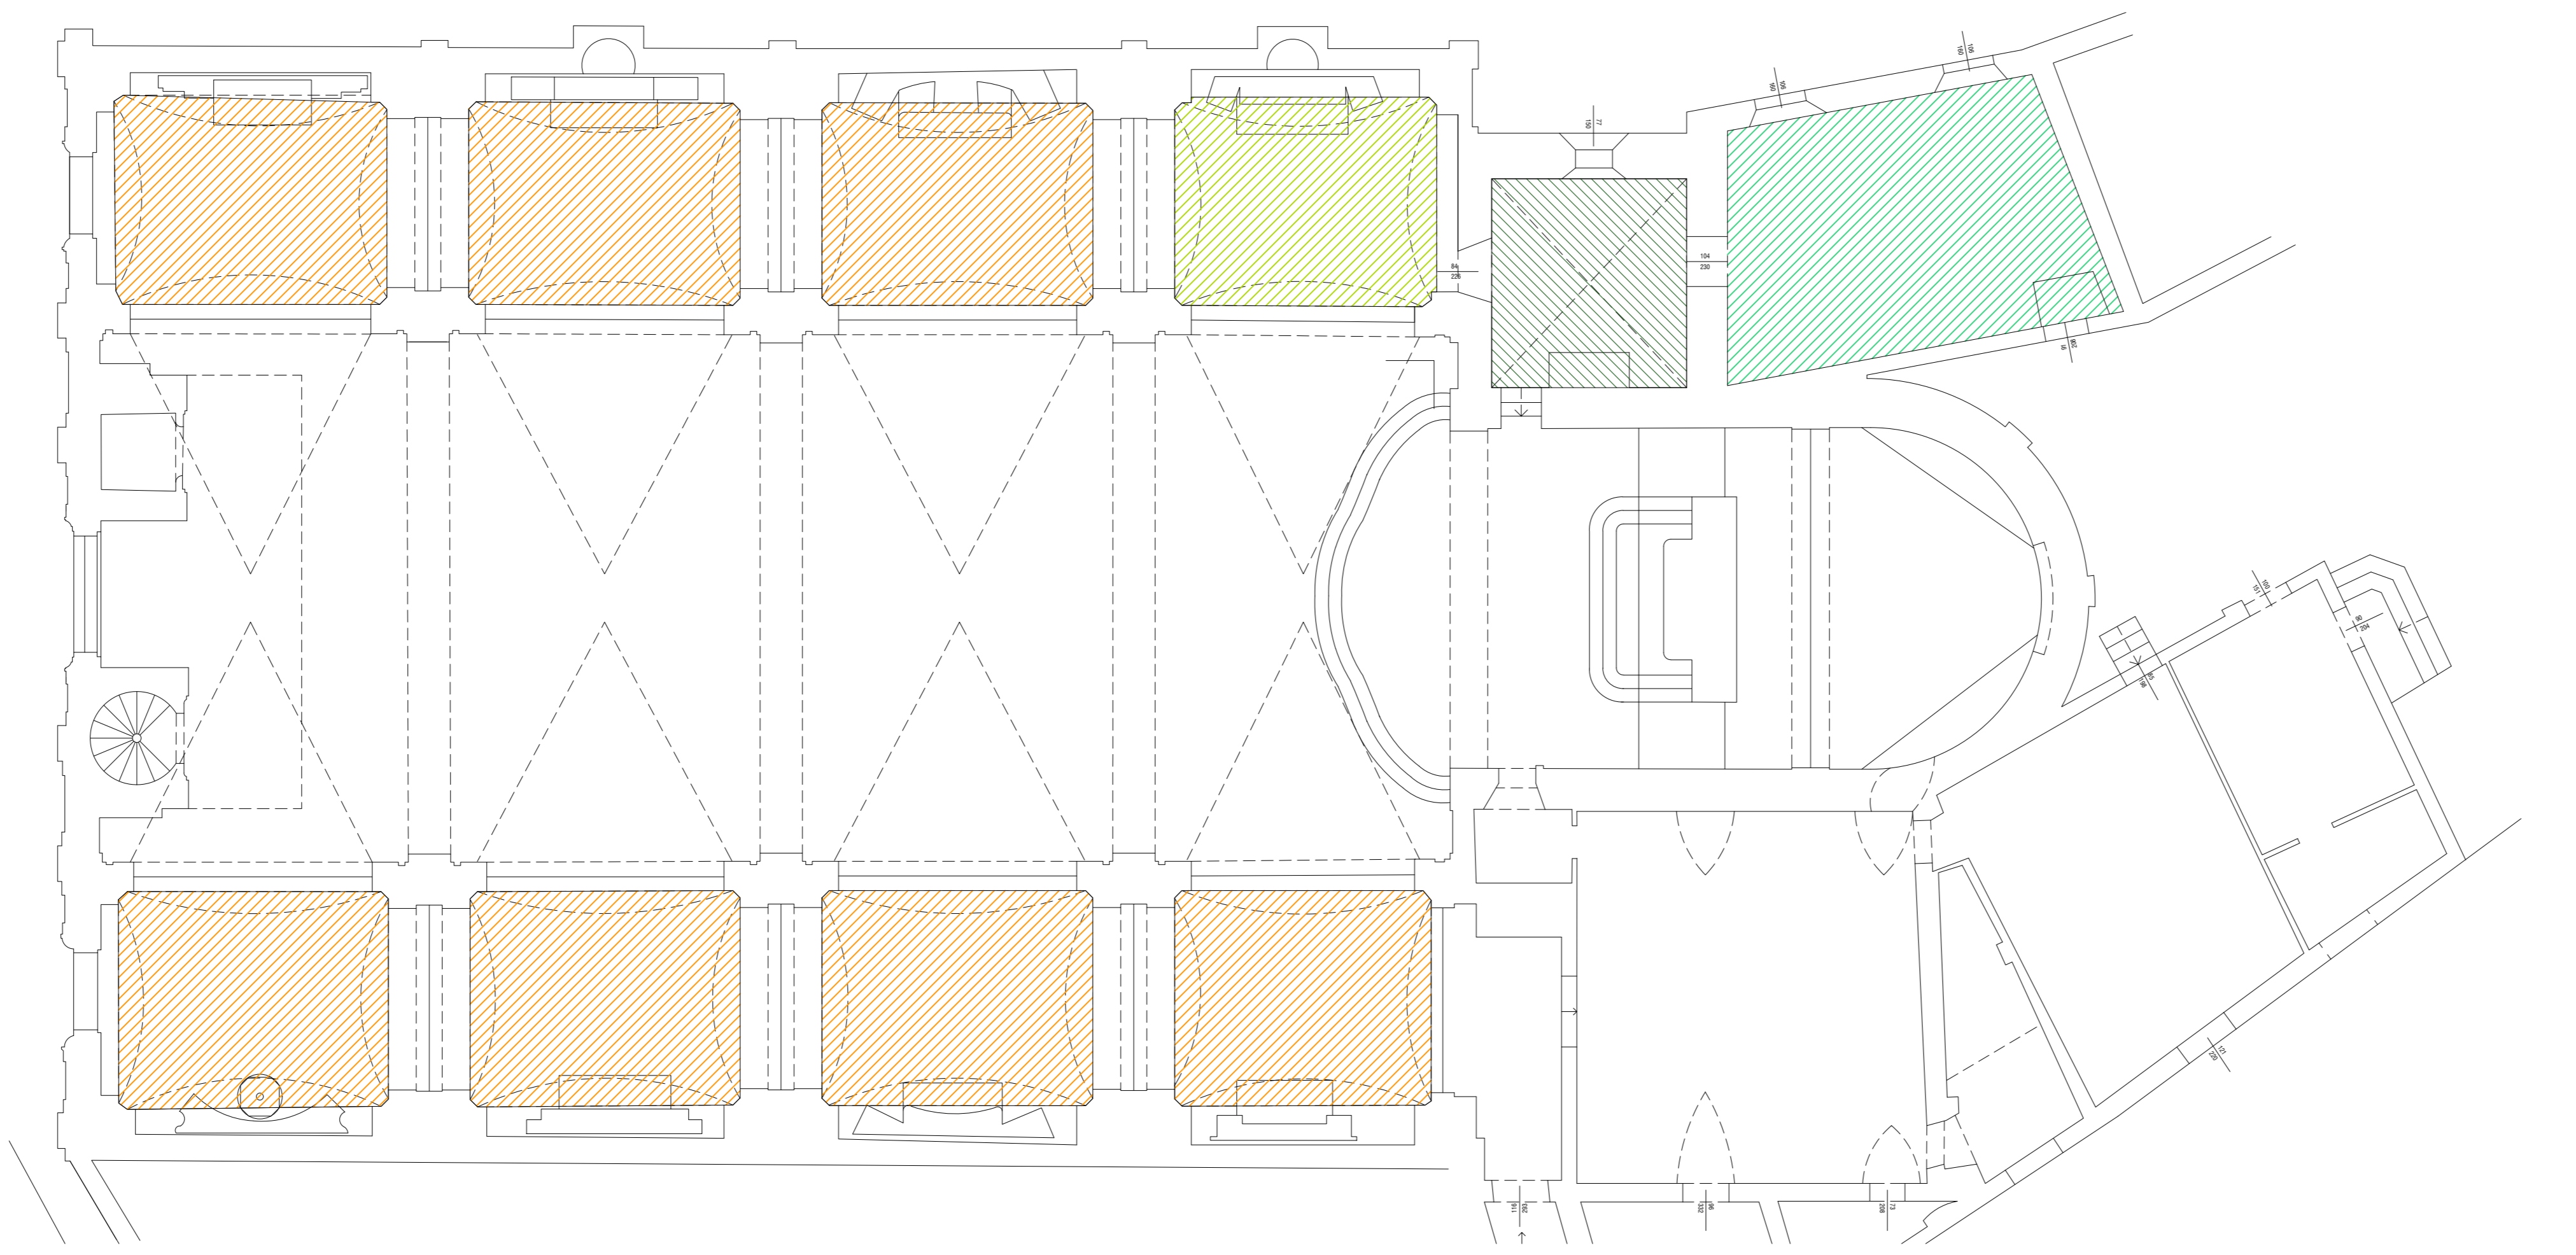
- RICOSTRUZIONE VOLTE IN MURATURA CROLLATE CON MATTONI IN FOGLIO PARZIALMENTE DI REVUPERO E CON CARATTERISTICHE COSTRUTTIVE ANALOGHE A QUELLE ESISTENTI, REALIZZAZIONE DI SOPRARCHI IN MURATURA DI CONTRASTO SUL PERIMETRO E APPLICAZIONE DI STRISCE IN FIBRE DI VETRO ALL'ESTRADOSSO LUNGO IL PERIMETRO

- CONSOLIDAMENTO VOLTA ESISTENTE CON REALIZZAZIONE DI SOPRARCHI IN MURATURA DI CONTRASTO SUL PERIMETRO E APPLICAZIONE DI STRISCE IN FIBRE DI VETRO ALL'ESTRADOSSO LUNGO IL PERIMETRO

- RICOSTRUZIONE CENTINA CROLLATA CON TECNOLOGIA COSTRUTTIVA ANALOGA ALL'ESISTENTE (COSTOLATURE E CORRENTINI LIGNEI, TAVOLETTE DI LEGNO E GESSO)
- RIPOSIZIONAMENTO PORZIONE DI CENTINA PERICOLANTE CON PRECONSOLIDAMENTO PER ESECUZIONE DI OPERAZIONI DI TIRO E MOVIMENTAZIONE E SUCCESSIVO COLLEGAMENTO ALLA PARTE DI CENTINA RIMASTA IN SEDE E ALLA PORZIONE NUOVA RICOSTRUITA

- CONSOLIDAMENTO CENTINATURA CON VERIFICA ED INTEGRAZIONE DEI COLLEGAMENTI TRA LE MEMBRATURE LIGNEE (CON CHIODATURA E VITI), RAZIONALIZZAZIONE DEL SISTEMA INTEGRATIVO DI APPENSIONE ESISTENTE (SOSTITUZIONE DEL 50% DEGLI ELEMENTI LIGNEI DI APPENSIONE) ED INTRODUZIONE DI APPENSIONE MEDIANTE PENDINI IN ACCIAIO INOX DOTATI DI TENDITORE A VITE REGOLABILE E DISPOSITIVO SMORZATORE. INTEGRAZIONE DI CORRENTINI LIGNEI TRA LE COSTOLATURE

- CONSOLIDAMENTO VOLTA IN MURATURA ABSIDE CON INIEZIONE LESIONI PRINCIPALI E APPLICAZIONE ALL'ESTRADOSSO DI STRISCE IN FIBRA DI VETRO SULLE COSTOLATURE E POSA IN OPERA DI CORDOLO PERIMETRALE IN ACCIAIO ALLE RENI, CON FUNZIONE DI CERCHIAGGIO E CONTENIMENTO VERSO L'ESTERNO DELLE PARETI, COLLEGATO ALLE PARETI MEDIANTE BARRE IN ACCIAIO E CAPOCHIAVE METALLICI ESTERNI A PALETTA

- INTERVENTO LOCALE SAGRESTIA: SOSTITUZIONE DI SOLAIO ESISTENTE CON SOLAIO MISTO LEGNO-CLS A DOPPIA ORDITURA IN TRAVI LIGNEE, TRAVETTI E SOLETTA IN C.A., COLLEGATA AGLI ELEMENTI LIGNEI MEDIANTE CONNETTORI A TAGLIO E ALLE PARETI PERIMETRALI CON CORDOLO METALLICO E BARRE IN ACCIAIO

- COPERTURA NAVATE LATERALI: SOSTITUZIONE ELEMENTI LIGNEI DELLA COPERTURA CON MEMBRATURE IN LEGNO MASSICCIO, INTRODUZIONE DI TRAVI LIGNEE INCLINATE DI ROMPRITRATTA DELLA LUCE DELLE TERZERE E REALIZZAZIONE DI SISTEMA DI IRRIGIDIMENTO RETICOLARE METALLICO DI FALDA

- COPERTURA NAVATA CENTRALE: SOSTITUZIONE PUNTUALE DI ELEMENTI DEGRADATI DELLE CAPRIATE CON ELEMENTI IN LEGNO MASSICCIO DI SEZIONE ANALOGA, INTRODUZIONE DI SISTEMA RETICOLARE METALLICO A LIVELLO DELLE CATENE LIGNEE CON FUNZIONE DI IRRIGIDIMENTO ED INTEGRAZIONE CON SISTEMA DI APPENSIONE CENTINE E CON RETICOLARE METALLICO IN ADIACENZA ALLA FACCIATA PER LA STABILIZZAZIONE FUORI PIANO DELLA STESSA
