LAVORI DI RIPRISTINO CON MIGLIORAMENTO SISMICO DELLA CHIESA DEI SANTI FILIPPO E GIACOMO (DUOMO) DI FINALE EMILIA DANNEGGIATA DAL SISMA DEL 20/29 MAGGIO 2012 - ID 2163 - CIG: 6489971D7B CUP: I79G13000680005

PROGETTO ESECUTIVO

OPERE STRUTTURALI

DETTAGLI INTERVENTI STRUTTURALI_NAVATA CENTRALE

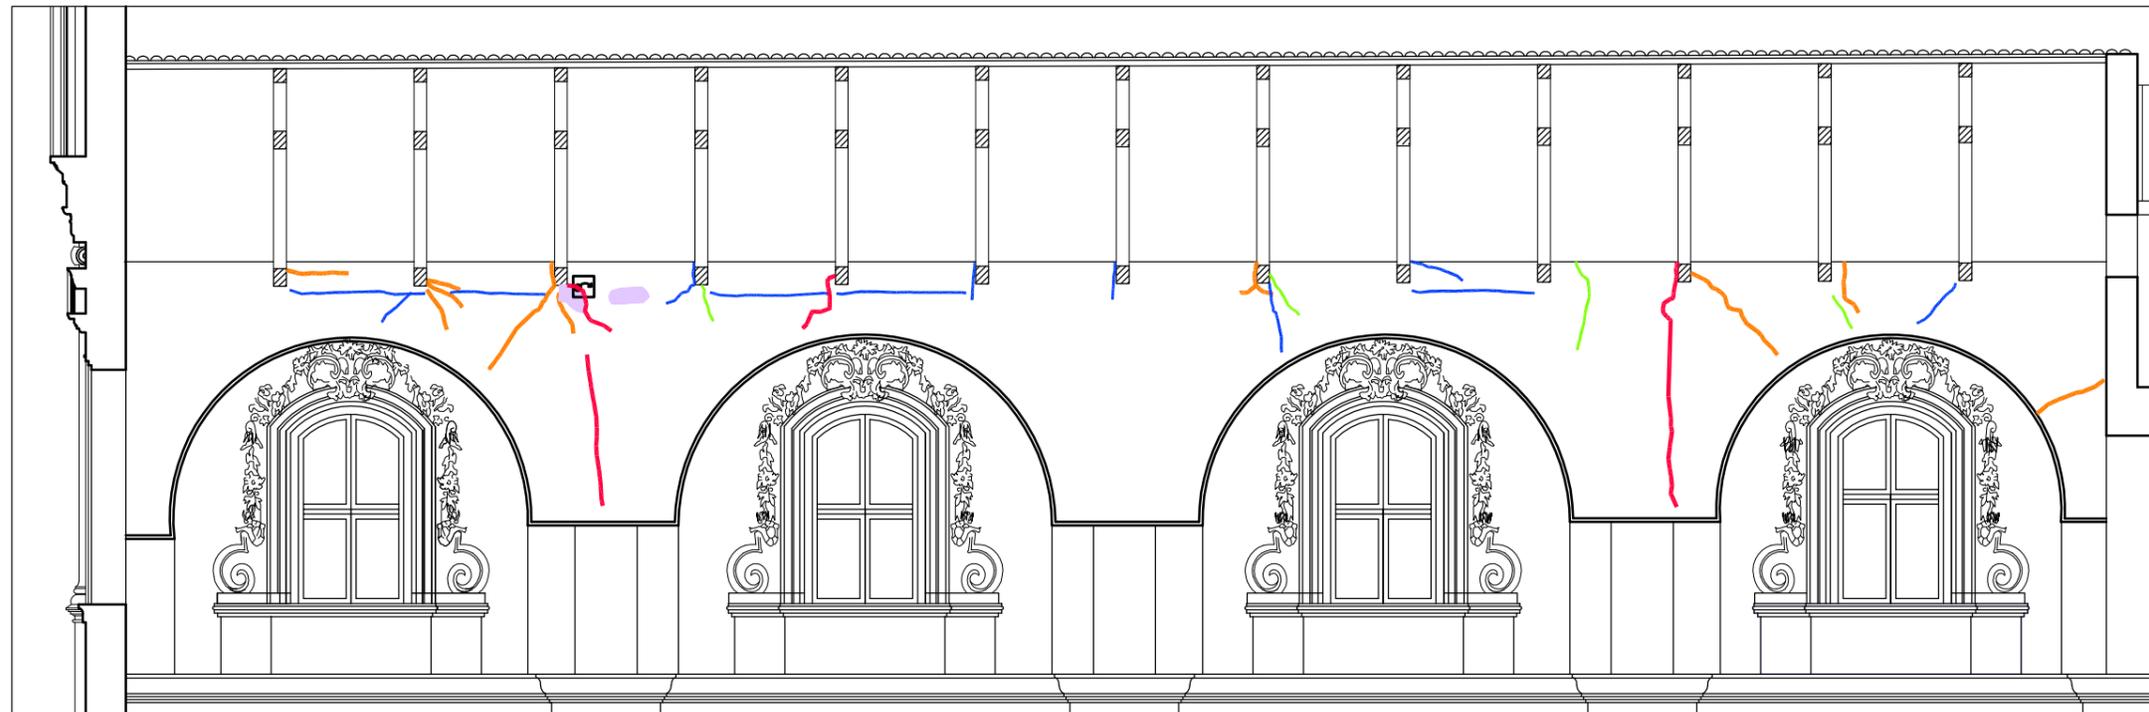
COPERTURA NAVATA CENTRALE
RILIEVOP DEL DANNO SU PARETI PERIMETRALI - SEZ. 1-1 - SCALA 1:100

MARTELLAMENTO DELLA TESTATA SU MURO: IN MOLTI CASI SI RILEVA UNO SPOSTAMENTO SIGNIFICATIVO FUORI PIANO DELLA PORZIONE DI MURATURA IN ADIACENZA ALLE TESTATE DELLE CAPRIATE PER SPINTA VERSO L'ESTERNO DELLA CAPRIATA SULLA PARETE O PER TRASCINAMENTO DELLA STESSA VERSO L'INTERNO

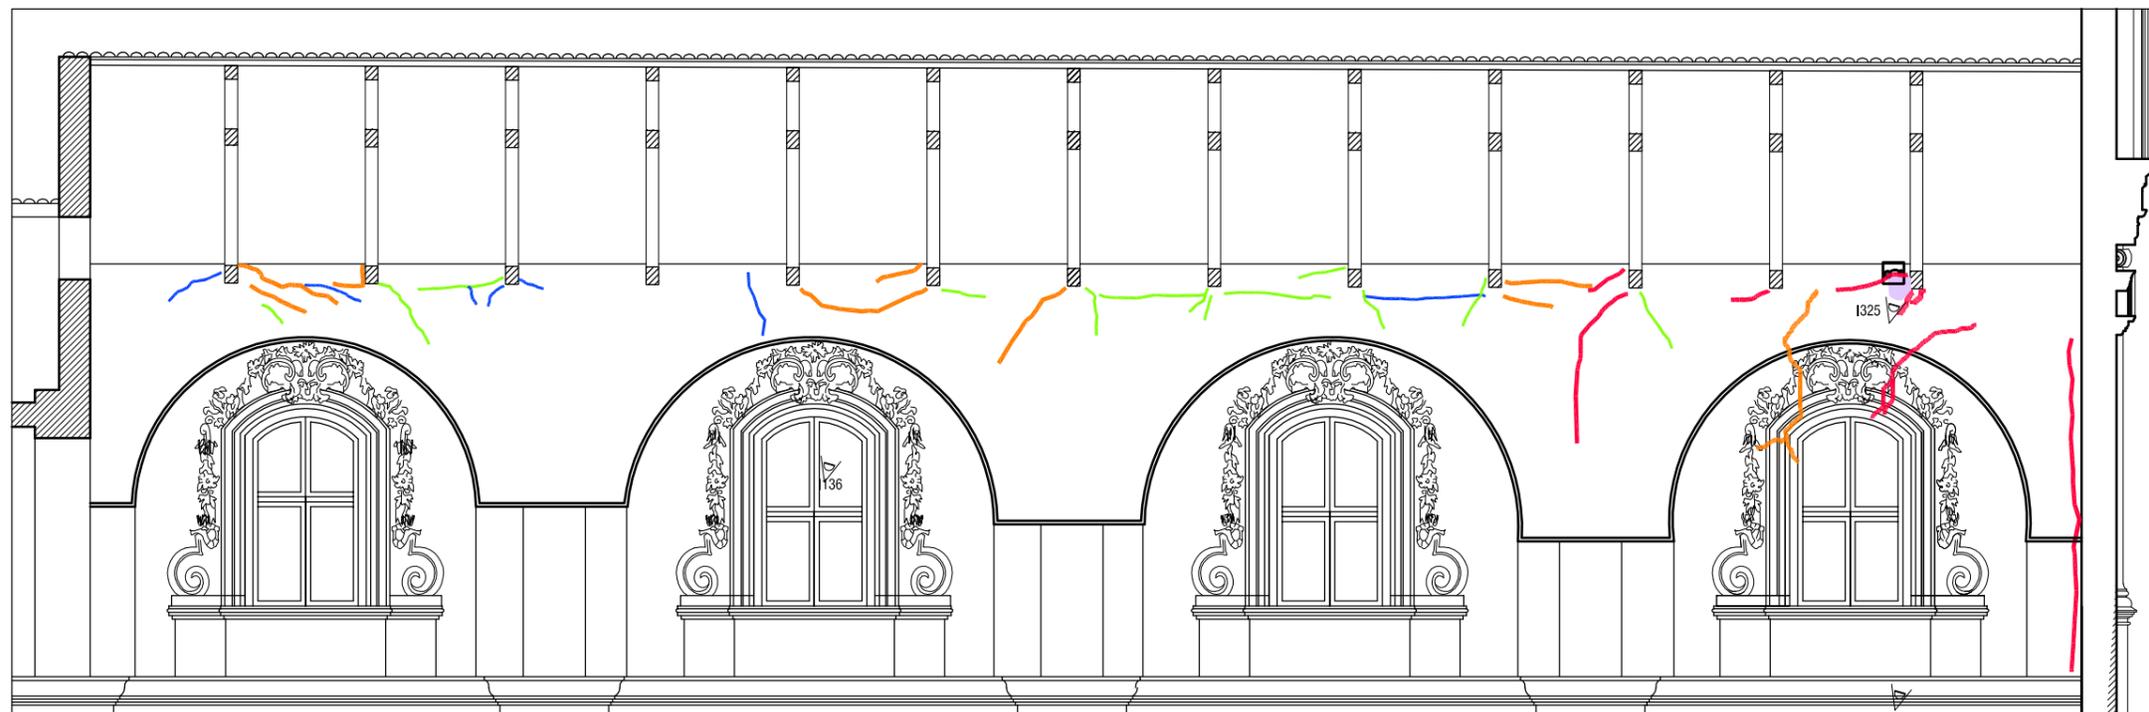
COPERTURA NAVATA CENTRALE
RILIEVOP DEL DANNO SU PARETI PERIMETRALI - SEZ. 1-1 - SCALA 1:100

LEGENDA LESIONI:

- AMPIEZZA LESIONI
- > 20 mm
 - tra 20 e 10 mm
 - tra 10 e 5 mm
 - < 5 mm

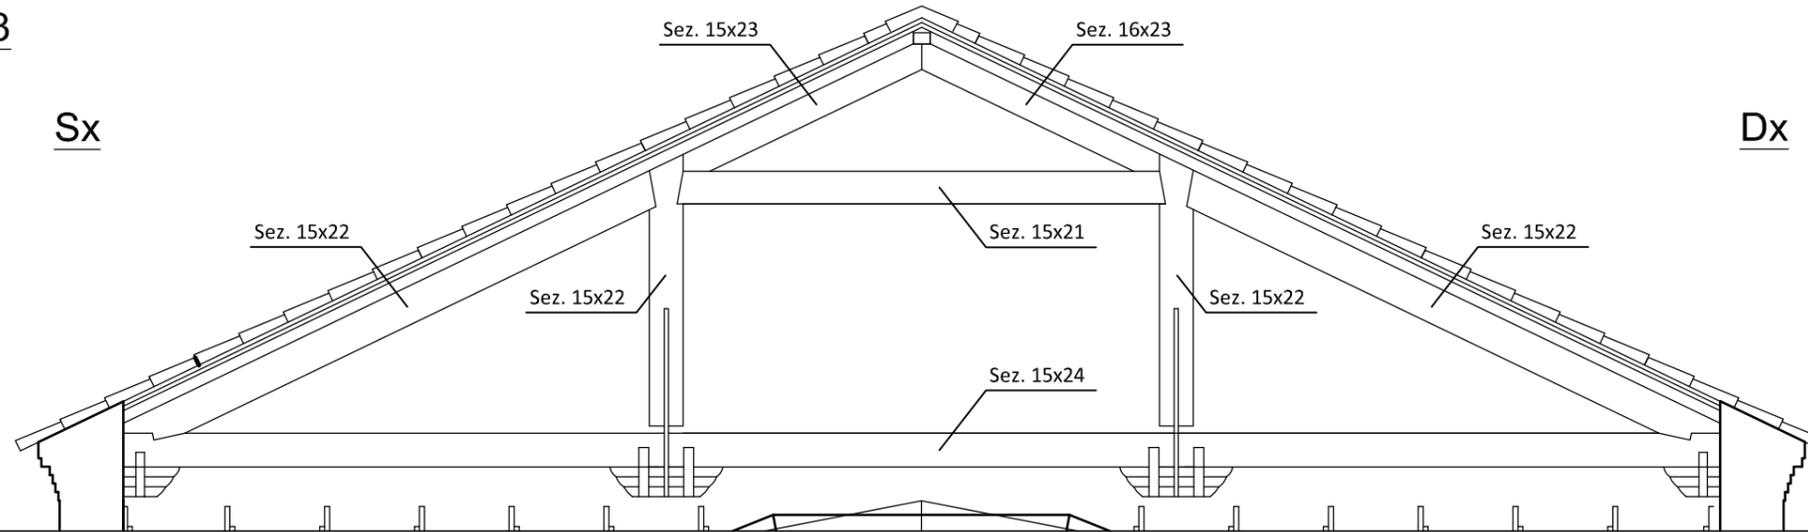
Cap. 3

COPERTURA NAVATA CENTRALE
STATO DI FATTO - RILIEVO SEZIONI LIGNEE MEMBRATURE ALCUNE CAPRIATE RAPPRESENTATIVE - SCALA 1:50

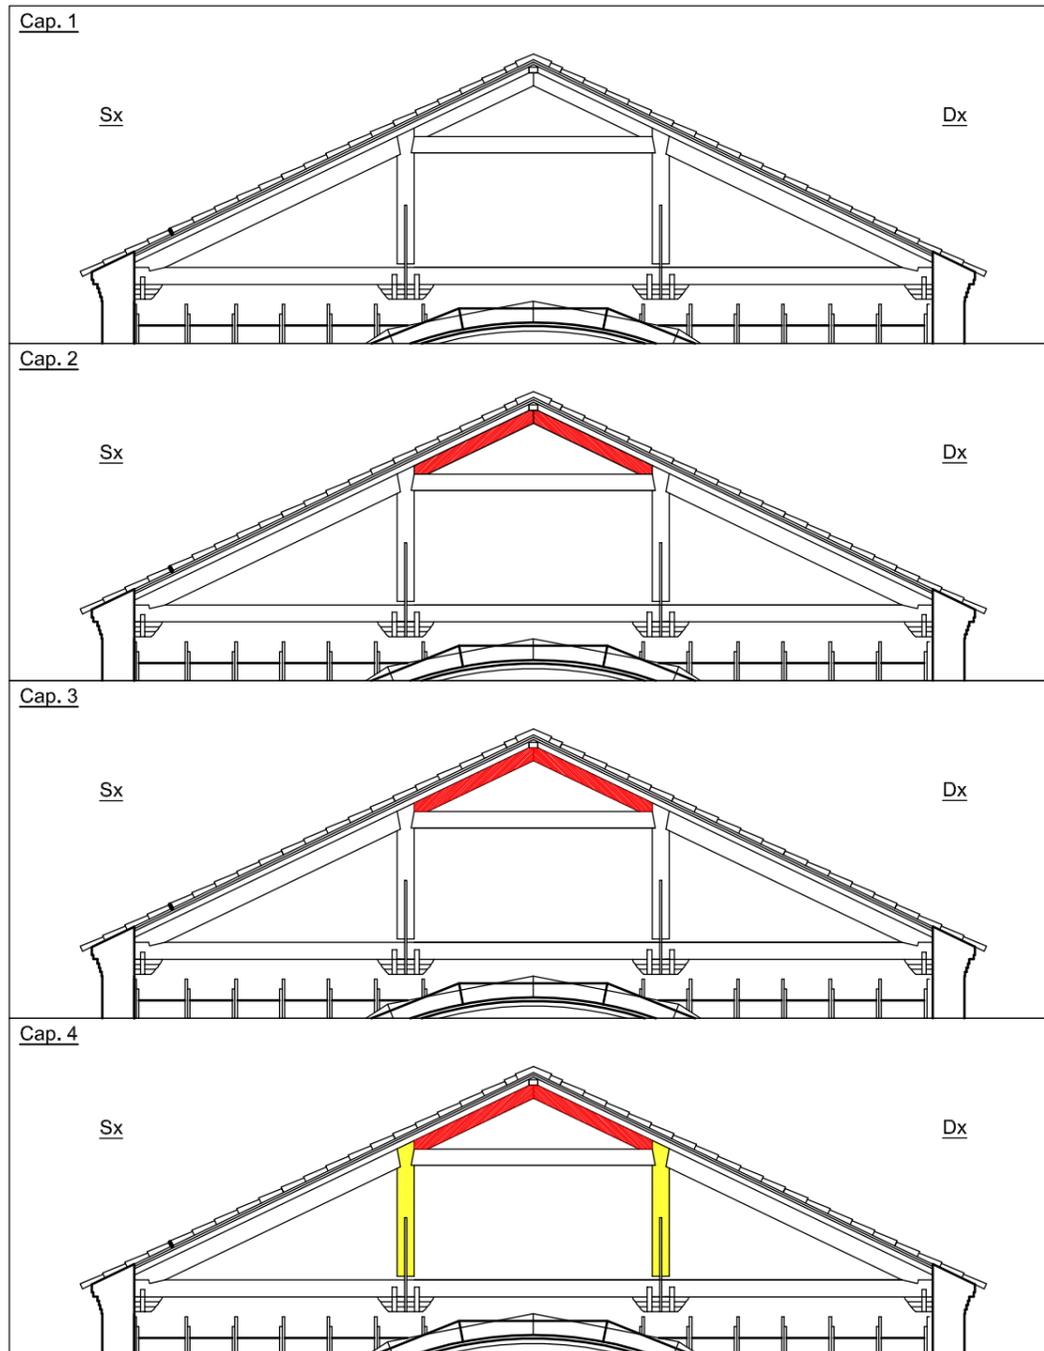
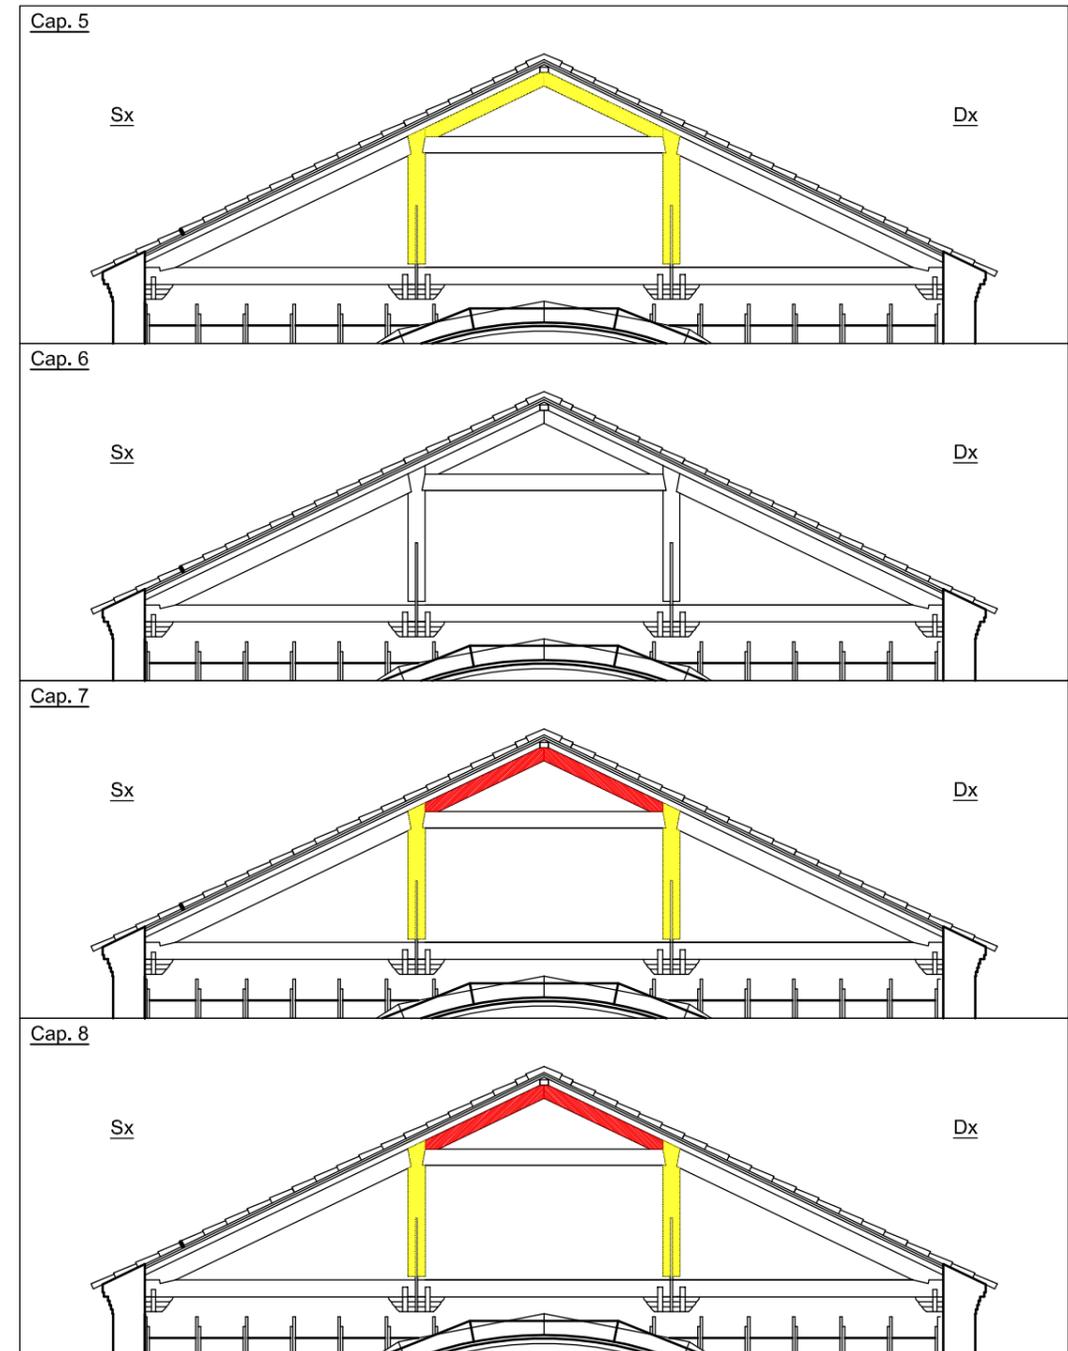
COPERTURA NAVATA CENTRALE
STATO DI FATTO - RILIEVO SEZINI DEGRADATE O DANNEGGIATE - SCALA 1:100

LEGENDA DEGRADO LEGNAME (DA RELAZIONE TECNOLOGO DEL LEGNO):

DEGRADO LEGNO GRAVE
-

DEGRADO LEGNO GRAVISSIMO

L'ISPEZIONE E VALUTAZIONE TECNOLOGICA DI STRUTTURE LIGNEE DELLA COPERTURA DEL DUOMO DI FINALE EMILIA' EFFETTUATA DAL TECNOLOGO DEL LEGNO (DOTT. BONAMINI) HA EVIDENZIATO:

- QUALITÀ LIGNEA SCADENTE PER GLI ELEMENTI DI PIOPPO CON FORTISSIMI STATI DI DEGRADO (IN ROSSO) O DI ATTACCHI DI INSETTI (IN GIALLO), DI ALCUNE MEMBRATURE, PREVALENTEMENTE IN PIOPPO MA NACHE DI ABETE, FAVORITI DALLE INFILTRAZIONI METEORICHE, RESE POSSIBILI DALLE SCONNESSIONI PRODOTTE DAGLI EVENTI SISMICI DEL MAGGIO 2012. IL CROLLO DELLA FACCIATA E LE SCONNESSIONI CONCENTRATE PREVALENTEMENTE SUGLI APPOGGI E SUL COLMO HANNO FAVORITO LE INFILTRAZIONI METEORICHE CON L'INSTAURARSI O L'AGGRAVARSI DI MARCESCENZE, DI CARIE E ATTACCHI FUNGINI O DI INSETTI;
- IL TECNOLOGO DEL LEGNO CONSIGLIA LA SOSTITUZIONE DELLE MEMBRATURE PIÙ DEGRADATE ED IN PARTICOLARE NON RITIENE GIUSTIFICABILE LA CONSERVAZIONE DELLE MEMBRATURE IN PIOPPO, CHE NON POSSONO CONTINUARE AD ASSOLVERE FUNZIONI DI CARATTERE STRUTTURALE CON UN SUFFICIENTE GRADO DI AFFIDABILITÀ, VISTO IL DEGRADO CHE È INTERCORSO NEL TEMPO.

SI PREVEDE PERTANTO UNA SOSTITUZIONE DEGLI ELEMENTI PIÙ AMMALORATI (GIALLI E ROSSI NELLE SEZIONI PRECEDENTI).

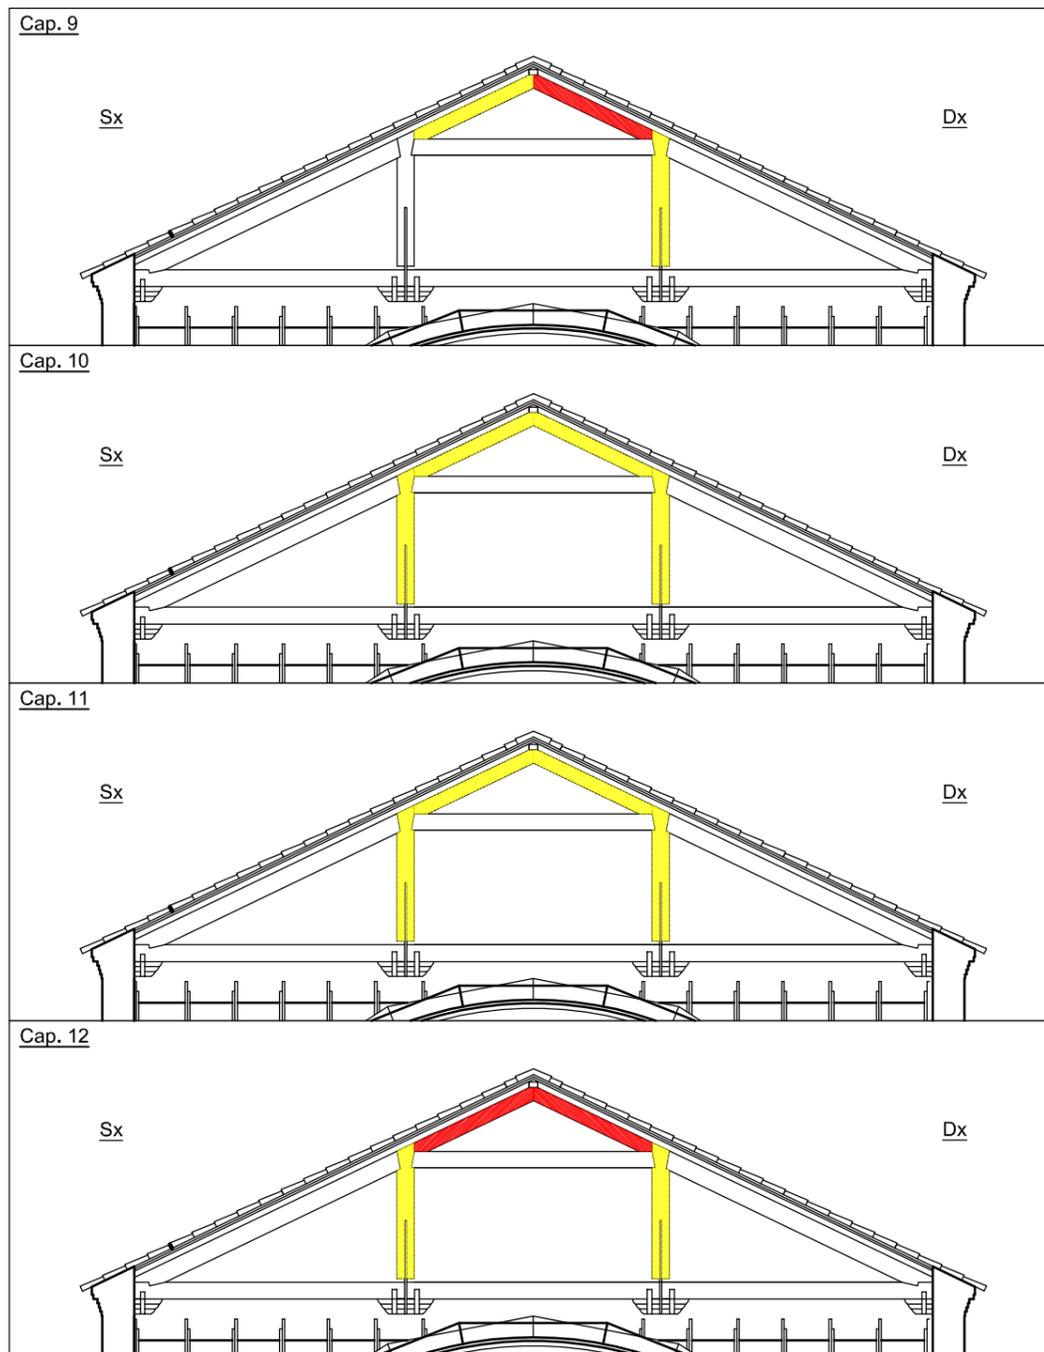
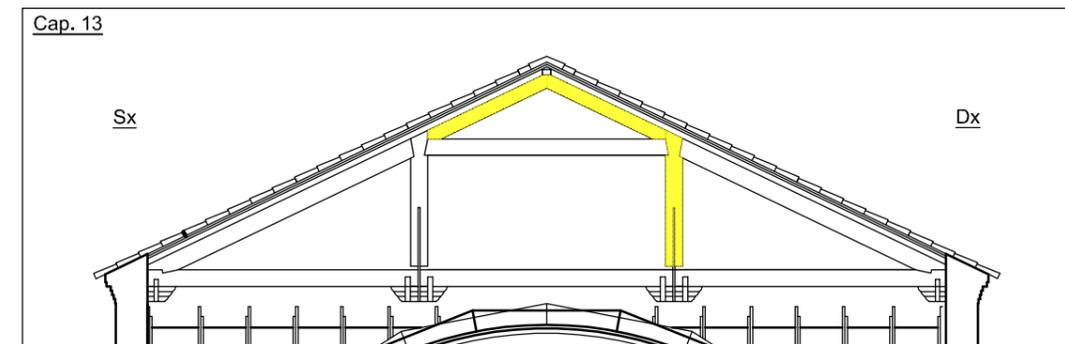
COPERTURA NAVATA CENTRALE
STATO DI FATTO - RILIEVO SEZINI DEGRADATE O DANNEGGIATE - SCALA 1:100

LEGENDA DEGRADO LEGNAME (DA RELAZIONE TECNOLOGO DEL LEGNO):

- DEGRADO LEGNO GRAVE
- DEGRADO LEGNO GRAVISSIMO

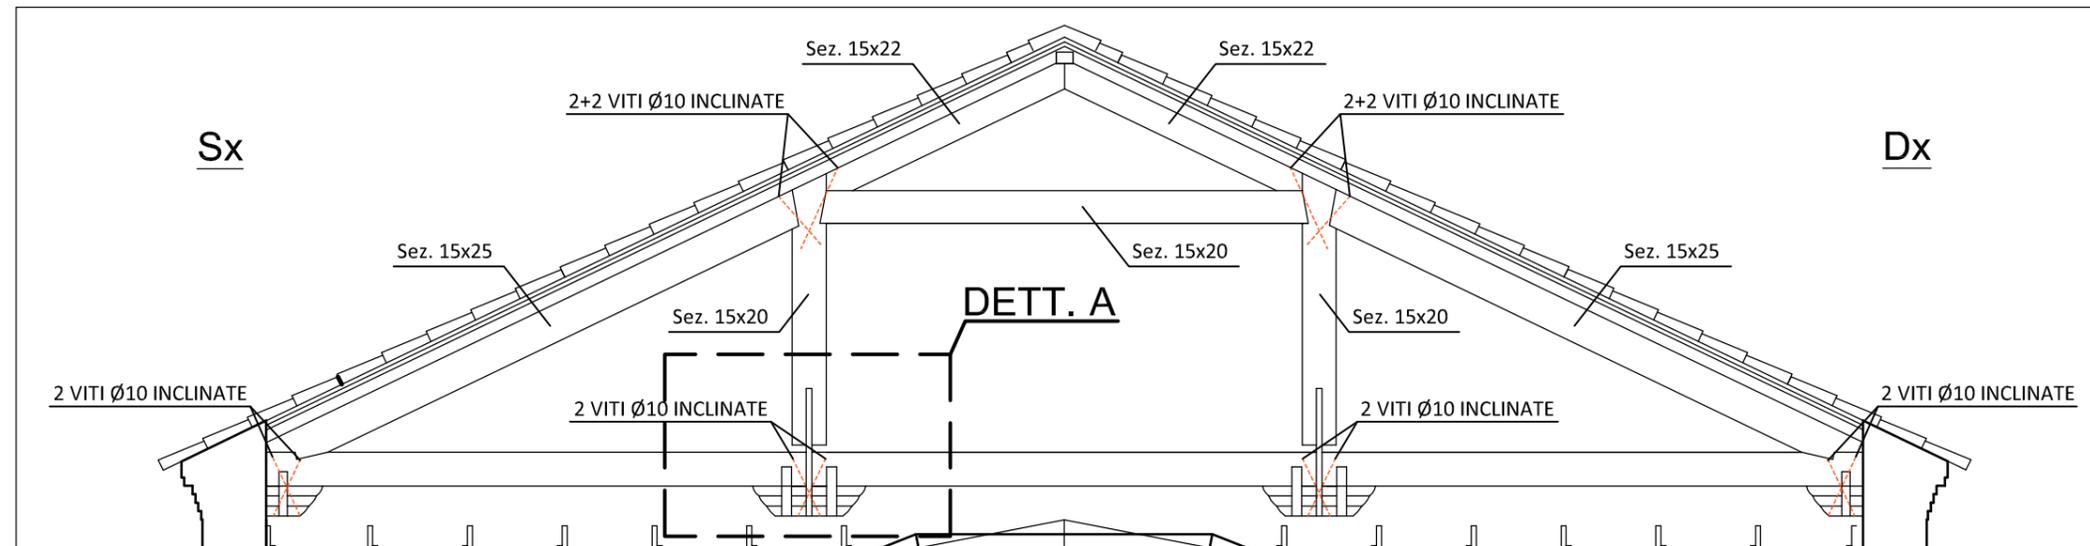
STATO DI PROGETTO - SEZIONI MEMBRATURE LIGNEE NUOVE IN CASO DI SOSTITUZIONE - SCALA 1:50

- IL COLLEGAMENTO CON VITI INCLINATE Ø10 TRA MONACI E PUNTONI HA LA FUNZIONE DI MANTENERE IN POSIZIONE MUTUA GLI ELEMENTI COLLEGATI, INCREMENTANDO IL GRADO DI VINCOLO MUTUO ALLA ROTAZIONE DEGLI ELEMENTI LIGNEI E NON DI CREARE UN NODO INTERNO PERFETTAMENTE RIGIDO;

- SMONTAGGIO MANTO DI COPERTURA, TAVELLE IN LATERIZIO E TRAVETTI LIGNEI;
- SOSTITUZIONE PARZIALE DI PUNTONI SUPERIORI, MONACI DEGRADATI /QUELLI INDICATI CON DANNO GRAVE E GRAVISSIMO NEL RESOCONTO DELEL INDAGINI DEL TECNOLOGO DEL LEGNO RIPORTATO NELLE PAGINE PRECEDENTI). PER LE SEZIONI DELLE MEMBRATURE NUOVE VEDI LA SEZIONE GENERALE DI PROGETTO A FIANCO;

- OVE SI PREVEDE SOSTITUZIONE DI 1 O 2 MONACI SI RENDE NECESSARIO LO SMONTAGGIO DI TUTTE LE MEMBRATURE AL DI SOPRA DELLA CATENA (PUNTONI SUPERIORI, CONTROCATENA, PUNTONI INFERIORI, MONACI). SI PREVEDE RIMONTAGGIO DEL 50% DELLE MEMBRATURE SMONTATE ED INTEGRAZIONE AL 50% I MEMBRATURE NUOVE IN LEGNO MASSICCIO DI CAT. C24. PER LE SEZIONI DELLE MEMBRATURE NUOVE VEDI LA SEZIONE GENERALE DI PROGETTO A FIANCO;

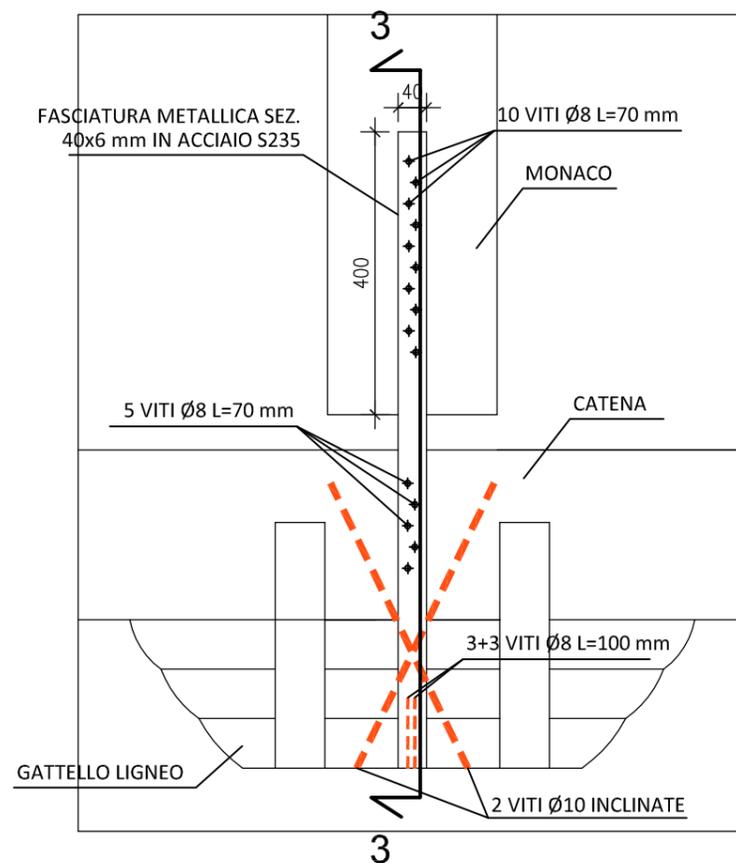
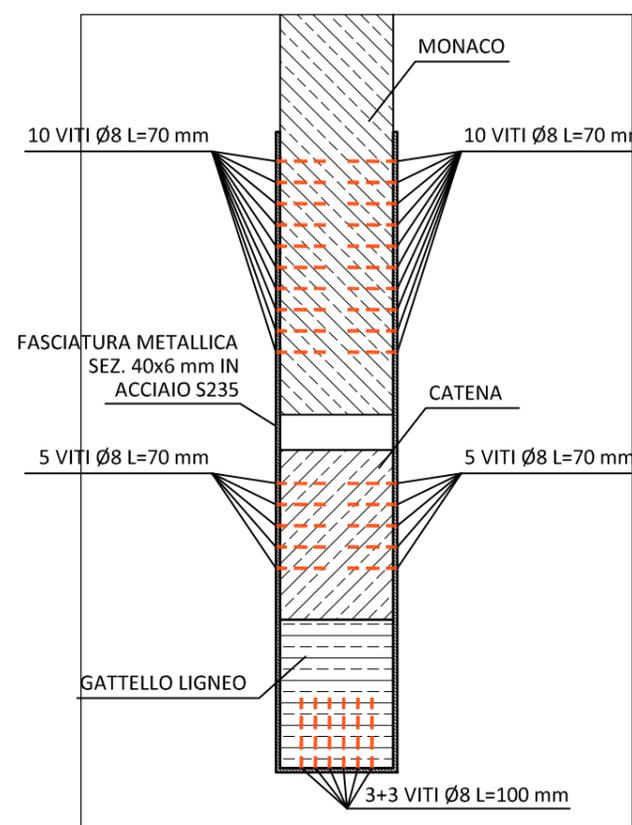
STATO DI PROGETTO - DETTAGLIO A - SCALA 1:10 SEZIONE 3-3- SCALA 1:10

- RINFORZO DEL COLLEGAMENTO DEI GATTELLI LIGNEI ESISTENTI ALLA CATENA LIGNEA MEDIANTE DUE VITI Ø10 INCLINATE /GATTELLO. TALE COLLEGAMENTO SI RENDE NECESSARIO SOPRATTUTTO NEI CASI DI SMONTAGGIO DEI PUNTONI INFERIORI E DEI MONACI, PER CONSENTIRE IL MANTENIMENTO IN SEDE DEI GATTELLI NELLA FASE DI SMONTAGGIO;

- RINFORZO DEL COLLEGAMENTO TRA PUNTONI INFERIORI E SUPERIORI E MONACI MEDIANTE 2+2 VITI Ø10 INCLINATE;
- NELLE CAPRIATE DOVE VENGONO SMONTATI I MONACI SI PREVEDE LA SOSTITUZIONE DELLA FASCIATURA METALLICA ESISTENTE DI APPENSIONE DELLA CATENA ESISTENTE CON NUOVA FASCIATURA METALLICA IN ACCIAIO S235 DI SEZIONE 40x6 mm, COLLEGATA ALLE MEMBRATURE LIGNEE MEDIANTE VITI Ø8 (VEDI DETTAGLIO A);

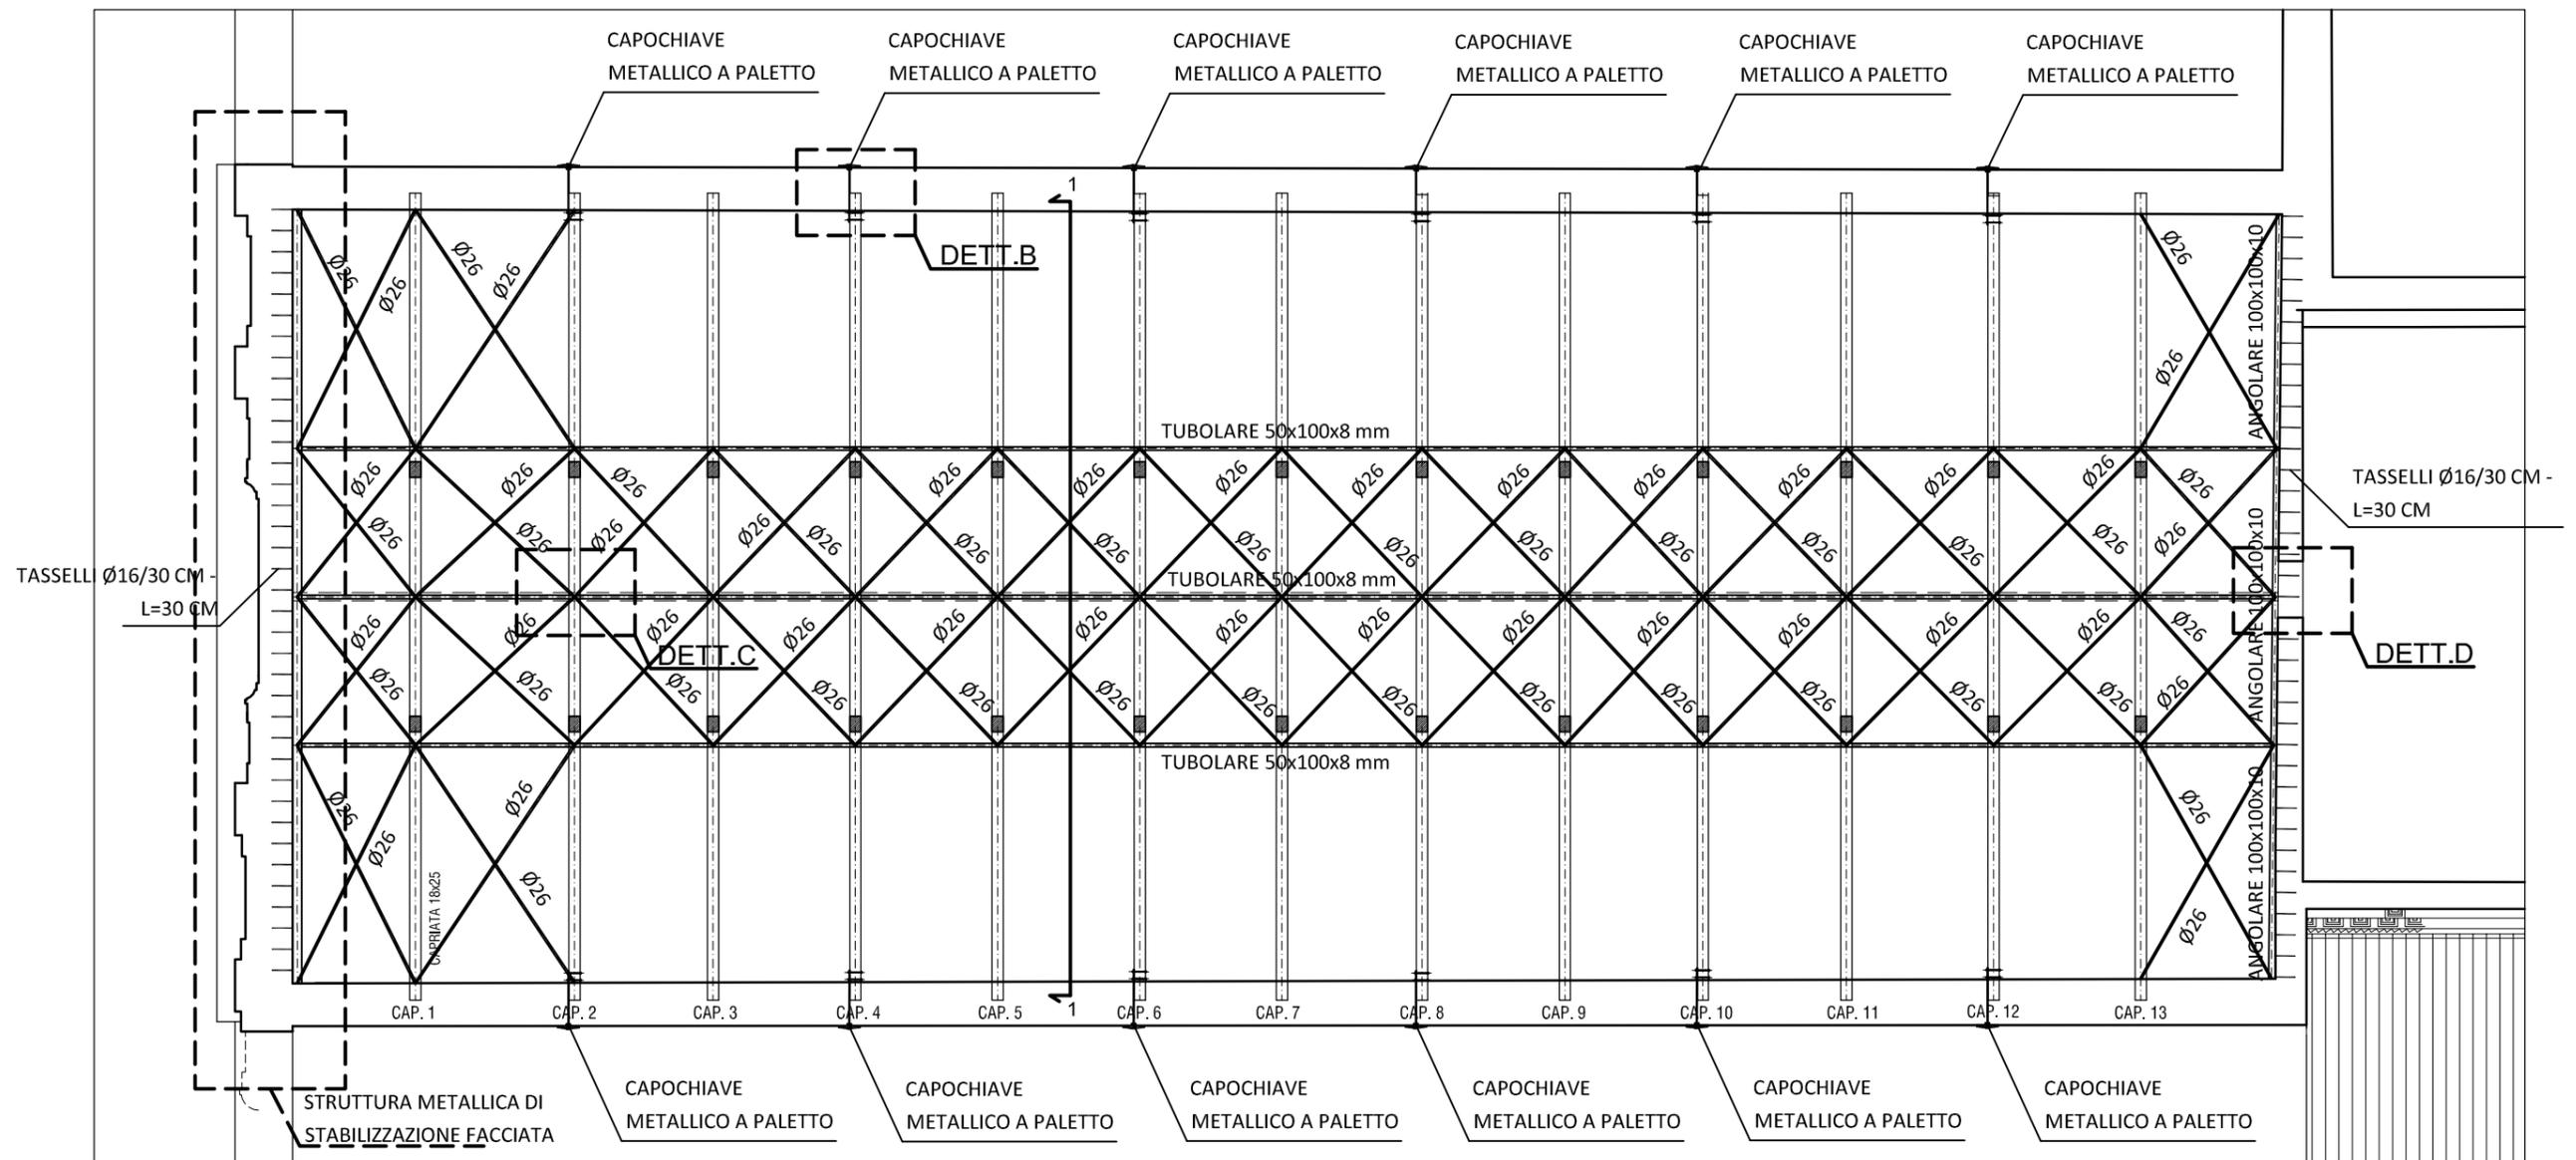
STATO DI PROGETTO - PIANTA - SISTEMA DI IRRIGIDIMENTO ORIZZONTALE A LIVELLO DELLE CATENE LIGNEE DELLE CAPRIATE - SCALA 1:100

NAVATA CENTRALE - IRRIGIDIMENTO METALLICO ORIZZONTALE A LIVELLO DELLE CATENE LIGNEE:

- REALIZZAZIONE DI CONTROVENTO RETICOLARE METALLICO NEL PIANO ORIZZONTALE A LIVELLO DELLE CATENE LIGNEE DELLE CAPRIATE, CON INTRODUZIONE DI DIAGONALI IN TONDINI Ø26 IN ACCIAIO S275, CORRENTI LONGITUDINALI IN PROFILI 50x100x8 mm, POGGIATI SULLE CATENE LIGNEE E COLLEGATI AD ESSE MEDIANTE UNIONI BULLONATE;

- COLLEGAMENTO DELLE TESTATE DELLE CAPRIATE LIGNEE CON L'ESTERNO MEDIANTE CAPOCHIAVI METALLICI A PALETTO (SI PREVEDE DI INTRODURNE 1 OGNI 2 CAPRIATE, PERCHÈ SULLE RESTANTI CAPRIATE SONO GIÀ PRESENTI);

- INTRODUZIONE DI CORDOLO METALLICO IN ANGOLARE AD L 100x100x10 mm IN ACCIAIO S275 SUL LATO IN ADIACENZA CON L'ABSIDE, COLLEGATO ALLA MURATURA MEDIANTE TASSELLI IN BARRE Ø16/30 CM DI LUNGHEZZA L=30 CM;

- COLLEGAMENTO DELLA TRAVE INFERIORE DELLA STRUTTURA METALLICA PER STABILIZZAZIONE FACCIAATA CON PARETE DI FACCIAATA MEDIANTE TASSELLI Ø16/30 CM DI LUNGHEZZA L=30 CM. SONO PREVISTE ANCHE PIASTRE METALLICHE AGGIUNTIVE DI COLLEGAMENTO (VEDI DETTAGLI STRUTTURA DI STABILIZZAZIONE FACCIAATA);

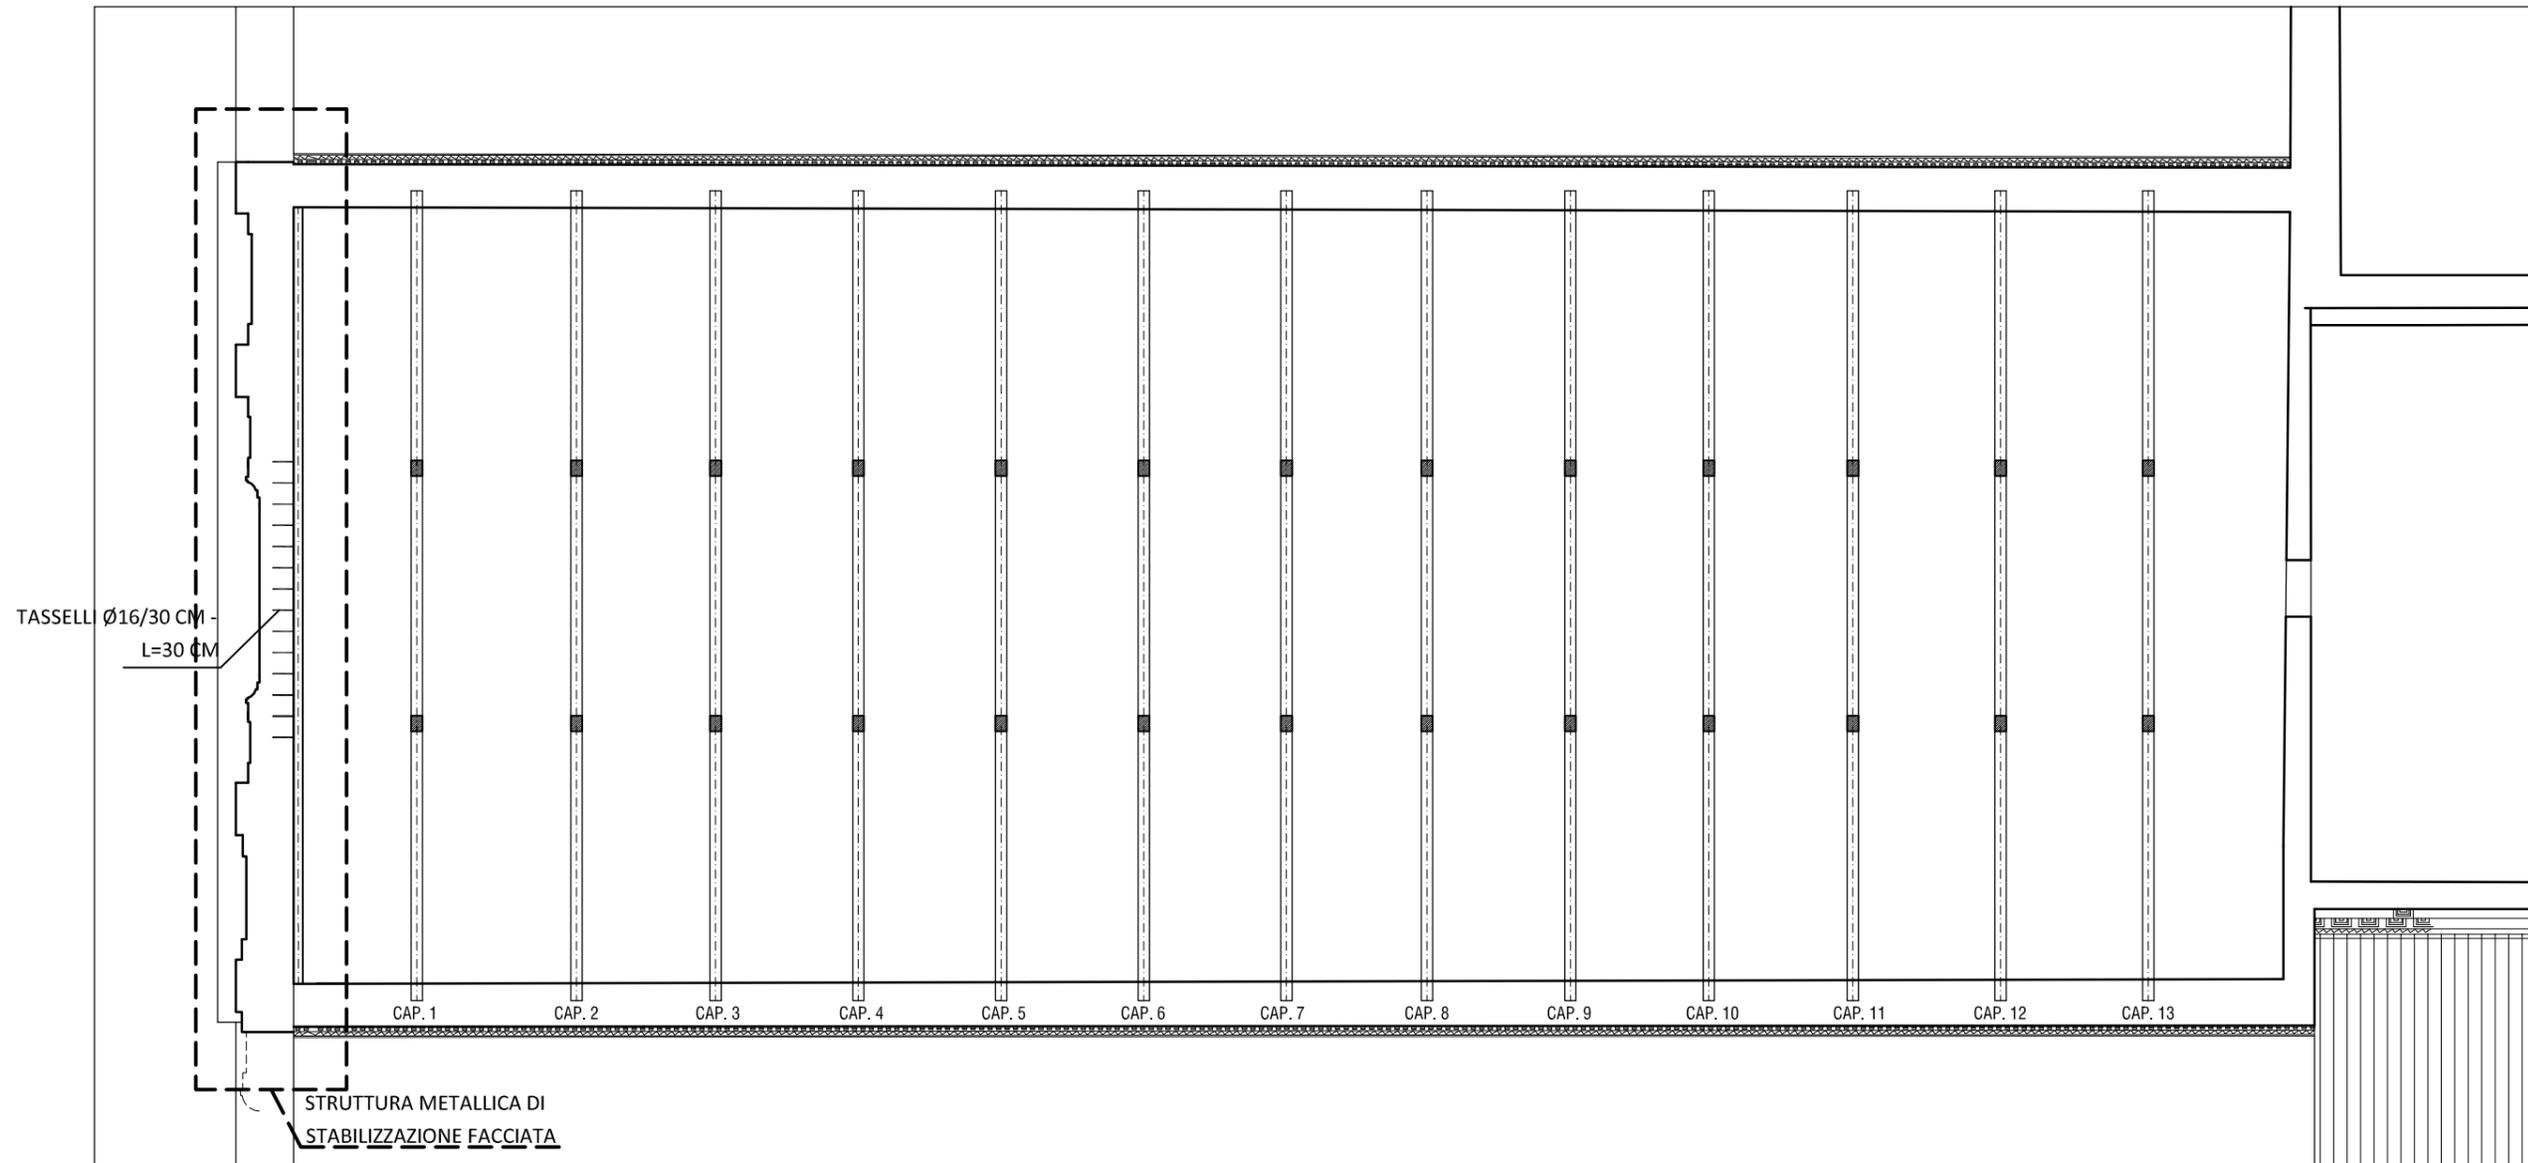
STATO DI PROGETTO - PIANTA - SISTEMA DI IRRIGIDIMENTO ORIZZONTALE A LIVELLO DELLA CONTROCATENA DELLE CAPRIATE PER STABILIZZAZIONE FACCIATA - SCALA 1:100

NAVATA CENTRALE - STABILIZZAZIONE FACCIATA AL LIVELLO DELLE CONTROCATENE LIGNEE DELLE CAPRIATE:

- COLLEGAMENTO DELLA TRAVE ORIZZONTALE INTERMEDIA DELLA STRUTTURA METALLICA PER STABILIZZAZIONE FACCIATA CON PARETE DI FACCIATA MEDIANTE TASSELLI Ø16/30 CM DI LUNGHEZZA L=30 CM.

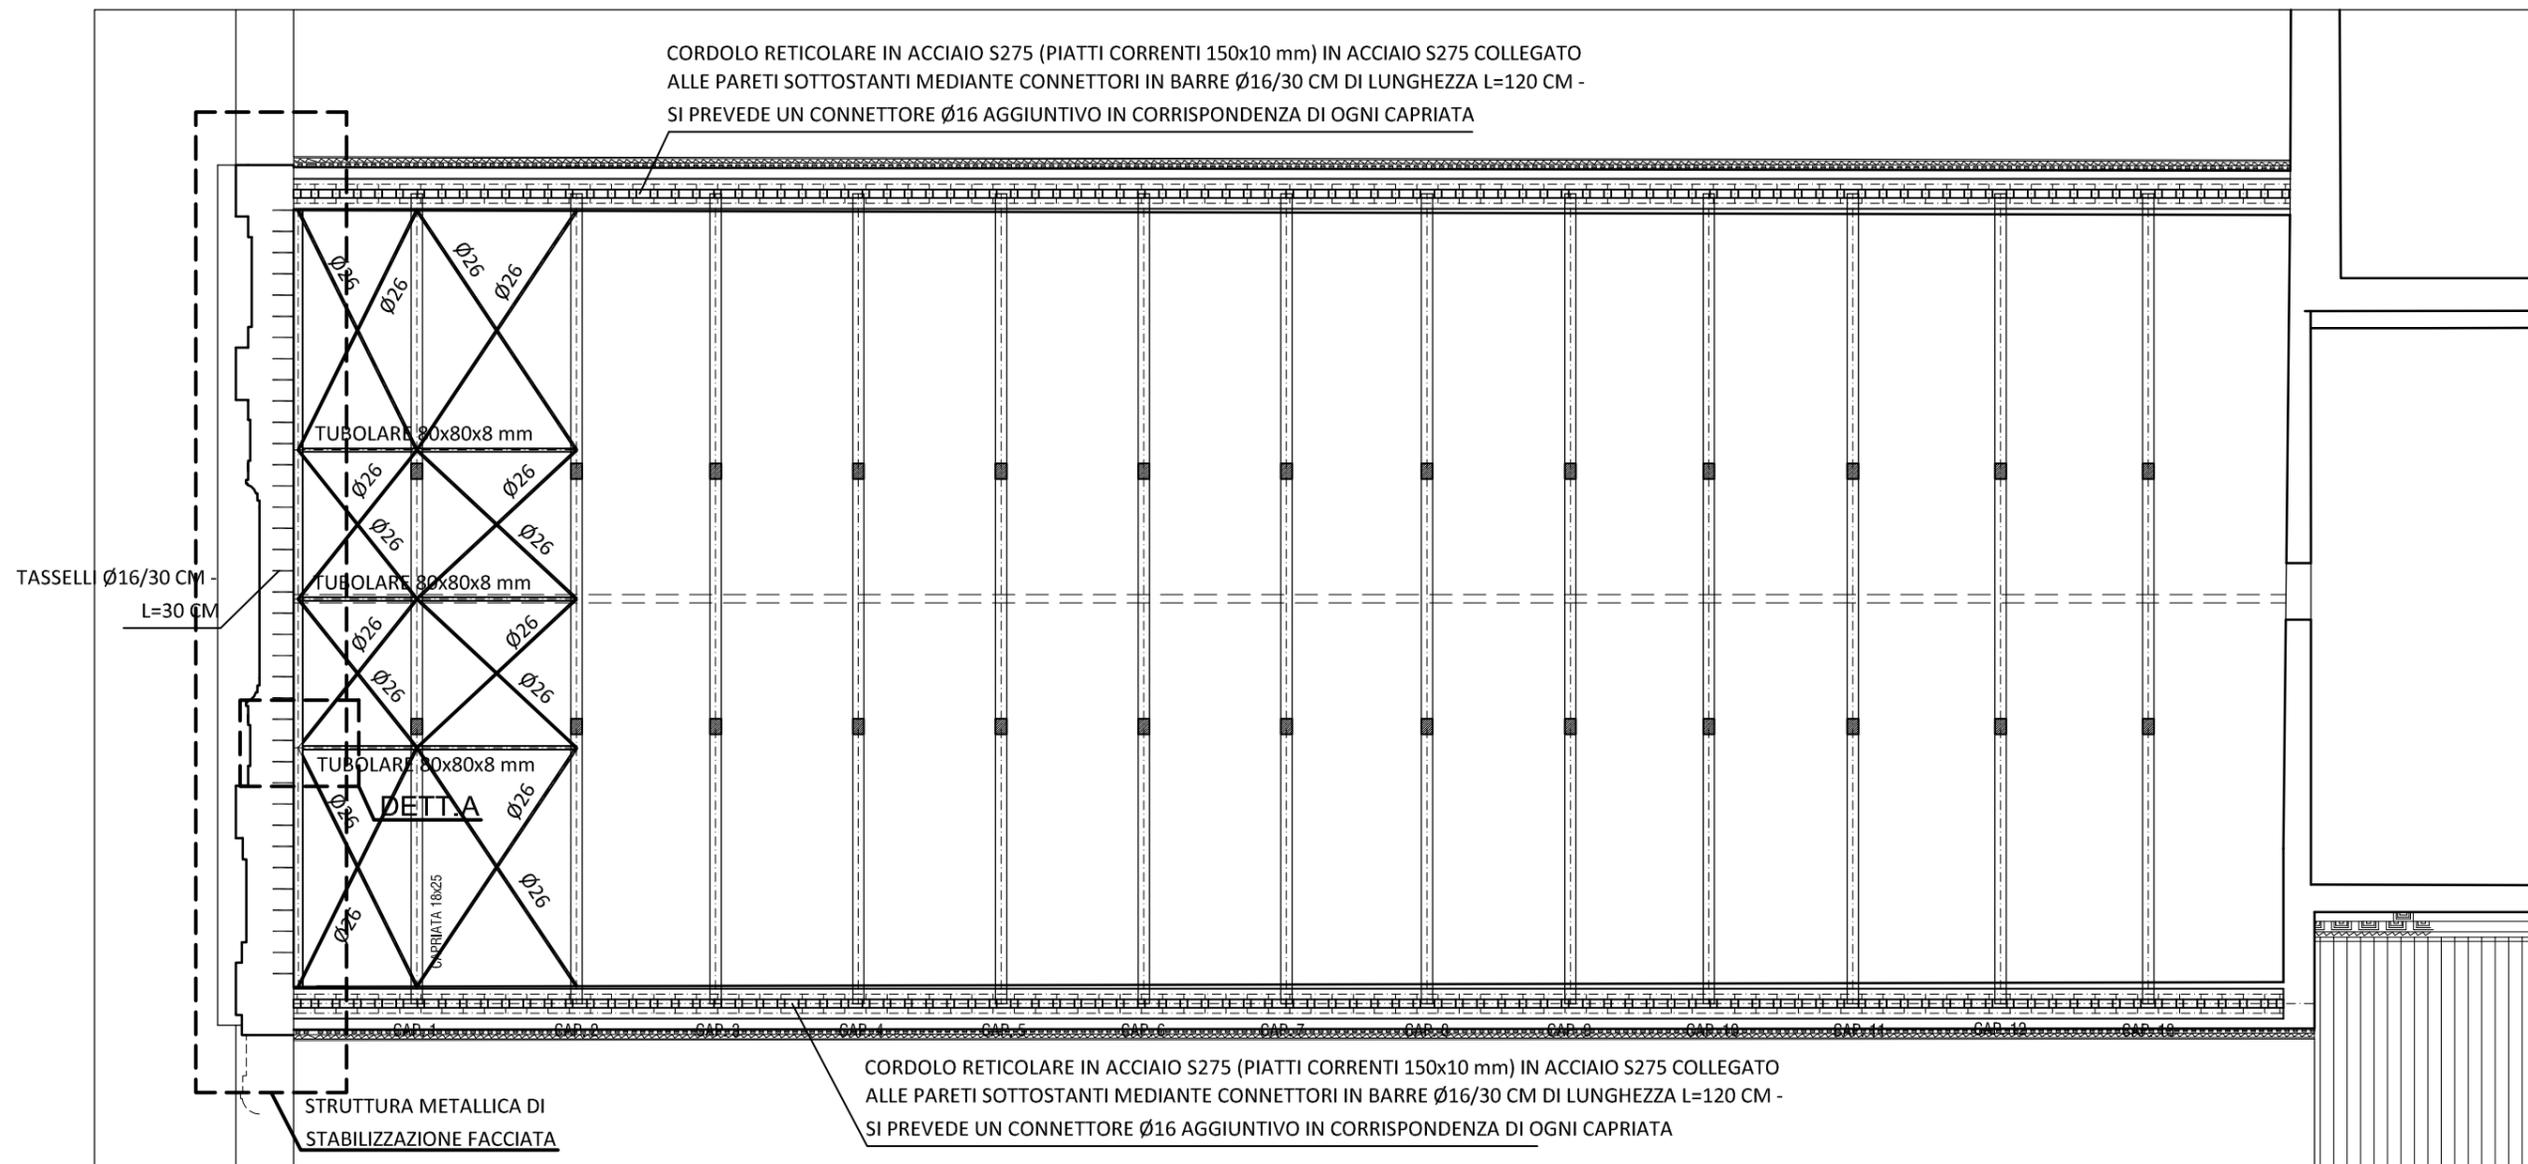
STATO DI PROGETTO - PIANTA - SISTEMA DI IRRIGIDIMENTO DI FALDA PER STABILIZZAZIONE FACCIATA - SCALA 1:100

NAVATA CENTRALE - STRUTTURA RETICOLARE DI STABILIZZAZIONE FACCIATA AL LIVELLO DELLA FALDA:

- REALIZZAZIONE DI CONTROVENTO RETICOLARE METALLICO NEL PIANO DELLA FALDA , CON INTRODUZIONE DI DIAGONALI IN TONDINI Ø26 IN ACCIAIO S275, CORRENTI LONGITUDINALI IN PROFILI 80x80x8 mm, COLLEGATI ALLE CAPRIATE LIGNEE MEDIANTE UNIONI BULLONATE;
- COLLEGAMENTO DELLA TRAVE DI SOMMITÀ DELLA STRUTTURA METALLICA PER STABILIZZAZIONE FACCIATA CON PARETE DI FACCIATA MEDIANTE TASSELLI Ø16/30 CM DI LUNGHEZZA L=30 CM. SONO PREVISTE ANCHE PIASTRE METALLICHE AGGIUNTIVE DI COLLEGAMENTO (VEDI DETTAGLI STRUTTURA DI STABILIZZAZIONE FACCIATA);
- POSA IN OPERA DI CORDOLO METALLICO IN PIATTO 300x10 mm IN ACCIAIO S275, COLLEGATO ALLE PARETI SOTTOSTANTI MEDIANTE CONNETTORI IN BARRE Ø16/30 CM DI LUNGHEZZA L=120 CM. SI PREVEDONO POI COLLEGAMENTI INTEGRATIVI DI n. 1Ø16 PER OGNI TESTATA DI CAPRIATA;
