LAVORI DI RIPRISTINO CON MIGLIORAMENTO SISMICO DELLA CHIESA DEI SANTI FILIPPO E GIACOMO (DUOMO) DI FINALE EMILIA DANNEGGIATA DAL SISMA DEL 20/29 MAGGIO 2012 - ID 2163 - CIG: 6489971D7B CUP: I79G13000680005

PROGETTO ESECUTIVO

OPERE STRUTTURALI

DETTAGLI INTERVENTI STRUTTURALI_NAVATA CENTRALE

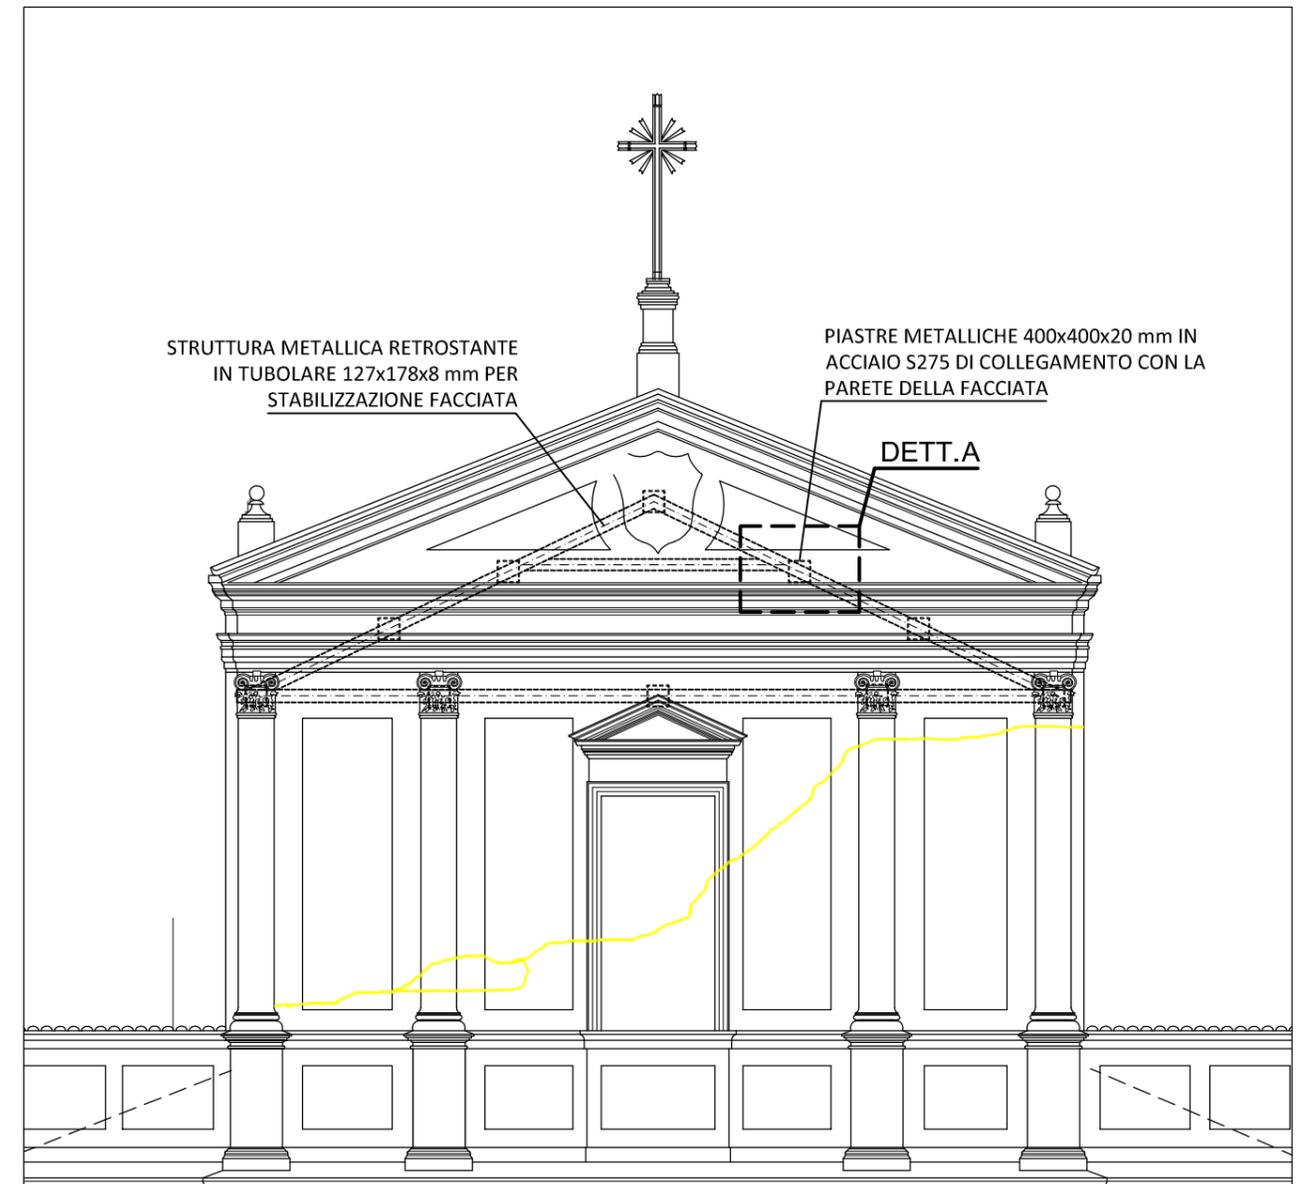
COPERTURA NAVATA CENTRALE - STATO DI PROGETTO
STRUTTURA METALLICA DI STABILIZZAZIONE FACCIATA - VISTA LATO FACCIATA - SCALA 1:100

NAVATA CENTRALE - STRUTTURA RETICOLARE DI STABILIZZAZIONE FACCIATA- ELEMENTO ADIACENTE ALLA FACCIATA:

- REALIZZAZIONE DI CAPRIATE METALLICA IN ADAICENZA ALLA FACCIATA ESTERNA, IN ELEMENTI TUBOLARI DI SEZIONE 127x178x8 mm IN ACCIAIO S275. GLI ELEMENTI DELLA CAPRIATA SONO COLLEGATI CON LA PARETE DI FACCIATA MEDIANTE TASSELLI Ø16/30 CM DI LUNGHEZZA L=30 CM. SONO PREVISTE ANCHE PIASTRE METALLICHE AGGIUNTIVE DI COLLEGAMENTO DI DIMENSIONI 400x400x20 mm IN ACCIAIO S275 (VEDI DETTAGLI STRUTTURA DI STABILIZZAZIONE RIPORTATI SULLA FACCIATA);

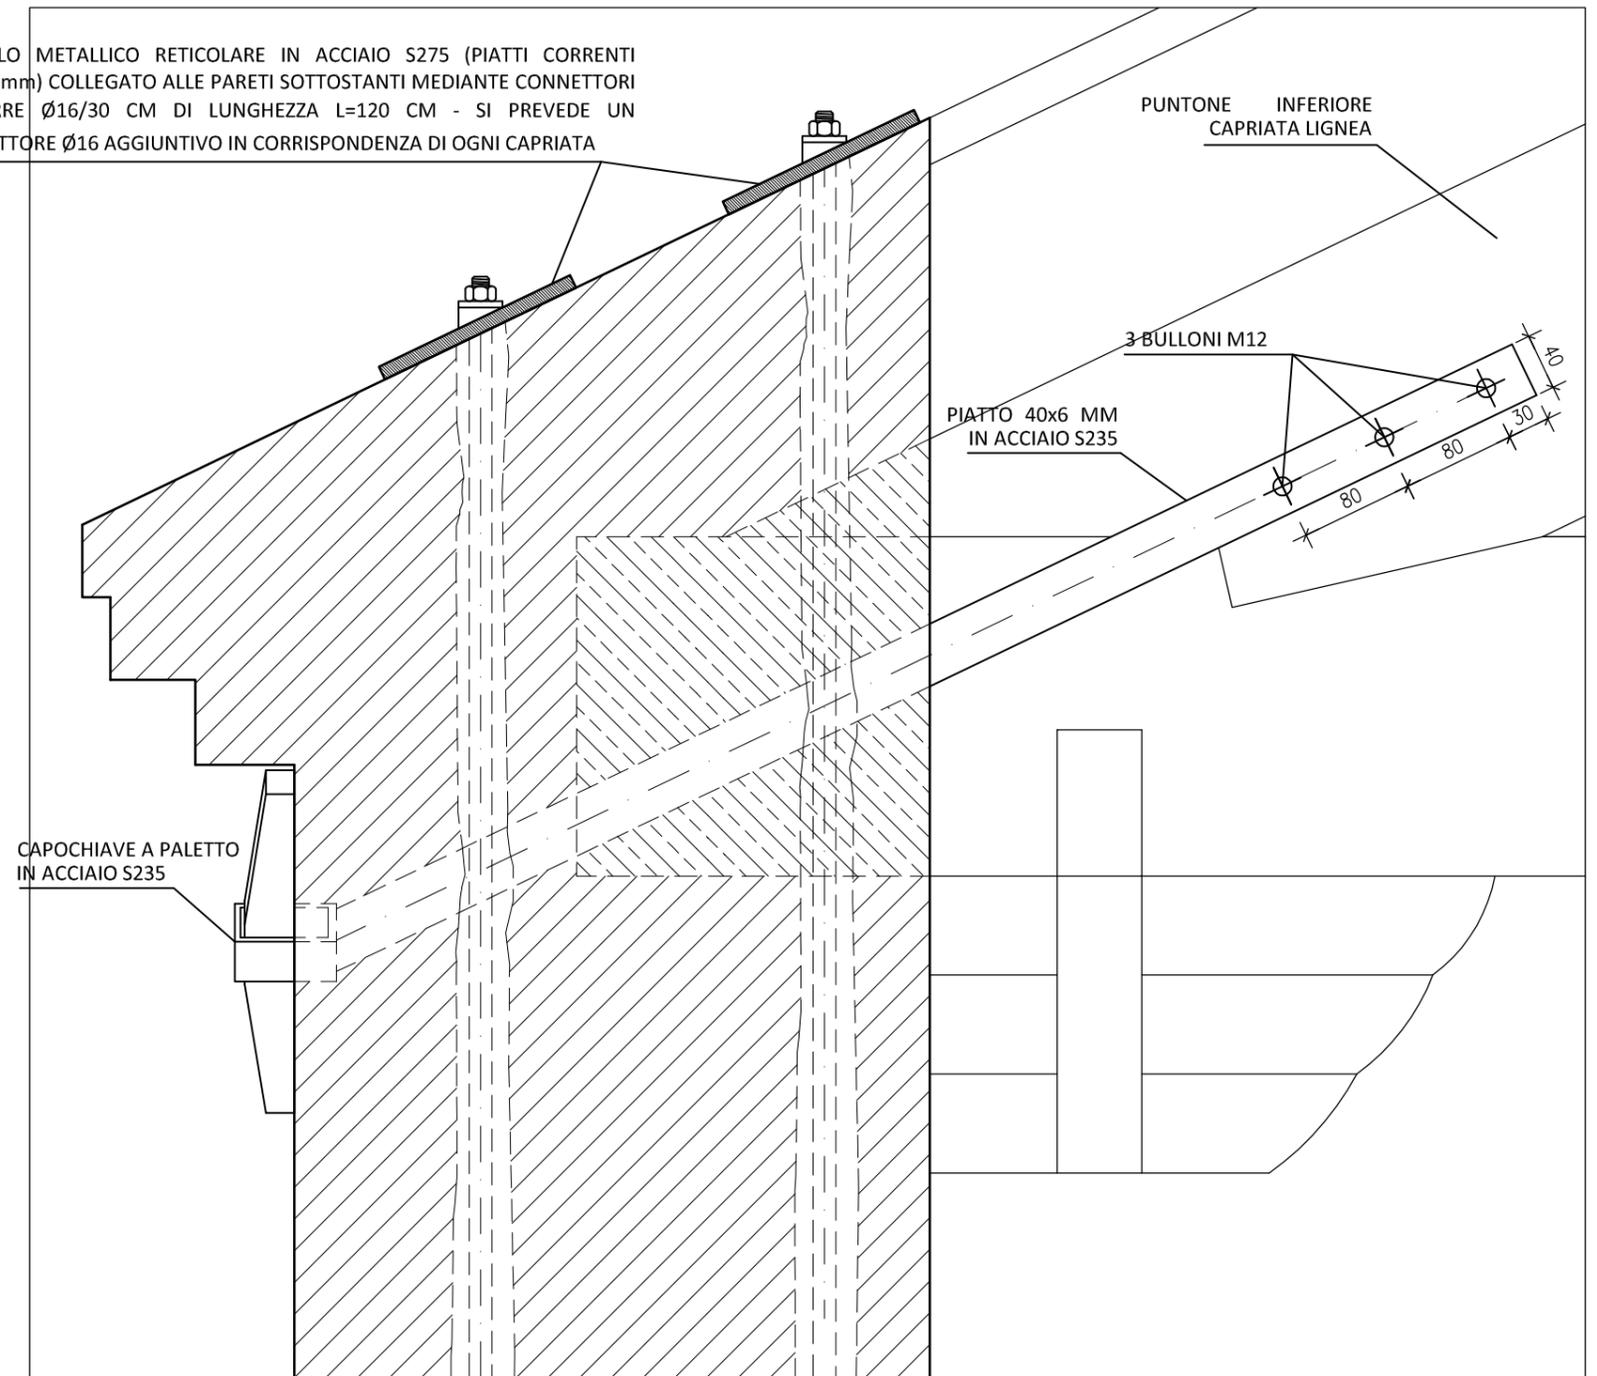
STATO DI PROGETTO
DETTAGLIO A - SEZIONE 3-3 - SCALA 1:5

CORDOLO METALLICO RETICOLARE IN ACCIAIO S275 (PIATTI CORRENTI 150x10 mm) COLLEGATO ALLE PARETI SOTTOSTANTI MEDIANTE CONNETTORI IN BARRE $\varnothing 16/30$ CM DI LUNGHEZZA $L=120$ CM - SI PREVEDE UN CONNETTORE $\varnothing 16$ AGGIUNTIVO IN CORRISPONDENZA DI OGNI CAPRIATA

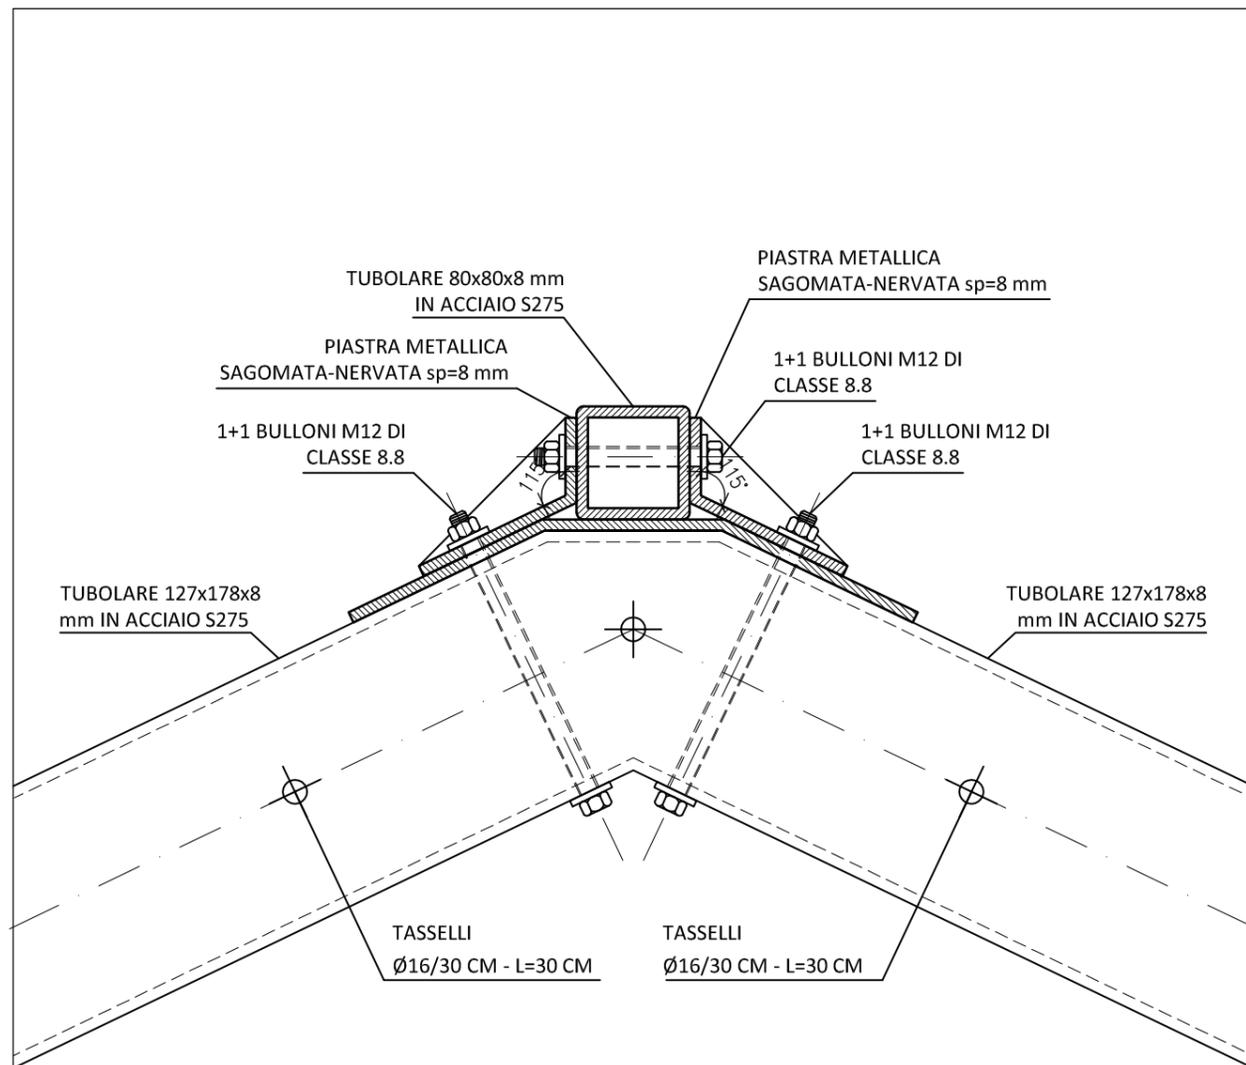
STATO DI PROGETTO
DETTAGLIO G - SCALA 1:5

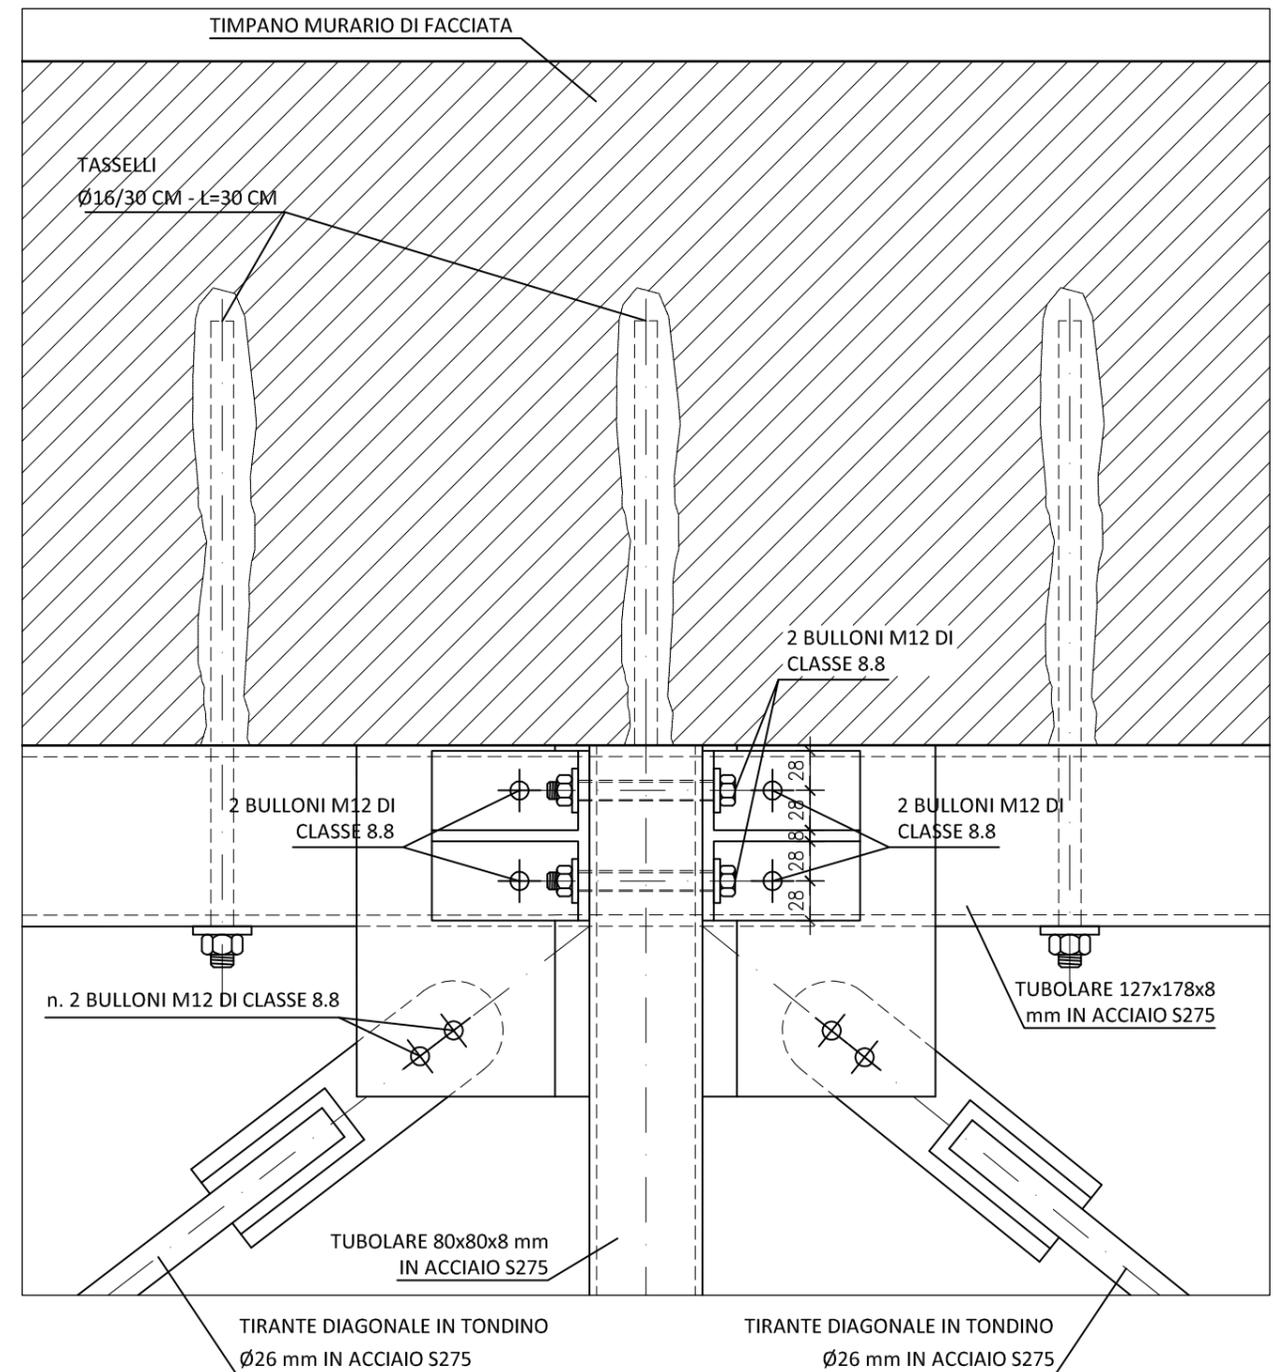
STATO DI PROGETTO
DETTAGLIO G - PIANTA - SCALA 1:5

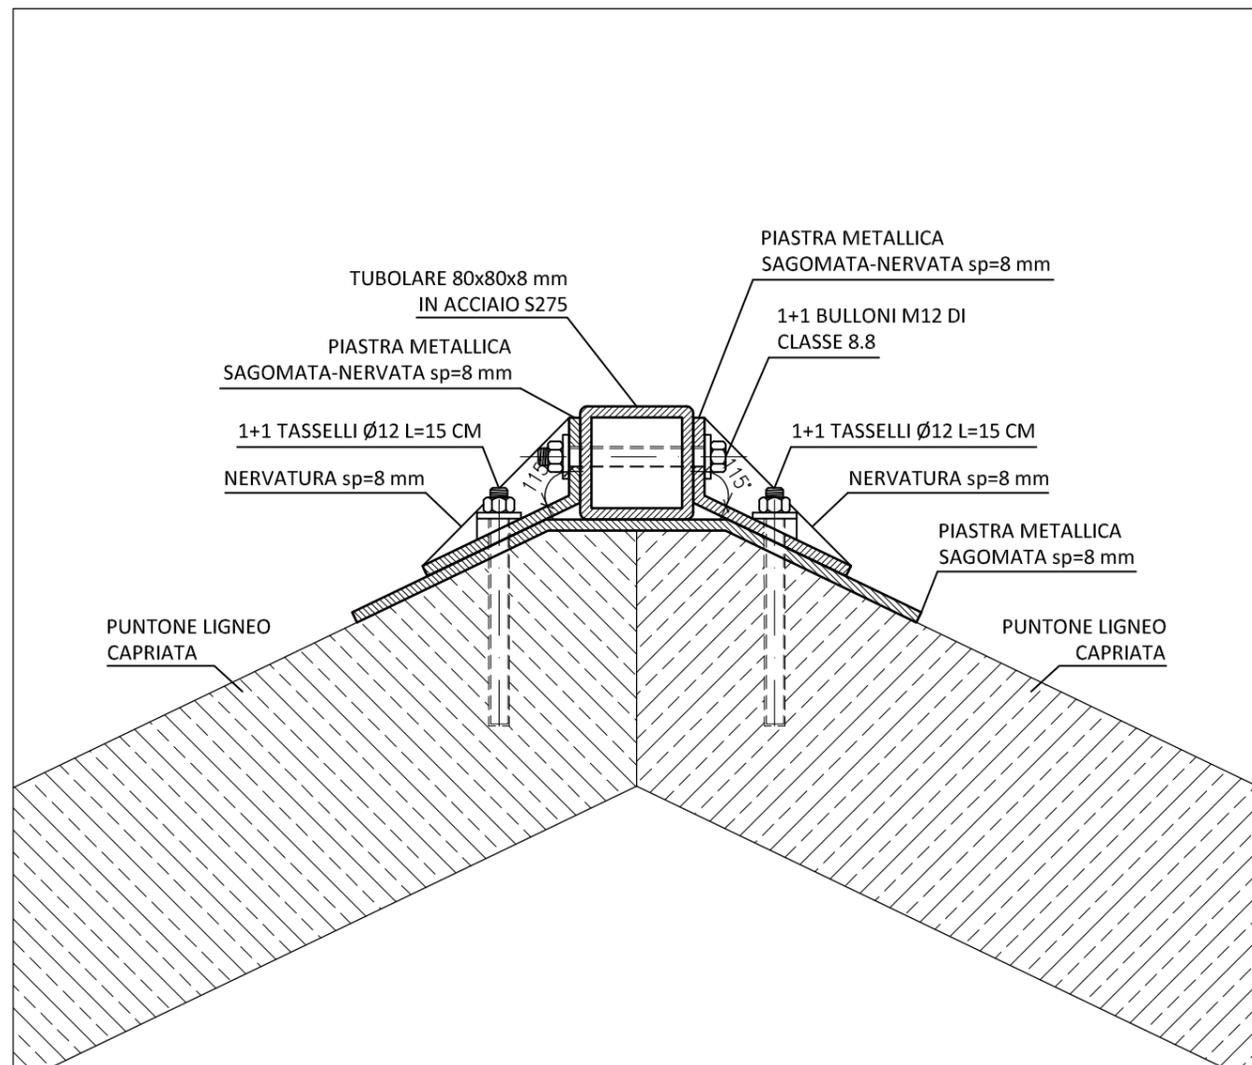
STATO DI PROGETTO
DETTAGLIO H - SCALA 1:5

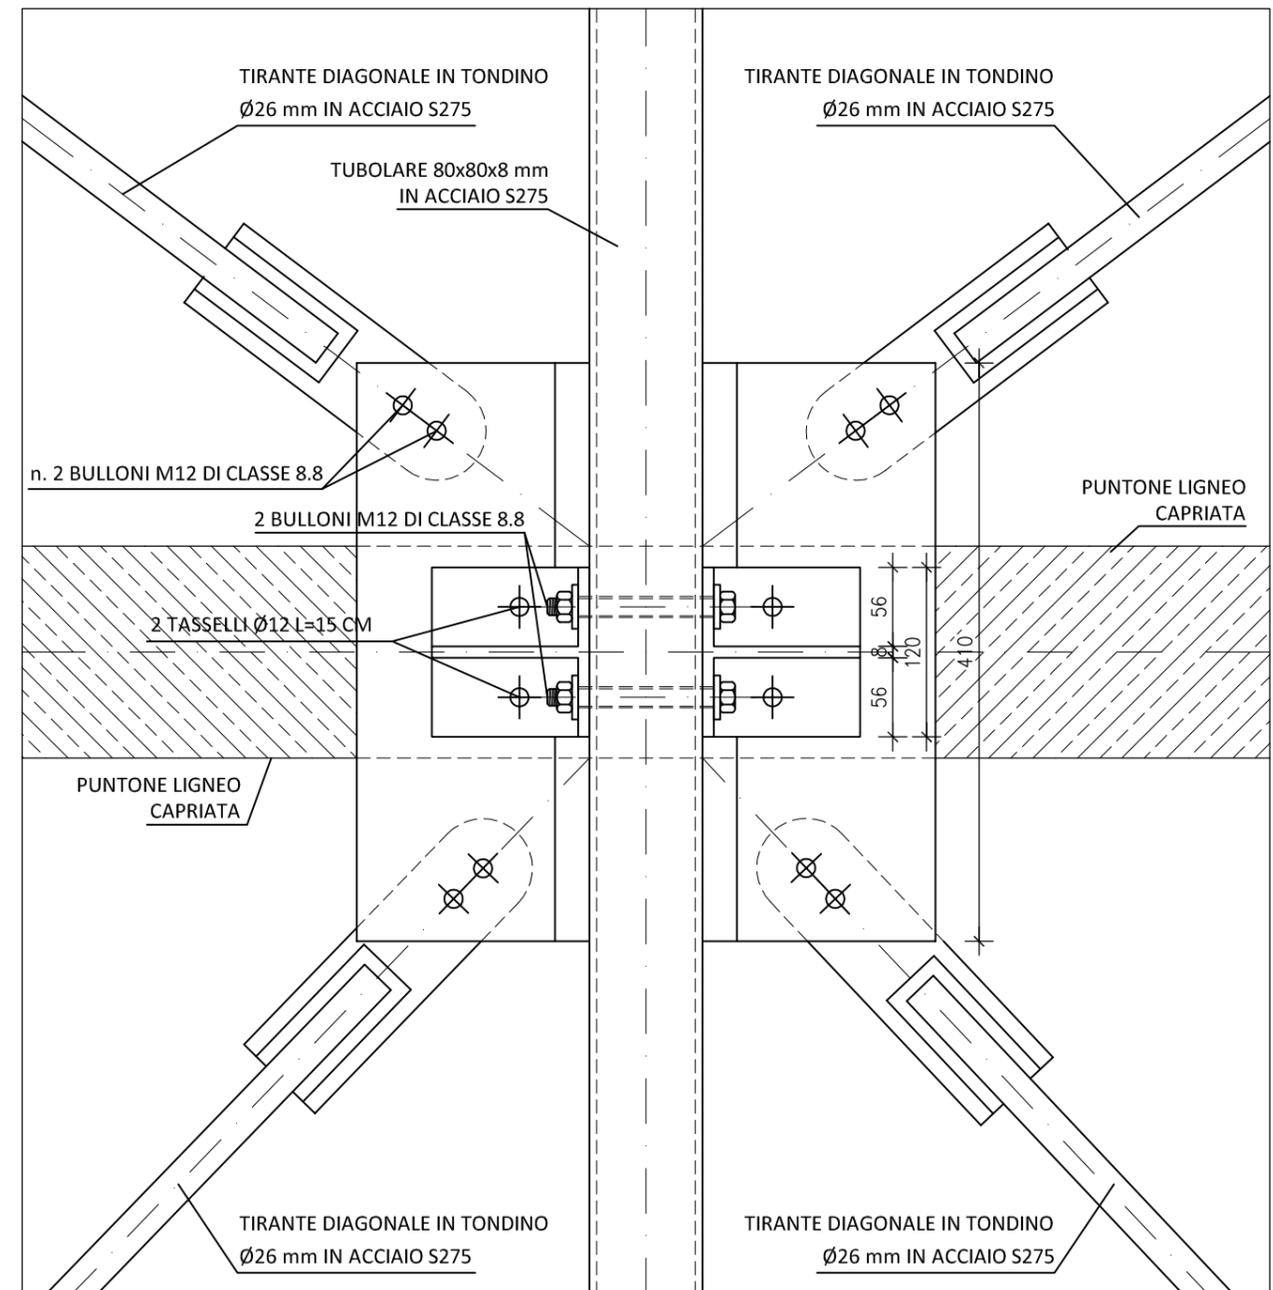
STATO DI PROGETTO
DETTAGLIO H - PIANTA - SCALA 1:5

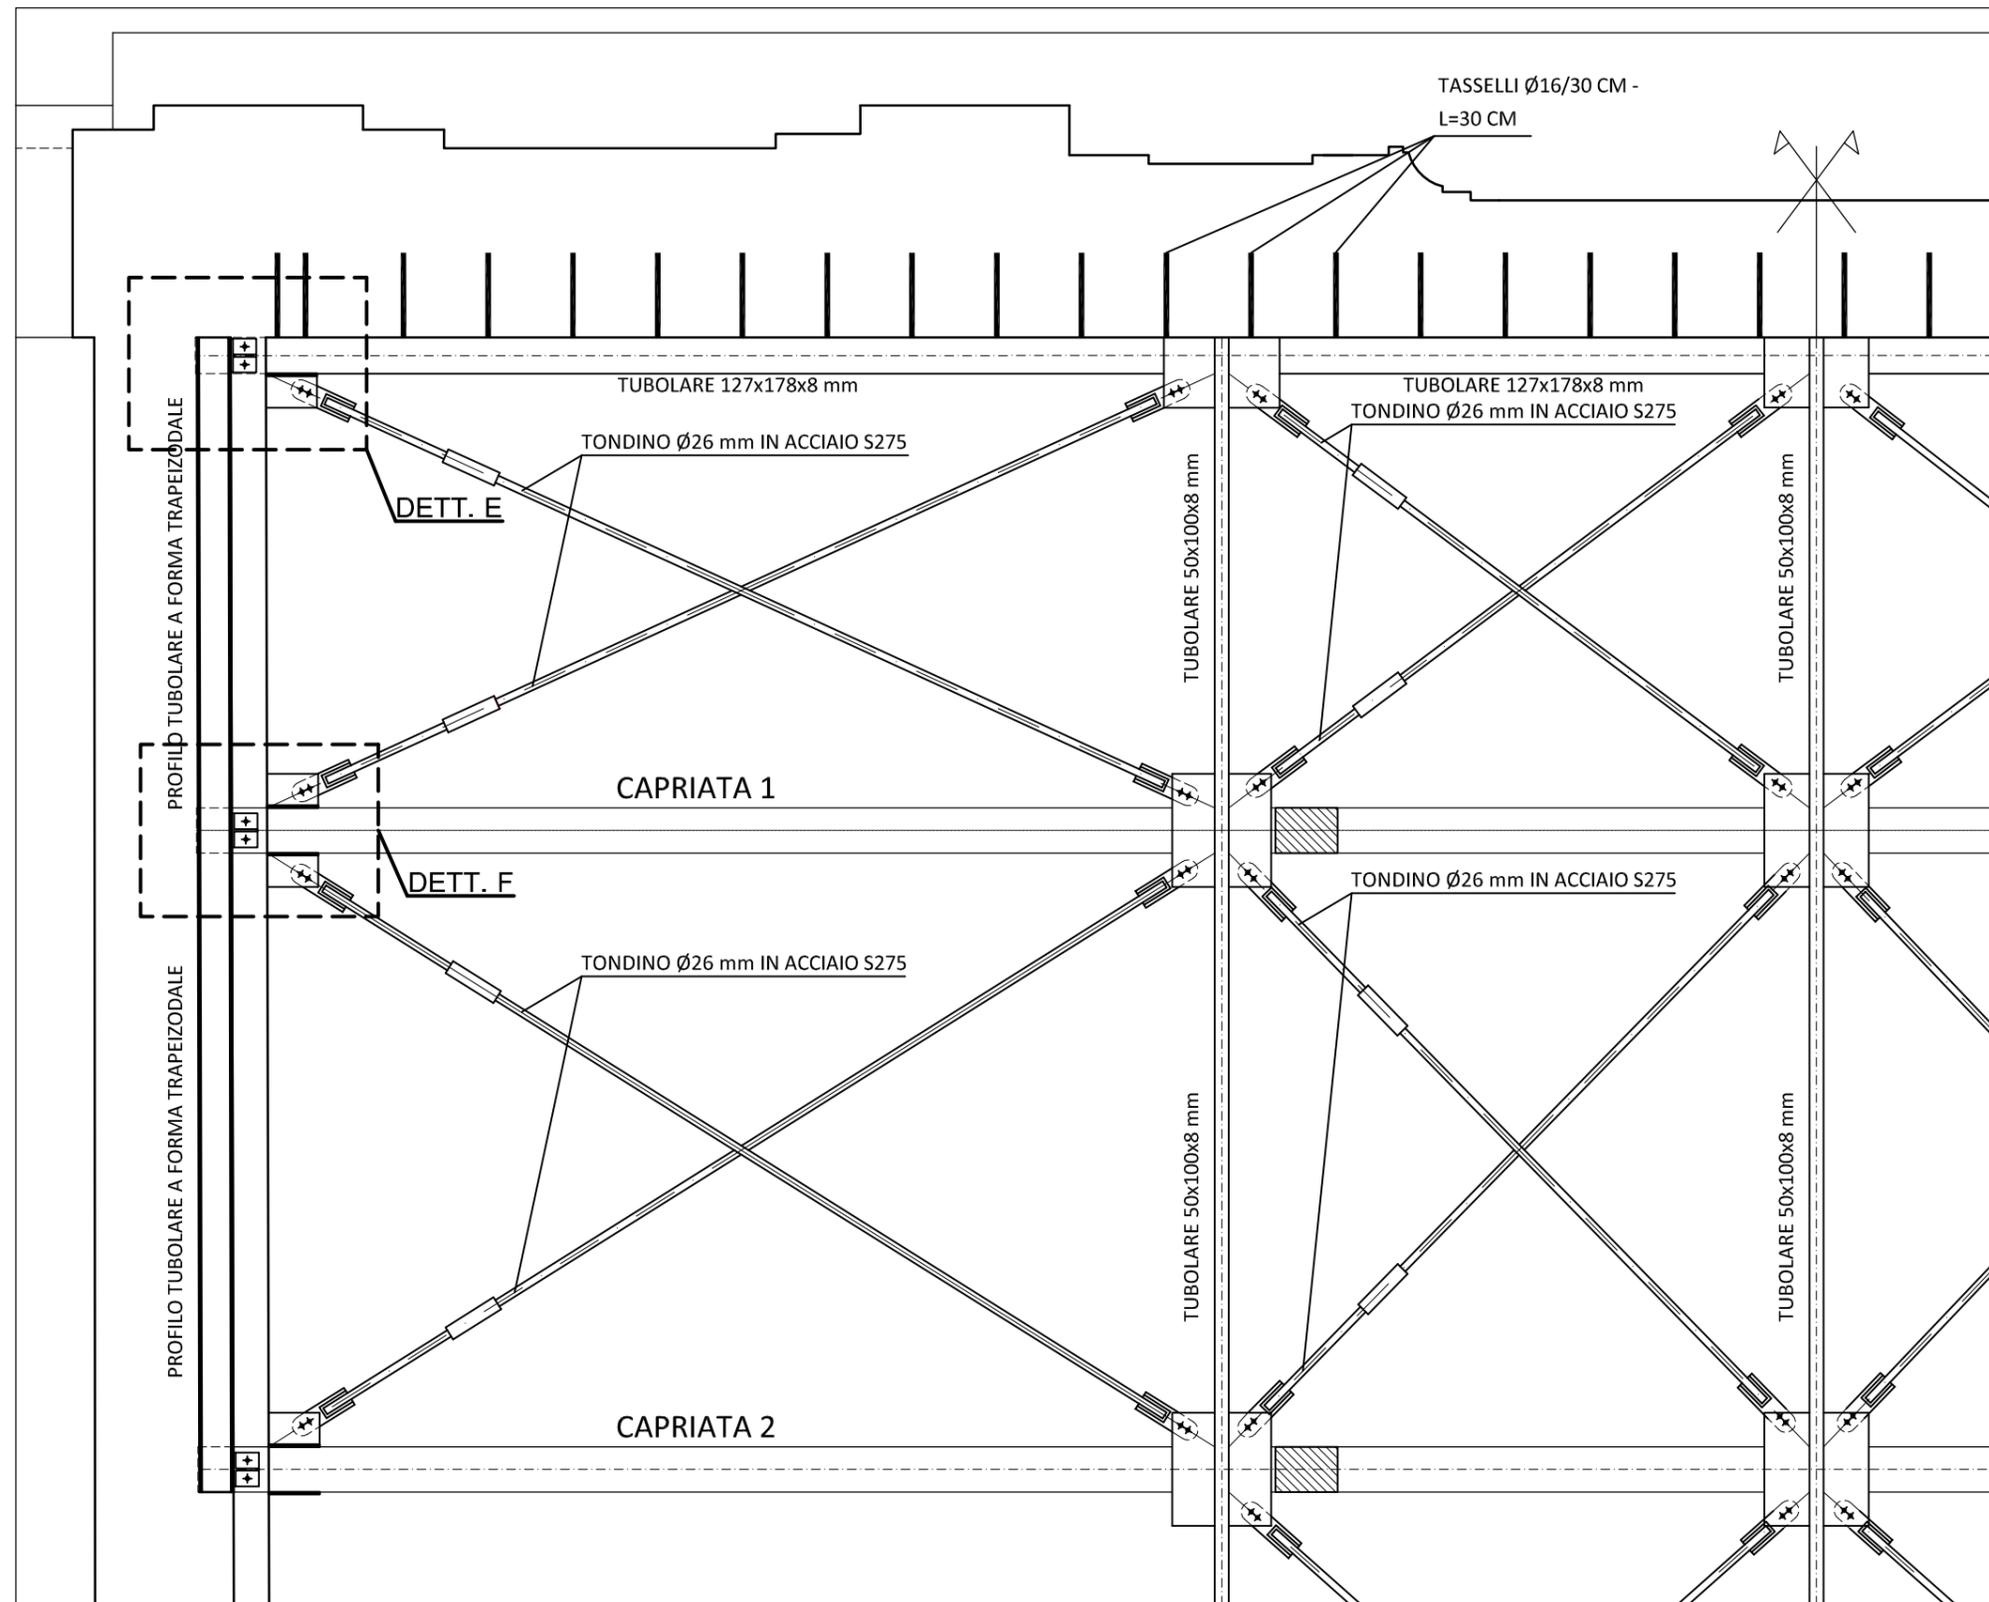
NAVATA CENTRALE - STATO DI PROGETTO
STRUTTURA METALLICA RETICOLARE A LIVELLO DELLE CATENE DELLE CAPRIATE - SCALA 1:25

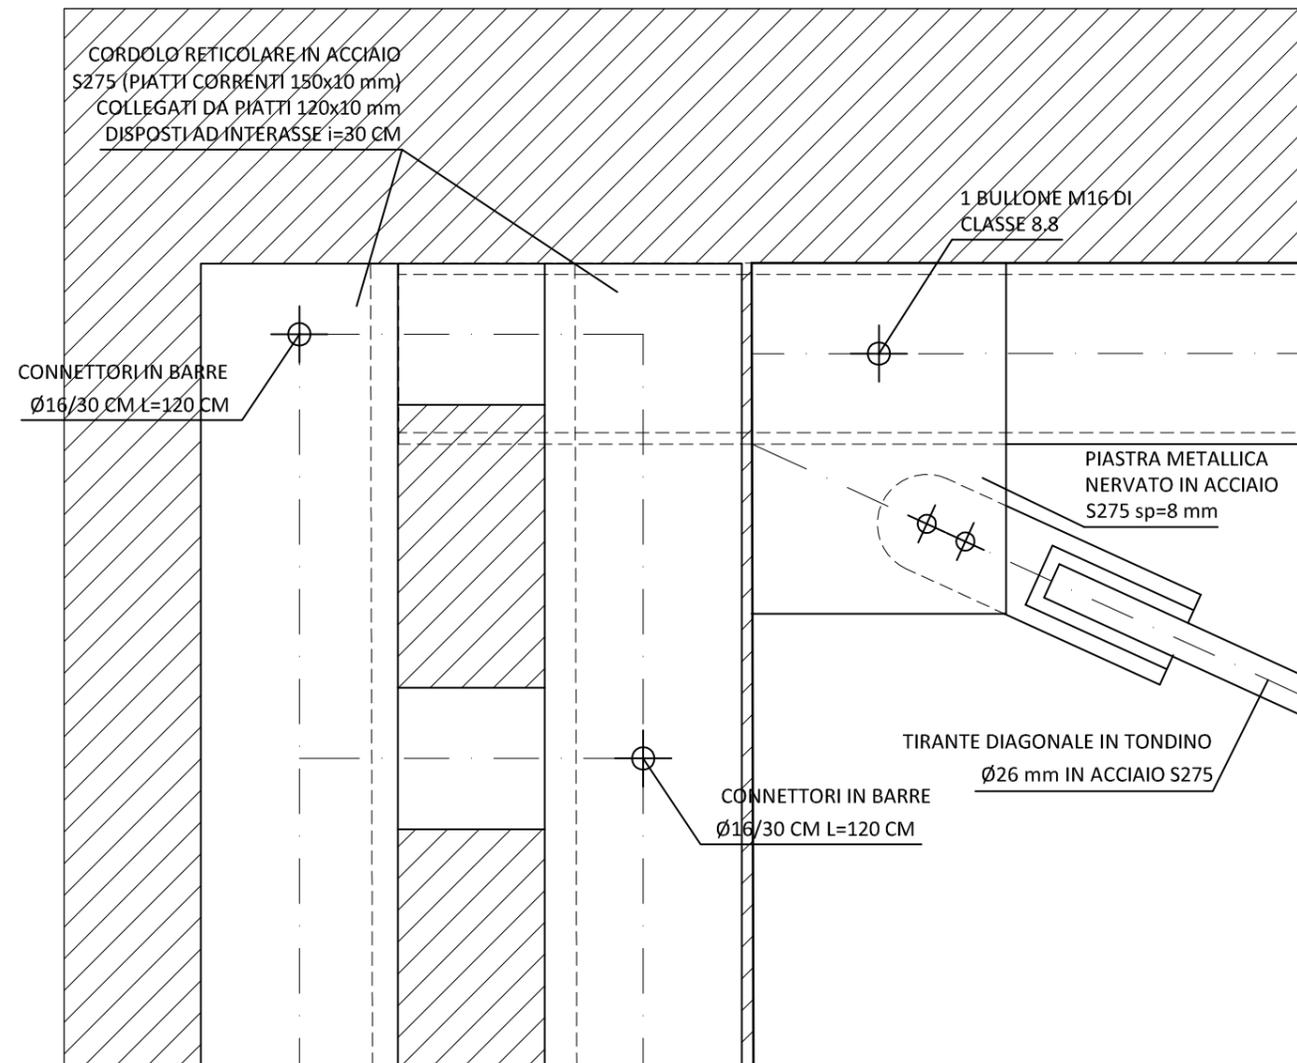
STATO DI PROGETTO
DETTAGLIO E - SEZIONE 6-6 - SCALA 1:5

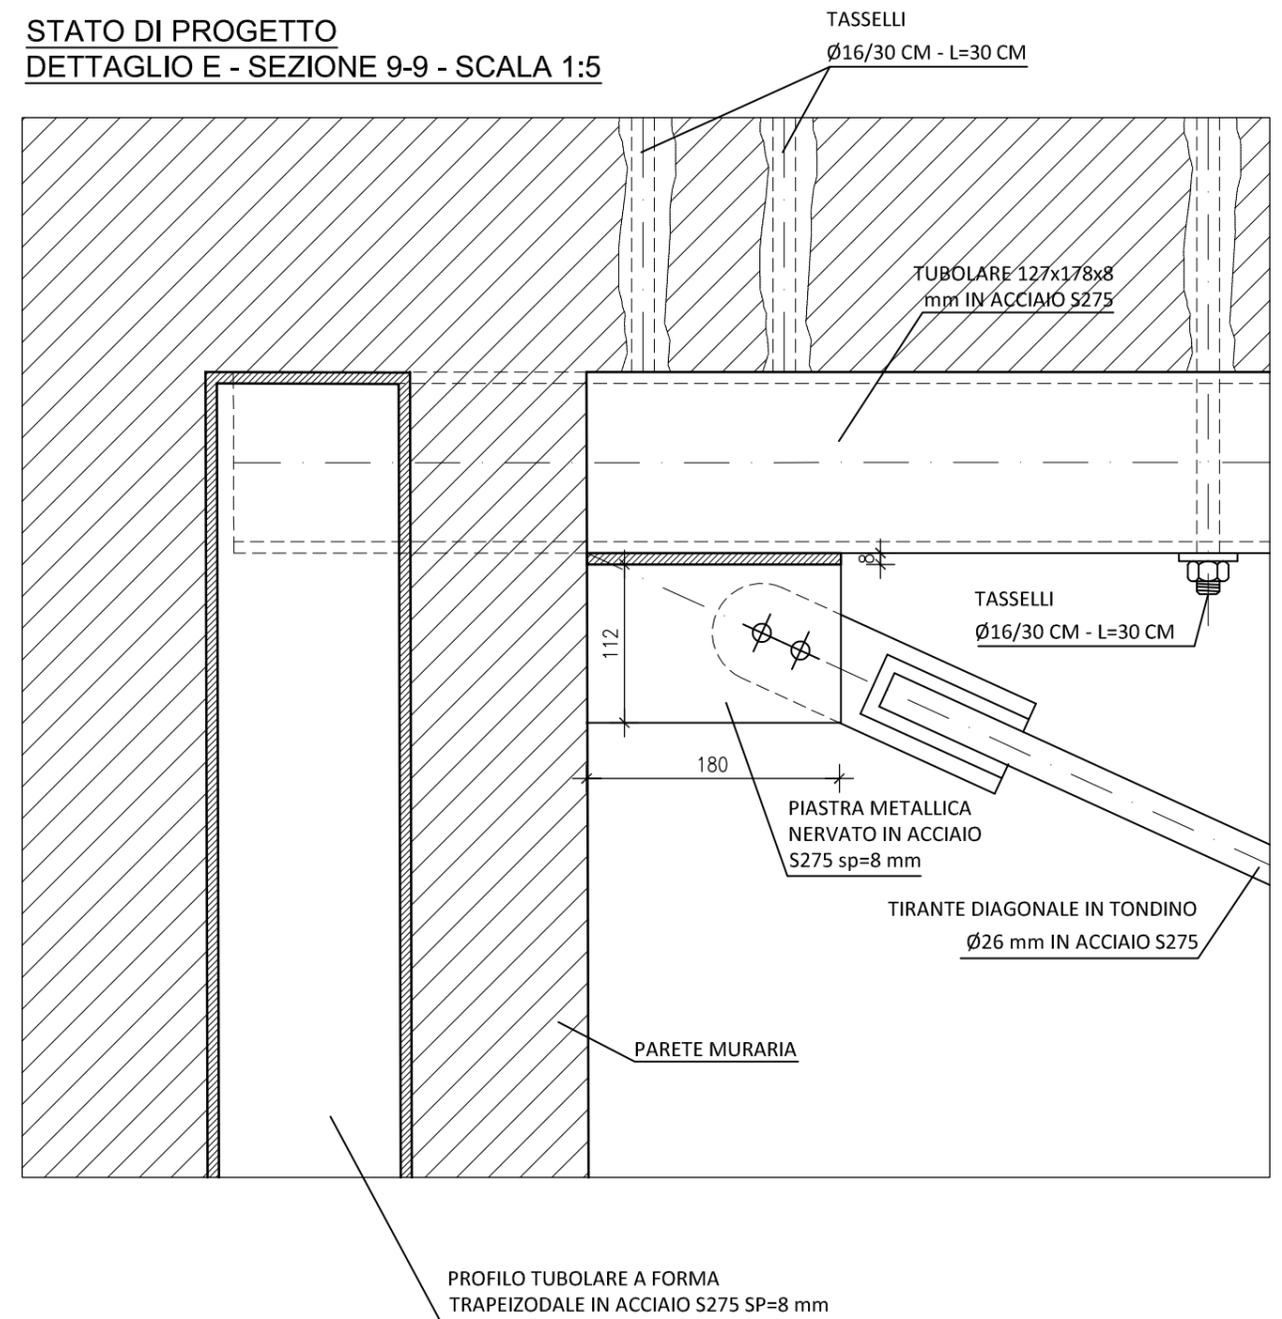
STATO DI PROGETTO
DETTAGLIO E - SEZIONE 9-9 - SCALA 1:5

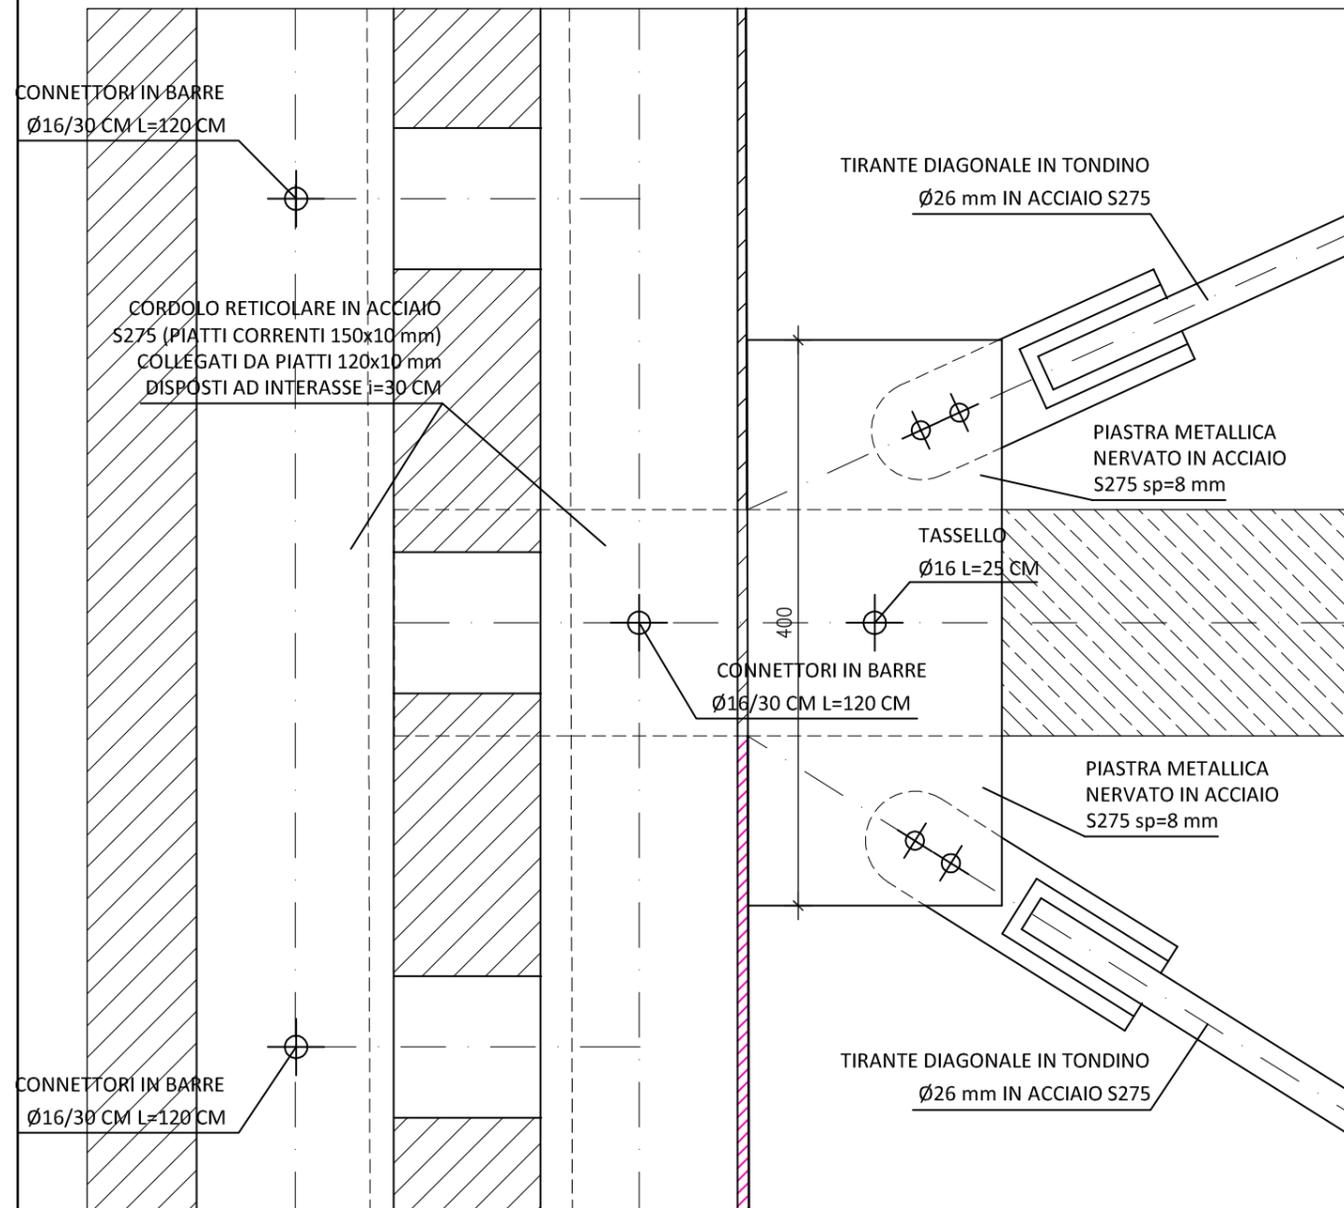
STATO DI PROGETTO
DETTAGLIO F - SEZIONE 12-12 - PIANTA - SCALA 1:5

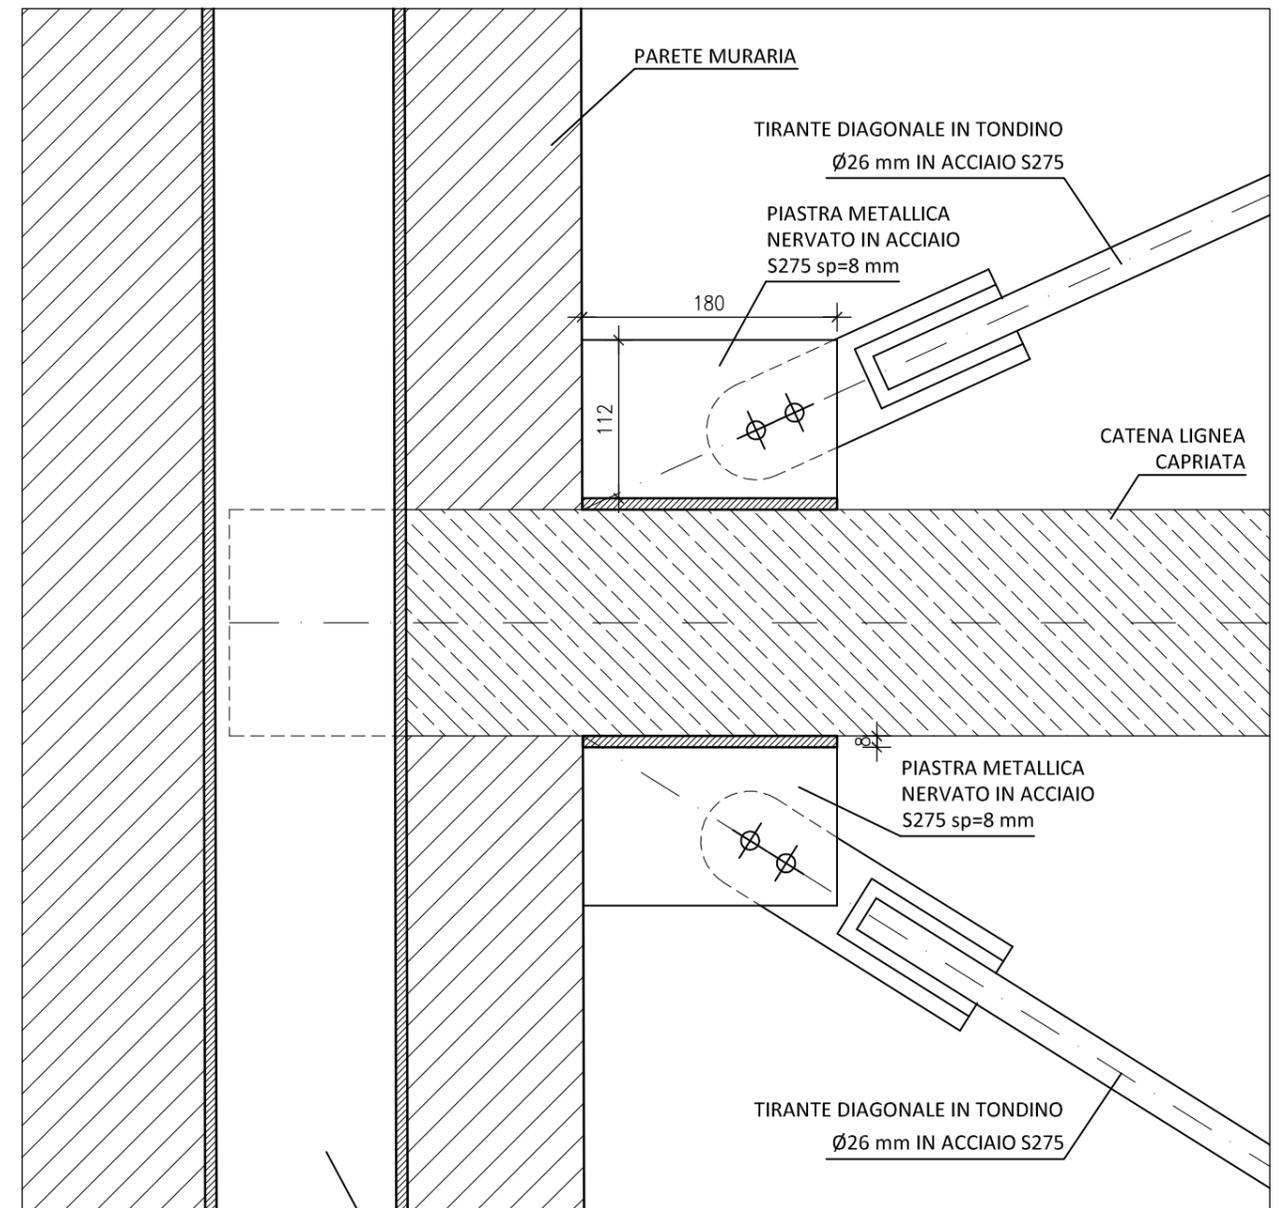
STATO DI PROGETTO
DETTAGLIO F - SEZIONE 14-14 - PIANTA - SCALA 1:5

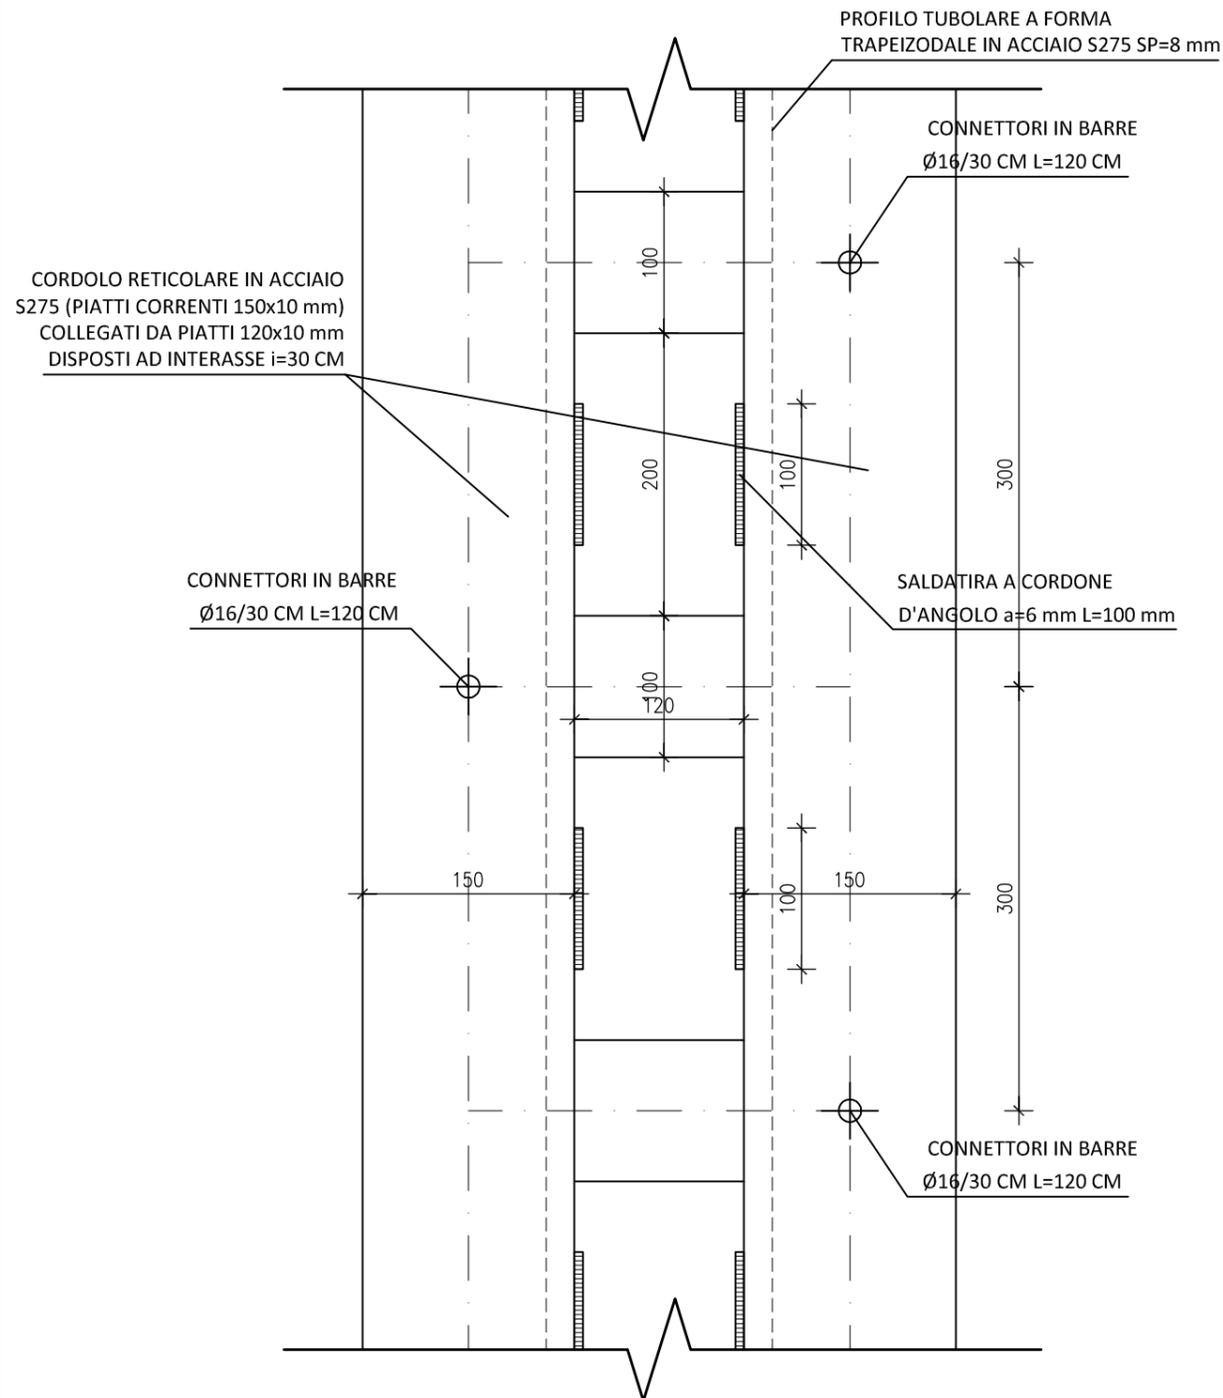
PROFILO TUBOLARE A FORMA
TRAPEZODALE IN ACCIAIO S275 SP=8 mm

STATO DI PROGETTO
SEZIONE 8-8 CORDOLO RETICOLARE - SCALA 1:5
