LAVORI DI RIPRISTINO CON MIGLIORAMENTO SISMICO DELLA CHIESA DEI SANTI FILIPPO E GIACOMO (DUOMO) DI FINALE EMILIA DANNEGGIATA DAL SISMA DEL 20/29 MAGGIO 2012 - ID 2163 - CIG: 6489971D7B CUP: I79G13000680005

PROGETTO ESECUTIVO

OPERE STRUTTURALI

DETTAGLI INTERVENTI STRUTTURALI_NAVATA CENTRALE

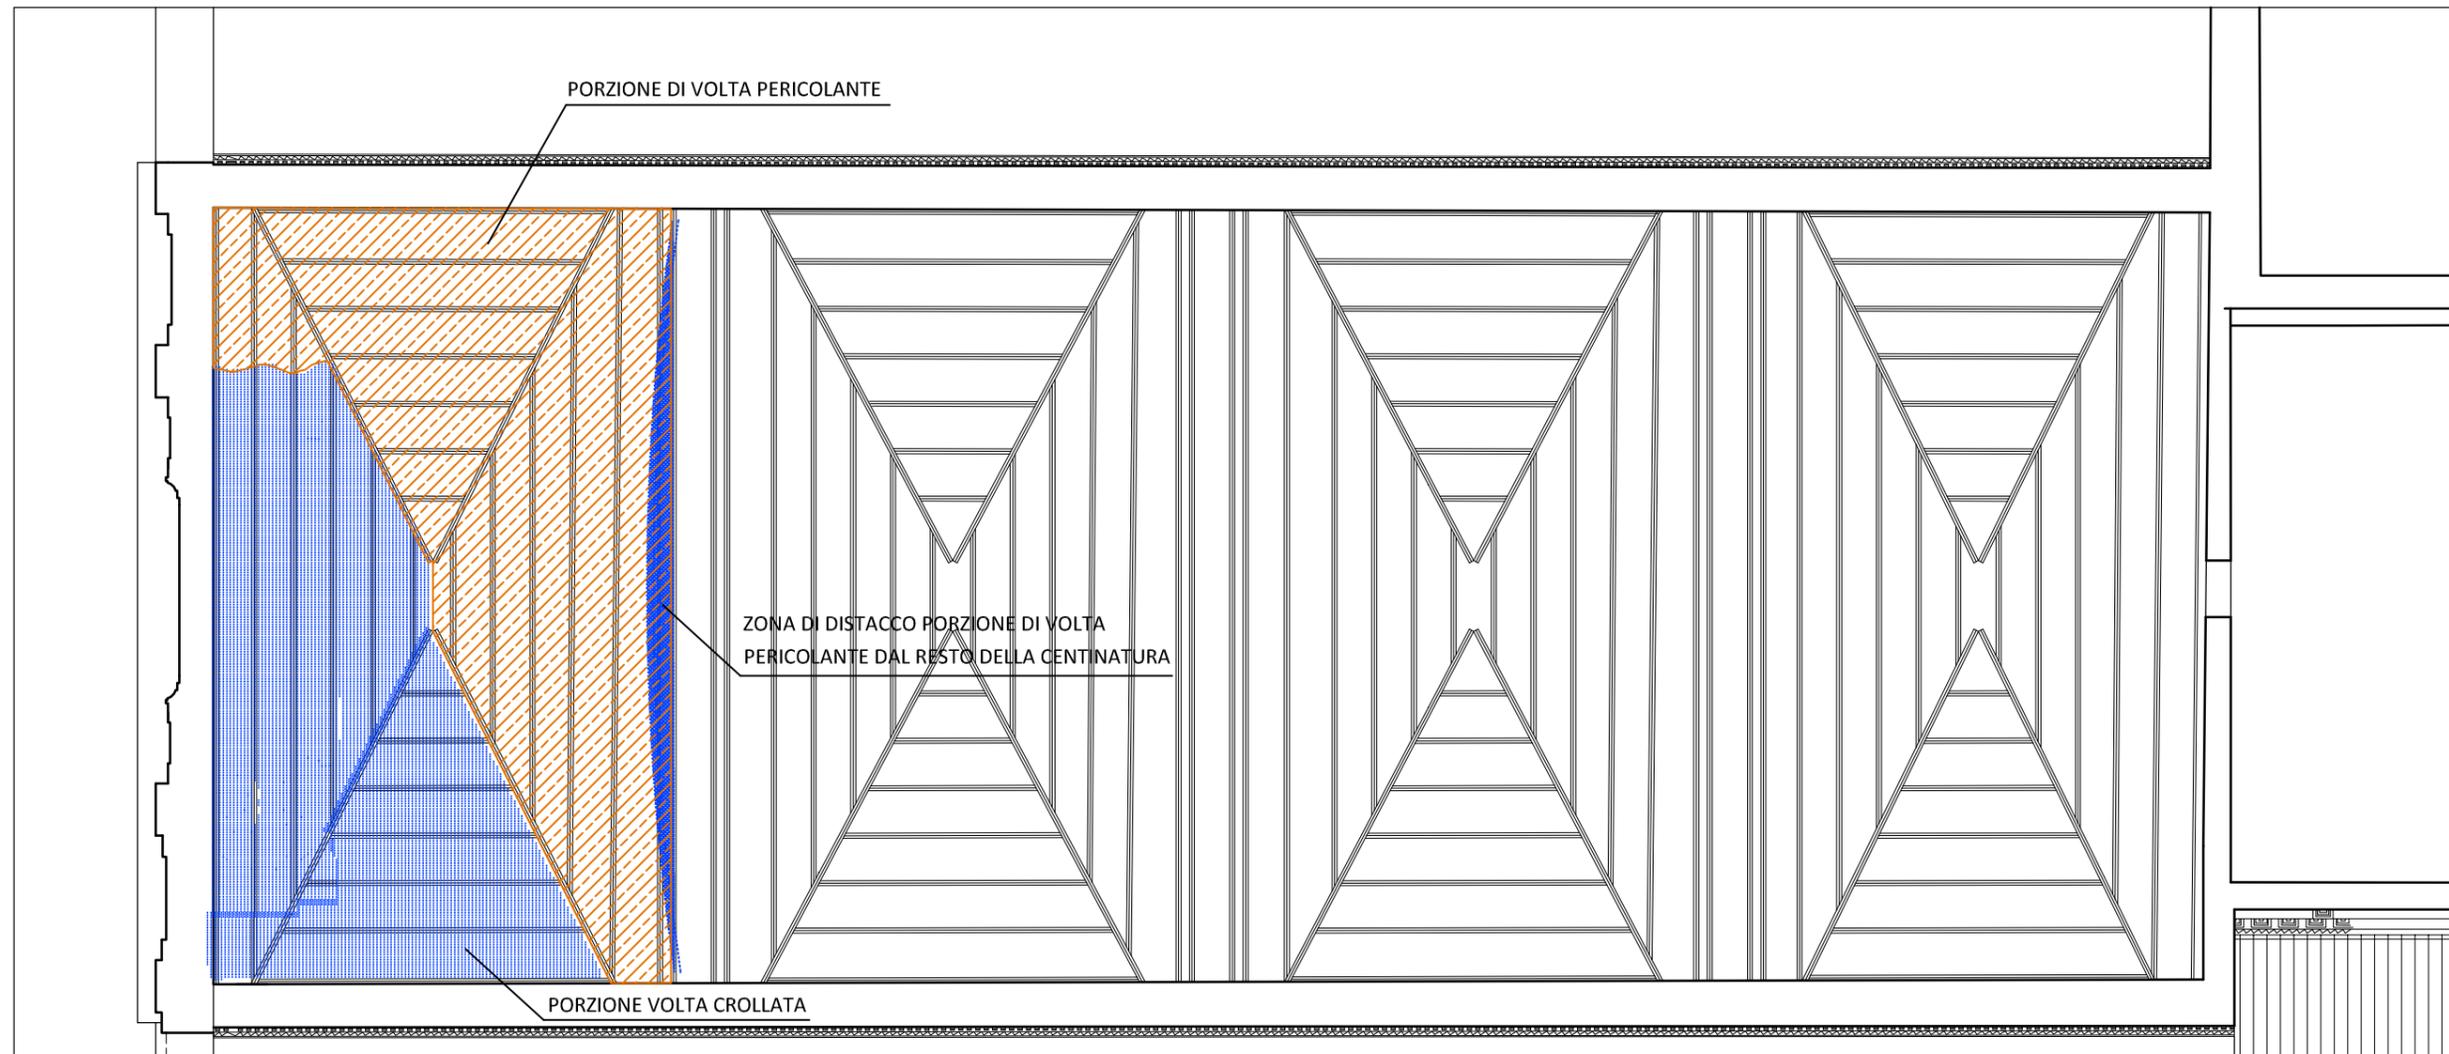
NAVATA CENTRALE - CENTINE
STATO DI FATTO - PIANTA - IDENTIFICAZIONE QUADRO DI DANNO PARTE CROLLATA - SCALA 1:100

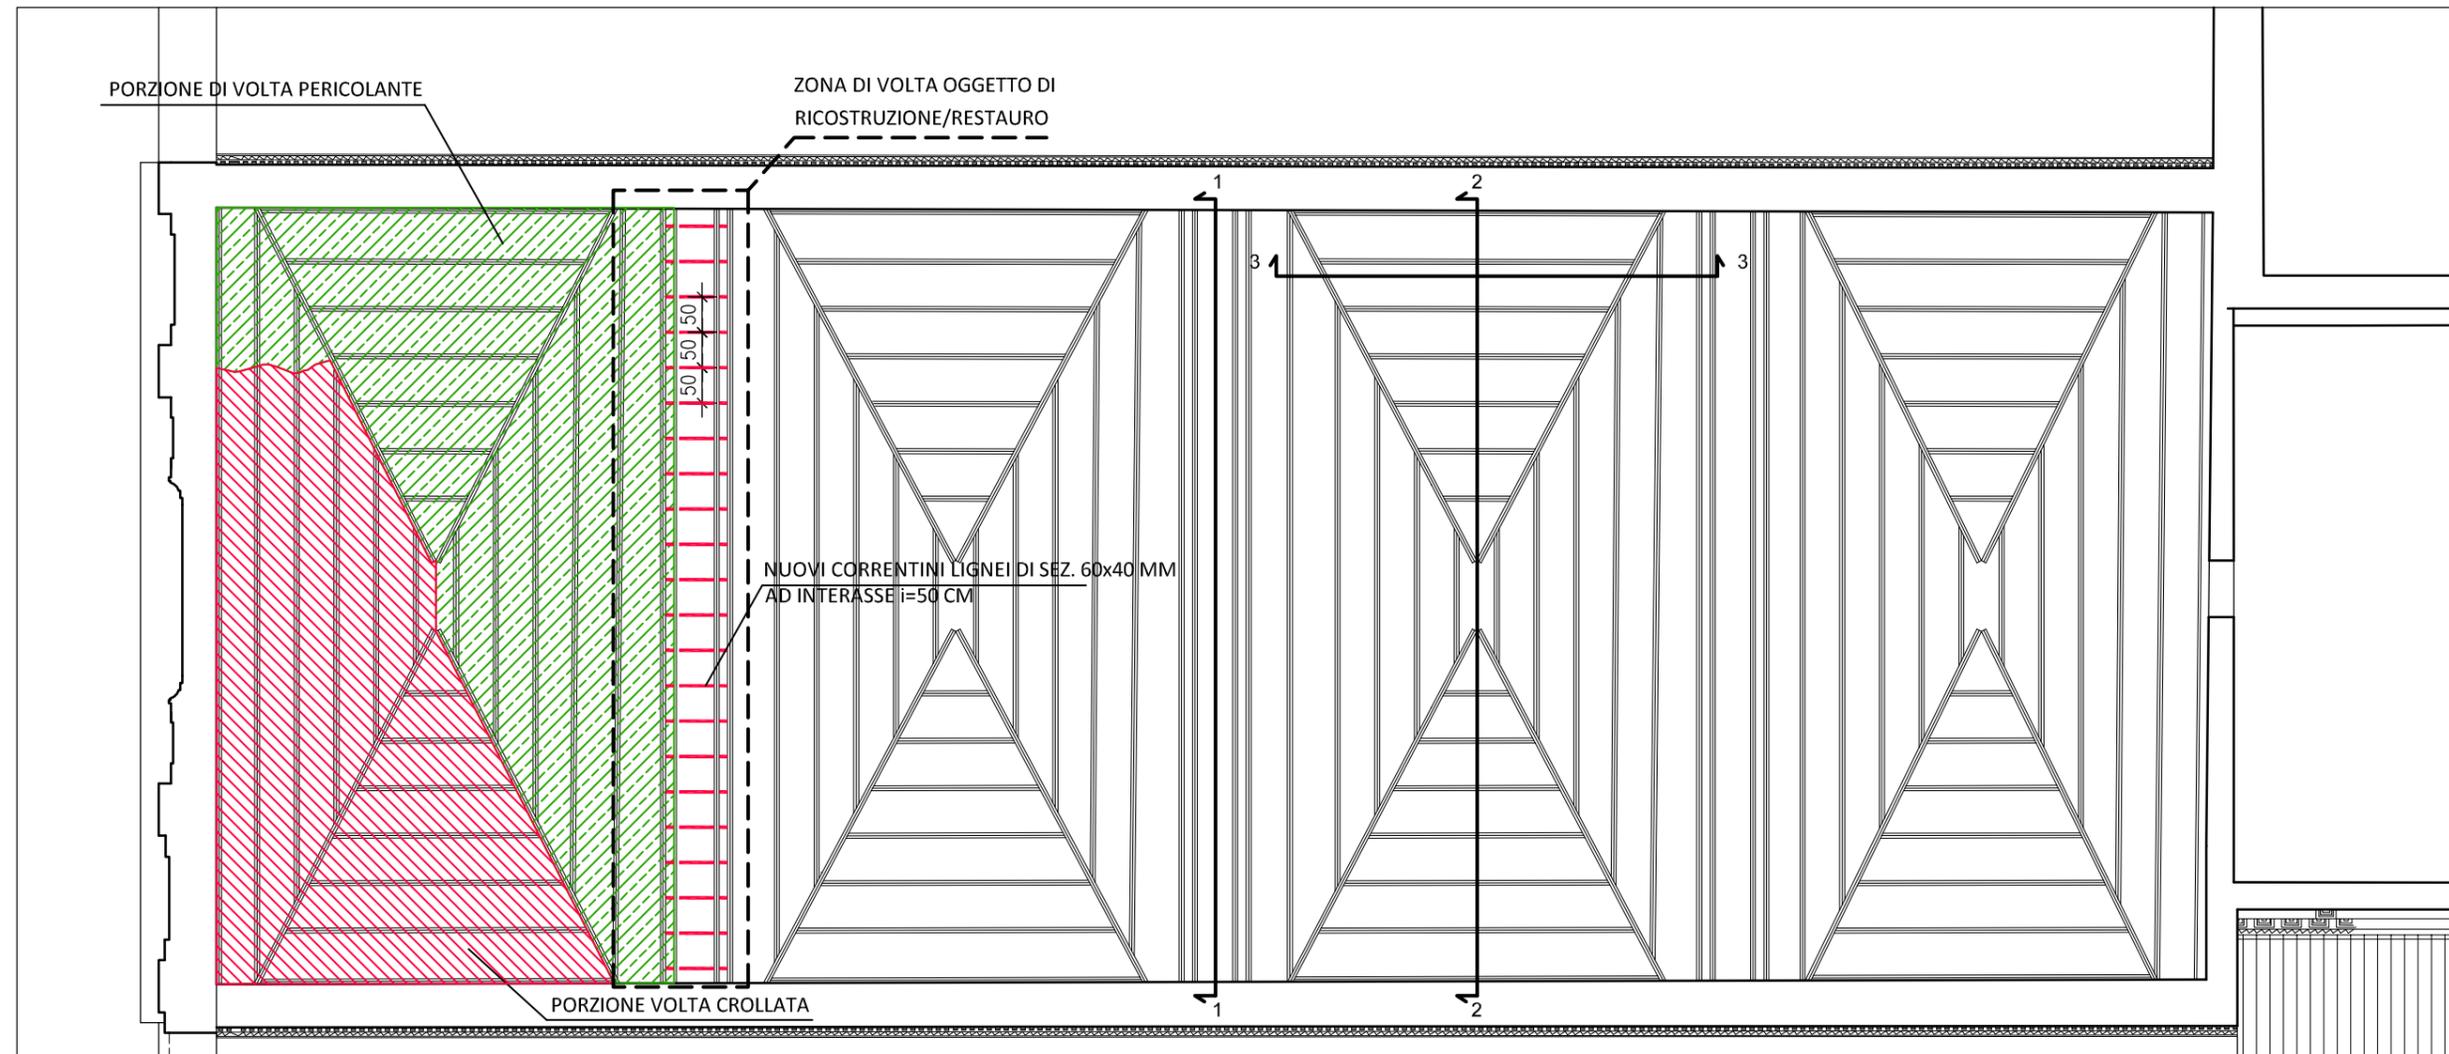
NAVATA CENTRALE - CENTINE

STATO DI PROGETTO - PIANTA - RIPOSIZIONAMENTO PORZIONE VOLTA PERICOLANTE E RICOSTRUZIONE PORZIONE CROLLATA - SCALA 1:100

NAVATA CENTRALE - INTERVENTI DI RIPOSIZIONAMENTO PORZIONE DI VOLTA PERICOLANTE:

OPERAZIONI DI CONSOLIDAMENTO PREVENTIVE ALLA MOVIMENTAZIONE:

- CENTINATURA PROVVISORIA DI PORZIONE DI VOLTA PERICOLANTE;
- INSERIMENTO DI CORRENTINI LIGNEI IN LEGNO MASSICCIO DI CAT. C24, DI SEZ. 60x40 MM, COLLEGATI AD ESTREMITÀ AD ASCIATURE CON n. 2 VITI Ø4/ESTREMITÀ. SI STIMANO: n. 1 CORRENTINO/MQ. COLLEGAMENTO DELLA VOLTA IN GESSO SOTTOSTANTE AI NUOVI CORRENTINI MEDIANTE STRISCE IN FIBRA DI VETRO SU BASE DI CALCE (GRAMMATURA=300 g/mq) DI LARGHEZZA B=10 CM E LUNGHEZZA L=80 CM (1 STRISCIA IN SINGOLO STRATO/CORRENTINO);

OPERAZIONI DI MOVIMENTAZIONE E COLLEGAMENTO A VOLTA NON CROLLATA:

- MOVIMENTAZIONE MEDIANTE FUNI ANCORATE AI PONTEGGI E ALLA CENTINATURA PROVVISORIA E RIPRISTINO DI PORZIONE PERICOLANTE NELLA POSIZIONE ORIGINARIA;
- INSERIMENTO DI CORRENTINI LIGNEI IN LEGNO MASSICCIO DI CAT. C24, DI SEZ. 60x40 MM, COLLEGATI AD ESTREMITÀ AD ASCIATURE CON n. 2 VITI Ø5/ESTREMITÀ IN CORRISPONDENZA DEL LATO IN COMUNE TRA PARTE PERICOLANTE RIPOSIZIONATA E CENTINATURA NON CROLLATA. SI STIMANO n. 2 CORRENTINI DI LUNGHEZZA L=15 CM AD INTERASSE i=50 CM E n. 1 COCORRENTINO DI LUNGHEZZA L=50 CM AD INTERASSE i=50 CM;
- RICOSTRUZIONE/RESTAURO DI PORZIONI DI VOLTA IN TAVOLETTE E GESSO NELLA ZONA DI COLLEGAMENTO TRA PORZIONE PERICOLANTE E VOLTA NON CROLLATA;

NAVATA CENTRALE - INTERVENTI DI RICOSTRUZIONE PORZIONE DI CENTINATURA CROLLATA:

- RICOSTRUZIONE FEDELE DI PORZIONE DI VOLTA CROLLATA MEDIANTE STESSA TECNICA COSTRUTTIVA (TAVOLETTE E GESSO) E ASCIATURE IN LEGNO MASSICCIO SAGOMATE (n. 2 ASCIATURE DI SPESSORE $s_p=4$ cm E ALTEZZA MINIMA $h=20$ cm);
- COLLEGAMENTO DELLE COSTOLATURE DELLA PORZIONE RICOSTRUITA A QUELLE PERICOLANTI MESSE NUOVAMENTE IN POSIZIONE MEDIANTE COLLEGAMENTI CON VITI DA LEGNO (n. 2 VITI Ø8 AD OGNI INCROCIO DELLE MEMBRATURE LIGNEE PRINCIPALI)

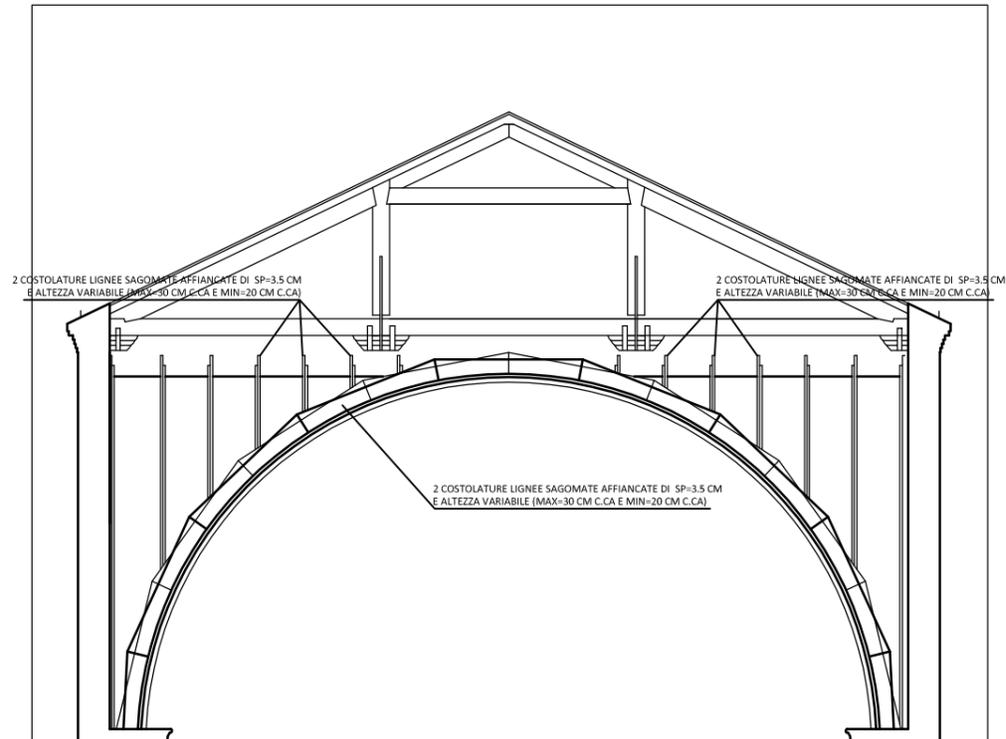
NAVATA CENTRALE - CENTINE
STATO DI FATTO - SEZIONE TRASVERSALE 1-1 - SCALA 1:100

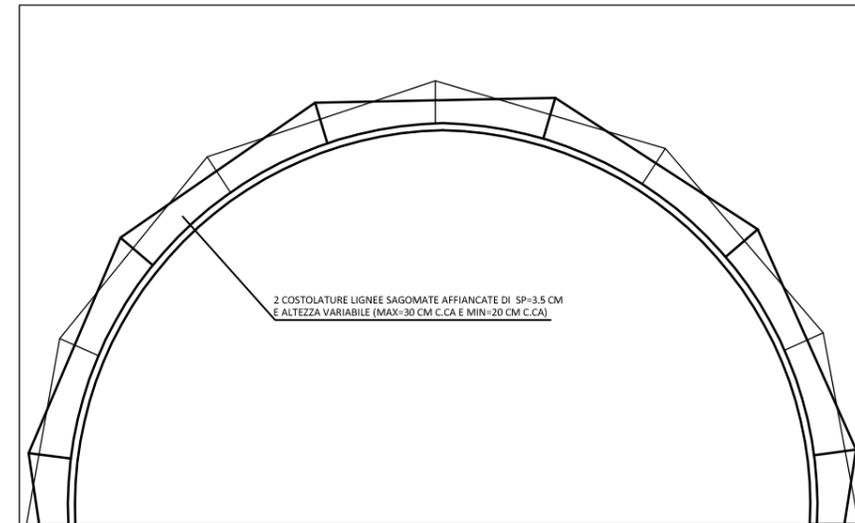
NAVATA CENTRALE - CENTINE
STATO DI FATTO - SEZIONE LONGITUDINALE 3-3 SU LUNETTA - SCALA 1:50

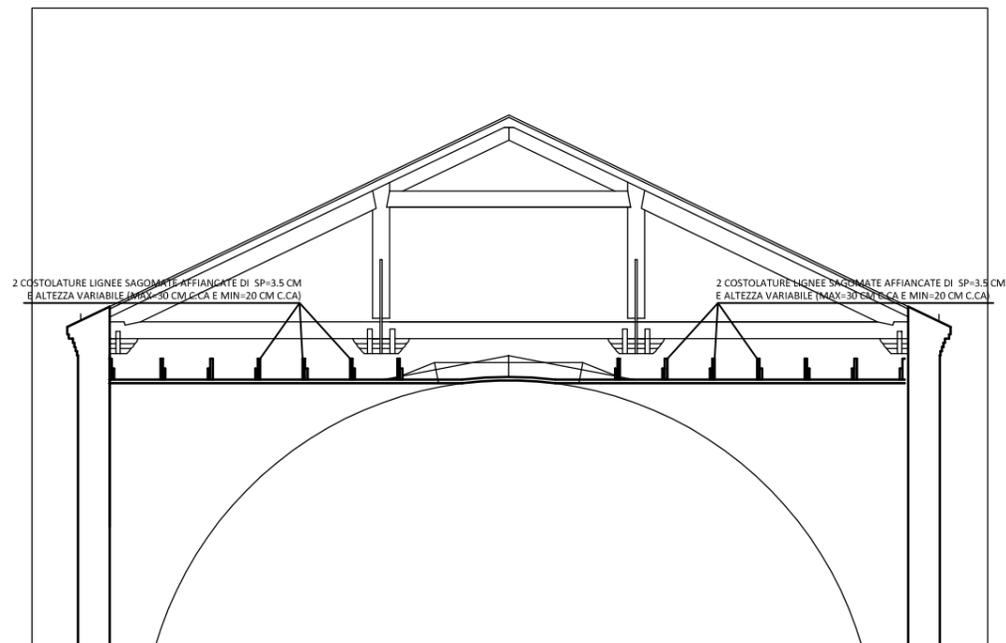
NAVATA CENTRALE - CENTINE
STATO DI FATTO - SEZIONE TRASVERSALE 2-2 - SCALA 1:100

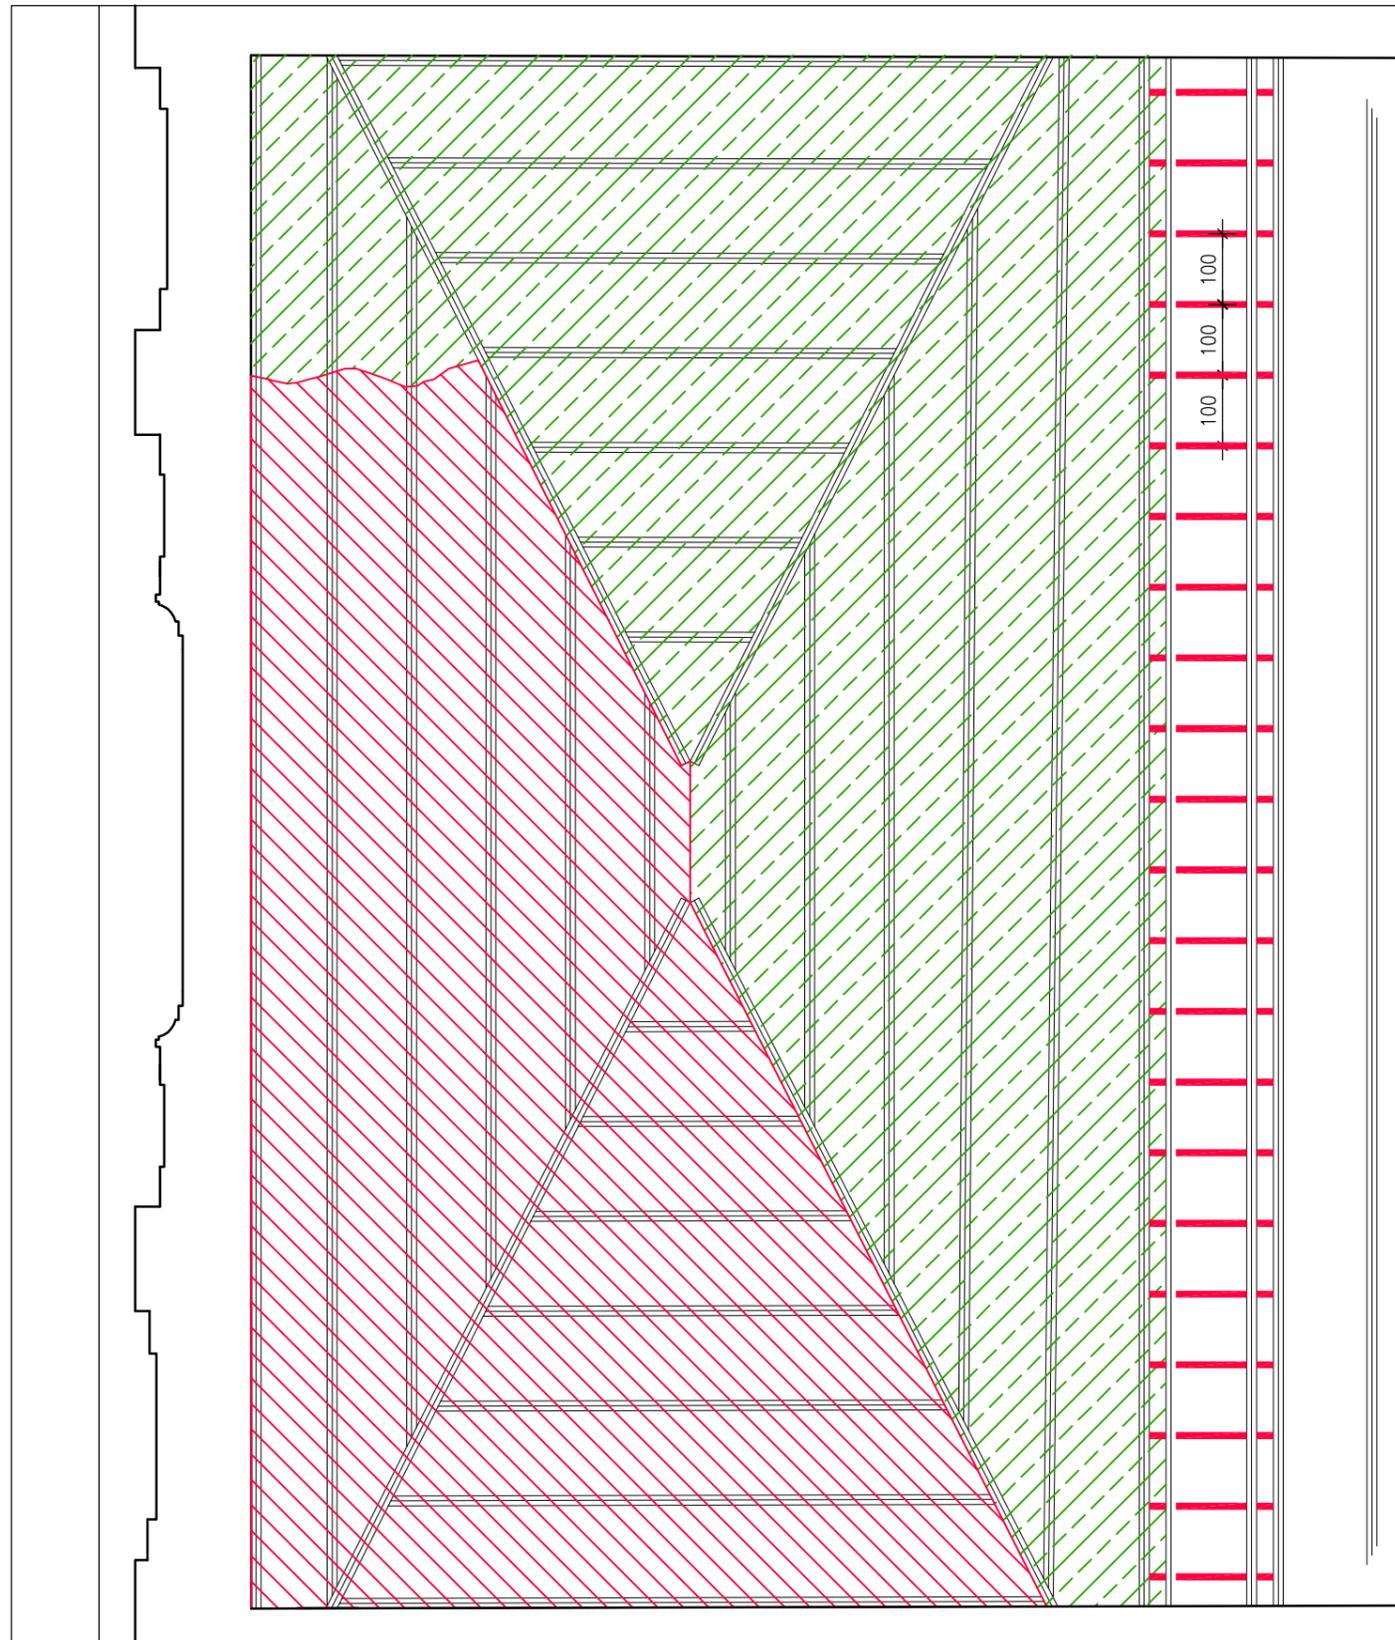
NAVATA CENTRALE - CENTINE

STATO DI PROGETTO - PIANTA - RIPOSIZIONAMENTO PORZIONE VOLTA

PERICOLANTE E RICOSTRUZIONE PORZIONE CROLLATA - SCALA 1:100

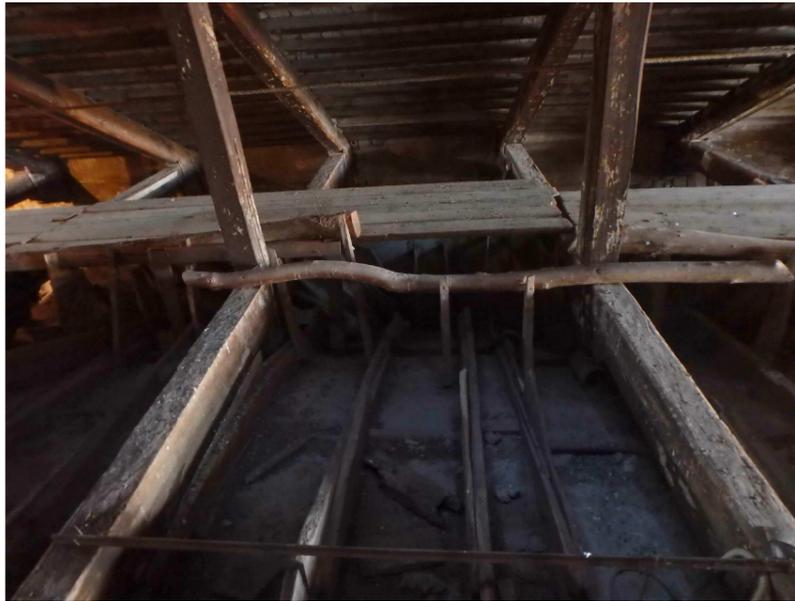
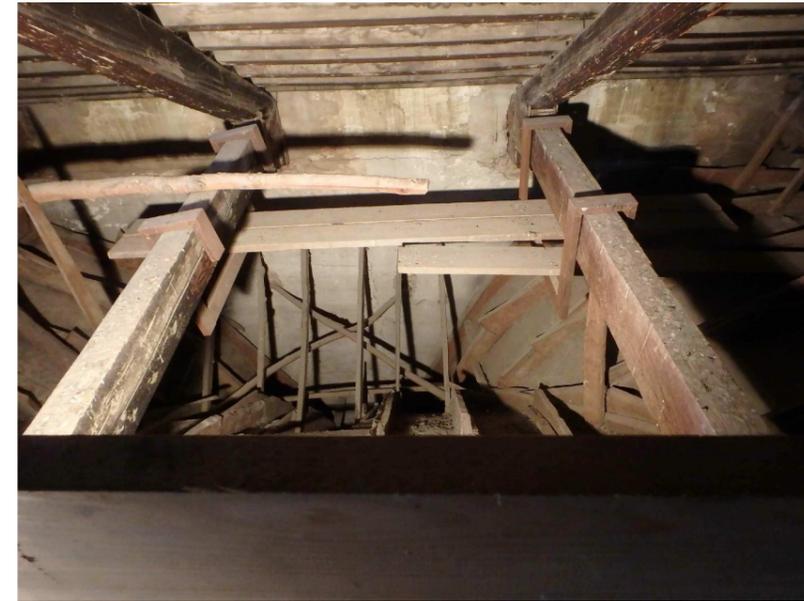
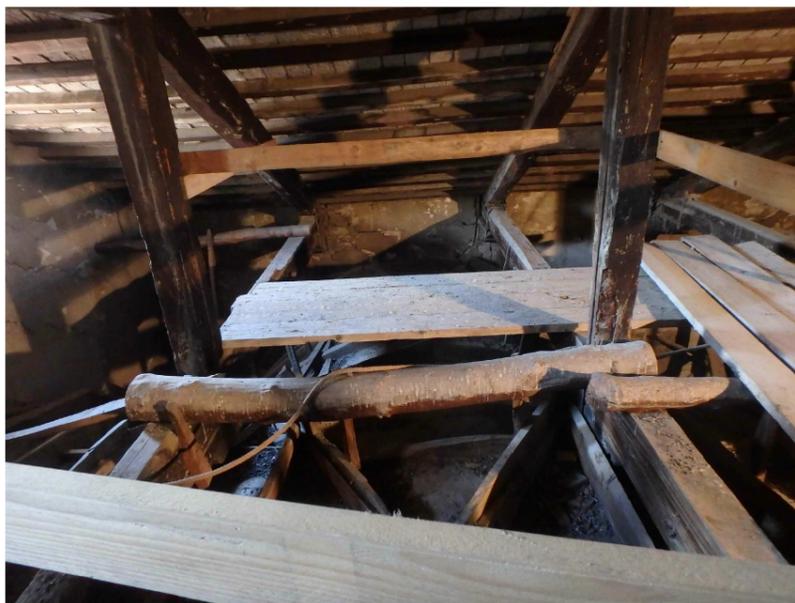
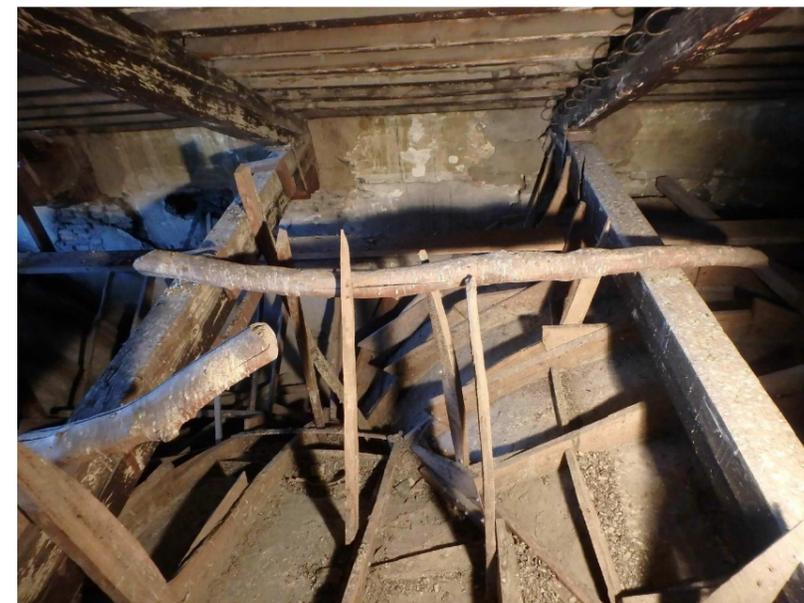
STATO DI FATTO - DOCUMENTAZIONE SISTEMA ESISTENTE DI APPENSIONE DELLE CENTINATURE - SCALA 1:100

FOTO APPENSIONE ESISTENTE

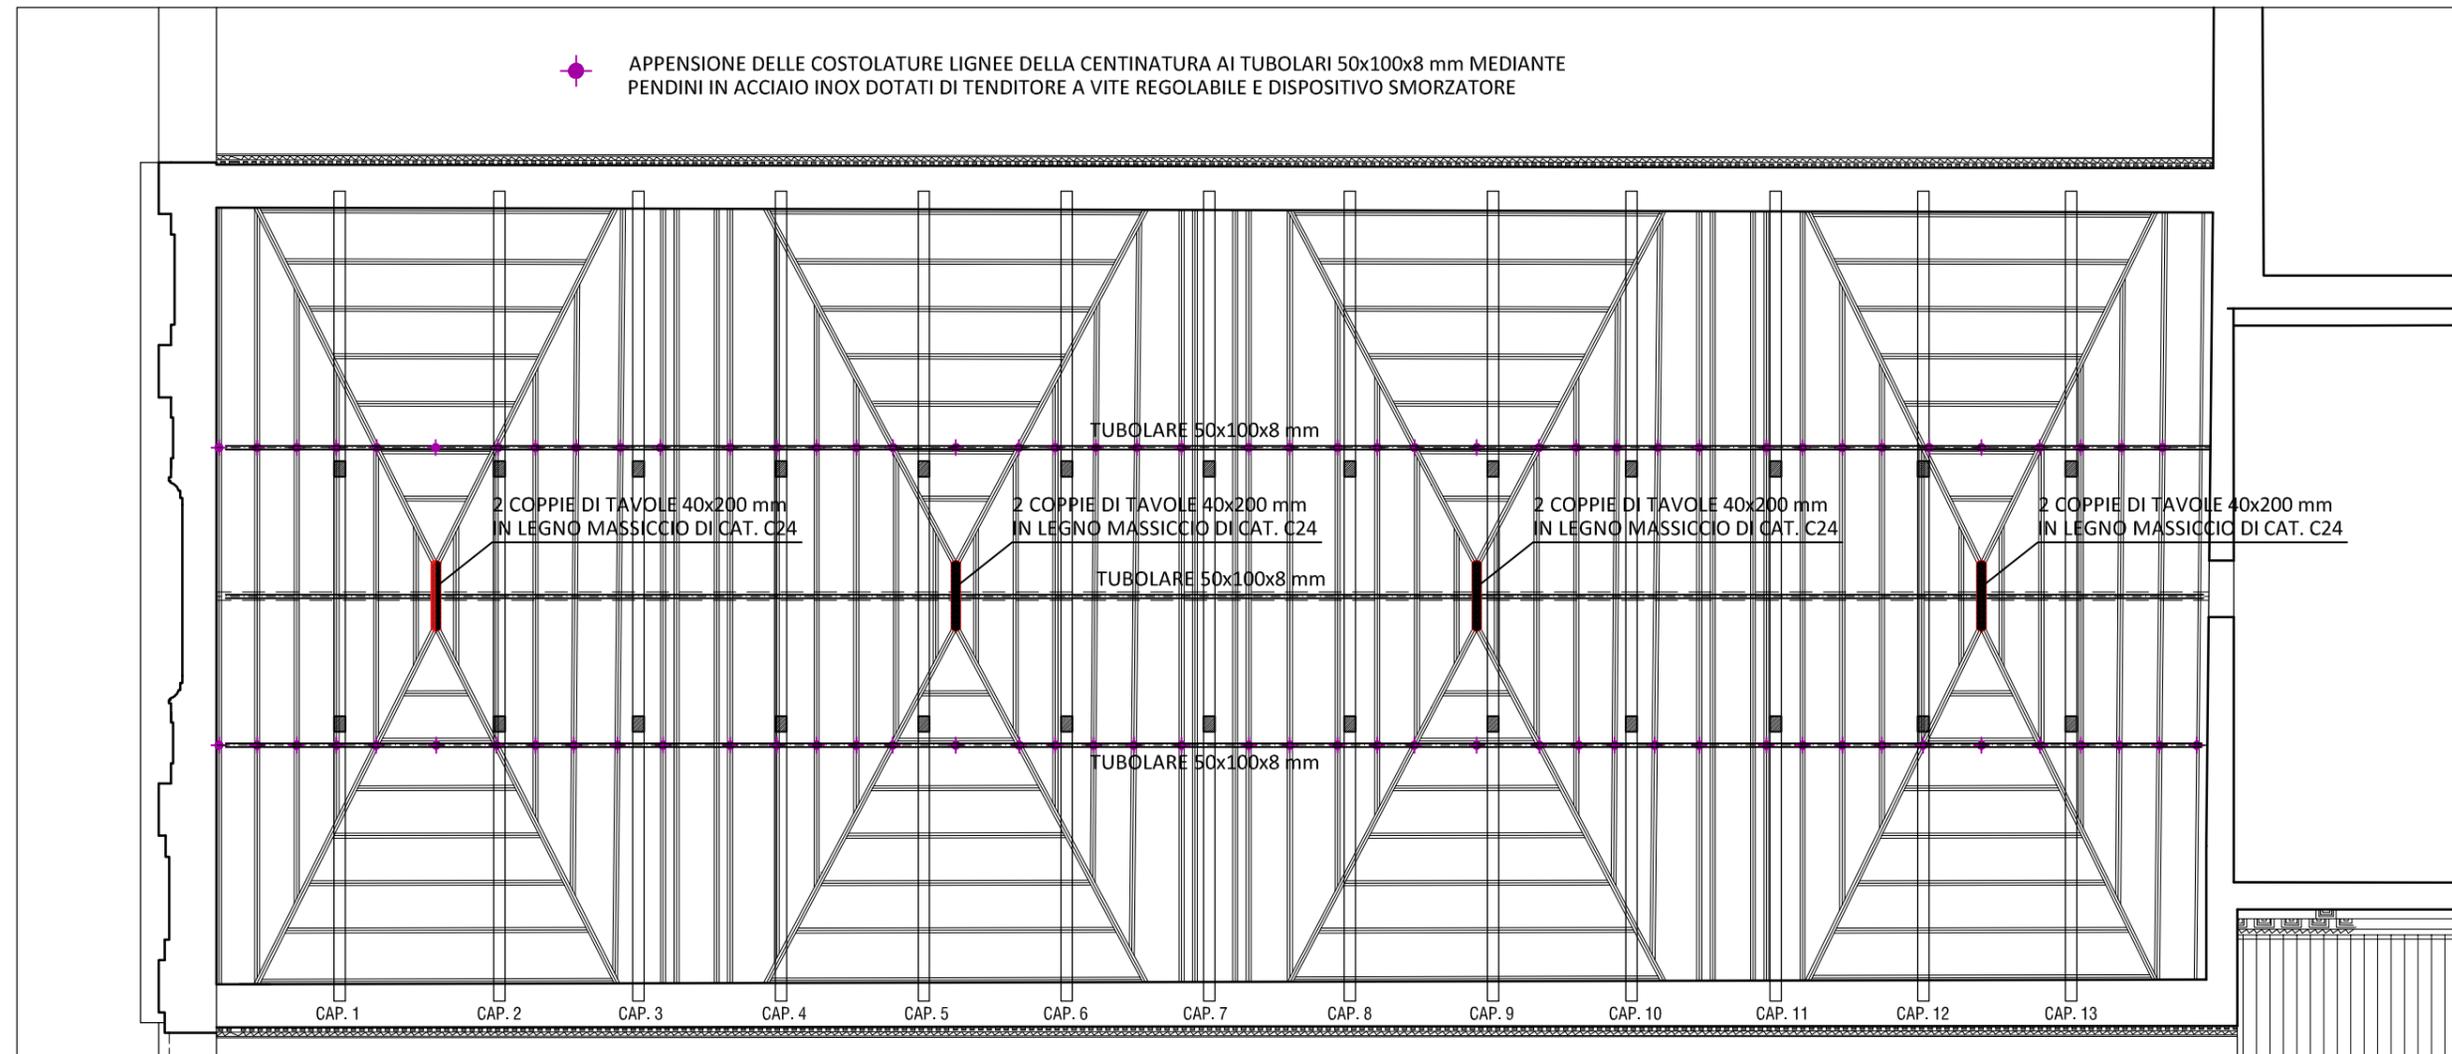
STATO DI PROGETTO - PIANTA - SISTEMA DI APPENSIONE DELEL CENTINATURE IN TAVOLETTE E GESSO - SCALA 1:100

NAVATA CENTRALE - INTERVENTI DI CONSOLIDAMENTO DELLE CENTINATURE LIGNEE IN TAVOLETTE A GESSO:

- VERIFICA SISTEMATICA DI TUTTI I COLLEGAMENTI TRA ASCIATURE LIGNEE E TRA CORRENTINI LIGNEI E ASCIATURE. NEL CASO DI DISTACCO, SI PREVEDE INTRODUZIONE DI n. 2 VITI $\varnothing 5$ /ESTREMITÀ;

- VERIFICA DI SITUAZIONI LOCALIZZATE DI DISTACCHI DI PORZIONI DI ARELLATO E ASCIATURE. INTRODUZIONE DI n. 2 STRISCE IN STRISCE IN FIBRA DI VETRO SU BASE DI CALCE (GRAMMATURA=300 g/mq) DI LARGHEZZA B=10 CM E LUNGHEZZA L=100 CM IN CORRISPONDENZA DEL DISTACCO, A CAVALLO DEGLI ELEMENTI LIGNEI PIÙ VICINI;

- RIMOZIONE DEL 50% DELLE TIRANTATURE LIGNEE E DELLE TRAVI/TRONCHI SU CUI SI APPENDONO;
- INTEGRAZIONE CHIODATURE TRA DUE ASCIATURE ADIACENTI (n. 2 CHIODI $\varnothing 6$ /PUNTO): SI STIMA 1 PUNTO DI INTERVENTO/1 m DI SVILUPPO LINEARE DELEL ASCIATURE;

- INSERIMENTO SISTEMATICO DI n. 2 VITI $\varnothing 6$ IN CORRISPONDENZA DEGLI INCROCI TRA LE COSTOLATURE DIAGONALI DELLE LUNETTE E LE COSTOLATURE TRASVERSALI DELLA NAVATA E LONGITUDINALI DELLE LUNETTE;

- INSERIMENTO DI CORRENTINI LIGNEI IN LEGNO MASSICCIO DI CAT. C24, DI SEZ. 60x40 MM, COLLEGATI AD ESTREMITÀ AD ASCIATURE CON n. 2 VITI $\varnothing 4$ /ESTREMITÀ. SI STIMANO: n. 1 CORRENTINO/MQ. COLLEGAMENTO DELLA VOLTA IN GESSO SOTTOSTANTE AI NUOVI CORRENTINI MEDIANTE STRISCE IN FIBRA DI VETRO SU BASE DI CALCE (GRAMMATURA=300 g/mq) DI LARGHEZZA B=10 CM E LUNGHEZZA L=80 CM (1 STRISCIA IN SINGOLO STRATO/CORRENTINO) ;

- APPENSIONE DELLE COSTOLATURE LIGNEE DELLA CENTINATURA AI TUBOLARI 50x100x8 mm (CHE POGGIANO SULLE CATENE LIGNEE DELLE CAPRIATE) MEDIANTE PENDINI IN ACCIAIO INOX DOTATI DI TENDITORE A VITE REGOLABILE E DISPOSITIVO SMORZATORE. SI PREVEDONO n. 3 APPENSIONI PER TUBOLARE, PER OGNI CAMPO TRA DUE CAPRIATE CONSECUTIVE;

- INSERIMENTO DI DUE COPPIE DI TAVOLE 40x200 mm IN LEGNO MASSICCIO DI CAT. C24, OPPORTUNAMENTE SAGOMATE ALL'INTRADOSSO PER SEGUIRE L'ANDAMENTO DELLA CENTINATURA E COLLEGAMENTO CON ASCIATURE ESISTENTI MEDIANTE n. 2 VITI $\varnothing 6$ /ESTREMITÀ;

- SOSTITUZIONE DELEL TIRANTATURE RIMOSSE IN PRECEDENZA MEDIANTE INTRODUZIONE DI ELEMENTI IN LEGNO MASSICCIO DI CAT. C24 DI SEZ. 60x40 mm, COLLEGATE ALLE ESTREMITÀ ALLE CATENE LIGNEE DELLE CAPRIATE E ALLE ASCIATURE MEDIANTE n. 2 VITI $\varnothing 6$ /ESTREMITÀ;

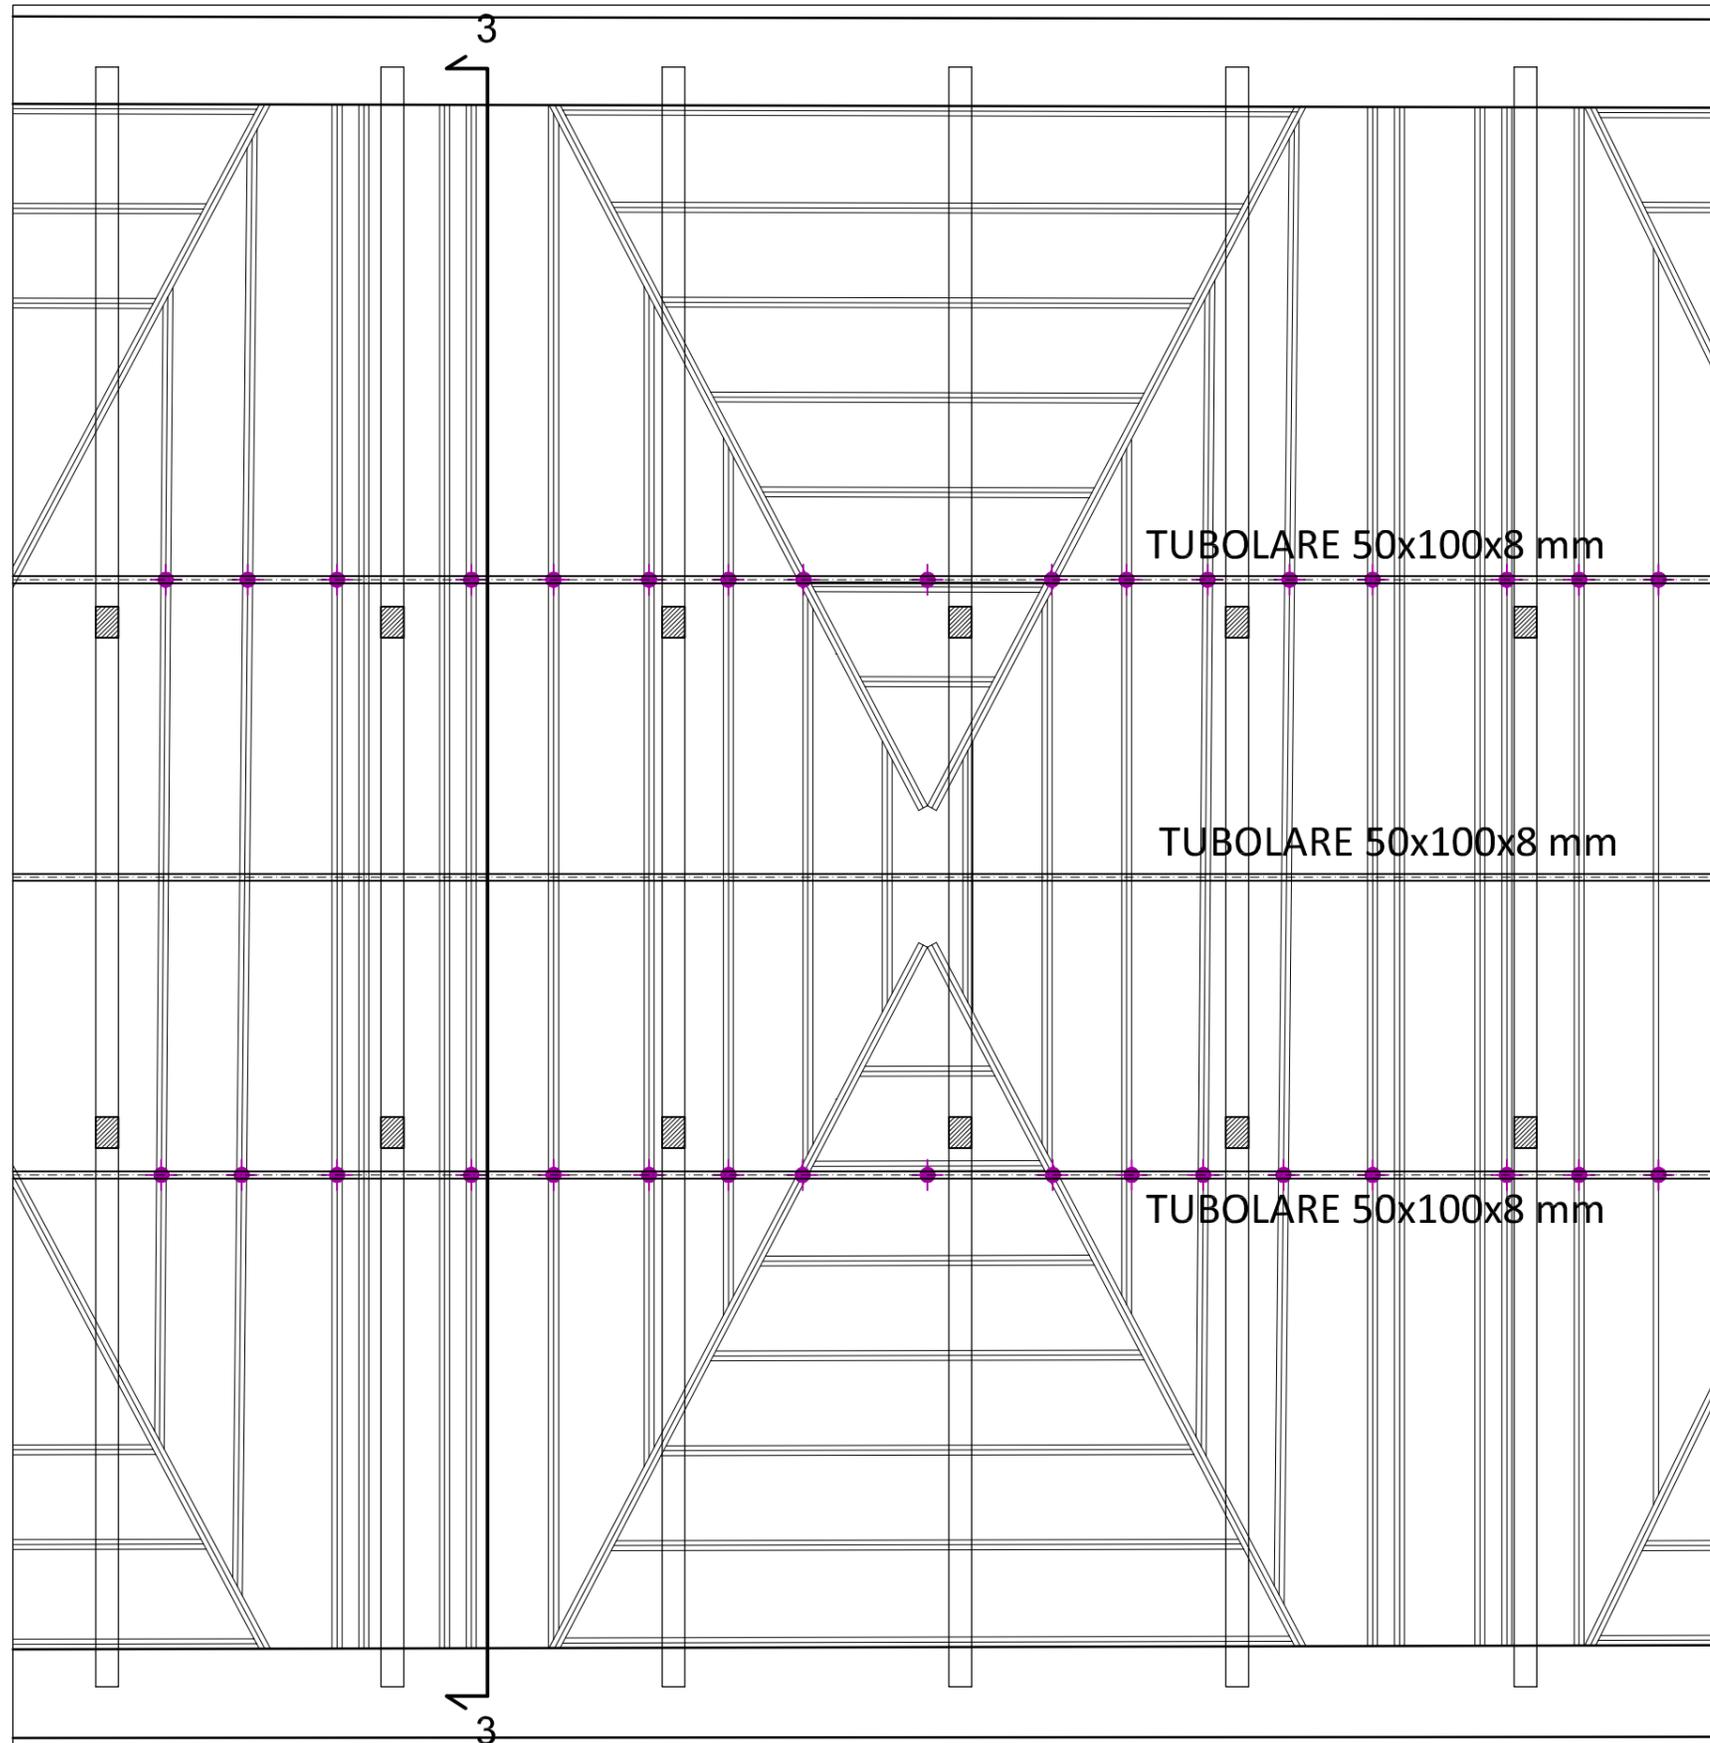
NAVATA CENTRALE - CENTINE
STATO DI PROGETTO - PIANTA CAMPO TIPO CENTINATURA IN TAVOLETTE E GESSO - SCALA 1:50

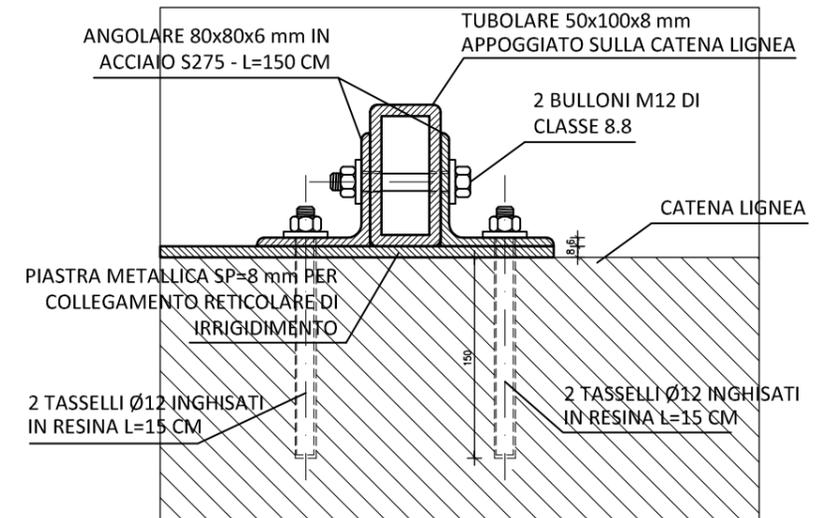
STATO DI PROGETTO
DETT. A - SEZIONE - SCALA 1:5

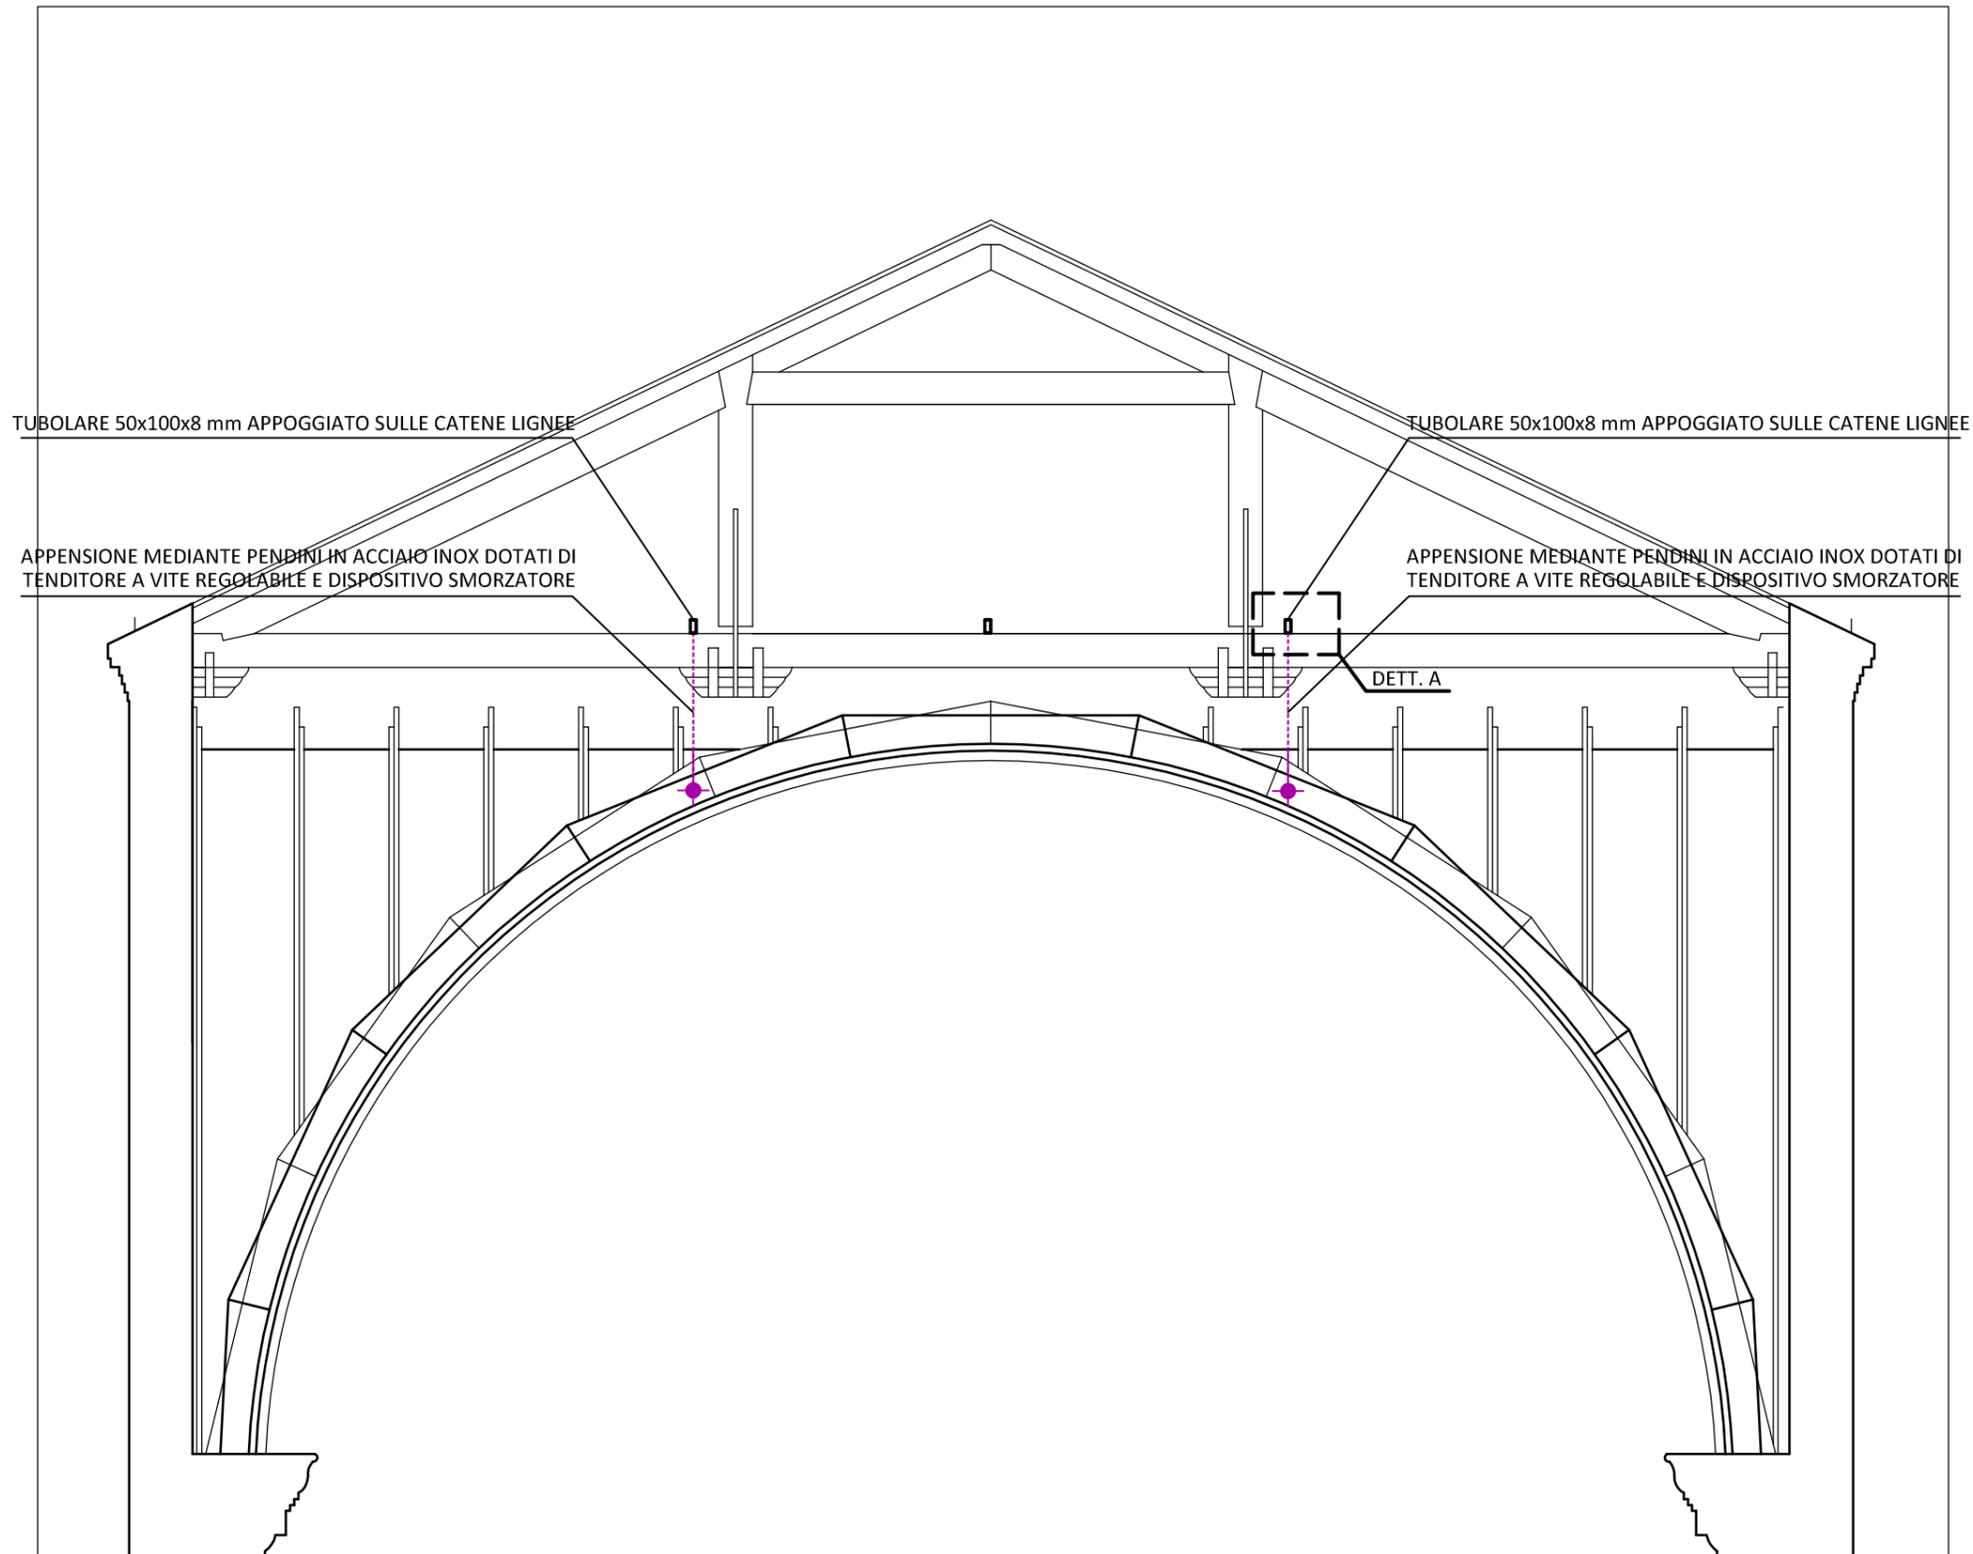
STATO DI PROGETTO - SEZIONE TRASVERSALE 1-1- SISTEMA DI APPENSIONE DELLE CENTINATURE IN TAVOLETTE E GESSO - SCALA 1:100

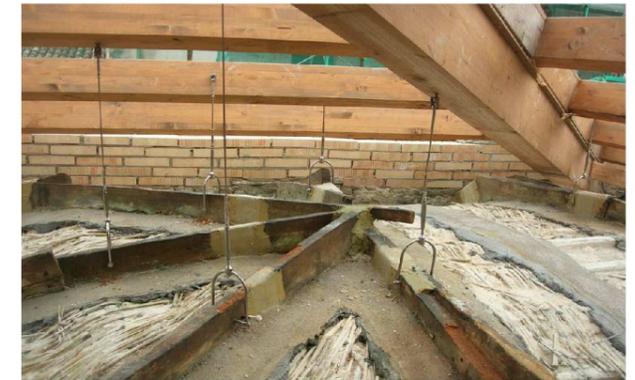
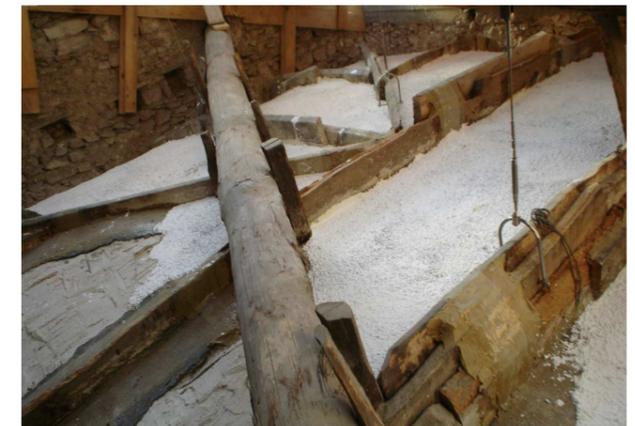
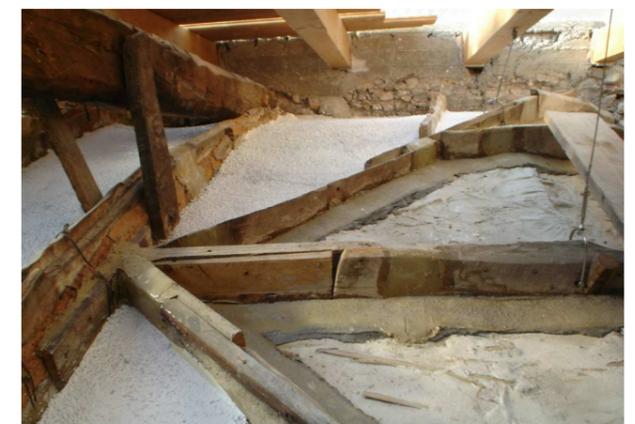
FOTO ESEMPI APPENSIONE
