LAVORI DI RIPRISTINO CON MIGLIORAMENTO SISMICO DELLA CHIESA DEI SANTI FILIPPO E GIACOMO (DUOMO) DI FINALE EMILIA DANNEGGIATA DAL SISMA DEL 20/29 MAGGIO 2012 - ID 2163 - CIG: 6489971D7B CUP: I79G13000680005

PROGETTO ESECUTIVO

OPERE STRUTTURALI

DETTAGLI INTERVENTI STRUTTURALI_NAVATA CENTRALE

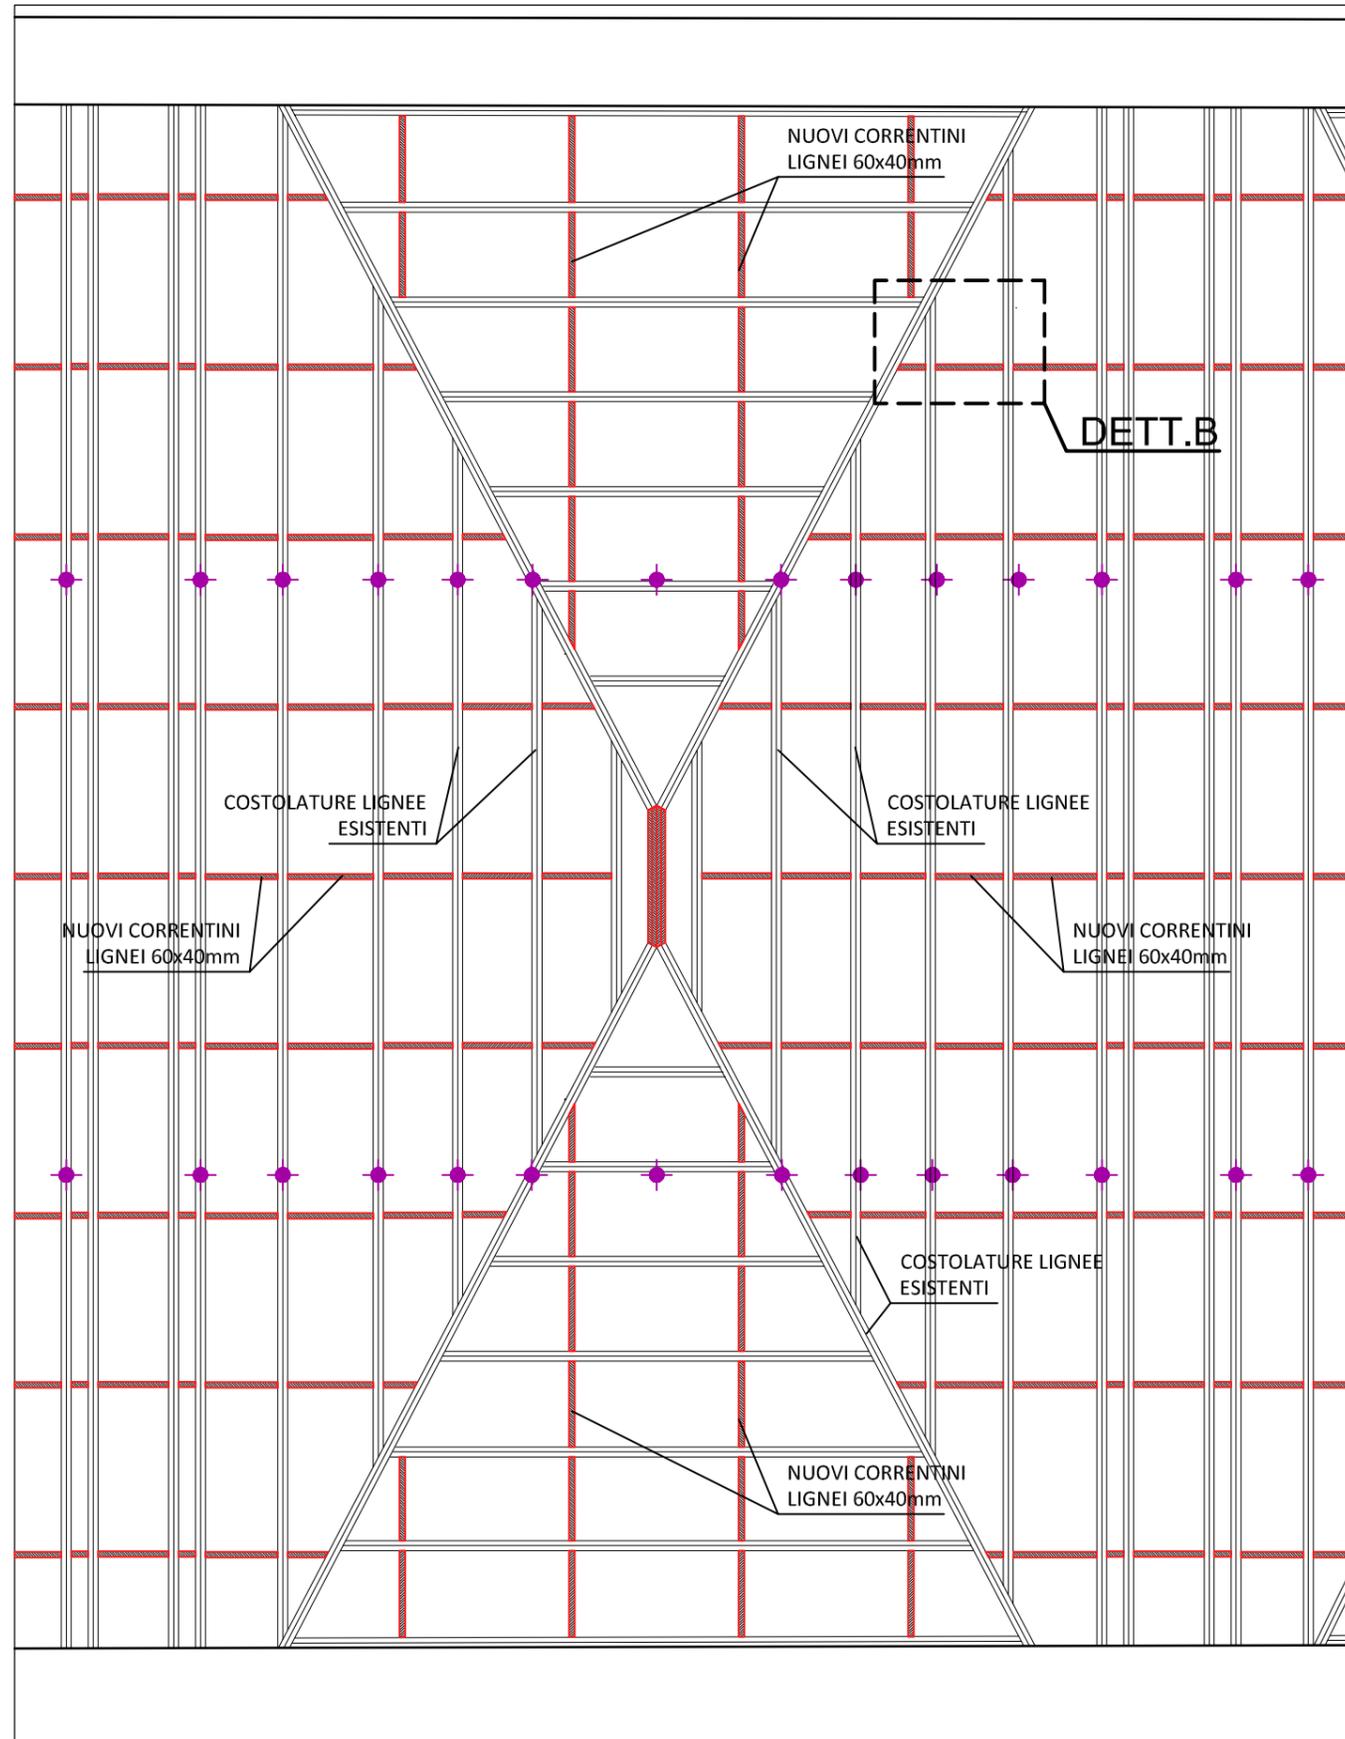
NAVATA CENTRALE - CENTINE
STATO DI PROGETTO - PIANTA CAMPO TIPO CENTINATURA IN TAVOLETTE E GESSO - SCALA 1:50

APPENSIONE MEDIANTE PENDINI IN ACCIAIO INOX DOTATI DI TENDITORE A VITE REGOLABILE E DISPOSITIVO SMORZATORE

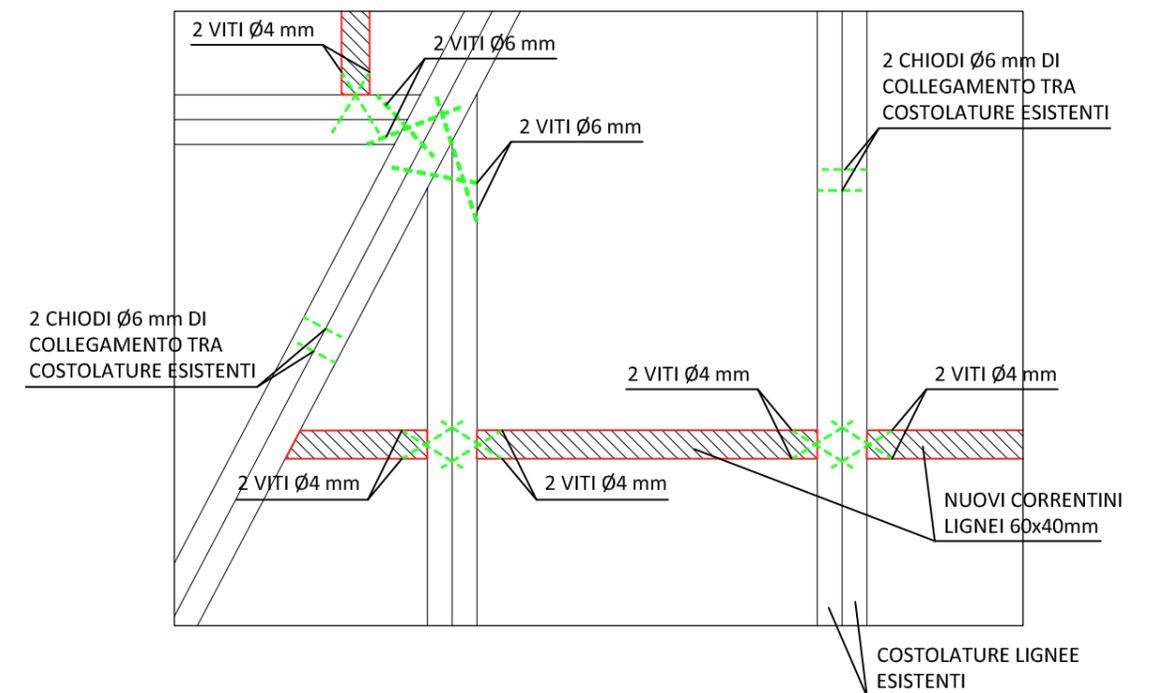
**STATO DI PROGETTO
DETTAGLIO B - PIANTA - SCALA 1:10**

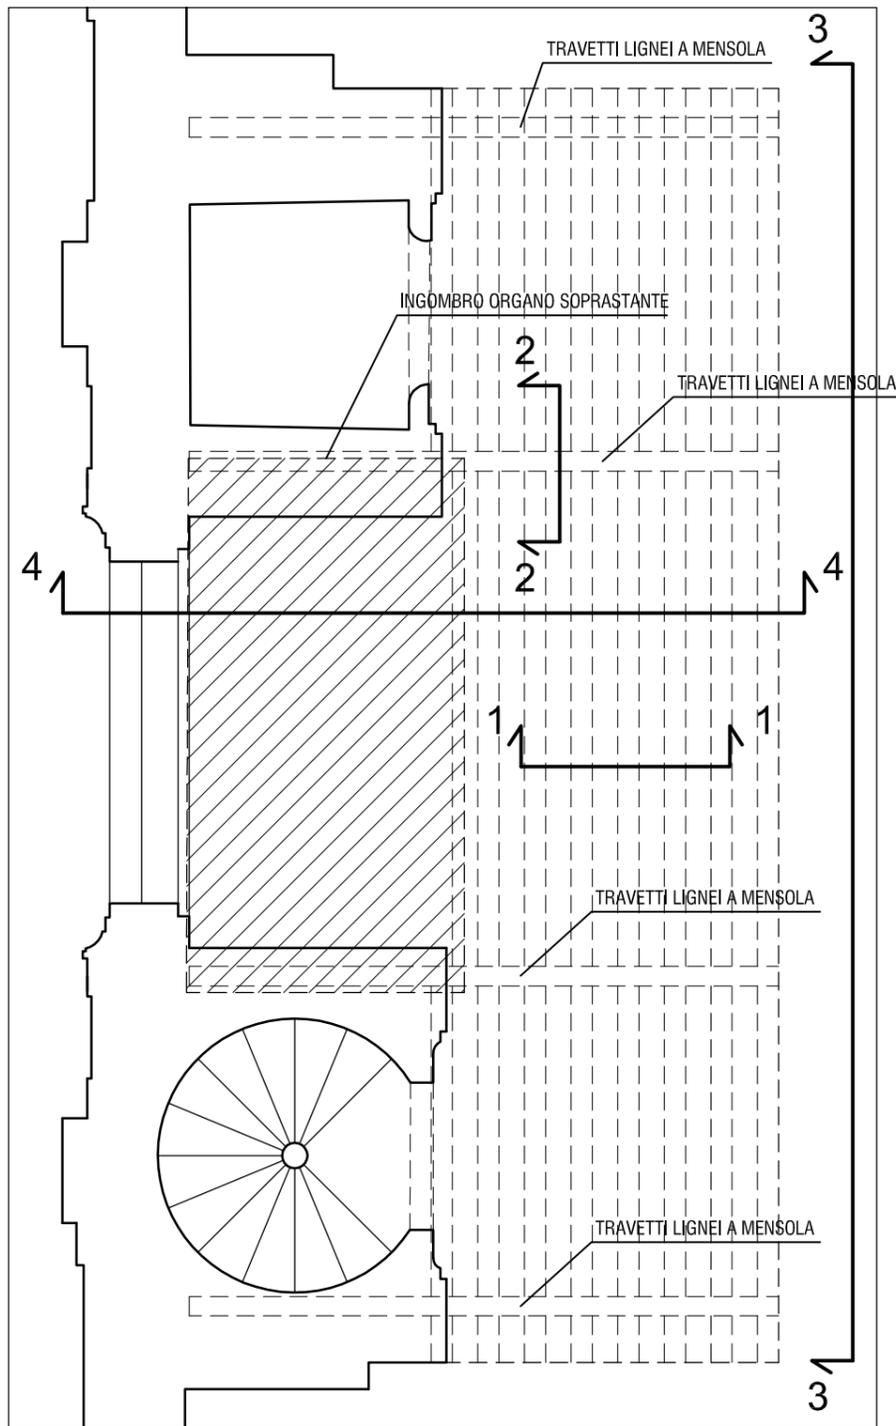
SOLAIO DELL'ORGANO - STATO DI FATTO
PIANTA - SCALA 1:50

IL SOLAIO DELLA BALCONATA È UN SOLAIO LIGNEO A DOPPIA ORDITURA CON TRAVI LIGNEE PRINCIPALI IN CORRISPONDENZA DELLE MENSOLE A SBALZO E TRAVETTI LIGNEI SECONDARI CON TAVOLATO LIGNEO SEMPLICE IN APPOGGIO SUI TRAVETTI.

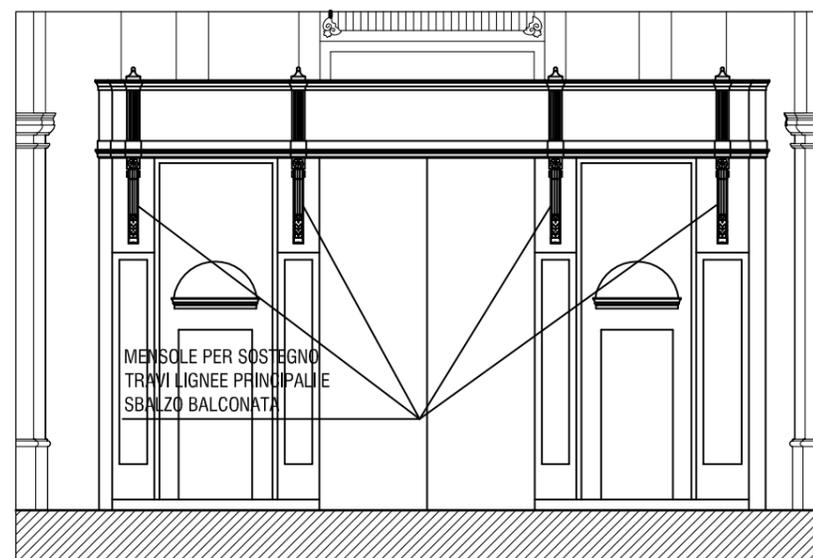
RILIEVO - STATO DI FATTO
VISTA 3-3 - SCALA 1:100

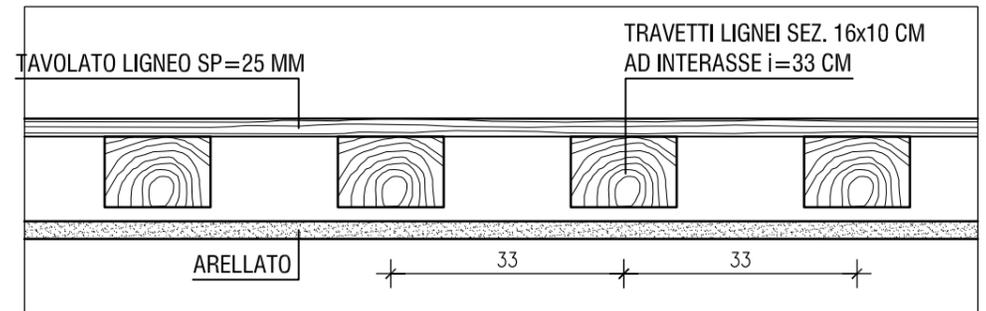
RILIEVO - STATO DI FATTO
SEZIONE 1-1 - ORDITURA SECONDARIA - SCALA 1:10

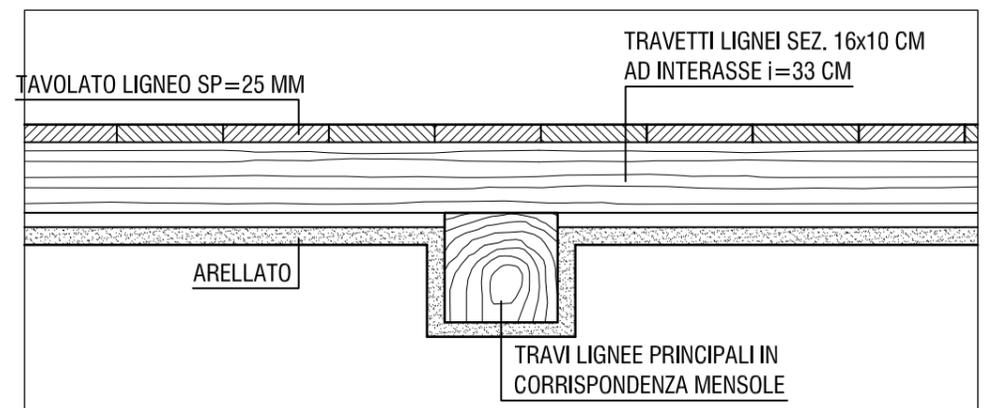
RILIEVO - STATO DI FATTO
SEZIONE 2-2 - ORDITURA PRINCIPALE - SCALA 1:10

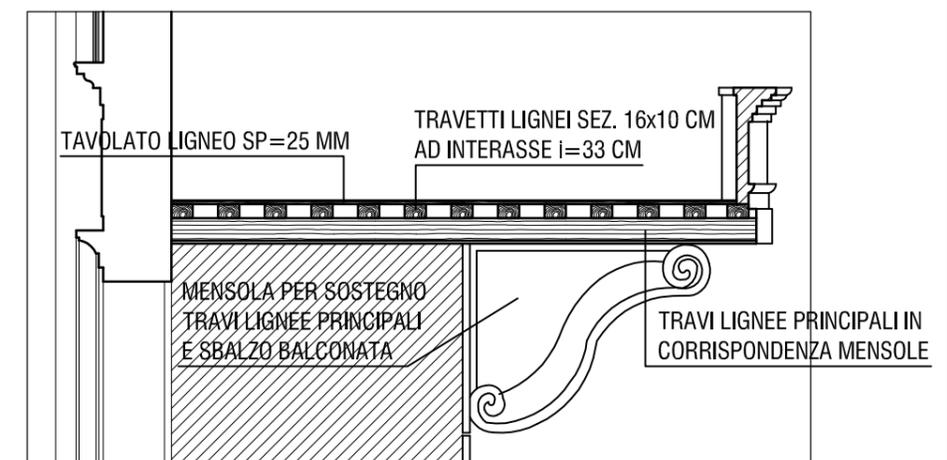
RILIEVO - STATO DI FATTO
SEZIONE 4-4 - SCALA 1:50

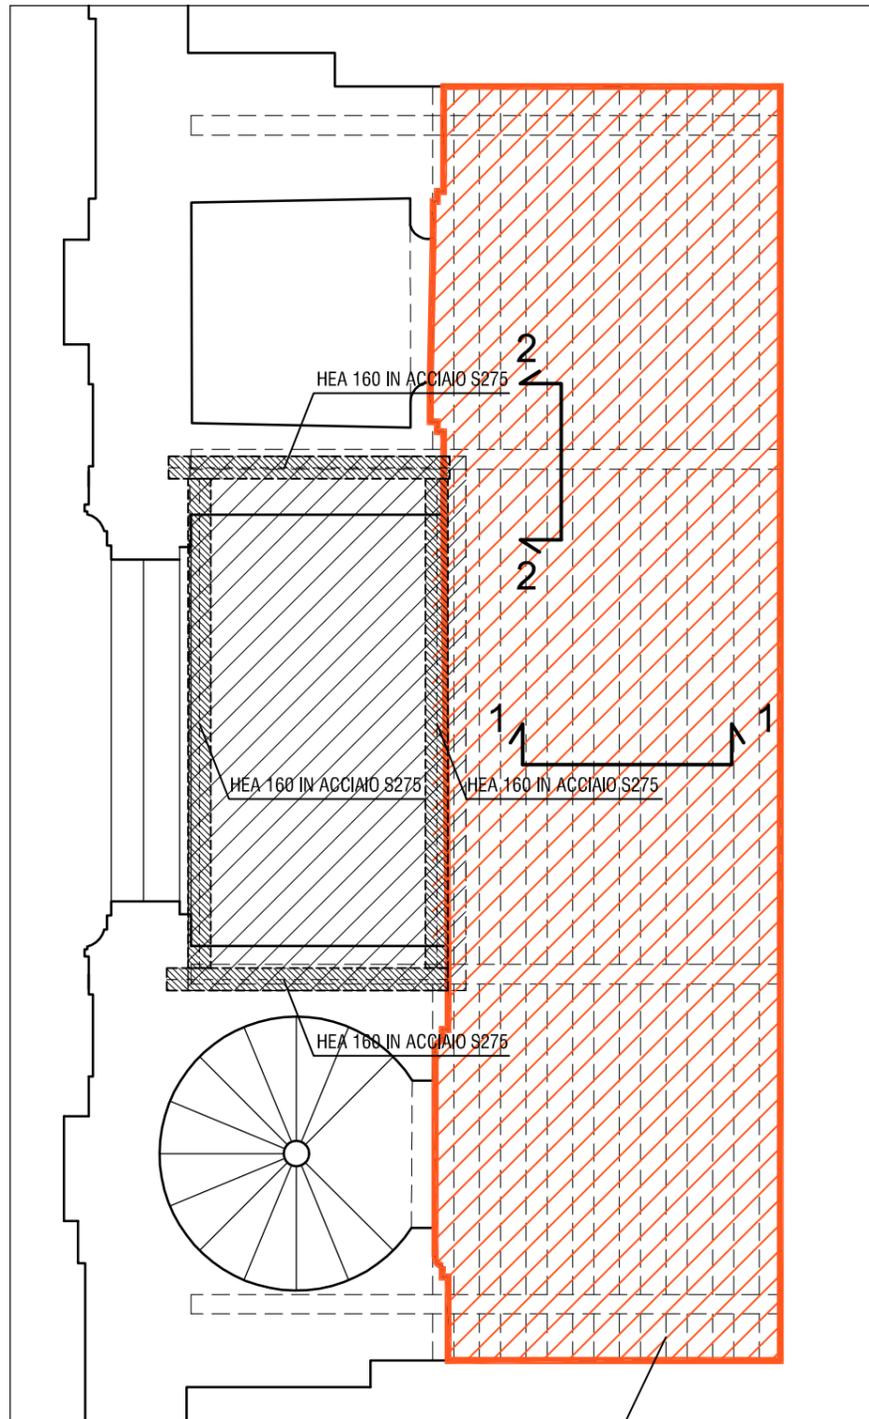
SOLAIO DELL'ORGANO - STATO DI PROGETTO

PIANTA - SCALA 1:50

INSERIMENTO SECONDO TAVOLATO IN LEGNO MASSICCIO DI CATEGORIA C24 E SPESSORE SP=3 CM A 45°, COLLEGATO AL PRIMO E AI TRAVETTI SOTTOSTANTI MEDIANTE CHIODATURA

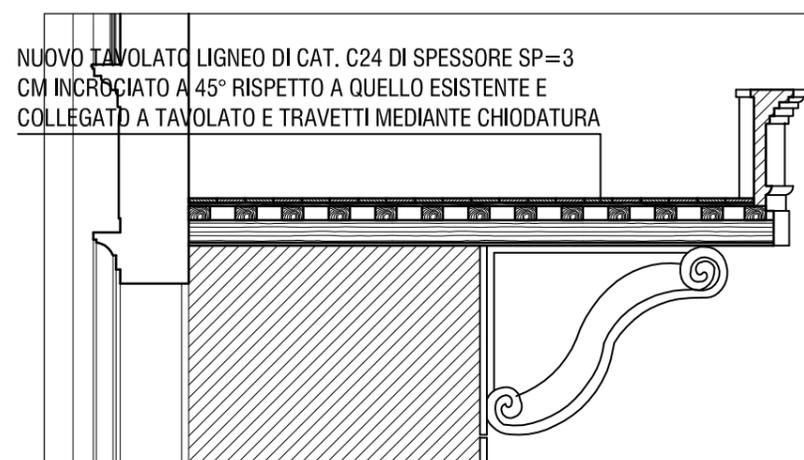
RILIEVO - STATO DI FATTO

SEZIONE 4-4 - SCALA 1:50

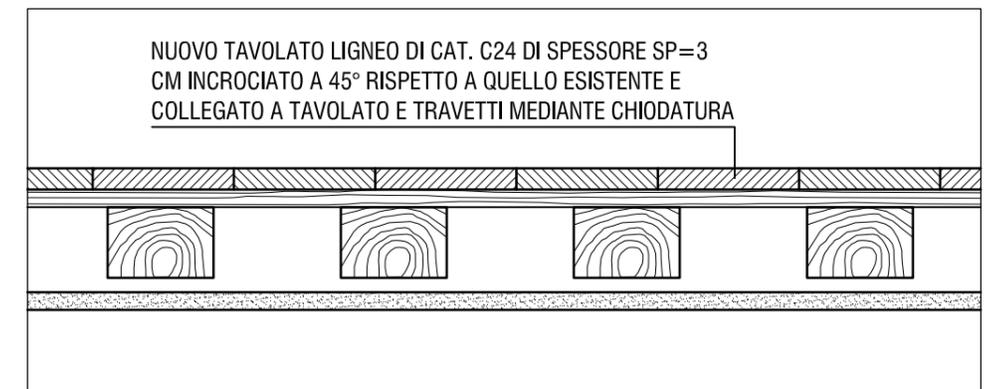
STATO DI PROGETTO

SEZIONE 1-1 - ORDITURA SECONDARIA - SCALA 1:10

NUOVO TAVOLATO LIGNEO DI CAT. C24 DI SPESSORE SP=3 CM INCROCIATO A 45° RISPETTO A QUELLO ESISTENTE E COLLEGATO A TAVOLATO E TRAVETTI MEDIANTE CHIODATURA

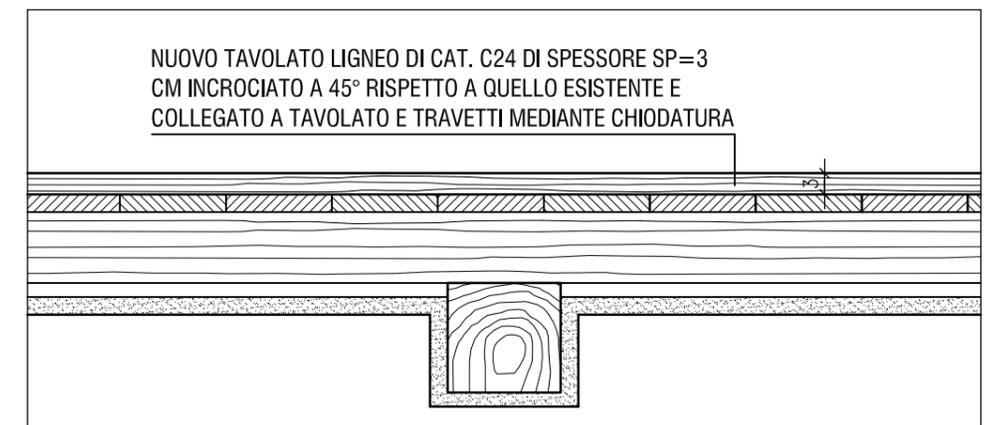
STATO DI PROGETTO

SEZIONE 2-2 - ORDITURA PRINCIPALE - SCALA 1:10

NUOVO TAVOLATO LIGNEO DI CAT. C24 DI SPESSORE SP=3 CM INCROCIATO A 45° RISPETTO A QUELLO ESISTENTE E COLLEGATO A TAVOLATO E TRAVETTI MEDIANTE CHIODATURA
